**FICHA TÉCNICA REFERENCIAL DE PUNTO CRÍTICO PARA EL MANTENIMIENTO DE CAUCE, EN EL SECTOR HUIÑAC 3, DISTRITO DE HUAYÁN, PROVINCIA DE HUARMEY, DEPARTAMENTO DE ANCASH**

FTR-MC-PREV N° 0403-2026-ANA-AAA.HCH-ALA.CHUARMEY

**PROPUESTA DE LA ACTIVIDAD:** LIMPIEZA, DESCOLMATACIÓN Y CONFORMACIÓN DE BORDOS EN AMBAS MÁRGENES DEL RÍO MALVAS, SECTOR HUIÑAC 3, DISTRITO DE HUAYÁN, PROVINCIA DE HUARMEY, DEPARTAMENTO DE ANCASH

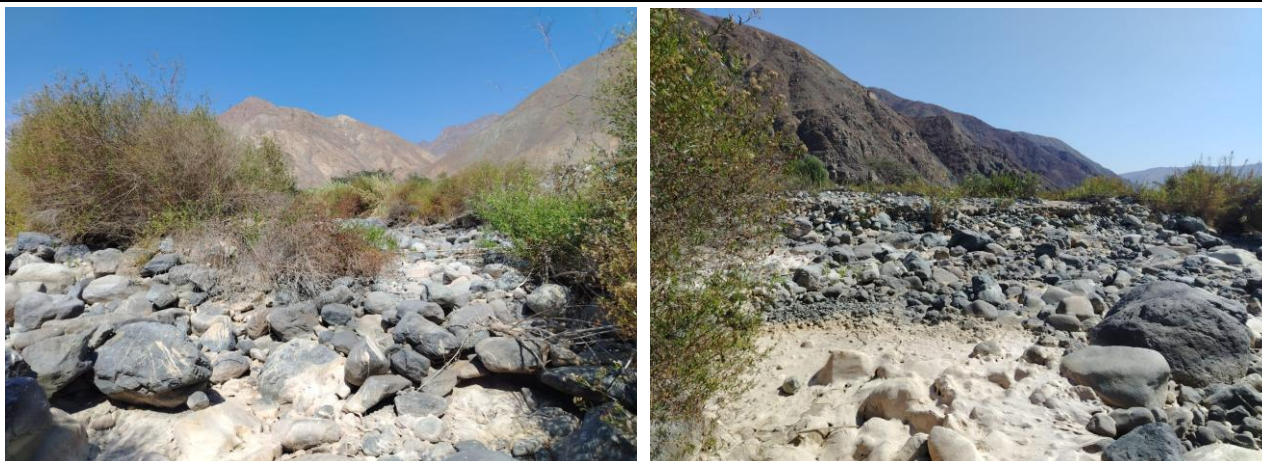
**6. PANEL FOTOGRÁFICO DE ZONA VULNERABLE**

**IMÁGEN 01-02:** En estas imágenes se observa que el cauce del río Malvas se encuentra colmatado de piedras medianas y grandes; con bastante canto rodado; en el sector Huiñac 3.
