**FICHA TÉCNICA REFERENCIAL DE PUNTO CRÍTICO PARA EL MANTENIMIENTO DE CAUCE, EN EL SECTOR QUILLANLLA, DISTRITO DE MALVAS, PROVINCIA DE HUARMEY, DEPARTAMENTO DE ANCASH**

FTR-MC-PREV N° 0405-2026-ANA-AAA.HCH-ALA.CHUARMEY

**PROPUESTA DE LA ACTIVIDAD:** LIMPIEZA, DESCOLMATACIÓN Y CONFORMACIÓN DE BORDOS EN AMBAS MÁRGENES DEL RÍO MALVAS, SECTOR QUILLANLLA, DISTRITO DE MALVAS, PROVINCIA DE HUARMEY, DEPARTAMENTO DE ANCASH

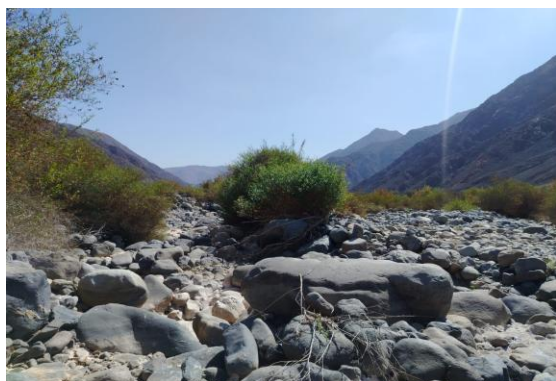
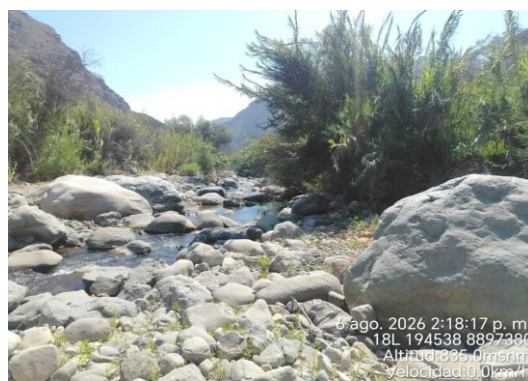
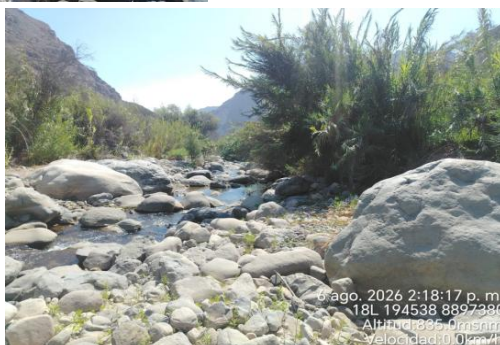
**IMÁGEN 01-02-03:** En estas imágenes se observa que el cauce del río Malvas, en el sector Quillanlla, se encuentra colmatado de piedras medianas y

| Tipo | Unidad de medida | Cantidad | Descripción de la propuesta | Observaciones |
|---|---|---|---|---|
| LIMPIEZA Y DESCOLMATACIÓN | km | 0.35 | limpieza y descolmatación del cauce del río Malvas | |
| CONFORMACIÓN DE BORDOS CON MATERIAL PROPIO | Km | 0.70 | conformación de bordos con material propio en ambas márgenes del río Malvas | |
