**FICHA TÉCNICA REFERENCIAL DE PUNTOS CRÍTICOS PARA EL MANTENIMIENTO DE CAUCE, EN EL SECTOR EL PUEBLO, DISTRITO DE BUENAVISTA ALTA, PROVINCIA DE CASMA, DEPARTAMENTO DE ÁNCASH**

FTR-MC-PREV N° 0395-2026-ANA-AAA.HCH-ALA.CHUARMEY

**PROPUESTA DE LA ACTIVIDAD:** LIMPIEZA, DESCOLMATACIÓN Y CONFORMACIÓN DE BORDOS EN LA MARGEN IZQUIERDA DEL RÍO SECHÍN, SECTOR EL PUEBLO, DISTRITO DE BUENAVISTA ALTA, PROVINCIA DE CASMA, DEPARTAMENTO DE ÁNCASH

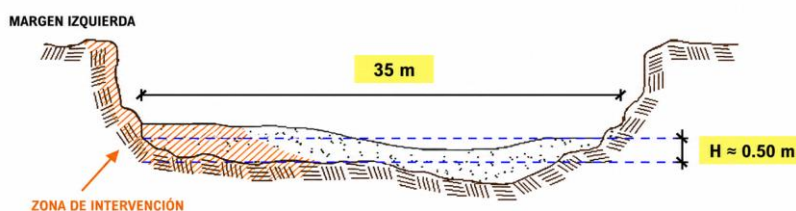
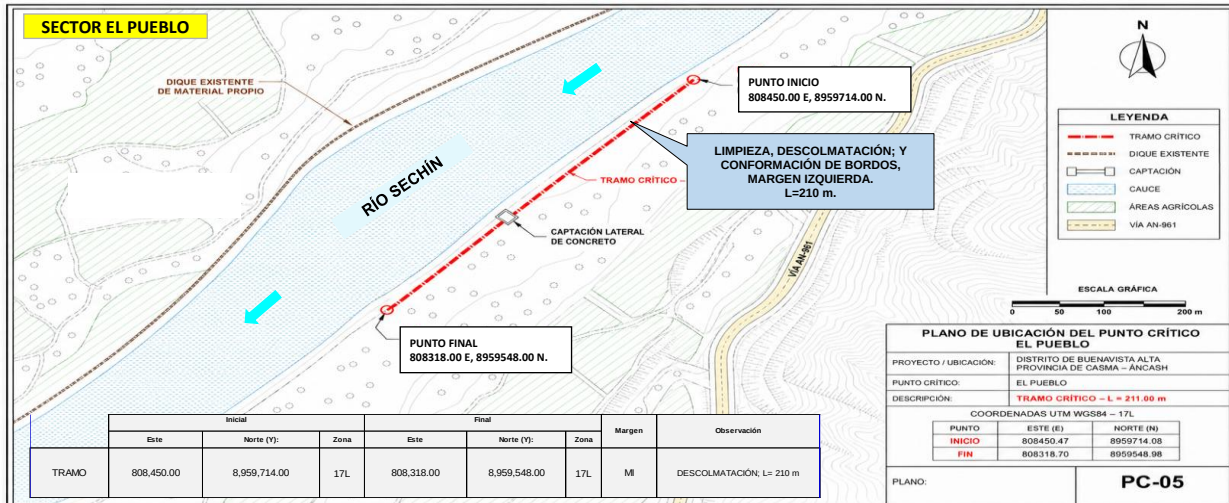
##### SECCIÓN TÍPICA DEL RÍO SECHÍN – CRUCE A RINCONADA

| Tipo | Unidad de medida | Cantidad | Descripción de la propuesta | Observaciones |
|---|---|---|---|---|
| CONFORMACIÓN DE BORDOS CON MATERIAL PROPIO | Km | 0.21 | Conformación de bordos con material propio en la margen izquierda del río Sechín. | |

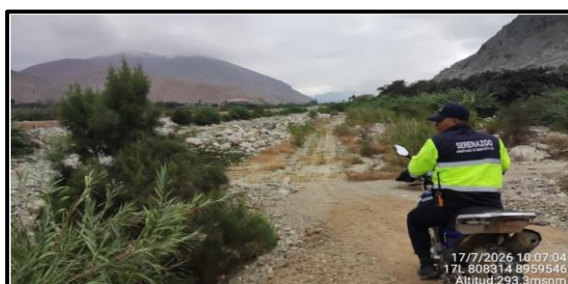
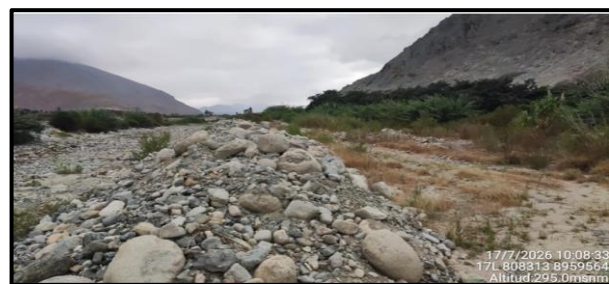
IMÁGEN 01-02: En estas imágenes se observa que el cauce del río Sechín se encuentra bastante colmatado; correspondiente al sector EL PUEBLO.

| Tipo | Unidad de medida | Cantidad | Descripción de la propuesta | Observaciones |
|---|---|---|---|---|
| LIMPIEZA Y DESCOLMATACIÓN | km | 0.21 | Limpieza y descolmatación en el cauce del río Sechín. | |

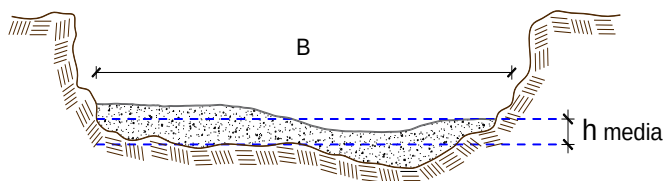
**DIMENSIONES DE COLMATACIÓN**

h media = 0.50 m  
B = 35.0 m

| Item | Descripción | Unid. | Nro<br>veces | Dimensiones | | | Parcial | Total |
|---|---|---|---|---|---|---|---|---|
| 01.03.01 | LIMPIEZA Y DESCOLMATACIÓN DEL CAUCE | m3 | 1.00 | 210.00 | 35.00 | 0.50 | 3,675.00 | 3,675.00 |
