FICHA TÉCNICA REFERENCIAL DE PUNTOS CRÍTICOS PARA EL MANTENIMIENTO DE CAUCE, EN EL SECTOR SANTIAGUILLO I, DISTRITO DE SANTIAGO, PROVINCIA DE ICA, DEPARTAMENTO DE ICA.

FTR-MC-PREV N° 0431-2026-ANA-AAA-CHCH-ALA.I

PROPUESTA DE LA ACTIVIDAD: LIMPIEZA, DESCOLMATACIÓN Y COMFORMACIÓN DE BORDO EN LA MARGEN DERECHA DEL RIO ICA, SECTOR SANTIAGUILLO I, DISTRITO DE SANTIAGO, PROVINCIA DE ICA, DEPARTAMENTO DE ICA

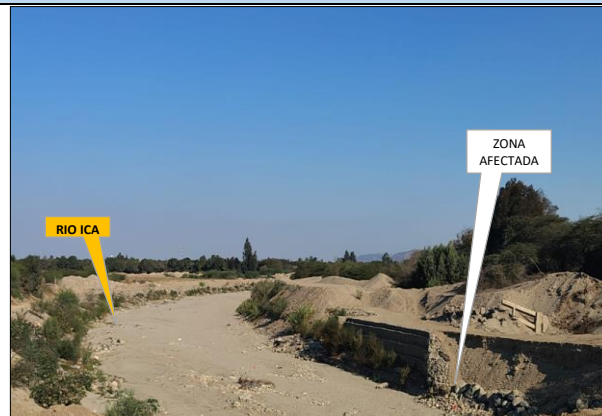
**FIGURA N°01:** SE OBSERVA EL TRAMO EROSIONADO EN LA MARGEN DERECHA AGUAS ABAJO Y COLMATACIÓN DENTRO DEL CAUCE DEL RIO ICA

| Tipo | Unidad de medida | Cantidad | Descripción de la propuesta | Observaciones |
|---|---|---|---|---|
| LIMPIEZA Y DESCOLMATACIÓN | Km | 2.30 | Limpieza y Descolmatación del cauce del río Ica en una longitud de 2,300.00 m en un ancho de 28.00 m y altura de corte 0.93 m | |
| CONFORMACIÓN DE BORDOS CON MATERIAL PROPIO | Km | 2.30 | Conformación de bordo con material propio en la margen derecha del río Ica, en una longitud de 2,300.00 m que tendrá una sección transversal de 4.00 m de altura y 3.50 m de ancho de corona | |

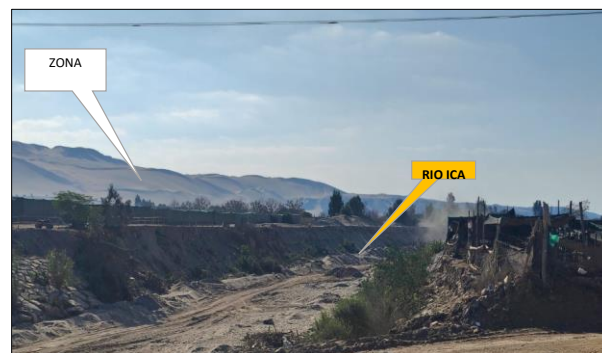
**FIGURA N°02:** TRAMO CRÍTICO PARA LIMPIEZA Y DESCOLMATACIÓN DEL CAUCE DEL RIO ICA EN EL SECTOR SANTIAGUILLO I
