FICHA TÉCNICA REFERENCIAL DE PUNTO CRÍTICO PARA EL MANTENIMIENTO DE CAUCE, EN EL SECTOR SAN NICOLAS,  
DISTRITO VIRÚ, PROVINCIA DE VIRU, DEPARTAMENTO DE LA LIBERTAD.

FTR-MC-PREV N° 0432-2026-ANA-AAA.HCH-ALA.MVCHAO

PROPUESTA DE LA ACTIVIDAD: LIMPIEZA, DESCOLMATACIÓN Y CONFORMACIÓN DE BORDOS CON MATERIAL PROPIO DEL CAUCE DEL RIO  
HUACAPONGO, SECTOR SAN NICOLAS DISTRITO VIRÚ, PROVINCIA DE VIRU, DEPARTAMENTO DE LA LIBERTAD.

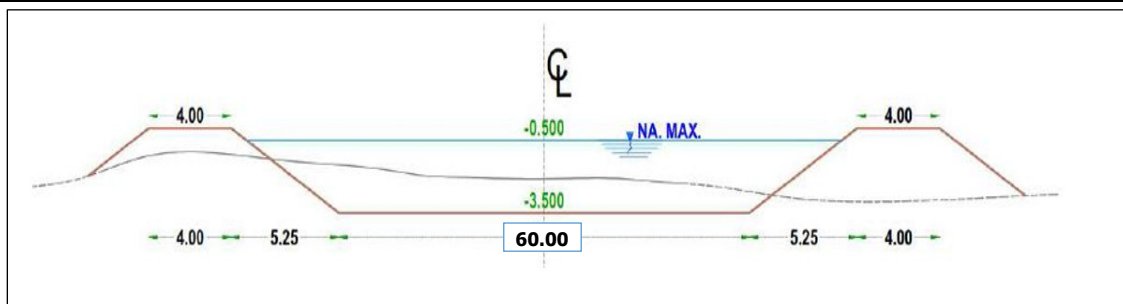
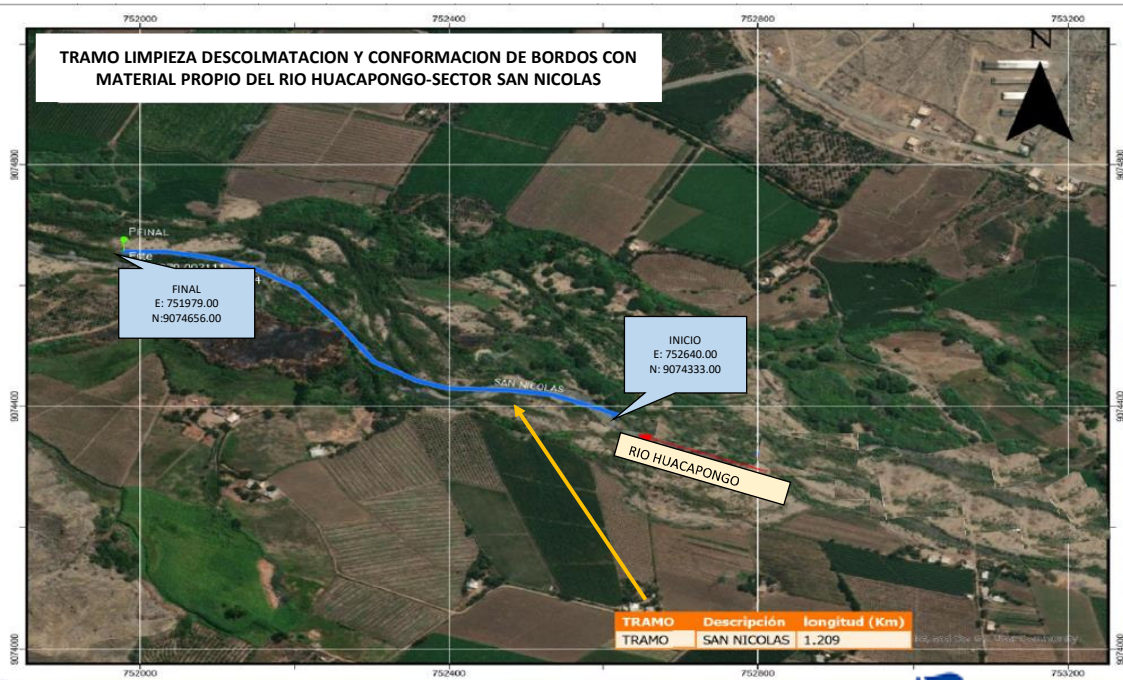
## 4.-ESQUEMA DE PROPUESTA TÉCNICA:

| Tipo | Unidad de medida | Cantidad | Descripción de la propuesta | VOLUMEN |
|---|---|---|---|---|
| LIMPIEZA Y DESCOLMATACIÓN | km | 1.209 | Limpieza y descolmatación del cauce del río Virú, en un ancho de cauce de 60.00m y 0.50 de altura. | |
| CONFORMACIÓN DE BORDO CON MATERIAL PROPIO | Km | 2.418 | Conformación de bordo con material propio en margen derecha y margen izquierda del río Virú. | |

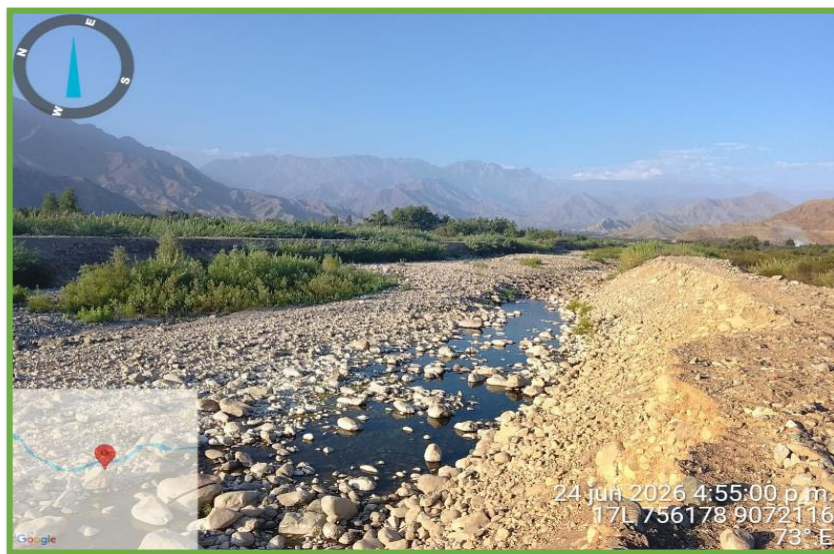
FOTOS N°01-02: SECTOR SAN NICOLAS - RIO VIRÚ.

Fotografía: Muestra que las últimas avenidas han colmatado y erosionado los diques conformados con material propio

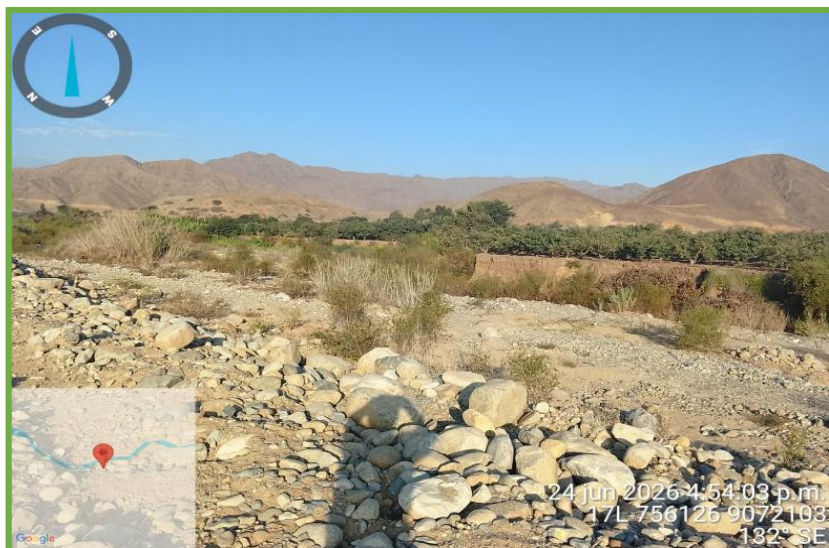
Fotografía: Muestra que las últimas avenidas han colmatado y erosionado los latudes del río margen derecha
