**FICHA TÉCNICA REFERENCIAL DE PUNTO CRÍTICO PARA EL MANTENIMIENTO DE CAUCE, EN EL SECTOR DESEMBOLCADURA RIO CARABAMBITA - TOMA SANTA CLARA, DISTRITO VIRÚ, PROVINCIA DE VIRU, DEPARTAMENTO DE LA LIBERTAD.**

FTR-MC-PREV N° 0435-2026-ANA-AAA-ALA.HCH-ALA.MVCHAO

**PROPUESTA DE LA ACTIVIDAD:** LIMPIEZA, DESCOLMATACIÓN Y CONFORMACIÓN DE BORDOS CON MATERIAL PROPIO DEL CAUCE DEL RÍO VIRÚ, SECTOR DESEMBOLCADURA RIO CARABAMBITA - TOMA SANTA CLARA, DISTRITO VIRÚ, PROVINCIA DE VIRU, DEPARTAMENTO DE LA LIBERTAD.

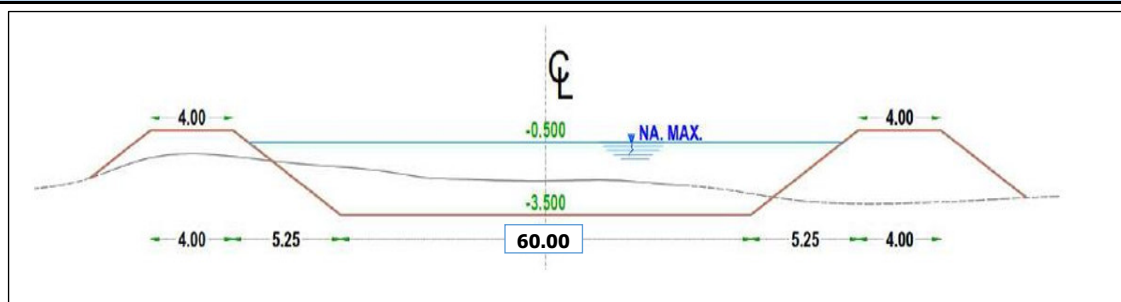
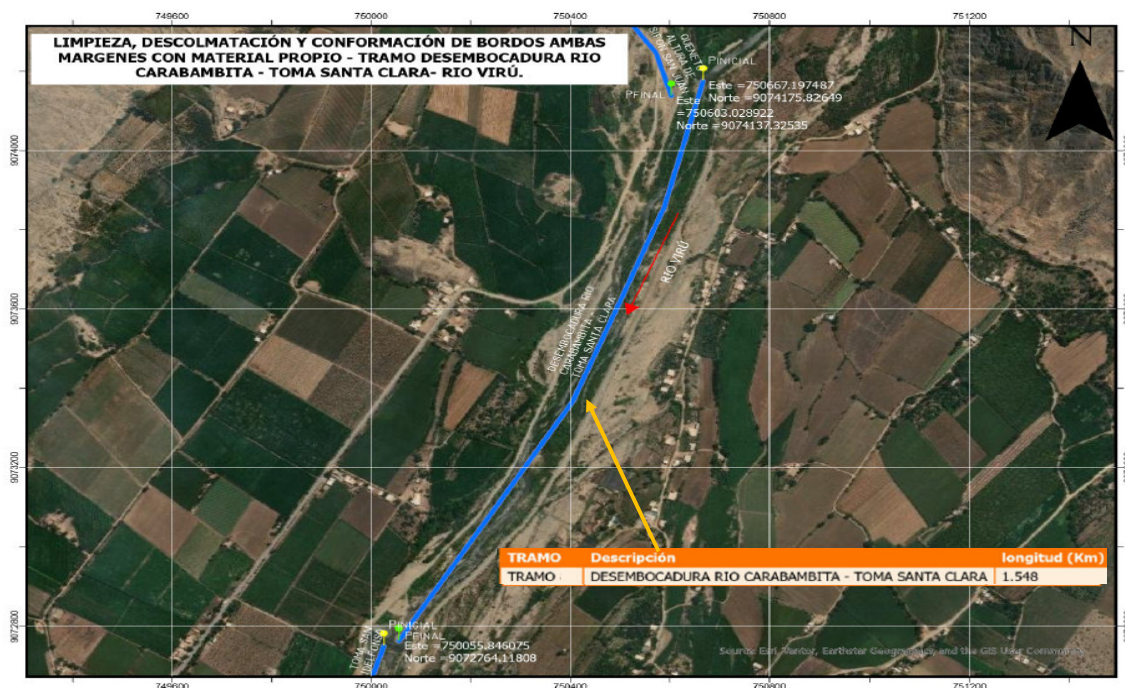
## 4.-ESQUEMA DE PROPUESTA TÉCNICA:

| Tipo | Unidad de medida | Cantidad | Descripción de la propuesta | VOLUMEN |
|---|---|---|---|---|
| LIMPIEZA Y DESCOLMATACIÓN | km | 1.55 | Limpieza y descolmatación del cauce del río Virú, en un ancho de cauce de 60.00m y 0.50 de altura. | 46440 |
| CONFORMACIÓN DE BORDO CON MATERIAL PROPIO | Km | 3.10 | Conformación de bordo con material propio en margen derecha y margen izquierda del río Virú. | 46440 |

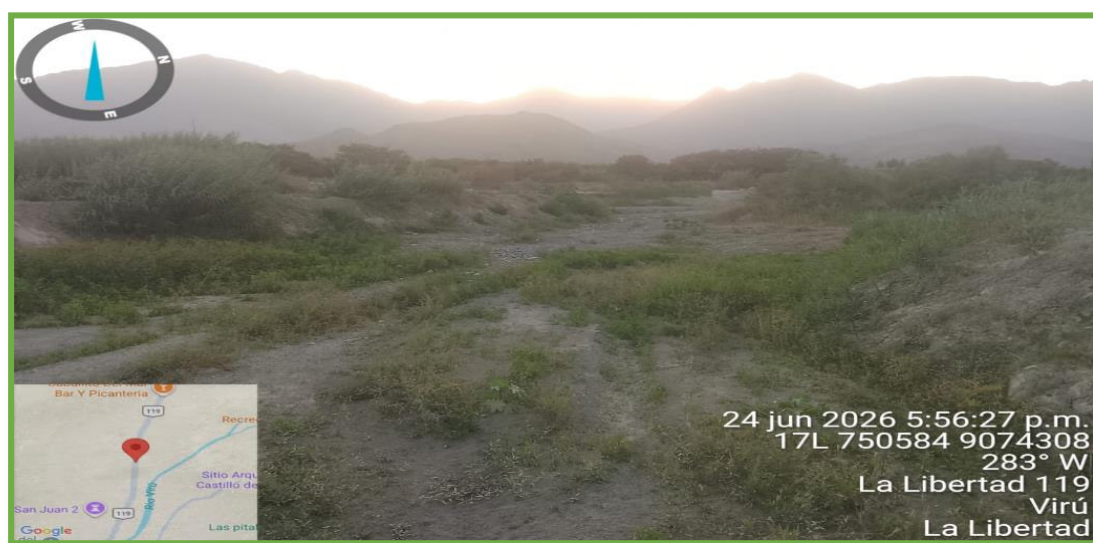
**FOTOS N°01-02: SECTOR DESEMBOLCADURA RIO CARABAMBITA - TOMA SANTA CLARA - RIO VIRÚ.**

Fotografía: Se observa que en dicha seccion hidraulica requiere mantenimiento y perfilado de la seccion

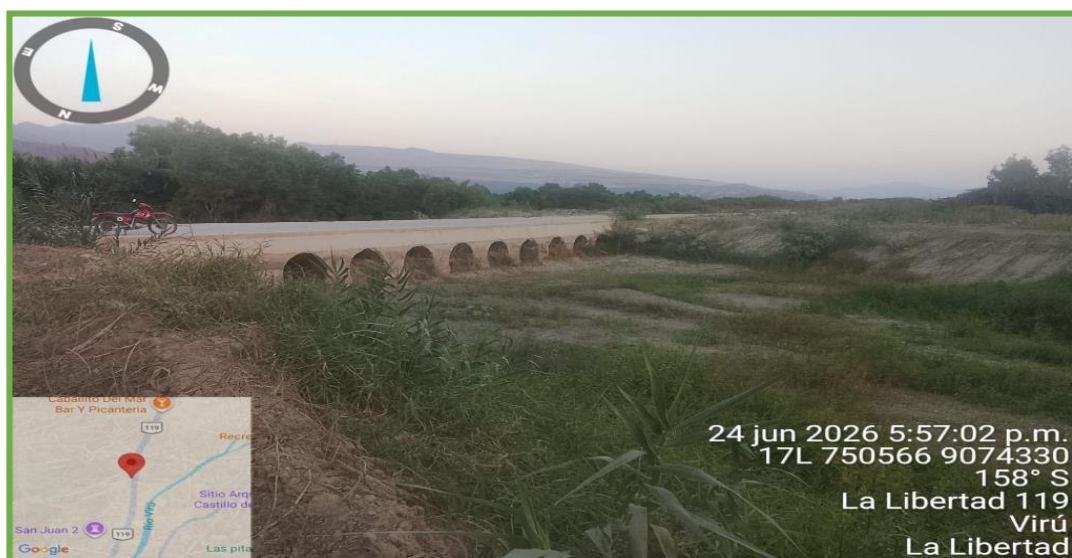
Fotografía: Se observa que en dicha sección hidráulica requiere mantenimiento y perfilado de la sección
