**FICHA TÉCNICA REFERENCIAL DE PUNTOS CRÍTICOS PARA EL MANTENIMIENTO DE CAUCE, EN EL SECTOR SANTA ISABEL, DISTRITO DE YAUTAN, PROVINCIA DE CASMA, DEPARTAMENTO DE ANCASH**

**FTR-MC-PREV N° 0542-2026-ANA-AAA.HCH-ALA.CHUARMEY**

**PROPUESTA DE LA ACTIVIDAD: LIMPIEZA Y DESCOLMATACIÓN PARA EL MANTENIMIENTO DE CAUCE DEL RÍO GRANDE, SECTOR SANTA ISABEL, DISTRITO DE YAUTAN, PROVINCIA DE CASMA, DEPARTAMENTO DE ANCASH**

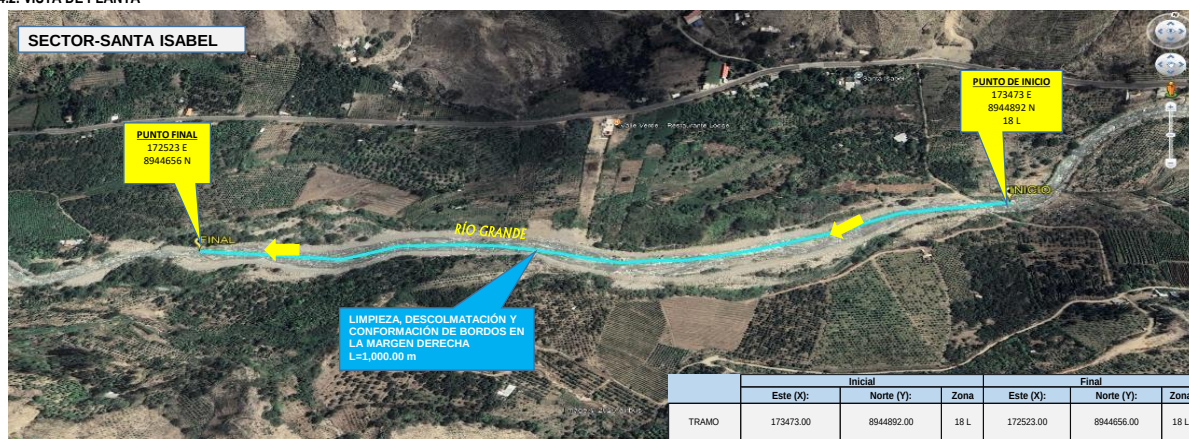
#### 4.2. VISTA DE PLANTA

| Tipo | Unidad de medida | Cantidad | Descripción de la propuesta | Observaciones |
|---|---|---|---|---|
| CONFORMACIÓN DE BORDOS CON MATERIAL PROPIO | Km | 1.00 | Conformación de bordos con material propio en la margen derecha del río Grande en una longitud de 1,000.00 m | |

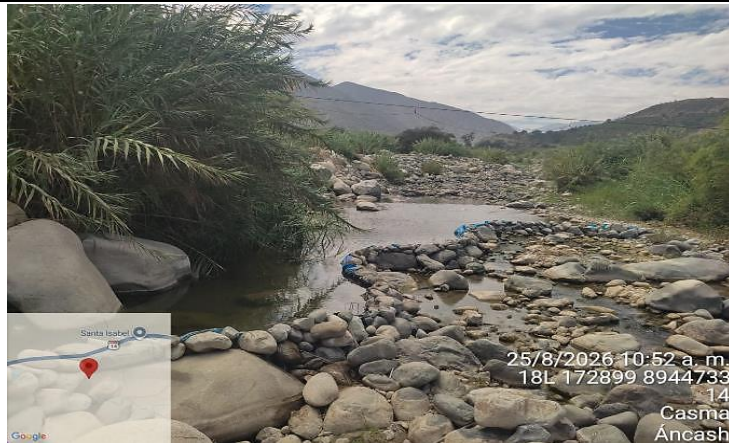
**FIGURA N°01:** Tramo crítico en el río Grande se observa la bocatoma rustica Petacas río colmatado con material de bolonería

| Tipo | Unidad de medida | Cantidad | Descripción de la propuesta | Observaciones |
|---|---|---|---|---|
| LIMPIEZA Y DESCOLMATACIÓN | Km | 1.00 | Limpieza y Descolmatación del río Grande en una longitud de 1,000.00 m en un ancho de cauce de 22.00 m y una altura de corte de 0.60 m | |

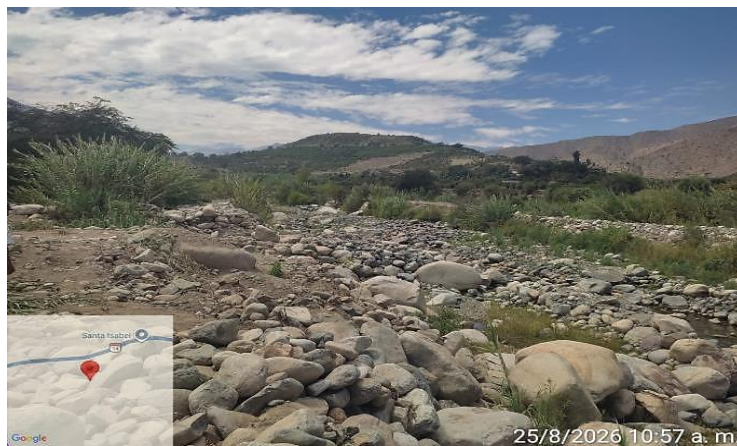
**FIGURA N°02:** Tramo crítico colmatado para conformación de bordo en la margen derecha del río Grande

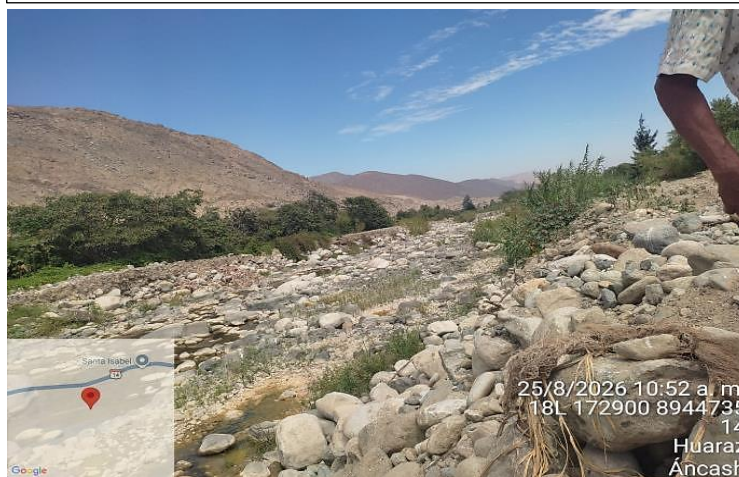
**FIGURA N°03:** Se observa el tramo del río aguas abajo de la bocatoma colmatado y erosión en la margen que requiere de conformación de bordos
