**PROGRAMA  
CIUDADES SOSTENIBLES**

**INFORME FINAL  
MAPA DE PELIGROS**

**Ciudad de Huacho**

**Marzo 2007  
LIMA - PERÚ**

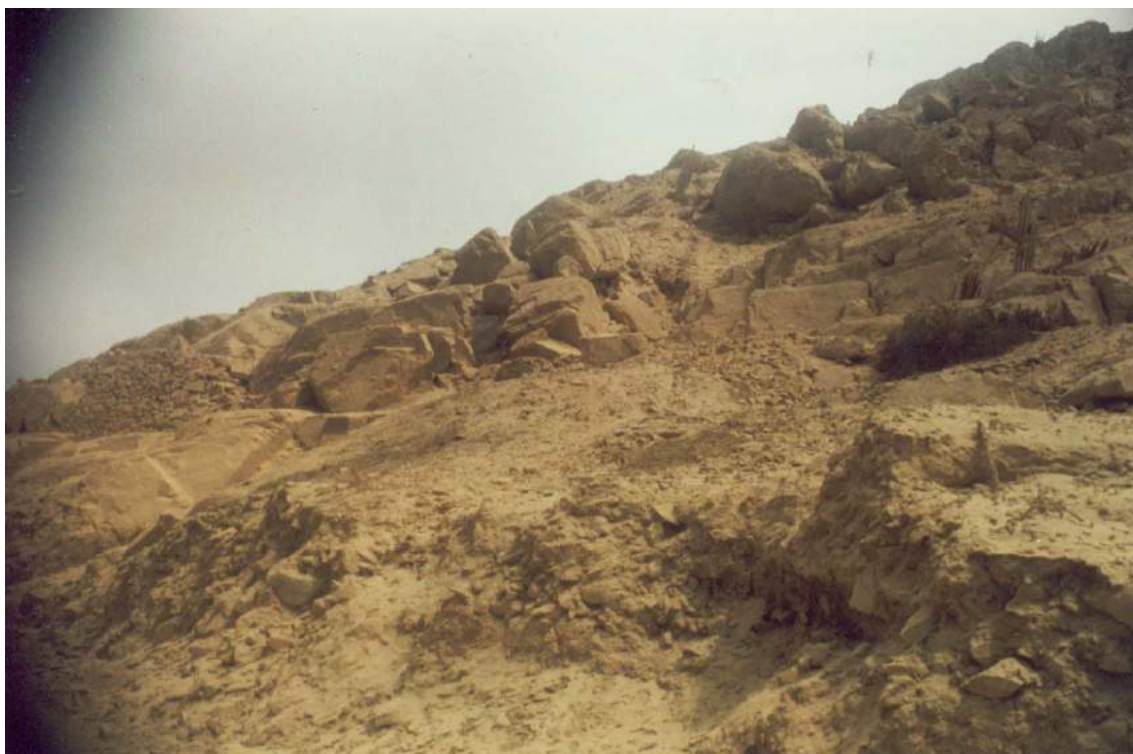
Foto 10: Roca intrusiva en la cuenca media del río Huaura. Por meteorización desintegra en bloques y luego en arenas.

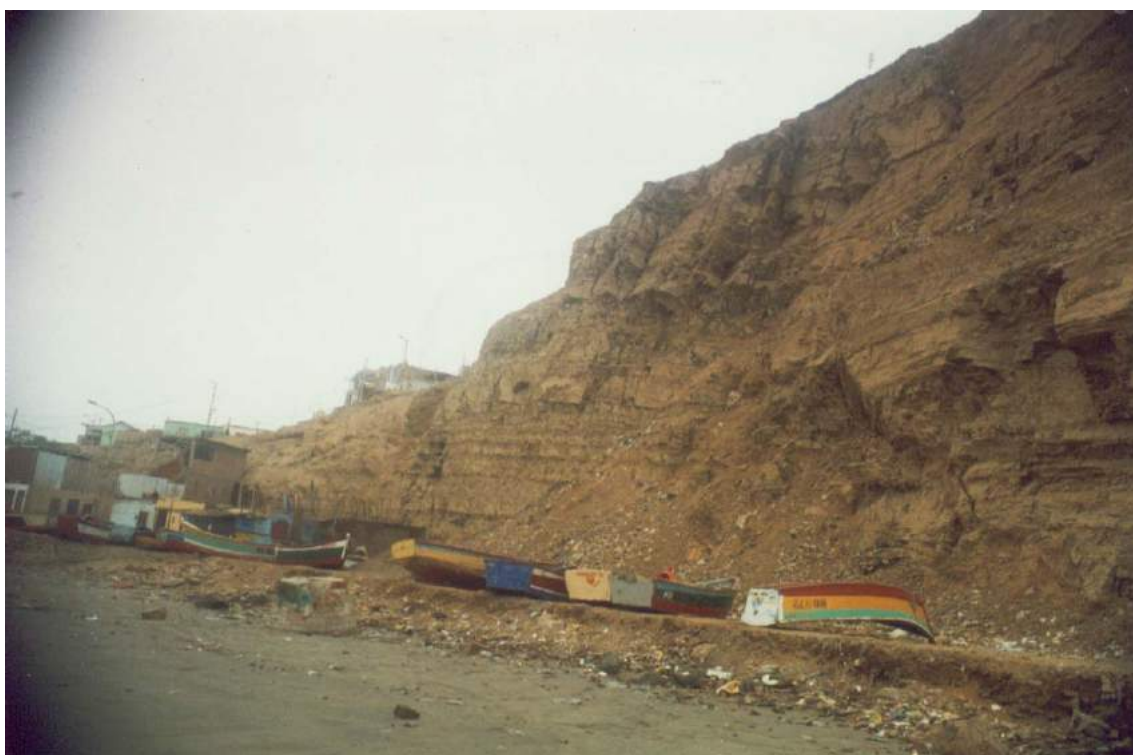
Foto 11: Roca sedimentaria en Punta La Viuda (Puerto de Huacho), muy fracturada, con desprendimiento por descompresión y más aún por sismo importante.

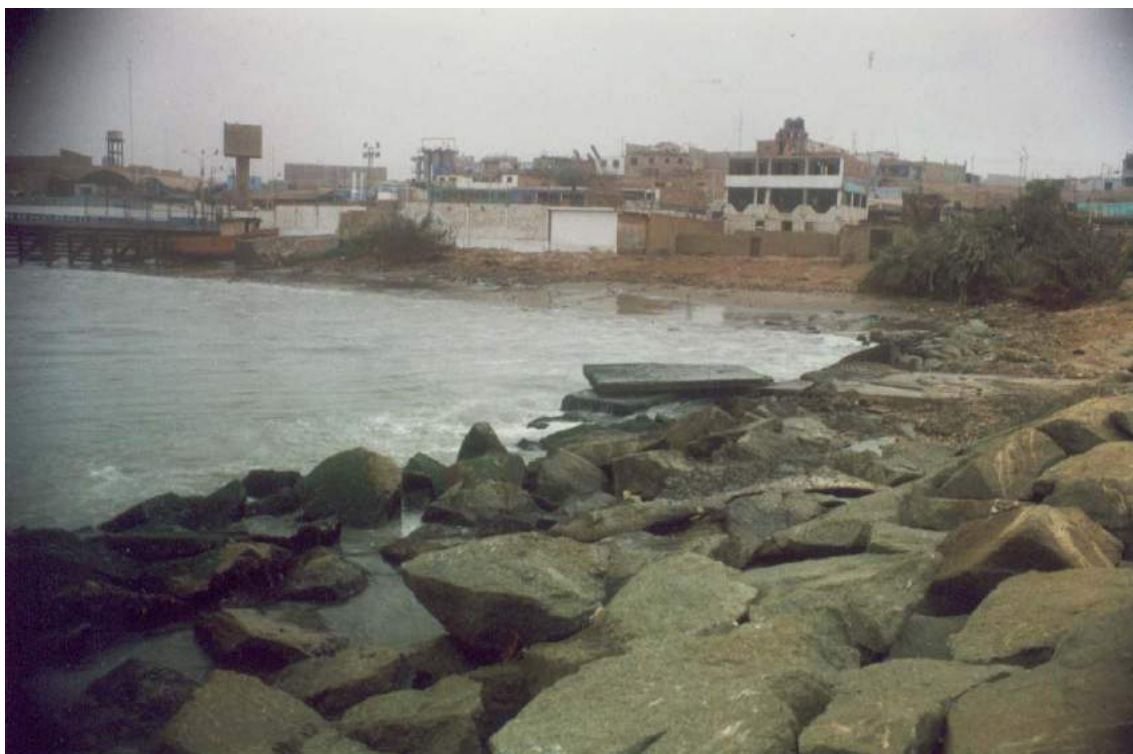
Foto 12: Enrocado en el lado sur de la bahía de Huacho, para evitar la erosión del talud por oleaje permanente.

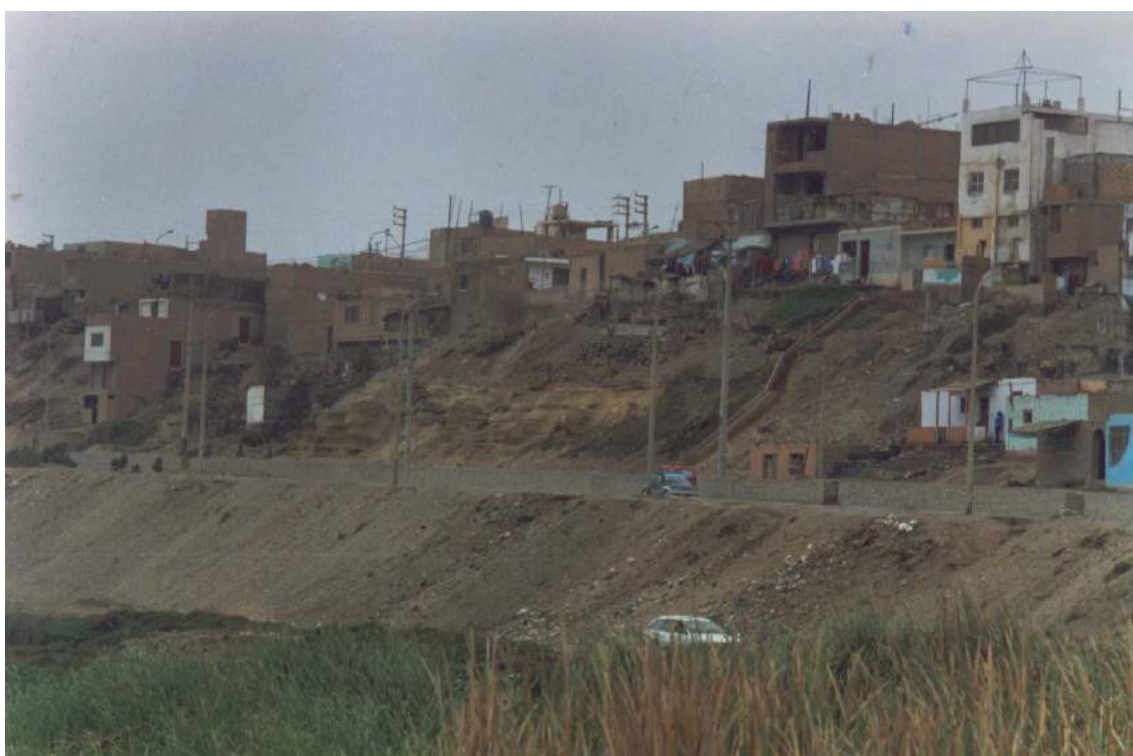
Foto 13: Taludes inestables en el acantilado de la playa que comprometen parcialmente la seguridad de las viviendas.

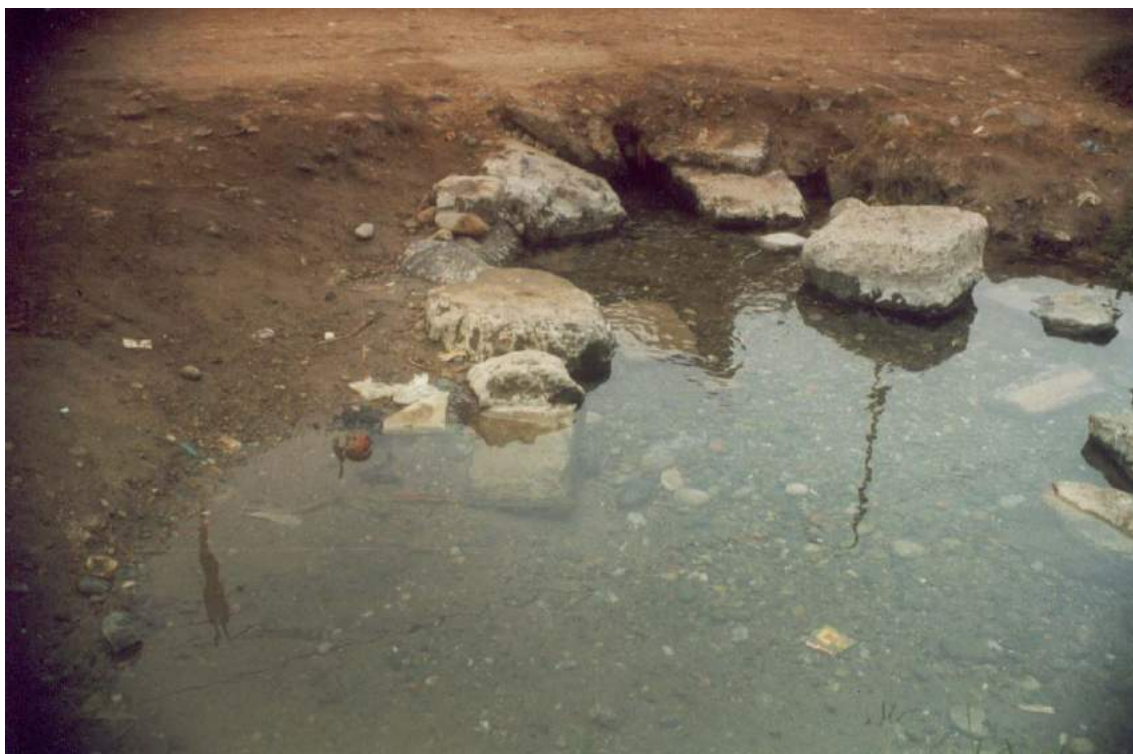
Foto 14: "Puquia" en la playa, indicativo de agua subterránea que hay en el cono aluvial de la ciudad de Huacho.

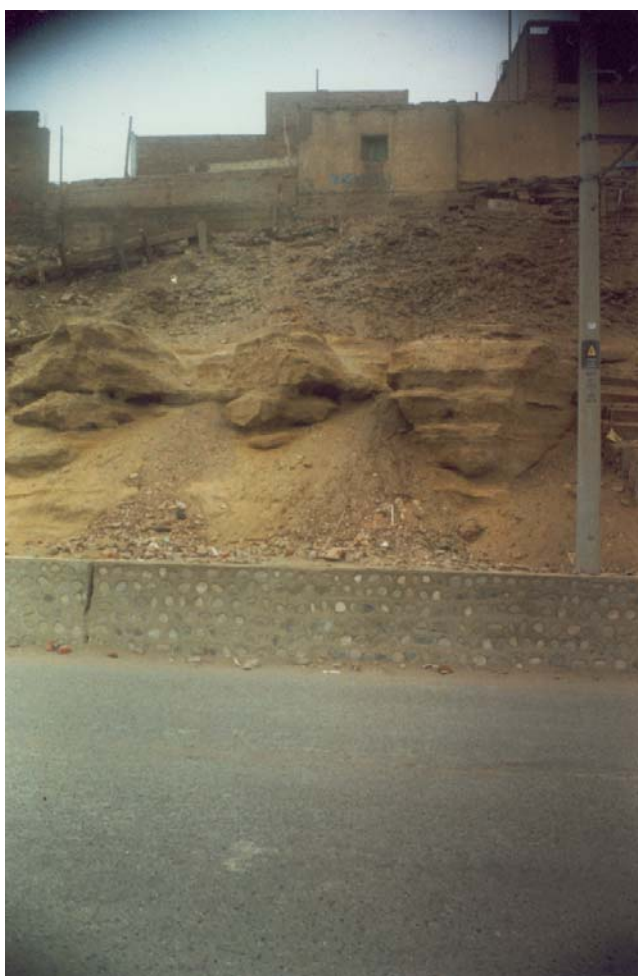
Foto 15: Estratigrafía del aluvial de la ciudad de Huacho; gravas con arenas intercaladas con horizontes de limo-arenas.

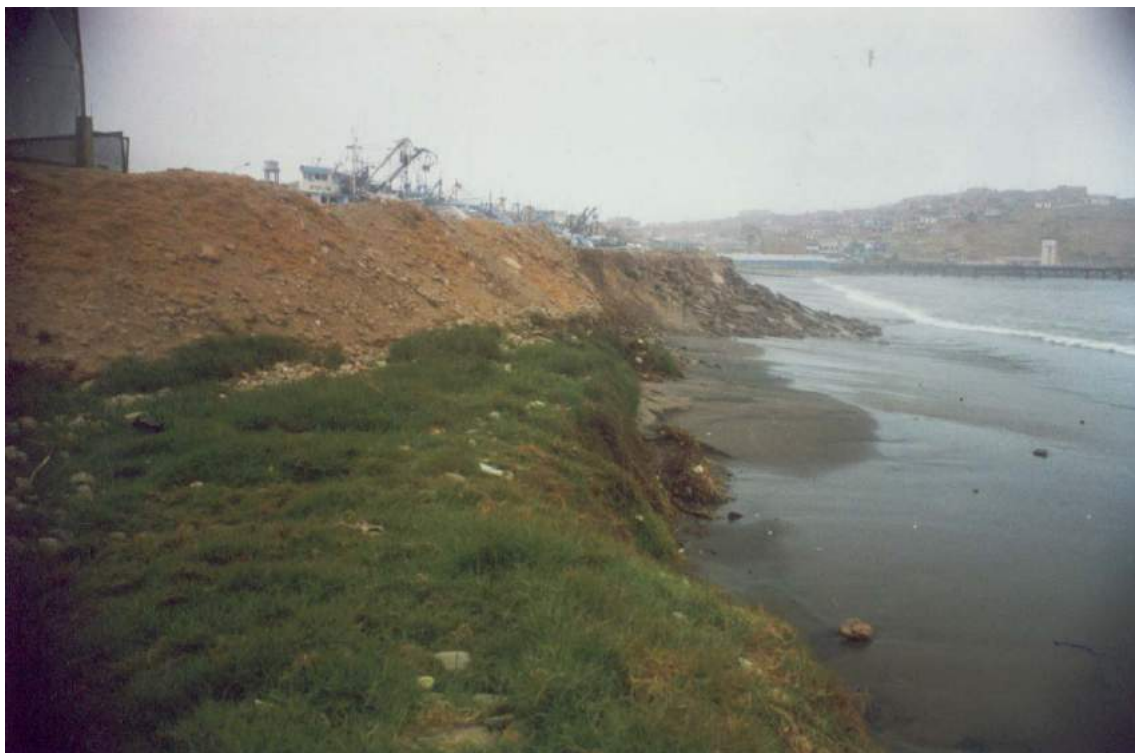
Foto 16: Material de relleno en la playa frente a la Capitania. Erosiona con oleajes del mar.

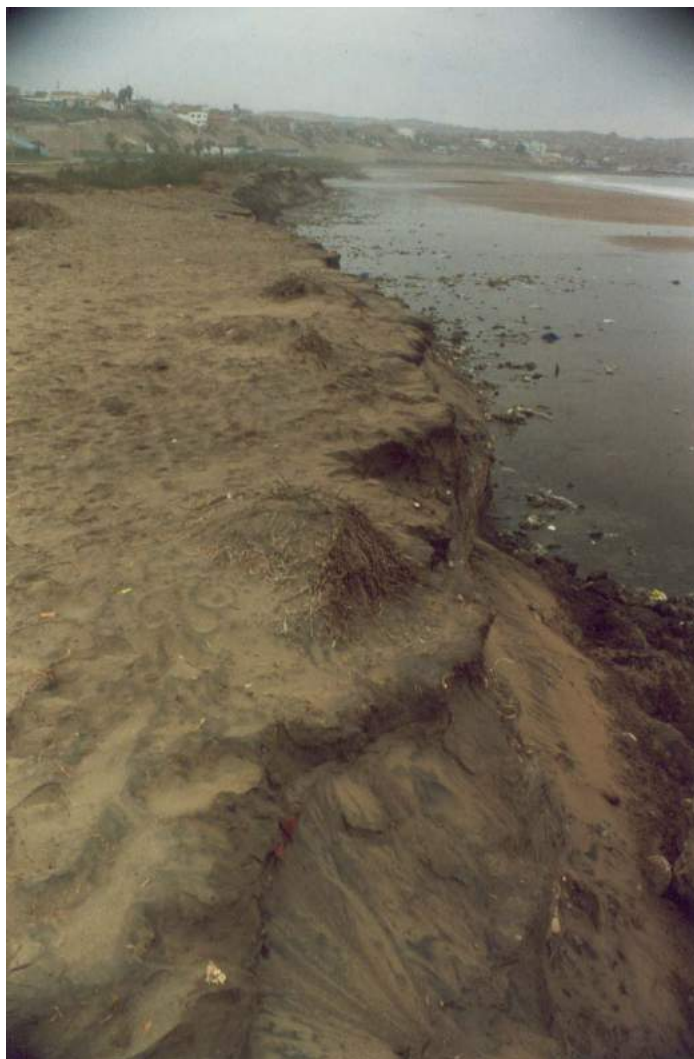
Foto 17: Terraza inferior en la playa, constituida por arenas y que es erosionada con facilidad por las aguas de mar. En esta terraza existen servicios públicos (juegos recreativos).

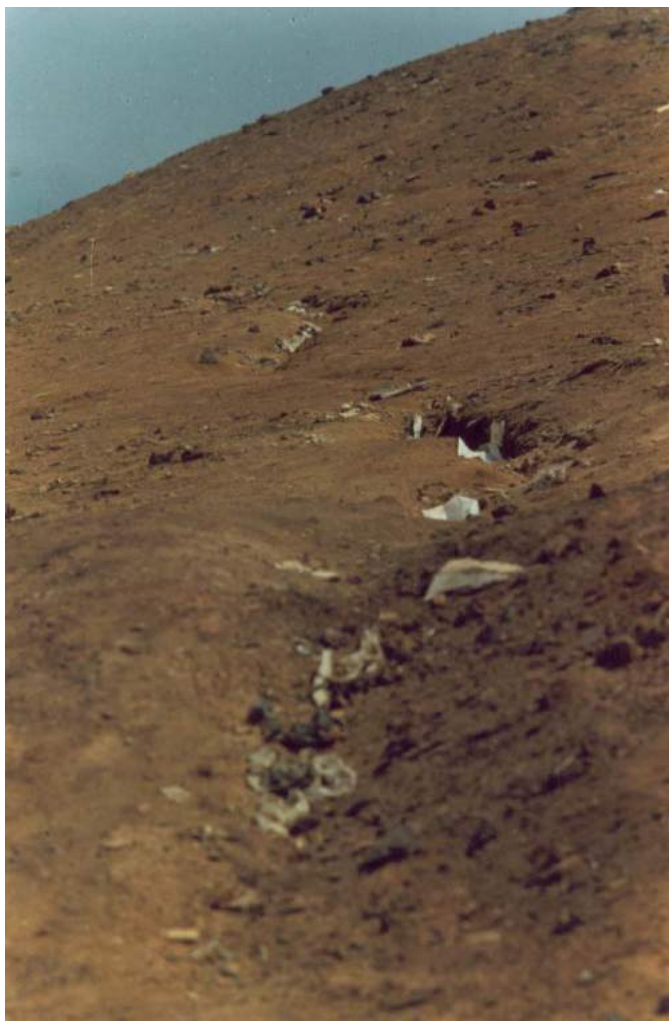
Foto 18: Traza de la falla en el cerro Vista Alegre, que podría ser la causante de la destrucción de las viviendas en el AA.HH. Atalaya.

Al sur, en el área de los AAHH de Atalaya, Manzanares y Can Cun, al existir una falla geológica con evidencias de actividad superficial y que podría ser la causante de las afectaciones a un número de viviendas; calificándose, por esta razón, como una zona de peligro muy alto.

Sin embargo, en la plataforma de la Punta La Viuda (sur oeste de la ciudad de Huacho), se aprecia con nitidez una importante fractura del terreno, de aproximadamente 100 -150 m. de longitud, que podría inferirse una mayor longitud si correspondería a las fallas arriba descritas.

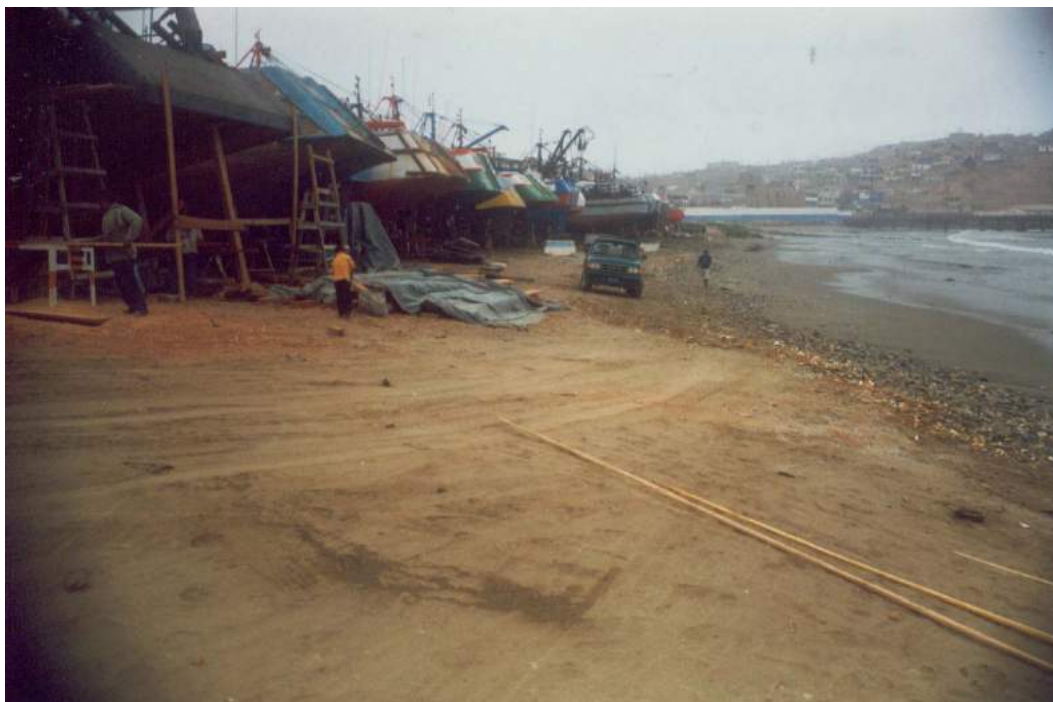
Foto 19: Segmento de la playa a la altura de ENAPU, que podría ser inundado por un tsunami o fuerte marejada.

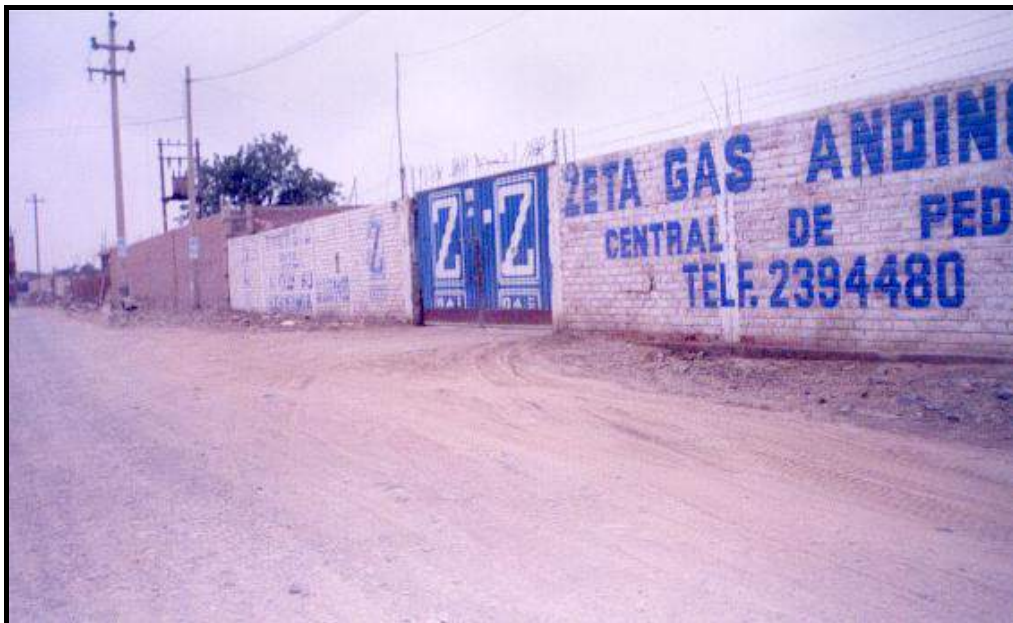
Foto 29: Depósito de Gas Licuado de Petróleo en el Distrito de Santa María

En segundo caso se tiene al establecimiento con capacidad menor (200 Kg.) ubicado en la Av. Panamericana Norte y limitada con pequeños locales de terreno.

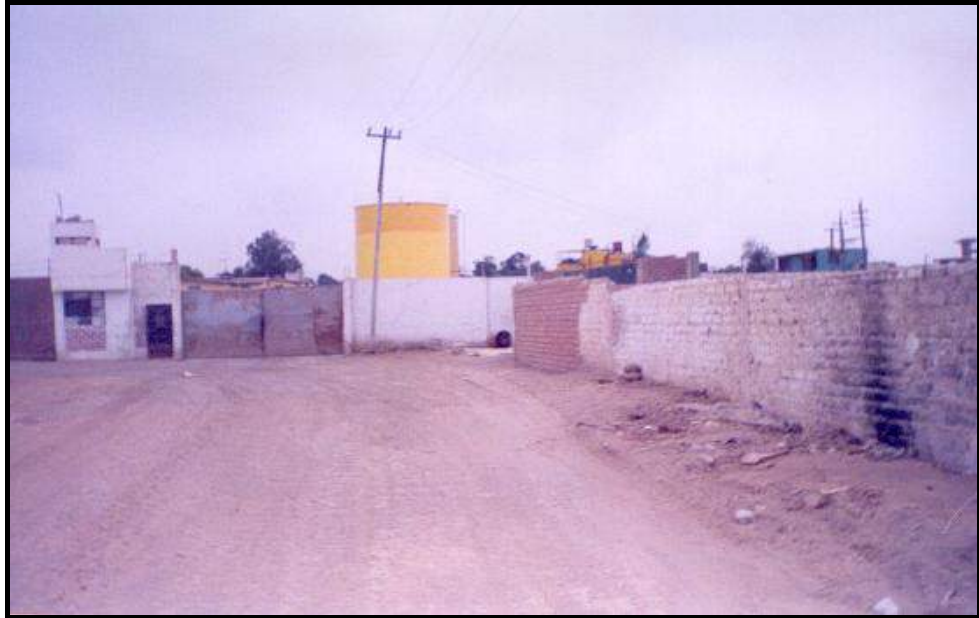
Foto 31: Frontis de planta de tratamiento de aceites comestibles de R y R. Oil Internacional donde se aprecia los tanques de almacenamiento de aceite.
