PROYECTO IN DECCI - PNUD
 PER/02/051 00014426
 PROGRAMA CIUDADES SOSTENIBLES

CIUDAD DE PAITA

MAPA DE PELIGROS, PLAN DE USOS DEL SUELO ANTE DESASTRES Y MEDIDAS DE MITIGACIÓN

SECTORES CRITICOS DE RIESGOS

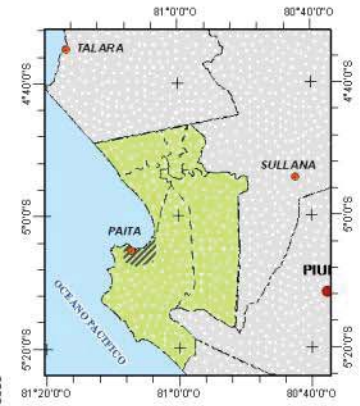
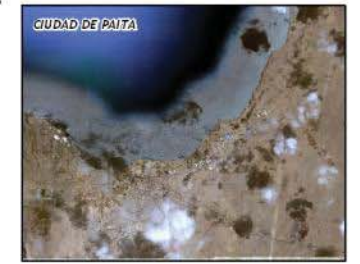
47

SECTORES CRITICOS

SUB-SECTOR CRITICO	EVENTO	CALIFICACION DE PELIGRO	CALIFICACION DE VULNERABILIDAD	ESTIMACION DE RIESGO
Quebrada San Martin	Deslizamiento del tipo rotacional, ocasionado por el vertimiento de las aguas napa freática alta arcillas expansivas.	Muy Alto	Muy Alto	Muy Alto
Casco Central Malecon	licuación de suelos, napa freática superficial Inundaciones por Tsunami	Alto	Alto	Alto
Taludes Laderas	licuación de suelos arcillas expansivas nivel freático superficial	Alto	Alto	Alto
Limite entre Taludes y Tablazo	licuación de suelos arcillas expansivas	Alto	Alto	Alto
Borde Superior de los Acentillados	amplificación de ondas sísmicas presencia de rellenos de material de préstamo	Alto	Alto	Alto
