INDECI PNUD PER / 02/051
PROGRAMA CIUDADES SOSTENIBLES
MAPA DE PELIGROS, PLAN DE USOS DEL SUELO ANTE DESASTRES Y MEDIDAS DE MITIGACION
CIUDAD DE PACASMAYO

MAPA: PELIGROS GEOLÓGICOS

ESCALA: 1:6000	PROYECCION (DATUM): UTM - WGS 84 ZONA 17 SUR	FECHA: MAYO 2010	MAPA No: 33
FUENTES: IGN, REL MTC, TRABAJO DE CAMPO.		ELABORACIÓN: EQUIPO TÉCNICO

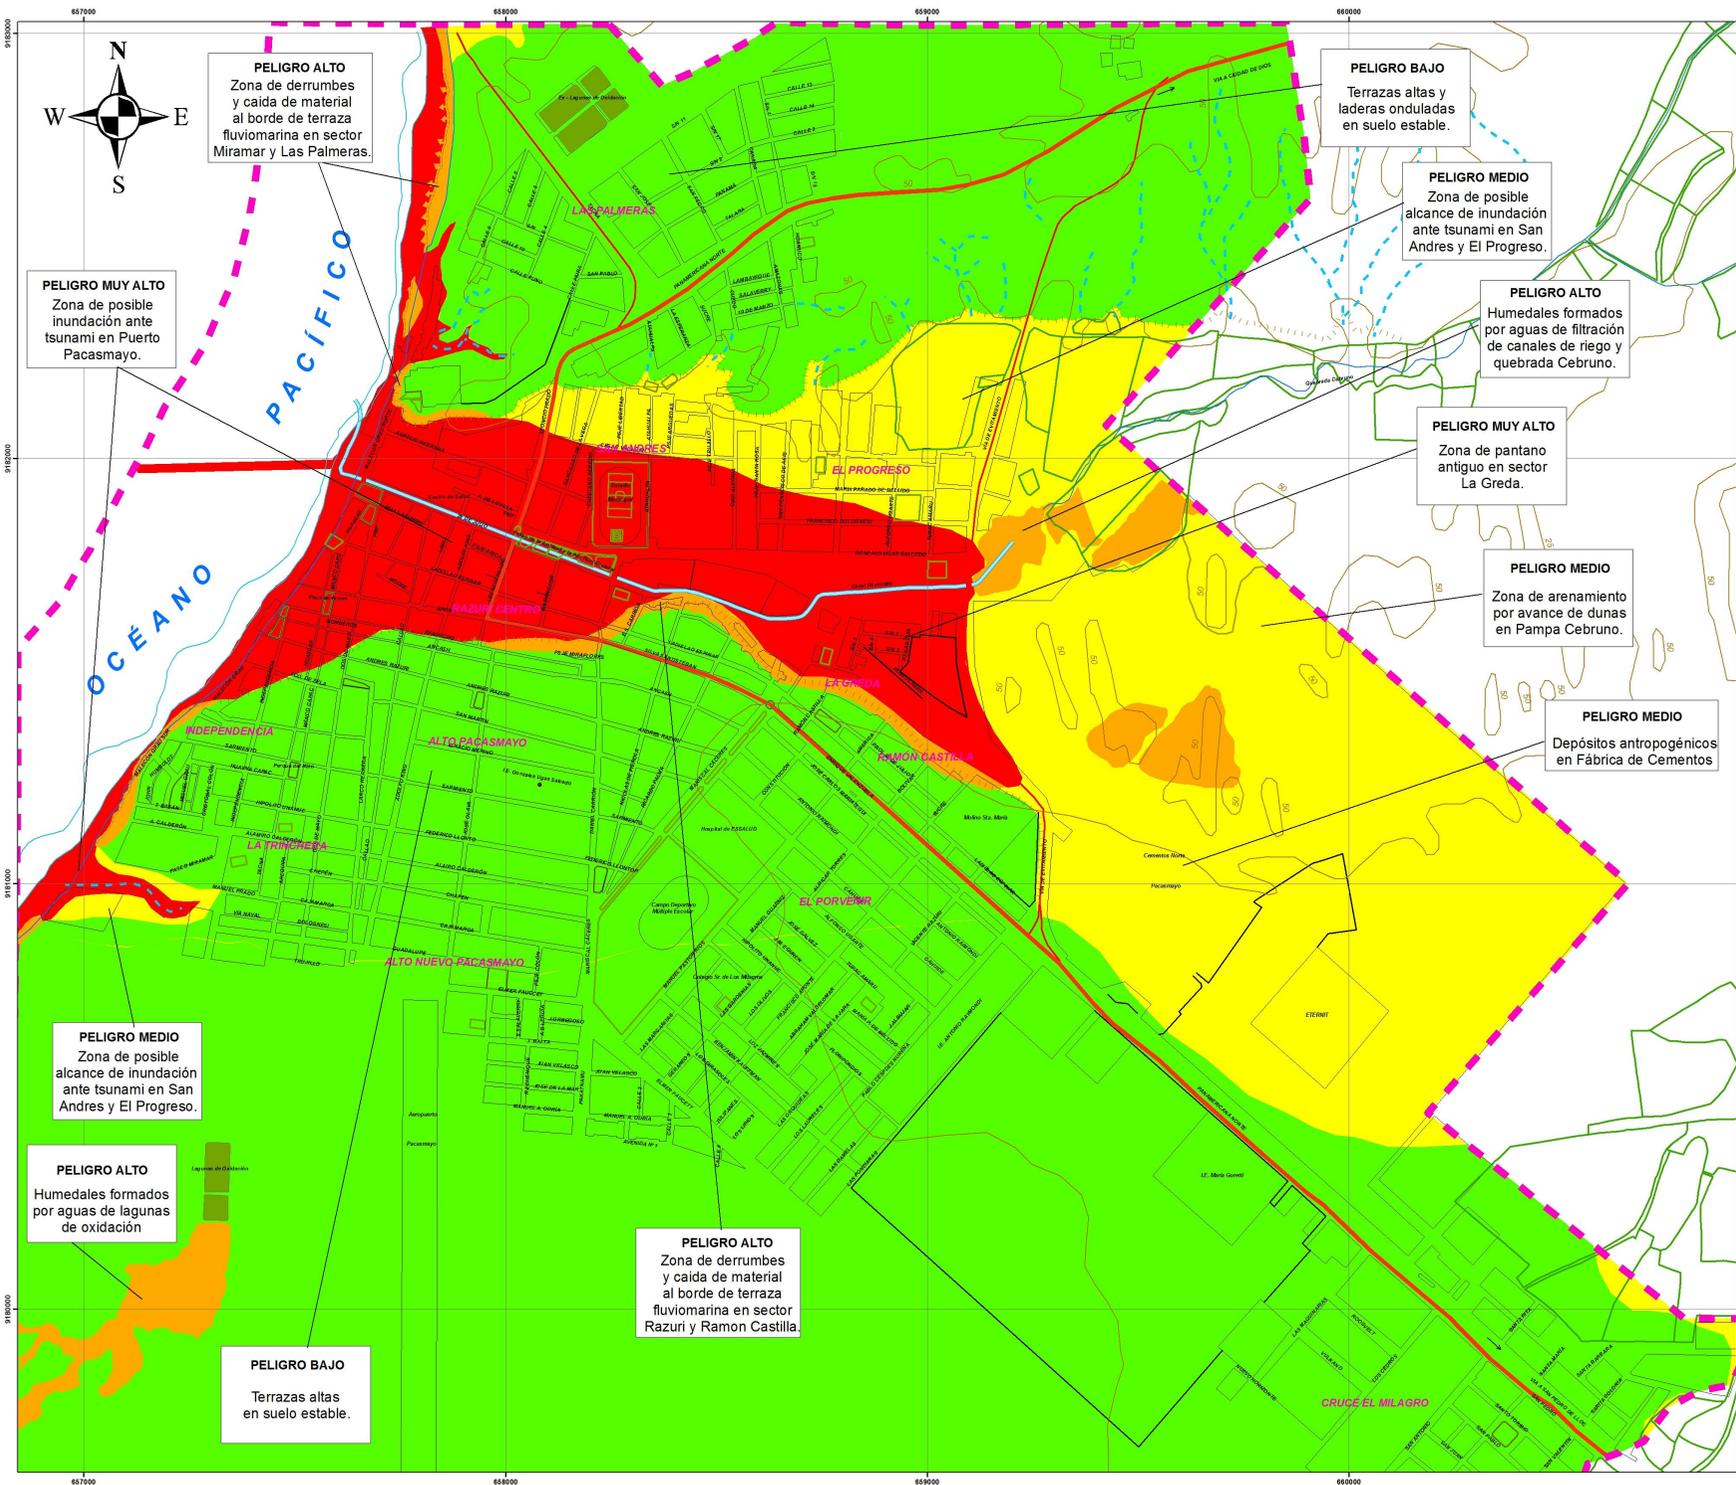
PELIGRO ALTO
Zona de derrumbes y caída de material al borde de terraza fluviomarina en sector Miramar y Las Palmeras.

PELIGRO MUY ALTO
Zona de posible inundación ante tsunami en Puerto Pacasmayo.

PELIGRO BAJO
Terrazas altas y laderas onduladas en suelo estable.

PELIGRO MEDIO
Zona de posible alcance de inundación ante tsunami en San Andres y El Progreso.

PELIGRO ALTO
Humedales formados por aguas de filtración de canales de riego y quebrada Cebruno.

PELIGRO MUY ALTO
Zona de pantano antiguo en sector La Greda.

PELIGRO MEDIO
Zona de arenamiento por avance de dunas en Pampa Cebruno.

PELIGRO MEDIO
Depósitos antropogénicos en Fábrica de Cementos

PELIGRO ALTO
Humedales formados por aguas de lagunas de oxidación

PELIGRO ALTO
Zona de derrumbes y caída de material al borde de terraza fluviomarina en sector Razuří y Ramon Castilla.

PELIGRO BAJO
Terrazas altas en suelo estable.
