CENEPRED

INFORME DE EVALUACIÓN DE RIESGO POR INUNDACION PLUVIAL EN EL CENTRO POBLADO MORROPON, DISTRITO MORROPON, PROVINCIA DEL MORROPON, DEPARTAMENTO DE PIURA

OCTUBRE - 2017

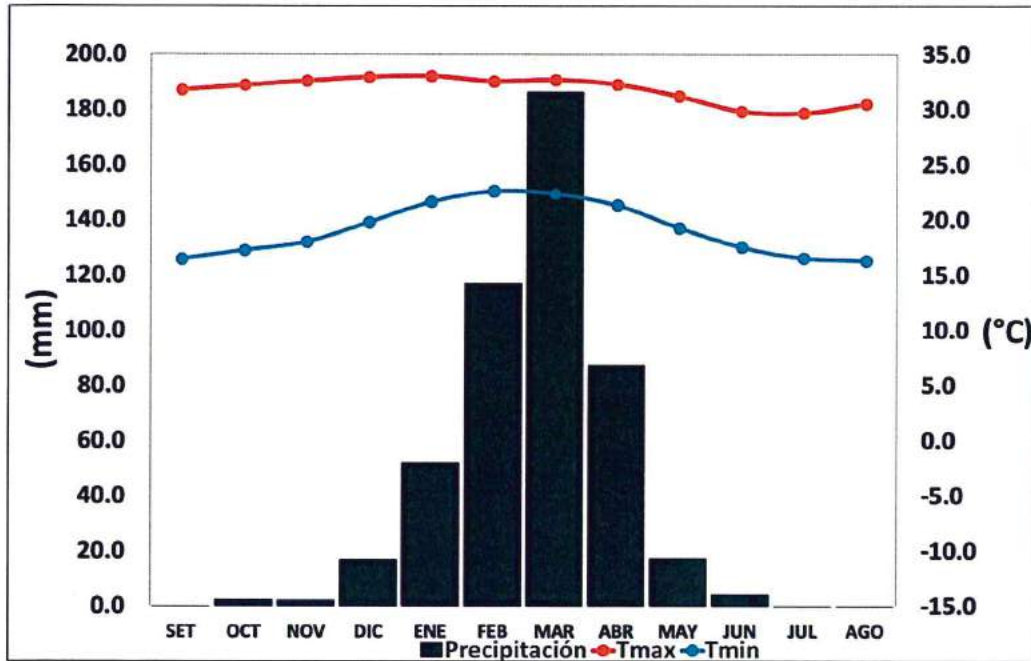
Gráfico N° 09 - Comportamiento temporal de la temperatura del aire y precipitación promedio en la estación meteorológica Morropon

La temperatura máxima promedio del aire presenta ligeras fluctuaciones a lo largo del año, oscilando sus valores entre 29,7 a 33,0°C, con mayores valores en los meses de verano y disminuyendo en los meses de otoño e invierno. En cuanto a la temperatura mínima del aire, presenta similar comportamiento que la temperatura máxima, con valores promedio que fluctúan entre 16,3 a 22,6°C.

Respecto al comportamiento de las lluvias, suele presentarse incrementos entre los meses de diciembre a abril. Para el primer trimestre del año las lluvias totalizan aproximadamente 355,0 mm, mientras que entre julio a setiembre predominan los meses más secos.
