INDECI PNUD PER / 02/051
PROGRAMA CIUDADES SOSTENIBLES
PLAN DE USOS DEL SUELO ANTE DESASTRES Y MEDIDAS DE MITIGACIÓN

CIUDAD DE SAN RAMÓN

MAPA: PELIGROS GEOTÉCNICOS NIVEL URBANO

| ESCALA: 1: 6500 | PROYECCIÓN / DATUM: UTM - WGS 84 ZONA 18 SUR | FECHA: DICIEMBRE 2007 | MAPA N°: 38.3 |

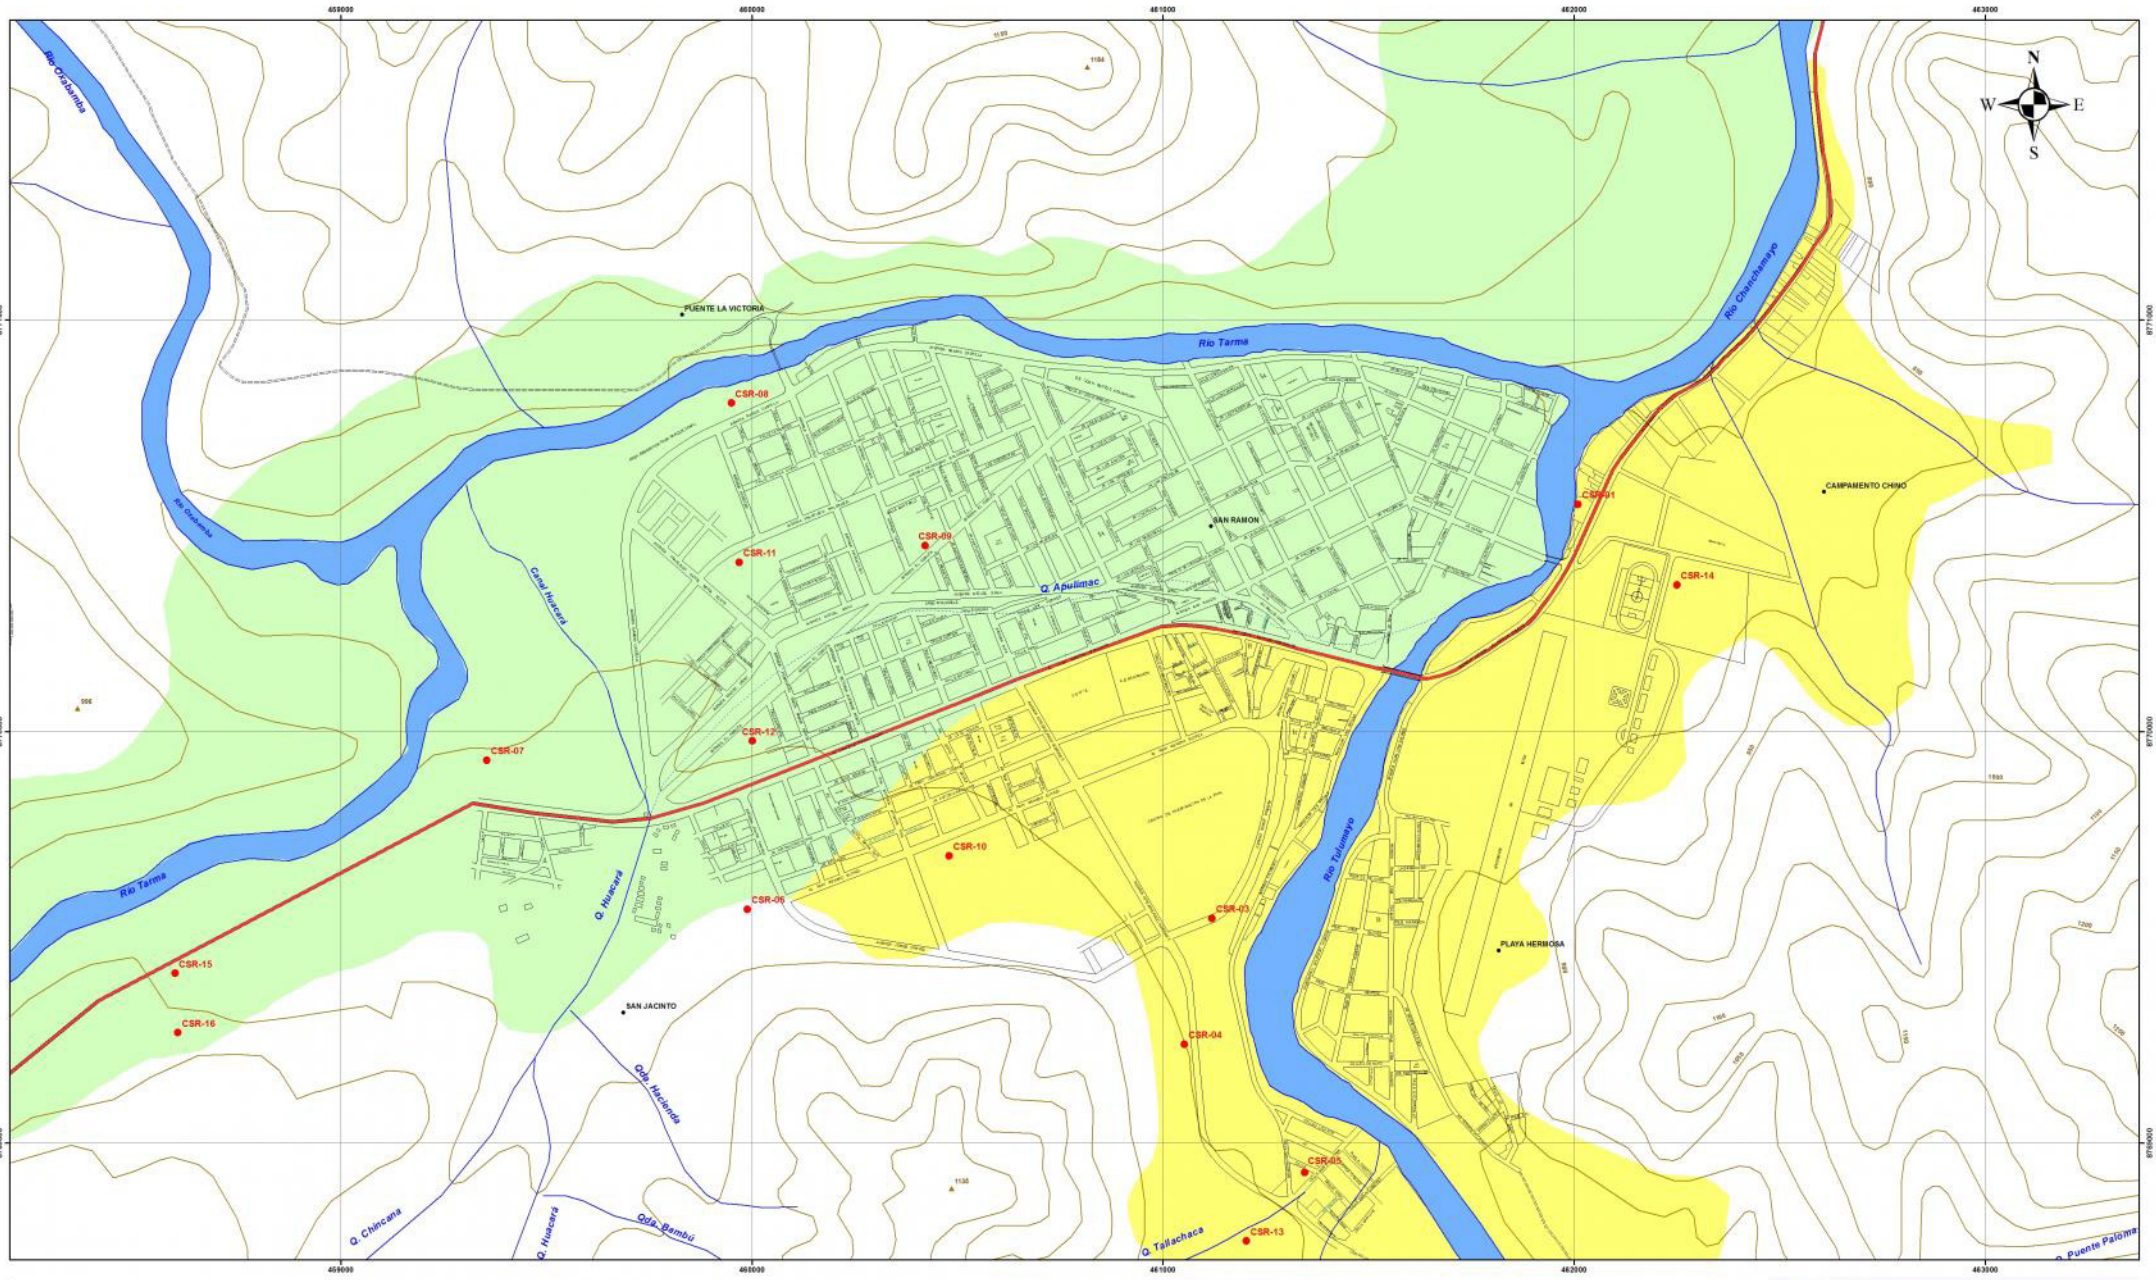
PELIGROS GEOTÉCNICOS

| NIVEL | SIMBOLO | DESCRIPCIÓN |
|---|---|---|
| BAJO | | Gravas pobremente gradadas a bien gradadas con partículas finas a muy gruesas y presencia de boloneras de TH-12" Gravas pobremente gradadas con matriz limosa arenosa. |
| MEDIO | | Arena limosa pobremente gradada Arena limosa pobremente gradada con gravas y material de TH-5" |
