INFORME DE EVALUACIÓN DE RIESGO POR LLUVIAS INTENSAS EN EL SECTOR C SUR DEL DISTRITO DE QUILLO, PROVINCIA DE YUNGAY, DEPARTAMENTO DE ANCASH

ABRIL - 2018

CENTRO NACIONAL DE ESTIMACION, PREVENCIÓN Y REDUCCIÓN DEL RIESGO DE DESASTRES - CENEPRED

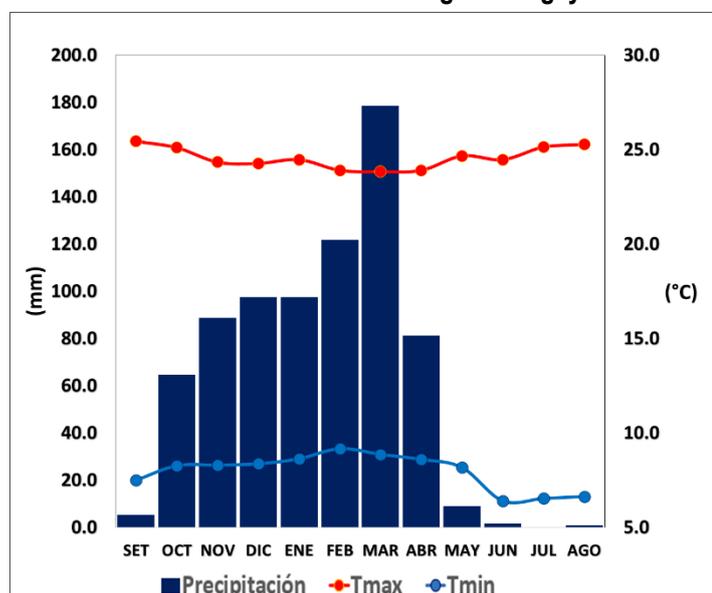
Gráfico 01. Comportamiento temporal de la temperatura del aire y precipitación promedio en la estación meteorológica Yungay

Respecto al comportamiento de las lluvias, comprende una temporada lluviosa y otra seca. El primero predomina entre los meses de octubre y abril, siendo más intensas durante el primer trimestre del año totalizando aproximadamente 397,8 mm. La segunda temporada se presenta principalmente entre los meses de junio a agosto. Anualmente, en promedio acumula 747,0 mm.

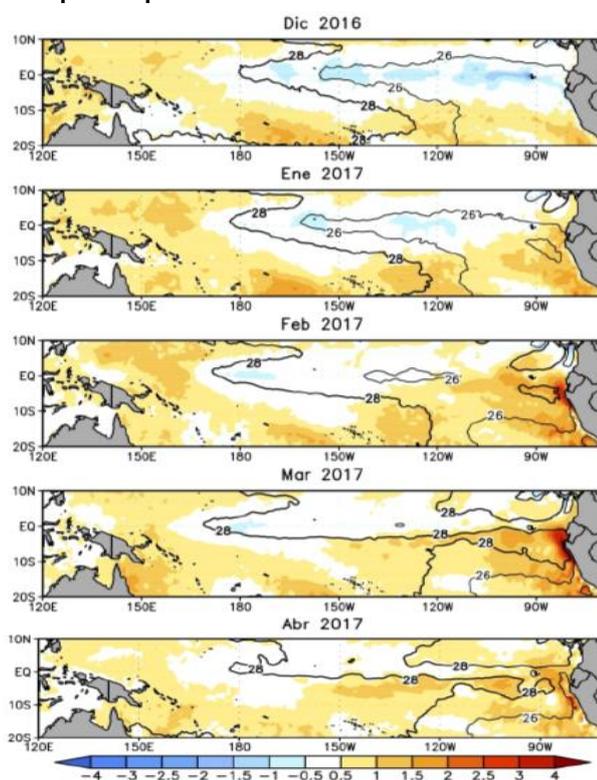
Gráfico 02. Anomalía de la Temperatura superficial del mar (°C) en el Pacífico ecuatorial para el periodo diciembre 2016 – abril 2017

Asimismo, la TSM presentó valores sobre su normal histórica, siendo más intensas los meses de febrero y marzo 2017 (Gráfico 02); situación que complementado a los vientos del norte y la Zona de Convergencia Intertropical favorecieron una alta concentración de humedad atmosférica, propiciando un comportamiento anómalo de las lluvias, afectando éstas gran parte de la franja costera del Perú.

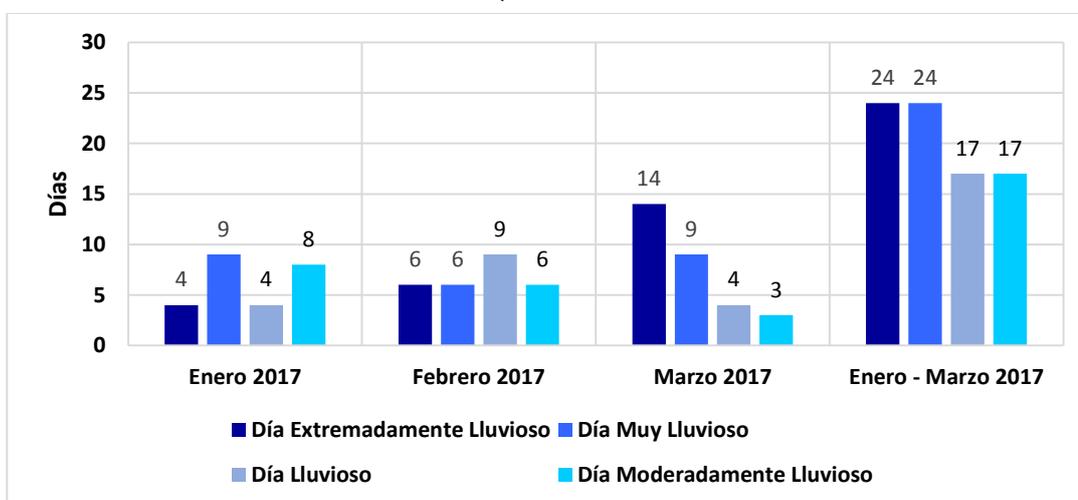
Gráfico 03. Frecuencia de lluvias extremas durante El Niño Costero 2017 en el Sector Sur de Quillo

Respecto a la frecuencia promedio de lluvias extremas, el gráfico 03 muestra que durante el verano 2017 los días catalogados como “Extremadamente lluvioso” predominaron en marzo y en menor frecuencia en enero y febrero, aunado a ello persistieron días “Muy lluviosos” que contribuyeron a la saturación del suelo.

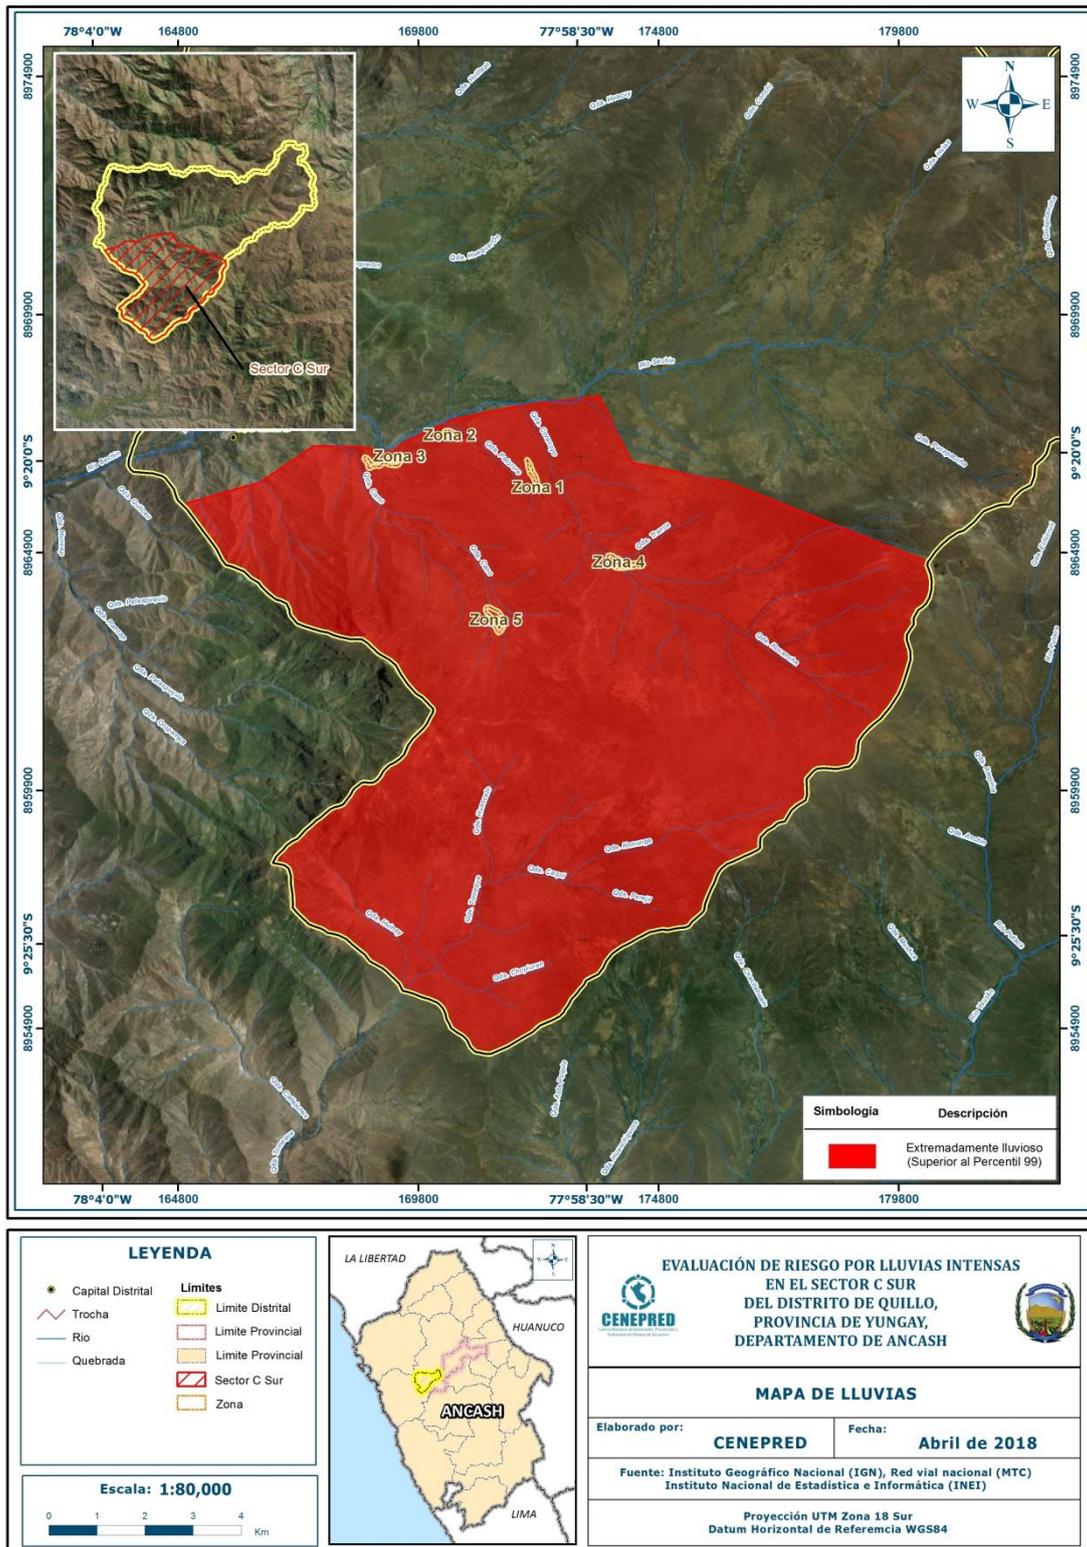
Figura 06. Lluvias de categoría “Extremadamente Lluvioso” para el sector Sur del Distrito Quillo

El mapa de lluvias de categoría “Extremadamente Lluvioso” para el Sector C Sur del Distrito de Quillo. El mapa mostrado en la figura 06 muestra la caracterización de lluvias extremas durante el 2017, el cual comprendió la comparación de la máxima precipitación diaria durante “El Niño Costero”, con sus respectivos umbrales de precipitaciones categorizándolo como “Extremadamente Lluvioso” debido a que la lluvia máxima superó los 4,2 mm en un día, llegando a registrar en promedio 17,0 mm aproximadamente el 15 de marzo.

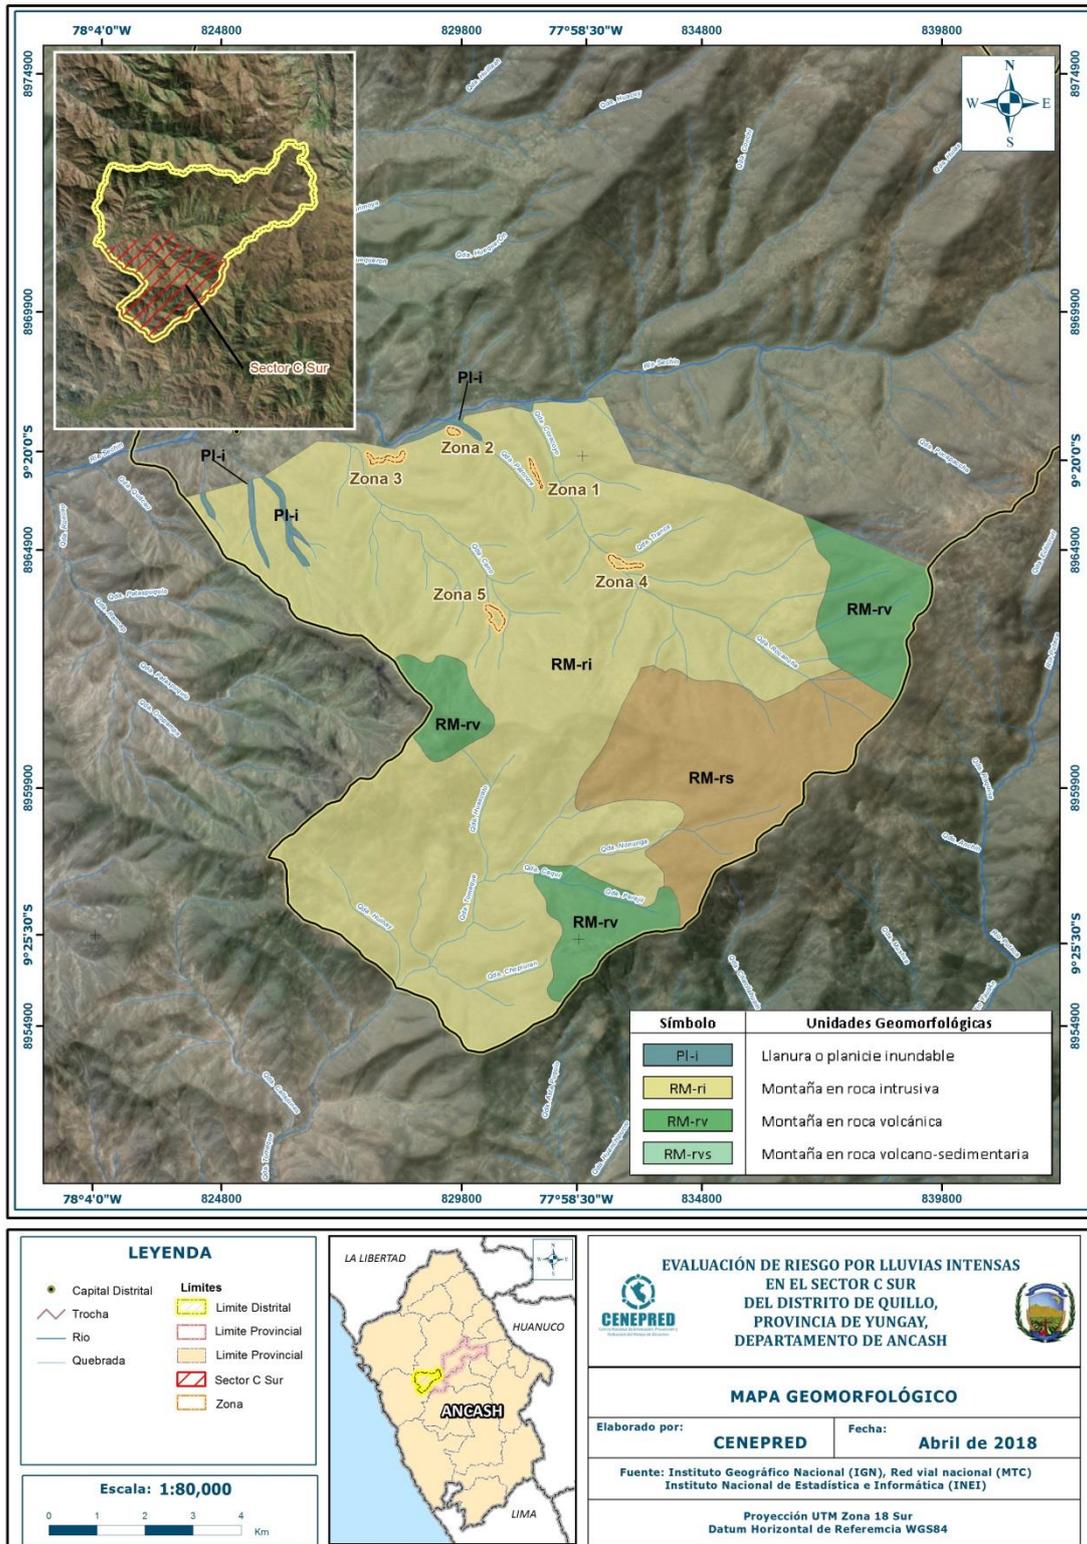
Figura 07. Mapa Geomorfológico

Litológicamente corresponde al grupo de volcánico Calipuy. La morfología más característica está representada por superficies planas y onduladas que forman altiplanos volcánicos amplios, con frentes escarpados a abruptos.

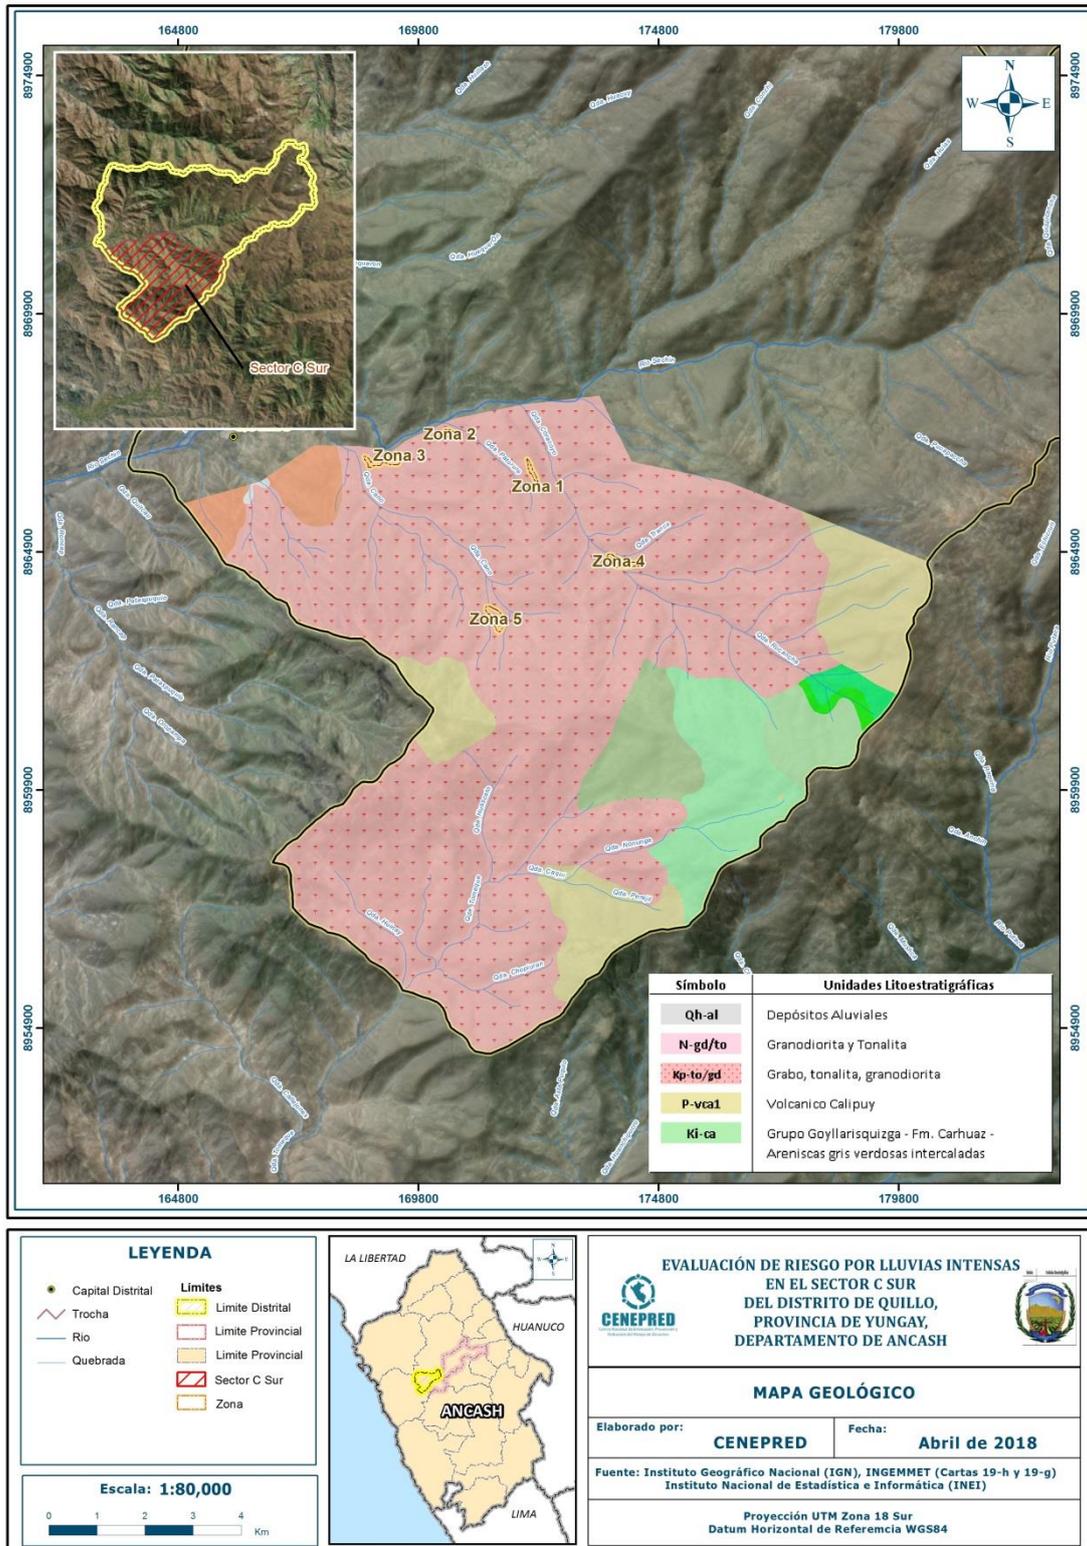
Figura 08. Mapa Geológico

La parte inferior de la secuencia consiste mayormente de areniscas y en algunas áreas se encuentra un conglomerado cuarzoso, polimíctico en la base. En la parte superior predominan las areniscas; no obstante, que existen un incremento importante de las limoarcillitas y limolitas grises a verdosas notándose también una disminución en el grosor de los estratos de areniscas y en el tamaño de los granos; ocasionalmente se puede encontrar algunos conglomerados polimícticos finos que no exceden de 1 m.

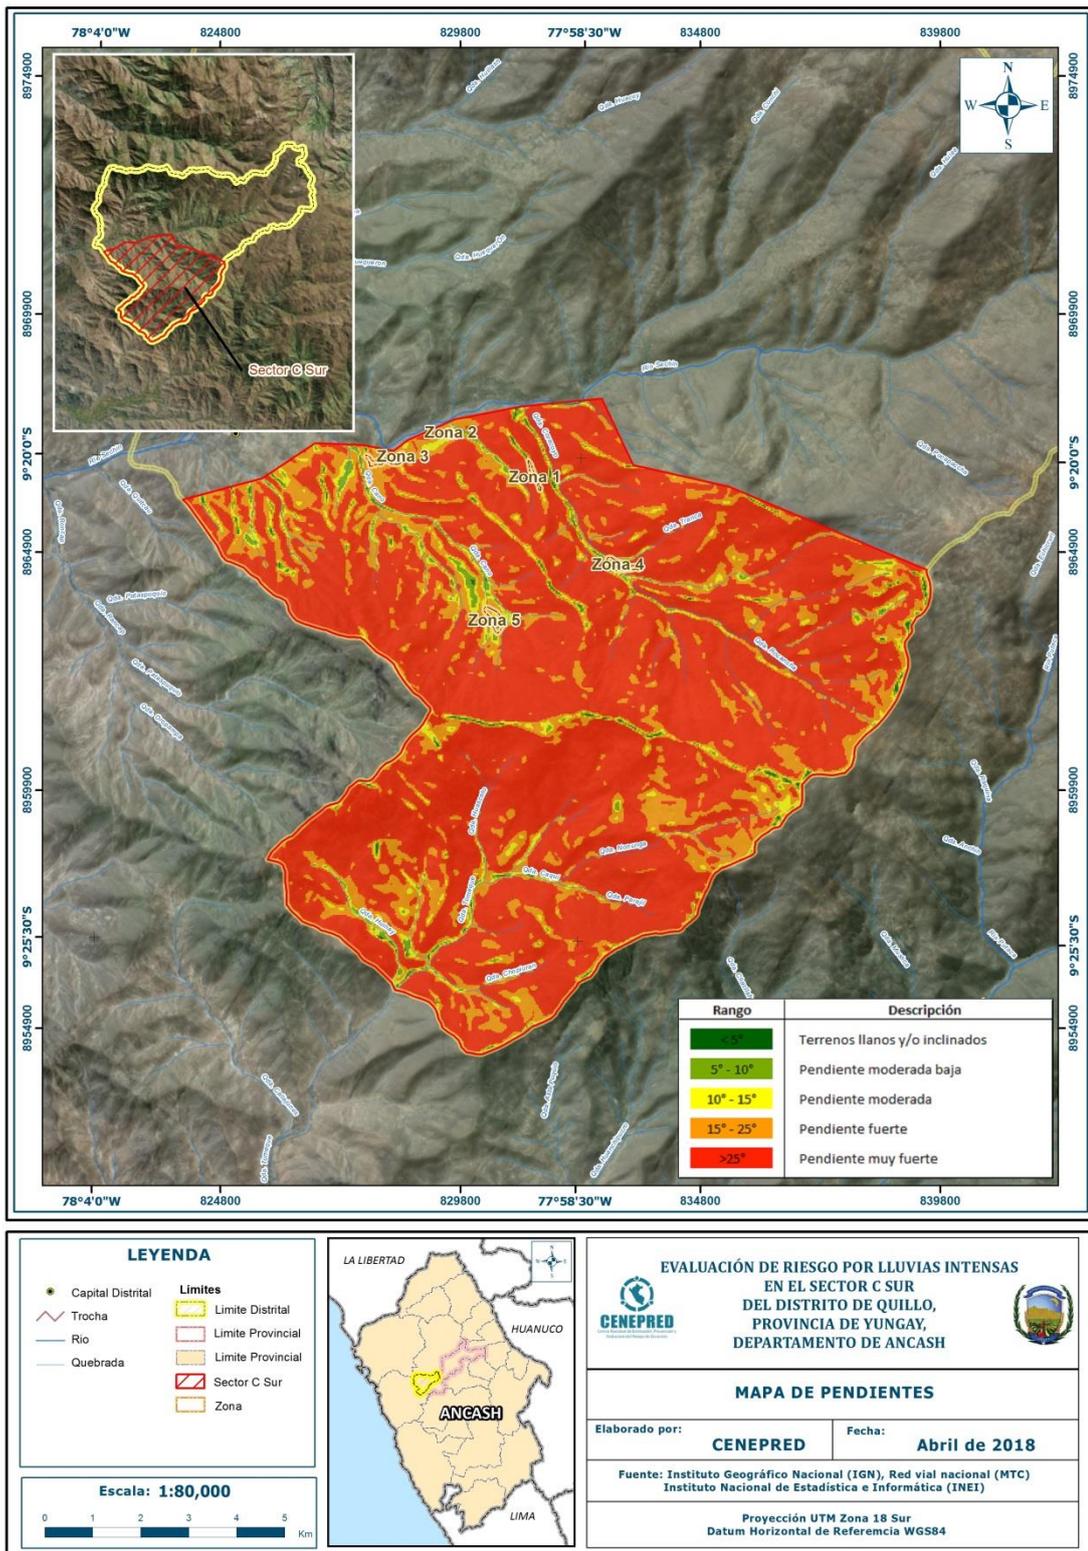
Figura 09. Mapa de Pendientes

- **Pendiente mayor a 25°**
Se presenta este rango de pendiente en zonas escarpadas que conformadas las laderas de los cerros conformados por rocas volcánico-sedimentarias y también en relieves conformados por rocas intrusivas. Este tipo de pendientes favorece la ocurrencia de movimientos en masa como deslizamiento, derrumbes, flujos y otros (Medina y Luque, 2010).

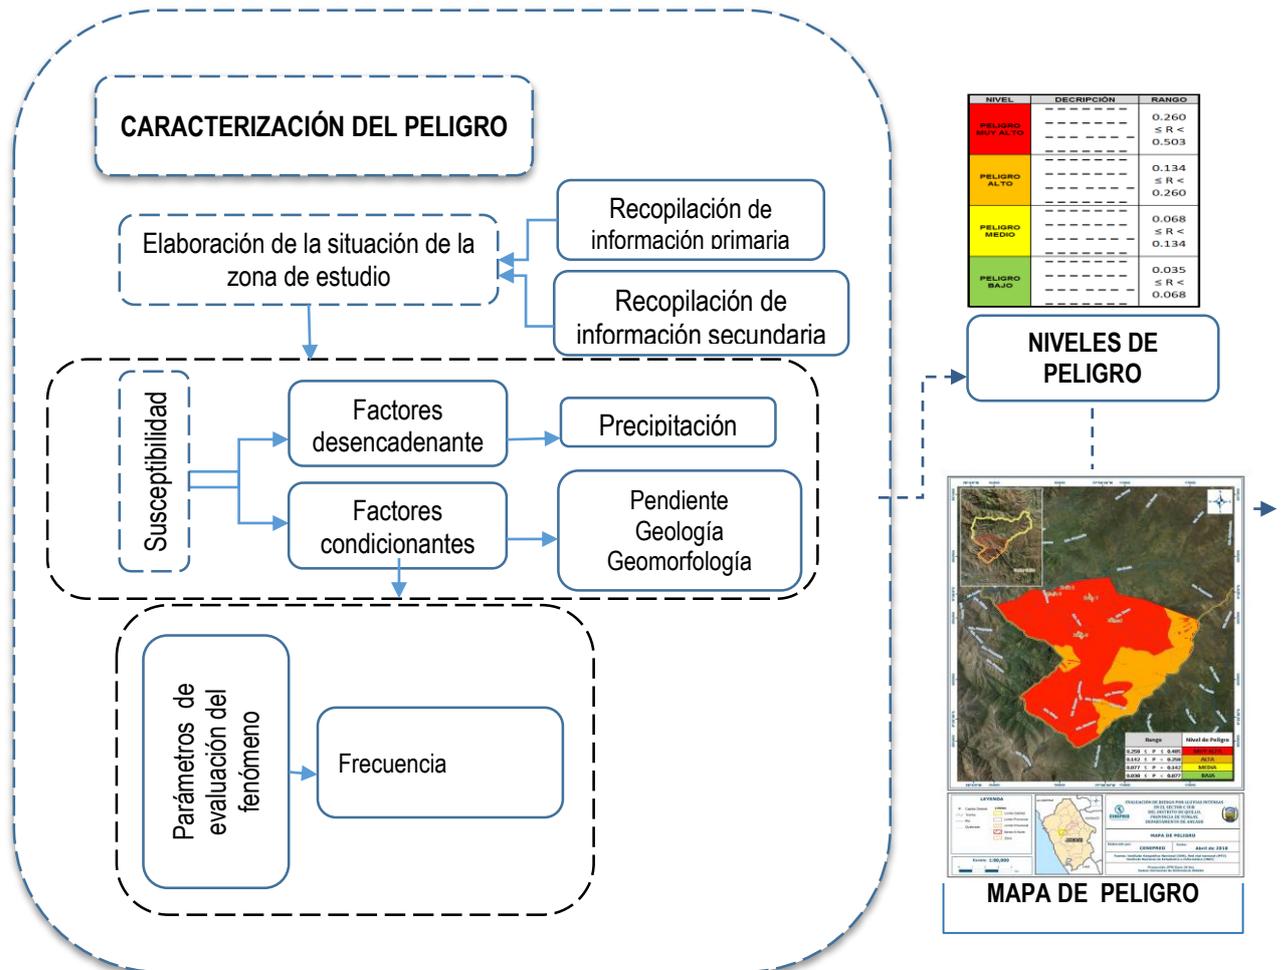
Gráfico 04. Metodología general para determinar el nivel de peligrosidad

Para determinar los niveles de peligrosidad, se tuvo en cuenta los alcances establecidos en el Manual para la evaluación de riesgos originados por fenómenos naturales – 2da versión, realizándose los siguientes pasos:

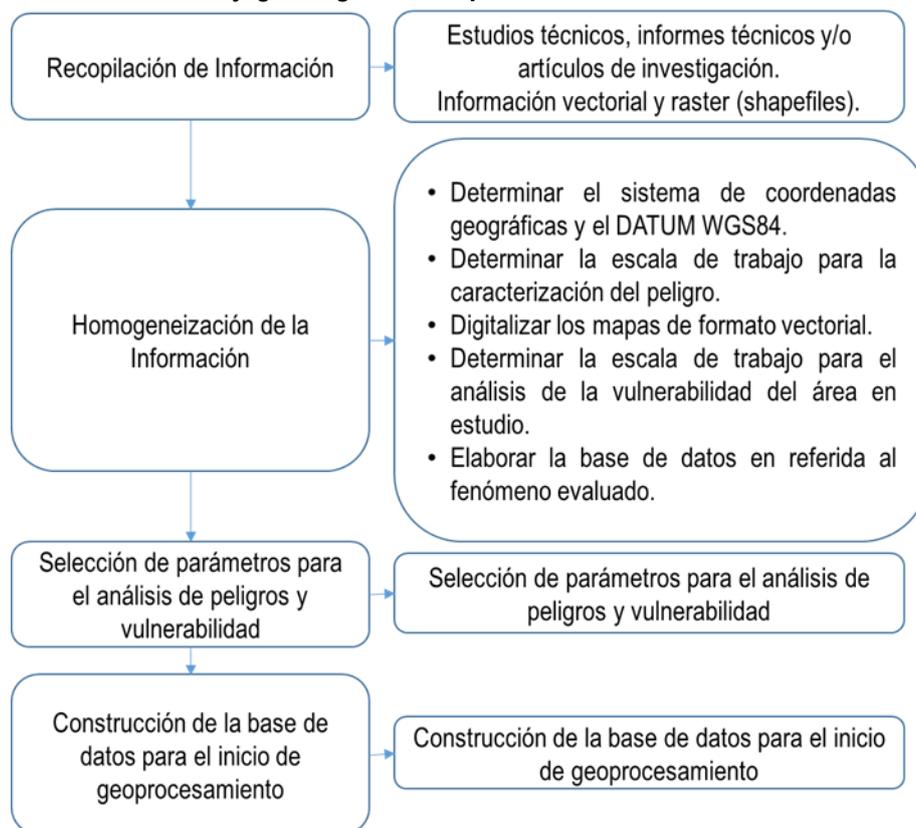
Gráfico 05. Flujograma general del proceso de análisis de información

Se recopiló información disponible: Estudios publicados por entidades técnico científicas competentes (INGEMMET, SENAMHI, INEI), información histórica, estudio de peligros, cartografía, topografía, hidrología, climatología, geología y geomorfología del área de estudio del fenómeno de inundaciones. Así también, se ha realizado el análisis de la información proporcionada de entidades técnicas-científicas y estudios publicados (Gráfico 05).

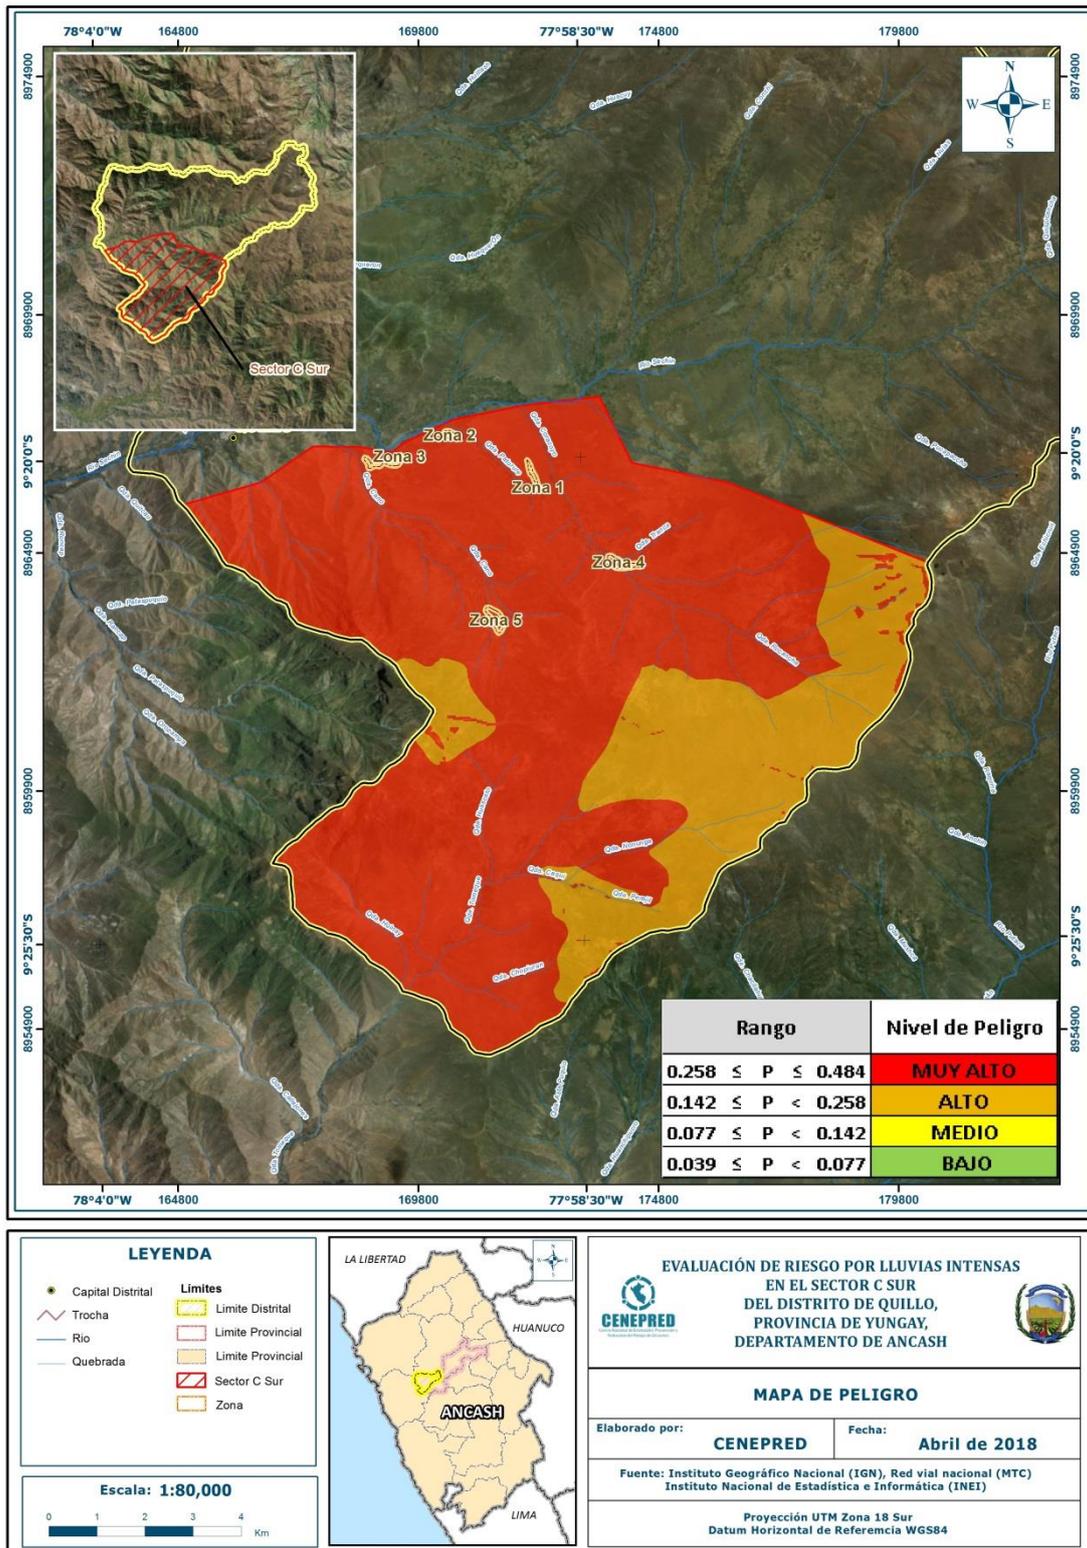
Figura 10. Mapa de peligro por lluvias intensas

Se ha considerado el escenario de precipitación superior al percentil 99 es decir una precipitación acumulada diaria de mayor a 7.9 mm y considerando una frecuencia de por lo menos 1 vez al año cada evento de El Niño y/o mayor a 5 eventos al año en promedio, que de producirse lluvias intensas de categoría extremadamente lluvioso en el Sector C Sur del Distrito de Quillo, ocasiona daños en los elementos expuestos en sus dimensiones social y económica

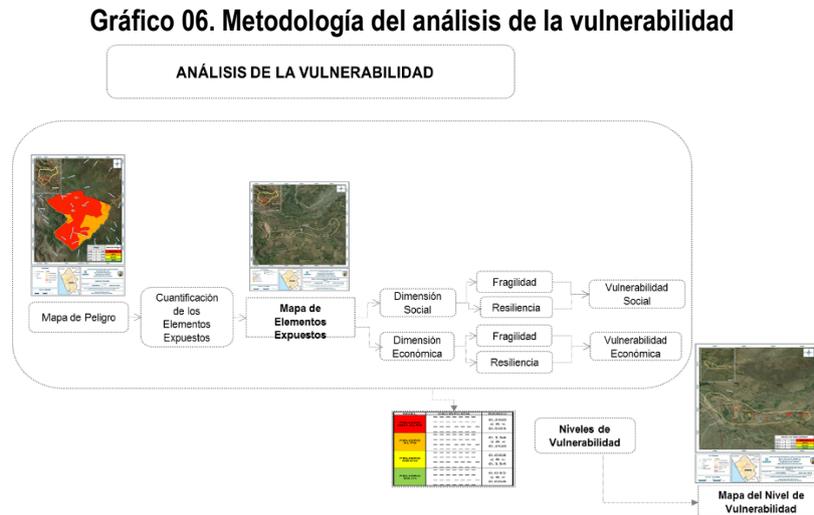
Para efectos de analizar la vulnerabilidad de los elementos expuestos respecto al ámbito de estudio, se ha desarrollado la siguiente metodología:

Para determinar los niveles de vulnerabilidad en el área de influencia de las lluvias intensas, se ha evaluado la vulnerabilidad en las dimensiones social y ambiental, determinándose parámetros para caracterizar la fragilidad y resiliencia para ambas dimensiones.

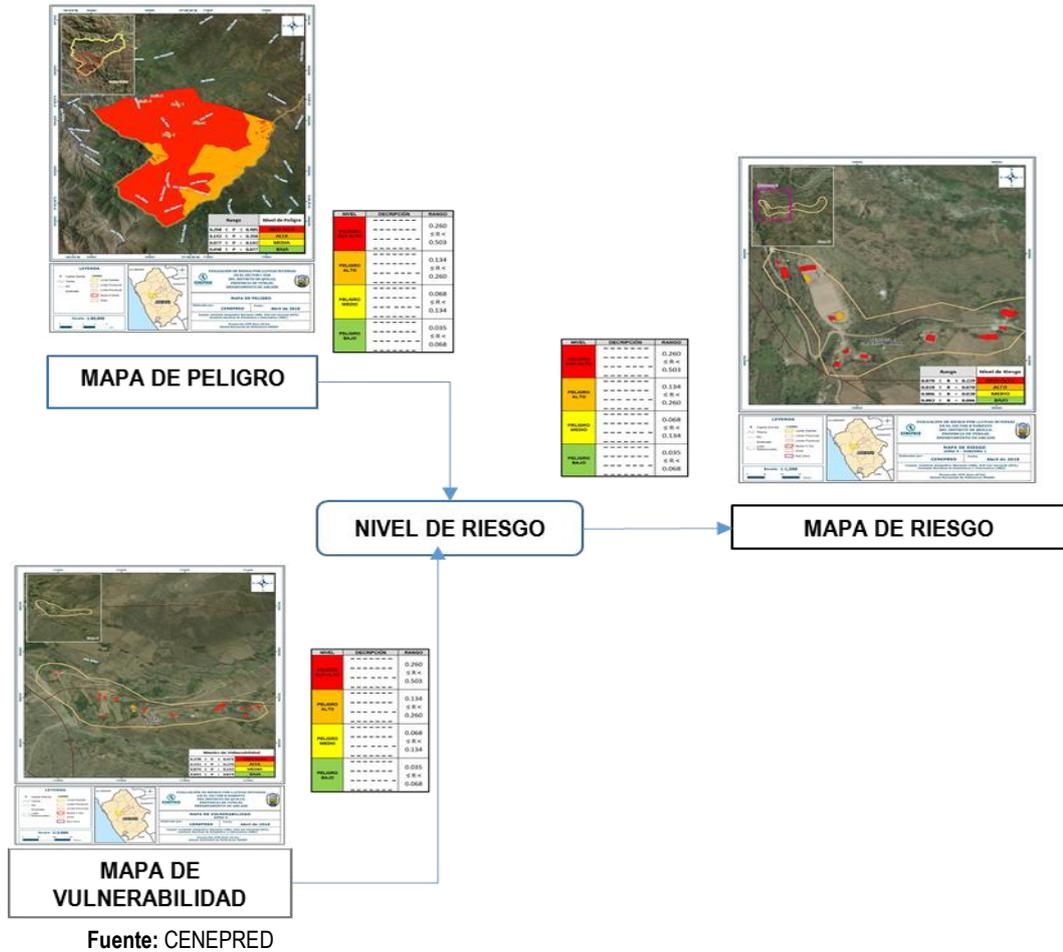
Gráfico 07. Flujograma para estimar los niveles del riesgo

Para determinar el cálculo del riesgo de la zona de influencia del Sector C Sur por lluvias intensas, se utiliza el siguiente procedimiento:
