OPINIÓN TÉCNICA

ESTUDIO GEODINÁMICO DEL PUEBLO DE CAMILACA (CANDARAVE - TACNA)

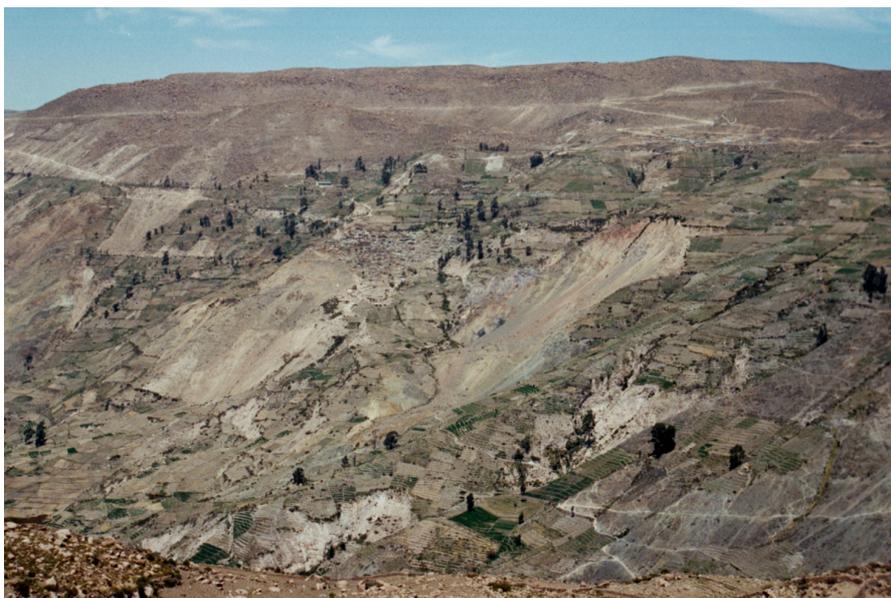
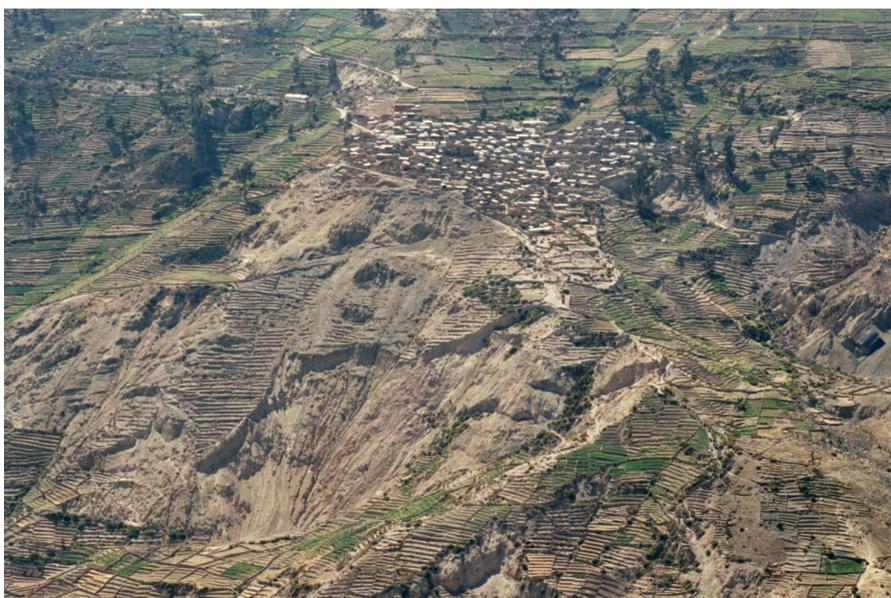
Dos vistas panorámicas de los procesos de movimientos en masa activos, que afectan terrenos de cultivo y comprometen el poblado de Camilaca.
