Centros Poblados vulnerables en el departamento Junín

"COMPLEMENTACIÓN DE IDENTIFICACIÓN DE POBLACIONES VULNERABLES POR ACTIVACIÓN DE QUEBRADAS"

MAPA DE UBICACIÓN

Quebradas: Torre Torre, Cerro Hermosa, El Mirador, Santa Isabel
Centro Poblado: Torre Torre, Cerro Hermosa, El Mirador, Santa Isabel
Región Junín

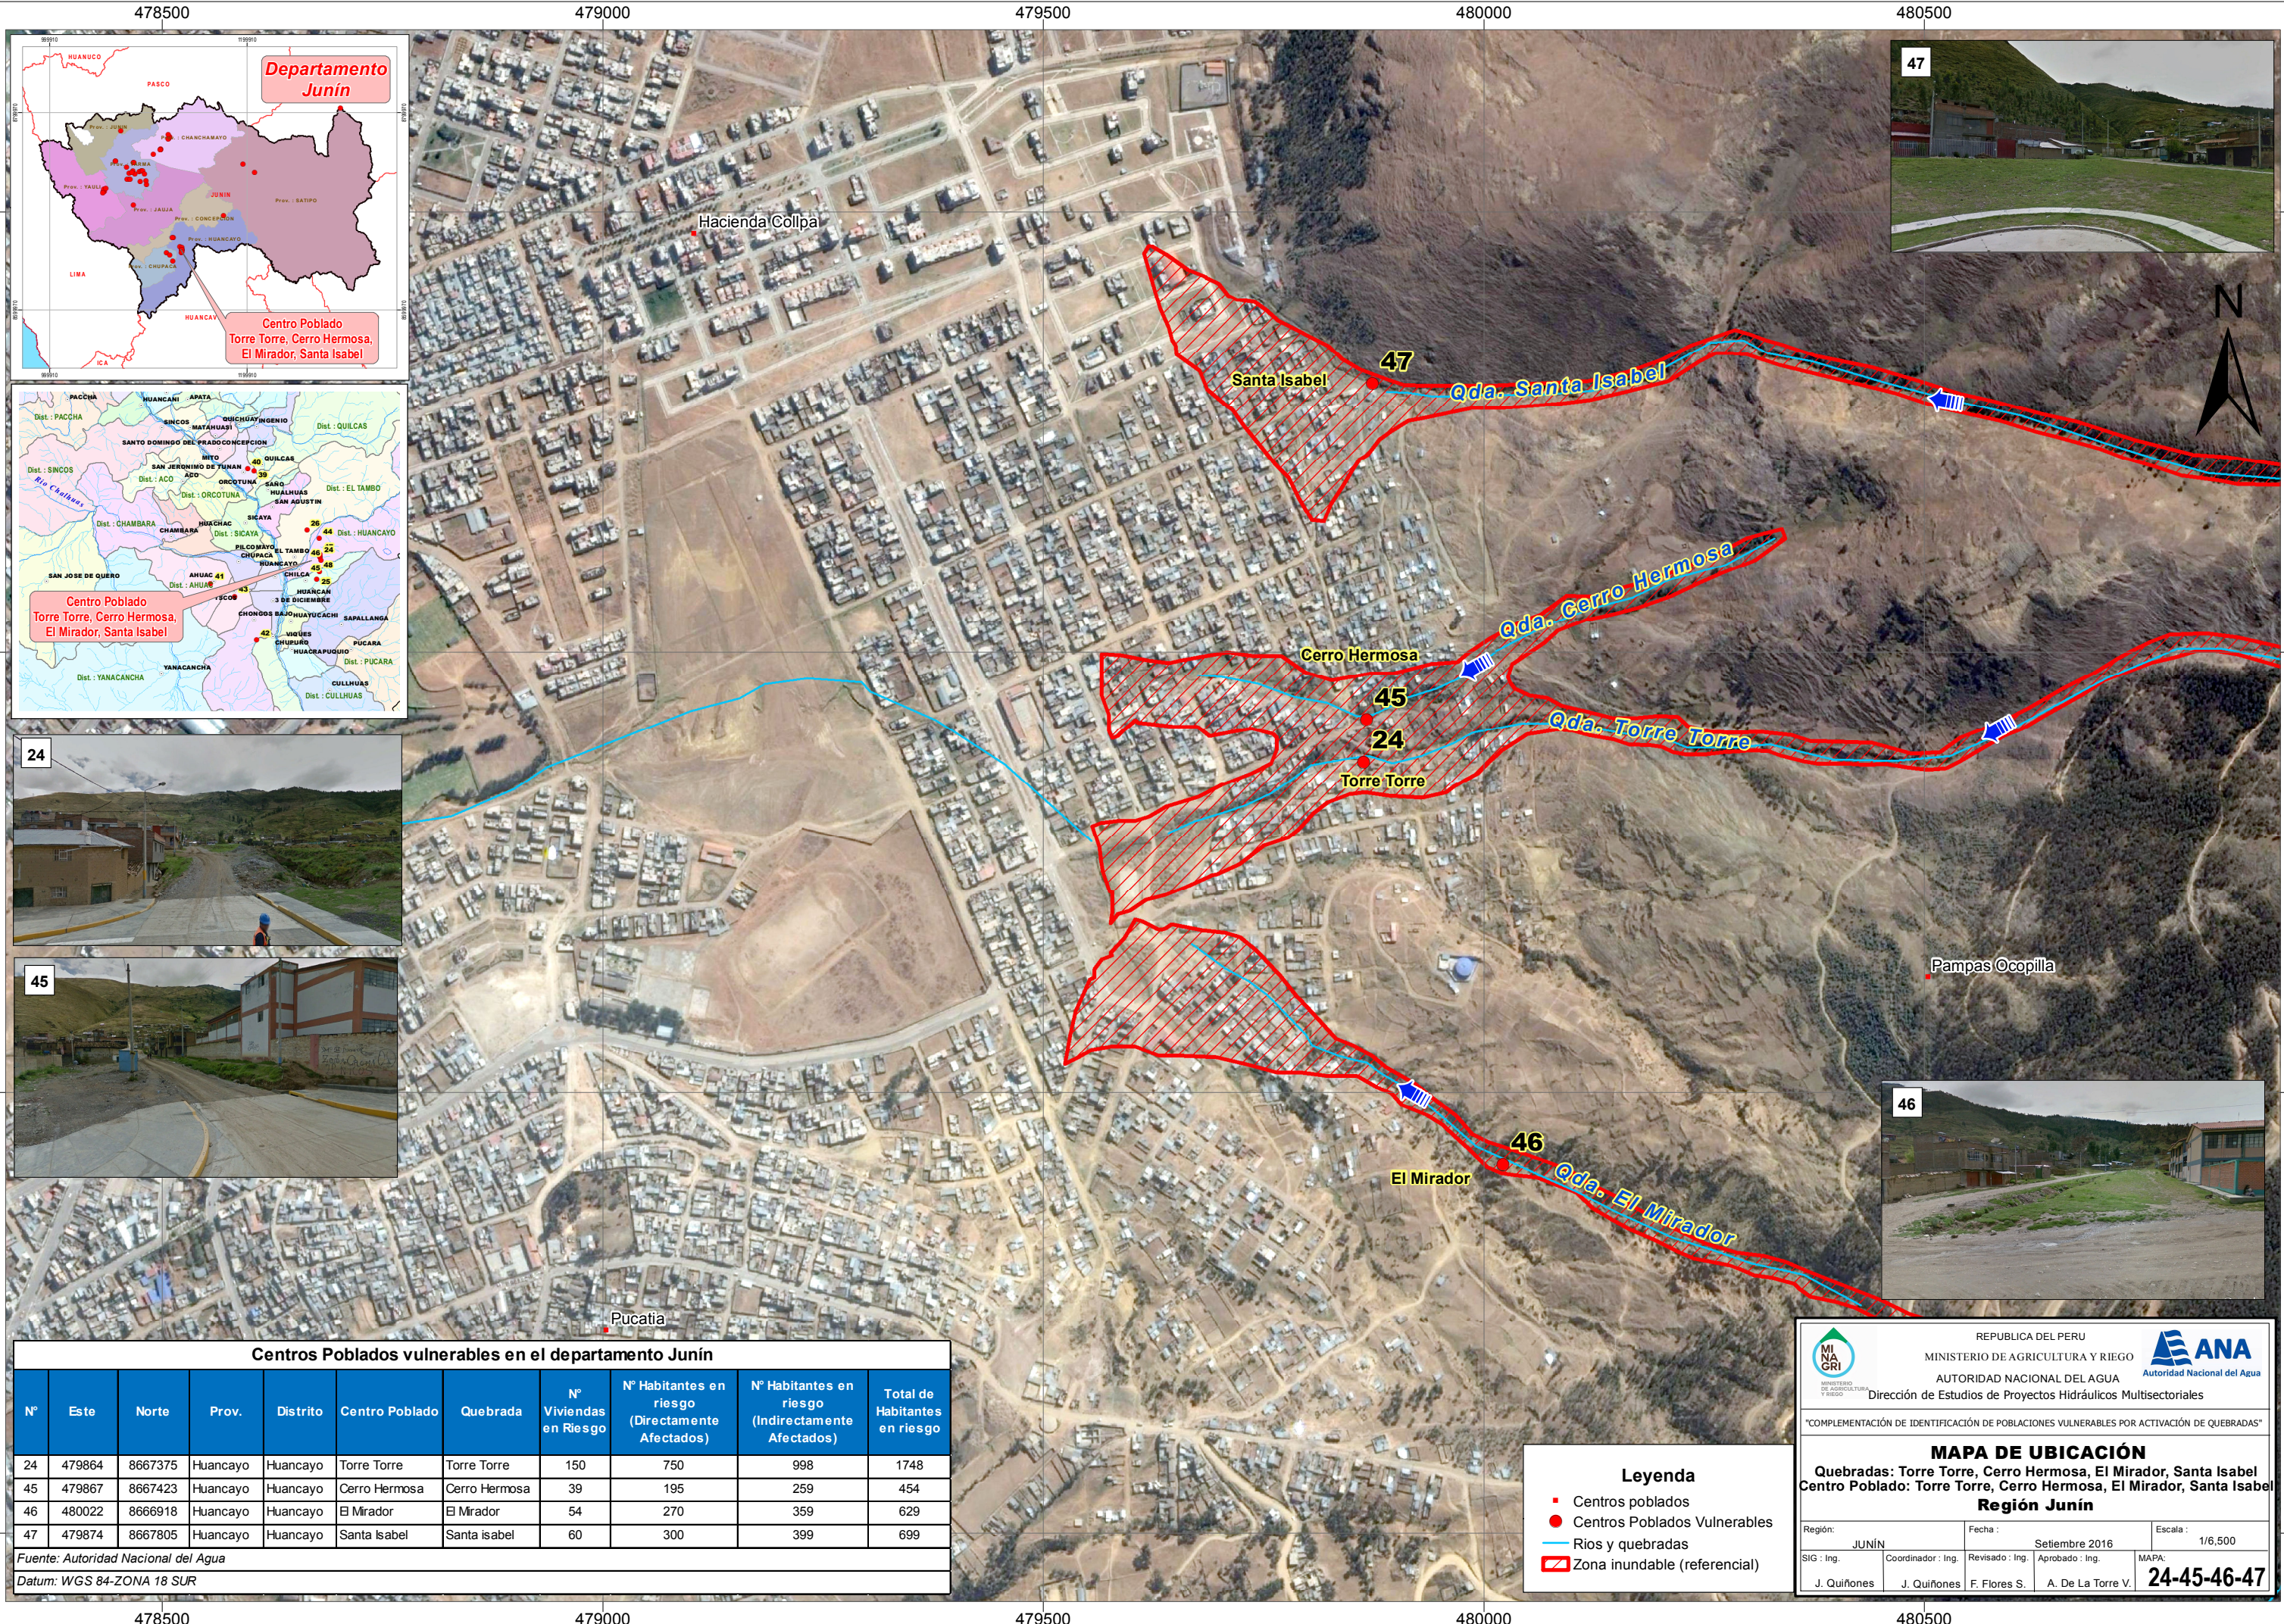
Región: JUNÍN	Fecha: Setiembre 2016	Escala: 1/6,500
SIG: Ing. J. Quiñones	Coordinador: Ing. J. Quiñones	Revisado: Ing. F. Flores S.
	Aprobado: Ing. A. De La Torre V.	MAPA: 24-45-46-47

N°	Este	Norte	Prov.	Distrito	Centro Poblado	Quebrada	N° Viviendas en Riesgo	N° Habitantes en riesgo (Directamente Afectados)	N° Habitantes en riesgo (Indirectamente Afectados)	Total de Habitantes en riesgo
24	479864	8667375	Huancayo	Huancayo	Torre Torre	Torre Torre	150	750	998	1748
45	479867	8667423	Huancayo	Huancayo	Cerro Hermosa	Cerro Hermosa	39	195	259	454
46	480022	8666918	Huancayo	Huancayo	El Mirador	El Mirador	54	270	359	629
47	479874	8667805	Huancayo	Huancayo	Santa Isabel	Santa Isabel	60	300	399	699

- Centros poblados
- Centros Poblados Vulnerables
- Ríos y quebradas
- ▨ Zona inundable (referencial)
