INFORME DE EVALUACIÓN DE RIESGO POR LLUVIAS INTENSAS EN EL SECTOR 07, DISTRITO DE FRÍAS, PROVINCIA DE AYABACA, DEPARTAMENTO DE PIURA.

Mayo- 2019

Municipalidad Distrital de Frías, Sector 07, Provincia de Ayabaca del departamento de Piura.

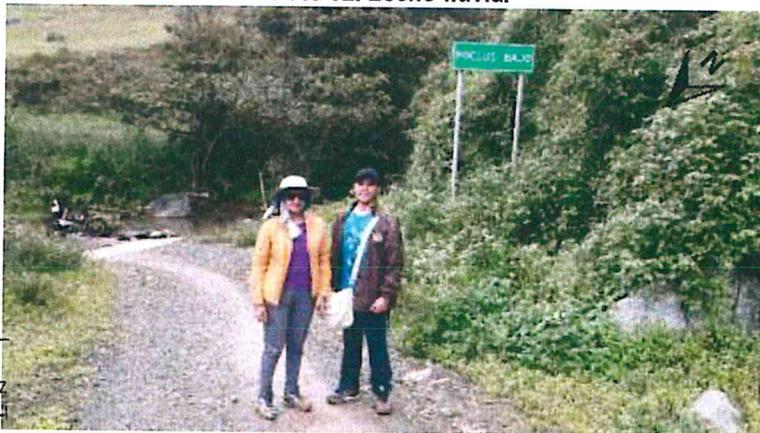
Este tipo de depósitos se encuentran enmarcados en el cauce de los ríos y quebradas cartografiadas en las inmediaciones de la zona de estudio. Se han originado por la dinámica de los ríos, por procesos de erosión y transporte de materiales desde la parte alta de las montañas hasta las partes más bajas con dirección preferencial este a oeste.

Foto 02. Lecho fluvial

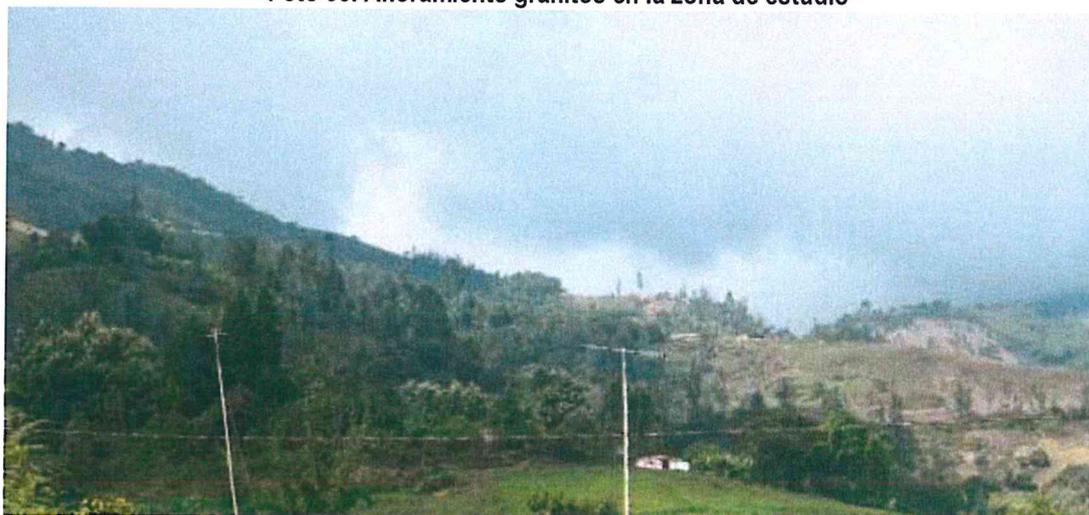
El granito es una roca ígnea de aspecto granular y de color blanquecino, la principal característica de este tipo de afloramientos es el grado de erodabilidad, lo que le da un aspecto blanquecino a la zona de estudio y que se hace evidente en las cárcavas identificadas en gran parte del área.

Foto 03. Afloramiento granitos en la zona de estudio

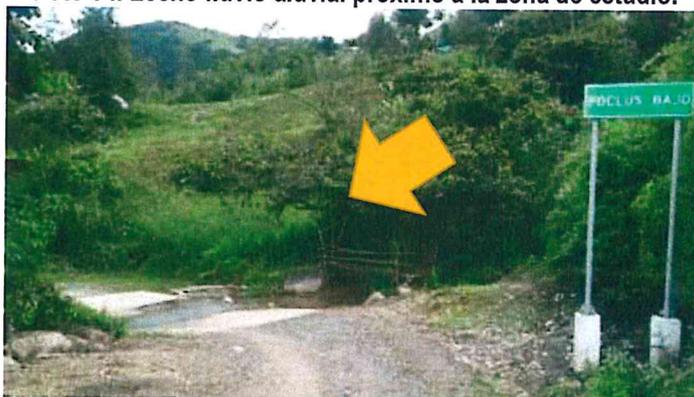
Es el canal excavado por el flujo de agua de un río y los sedimentos que éste transporta durante todo su desarrollo y evolución. La morfología del lecho depende del caudal, la pendiente, el tamaño del sedimento y de lo erosionable que sea el substrato rocoso, es decir, es producto de un equilibrio dinámico entre la carga de sedimentos y su capacidad de transporte.

Foto 04. Lecho fluvio aluvial próximo a la zona de estudio.

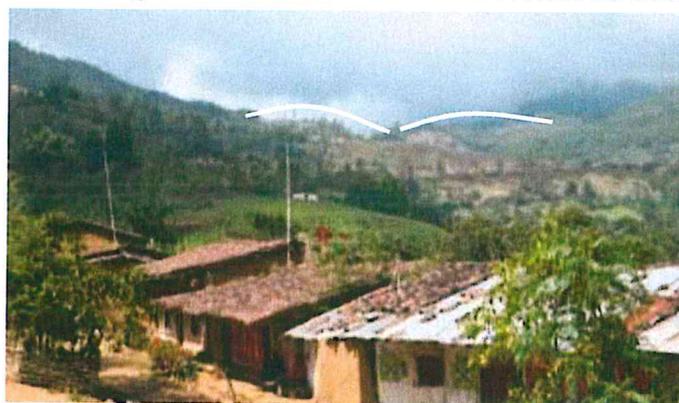
Esta unidad geomorfológica de origen principalmente denudacional presenta pendientes menores a 20° y alturas que no superan los 100 m, geometría redondeada (base y cima) y drenaje radial. Las colinas se encuentran cubiertas por materiales aluviales y cobertura vegetal media, en la zona de estudio estas geofomas son afectadas por procesos erosivos.

Foto 06. Vista de geofomas de colinas en los alrededores del Sector 07.
