INFORME DE EVALUACIÓN DE RIESGO POR LLUVIAS INTENSAS EN EL SECTOR 01, DISTRITO DE BOLIVAR, PROVINCIA DE SAN MIGUEL, DEPARTAMENTO DE CAJAMARCA

Agosto - 2019

Municipalidad distrital de Bolívar, provincia de San Miguel, departamento de Cajamarca

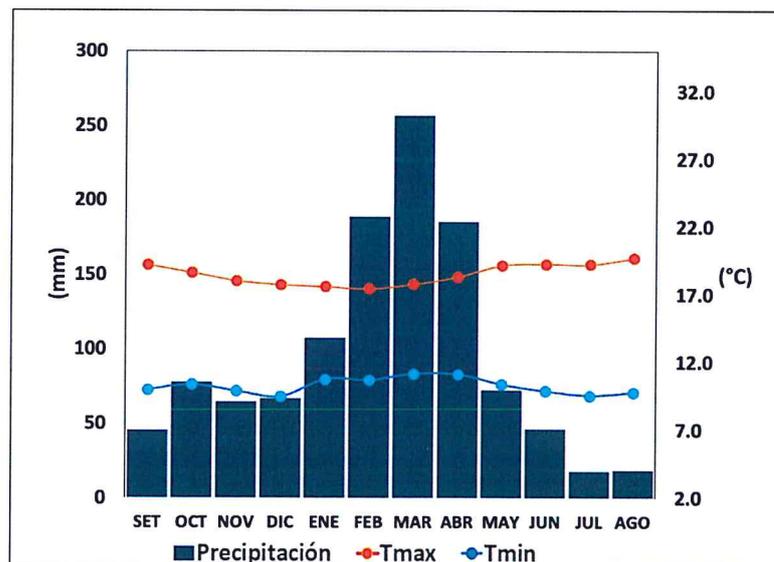
Respecto al comportamiento de las lluvias, suele presentarse entre los meses de octubre a mayo, siendo más intensas entre los meses de febrero y abril. Durante estos tres meses las lluvias totalizan aproximadamente 630,7 mm. Los meses más secos para la zona predominan durante el invierno (junio a agosto). Anualmente acumula en promedio 1147,0 mm.

Gráfico N° 08. Comportamiento temporal de la temperatura del aire y precipitación promedio en la estación meteorológica Niepos

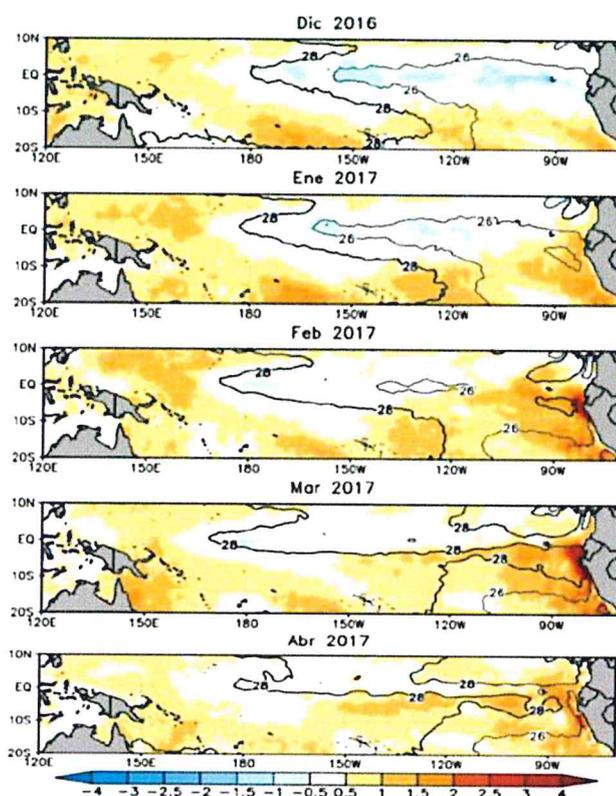
Gráfico N° 09. Anomalía de la Temperatura superficial del mar (°C) en el Pacífico ecuatorial para el periodo diciembre 2016 – abril 2017

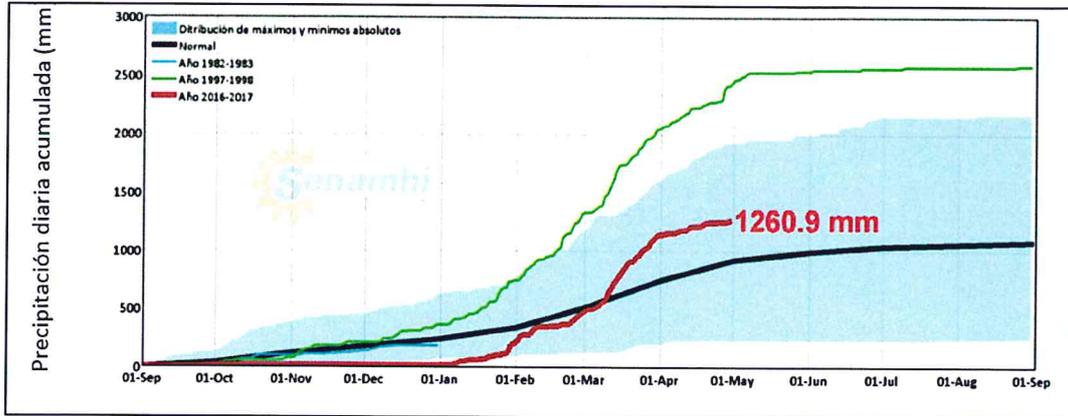
Gráfico N° 10. Precipitación diaria acumulada en la estación meteorológica Niepos

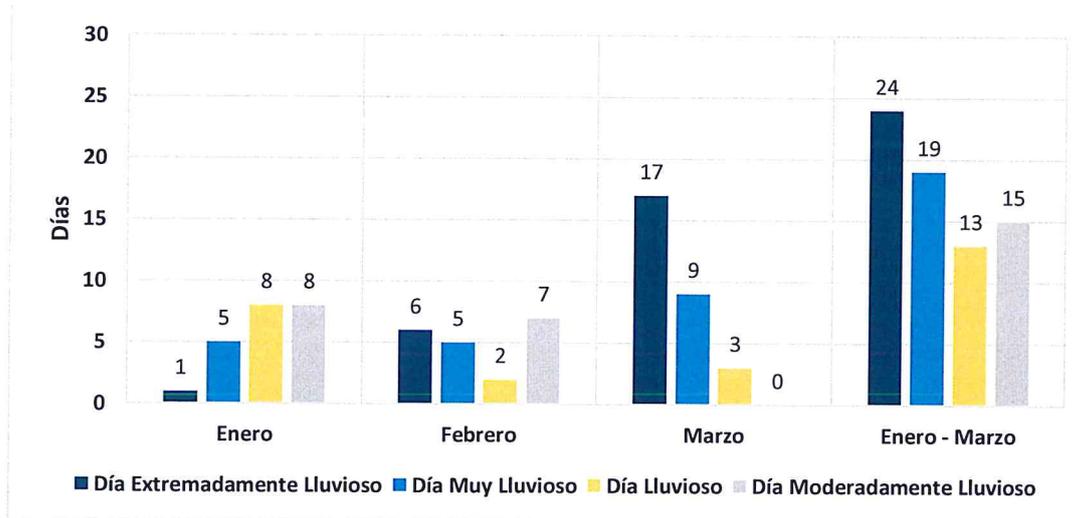
A nivel distrital, la frecuencia promedio areal de lluvias extremas (gráfico N° 11) muestra que durante el verano 2017 los días catalogados como “Extremadamente lluvioso” predominaron en febrero y marzo, aunado a ello se presentaron también días “Muy lluviosos” y “Lluviosos” durante los tres meses.

Gráfico N° 11. Frecuencia promedio de lluvias extremas durante El Niño Costero 2017 en el distrito Bolívar.
