INFORME DE EVALUACIÓN DEL RIESGO POR LLUVIAS INTENSAS EN EL SECTOR 1, DISTRITO DE MONTERO, PROVINCIA DE AYABACA, DEPARTAMENTO DE PIURA

Mayo 2019

Municipalidad distrital de Montero, Sector 1, provincia de Ayabaca, departamento de Piura

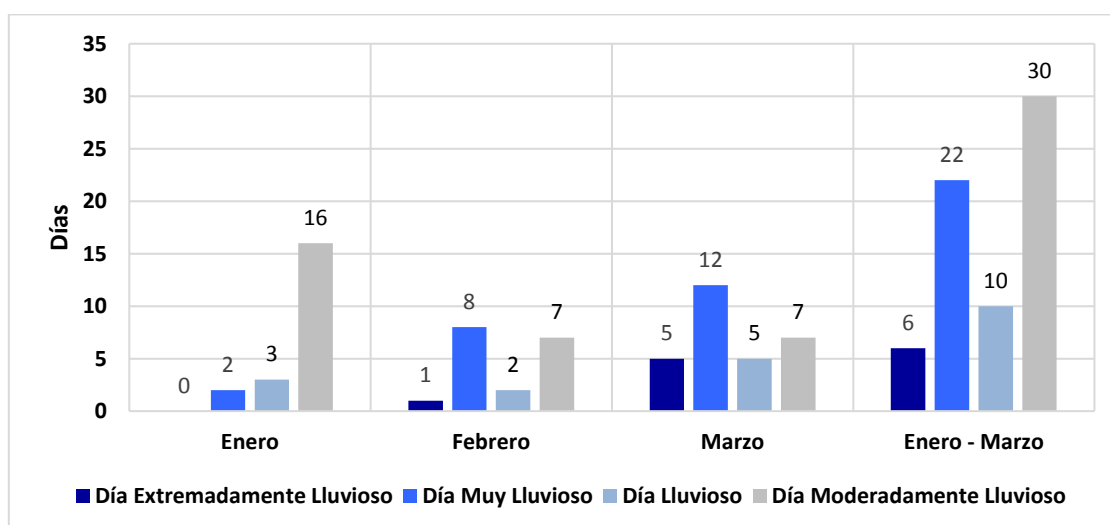
Gráfico 2 Frecuencia promedio de lluvias extremas durante El Niño Costero 2017 en el distrito de Montero

En lo que va del trimestre, a nivel areal distrital, se presentaron 6 días con lluvias extremadamente lluviosos (asociados a la ocurrencia de núcleos convectivos), 22 días con lluvias catalogadas como muy lluvioso (muy fuerte), 10 días lluviosos (fuertes) y 30 días siendo moderadamente lluviosos.

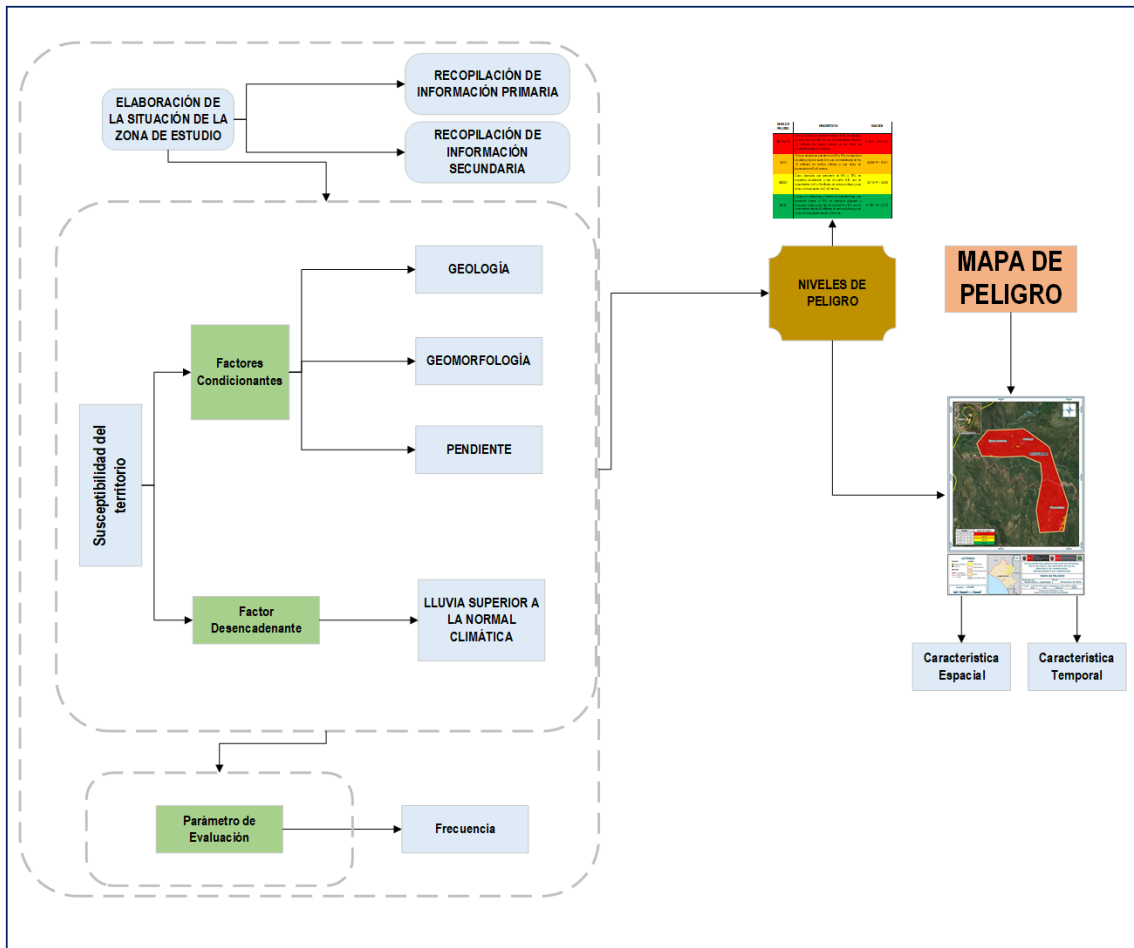
Gráfico 3 Diagrama para determinar el peligro

Para determinar los niveles de peligrosidad por lluvias intensas, se tuvo en cuenta los alcances establecidos en el Manual para Evaluación de Riesgos Originados por Fenómenos de Origen Natural – 2da versión, realizándose los siguientes pasos:

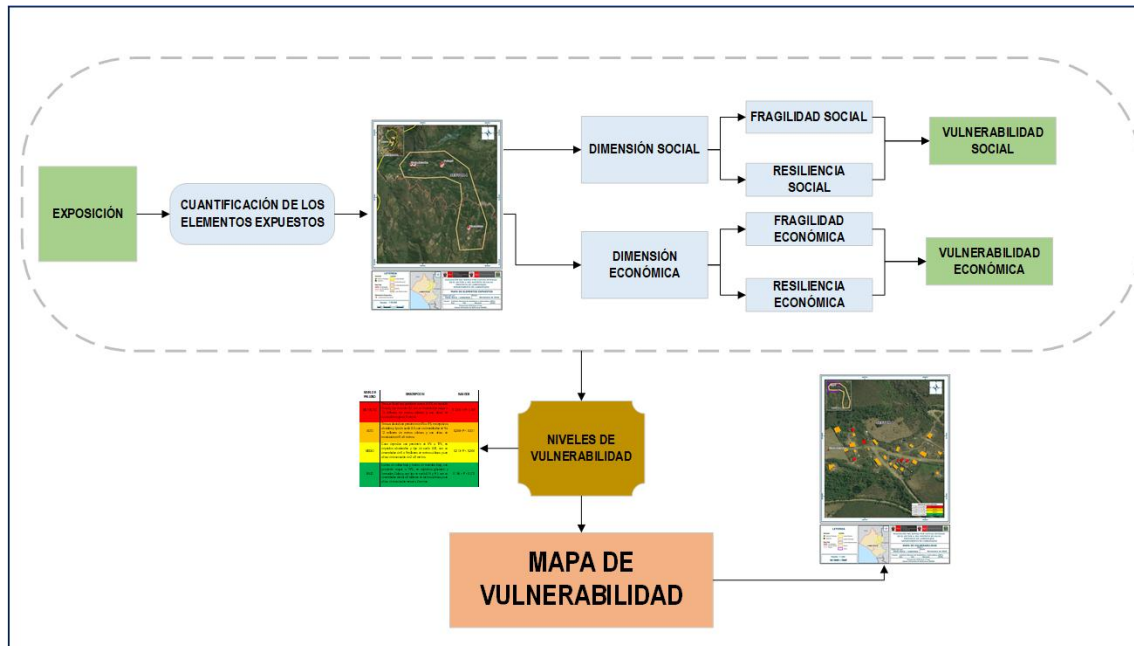
Gráfico 5 Diagrama para determinación de vulnerabilidad

El análisis de vulnerabilidad de los elementos expuestos del Sector 1 se realizó bajo el enfoque del proceso de análisis jerárquico, para lo cual se aplicó la siguiente metodología:
