**INFORME DE EVALUACIÓN DE RIESGO POR LLUVIAS INTENSAS EN EL SECTOR 5
DEL DISTRITO DE PACAIPAMPA, PROVINCIA DE AYABACA, DEPARTAMENTO DE
PIURA**

Municipalidad Distrital de Pacaipampa, Sector 5, Provincia de Ayabaca, Departamento de Piura

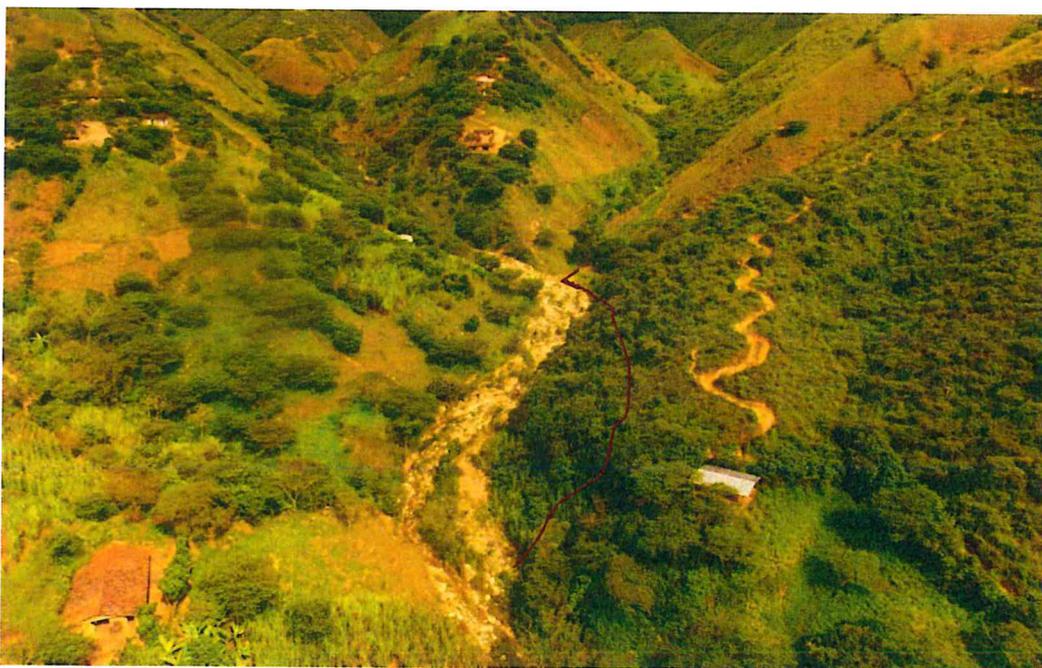
Foto 02. Lecho fluvio aluvial próximo a la zona de estudio.

Los depósitos fluviales están conformados por gravas redondeadas con acumulaciones de arenas de grano grueso a medio; la comparación de ambos tipos de depósitos está en la dinámica ya que, los depósitos fluvio aluviales dependen de los periodos de lluvias y los materiales enmarcados en los cauces y lechos tienen menor grado de redondez mostrándose angulosos.

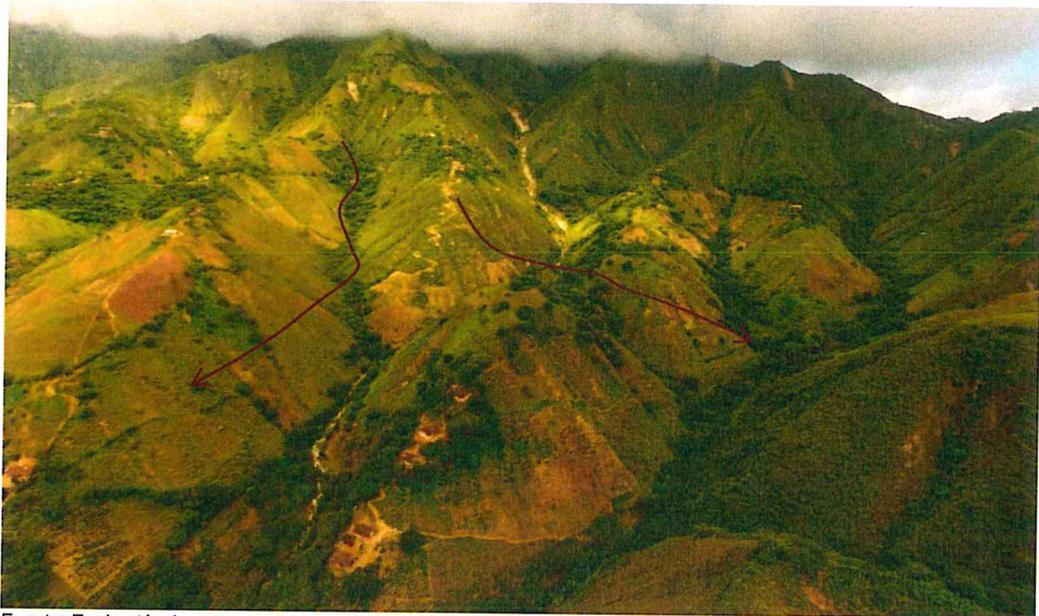
Foto 03. La zona urbana de la zona de estudio.

Están conformados por cantos y gravas redondeadas a subredondeadas, envueltos en una matriz areno-limosa. Es una de las unidades de mayor distribución en el área de estudio, presenta un espesor variable que conforman laderas de montañas.

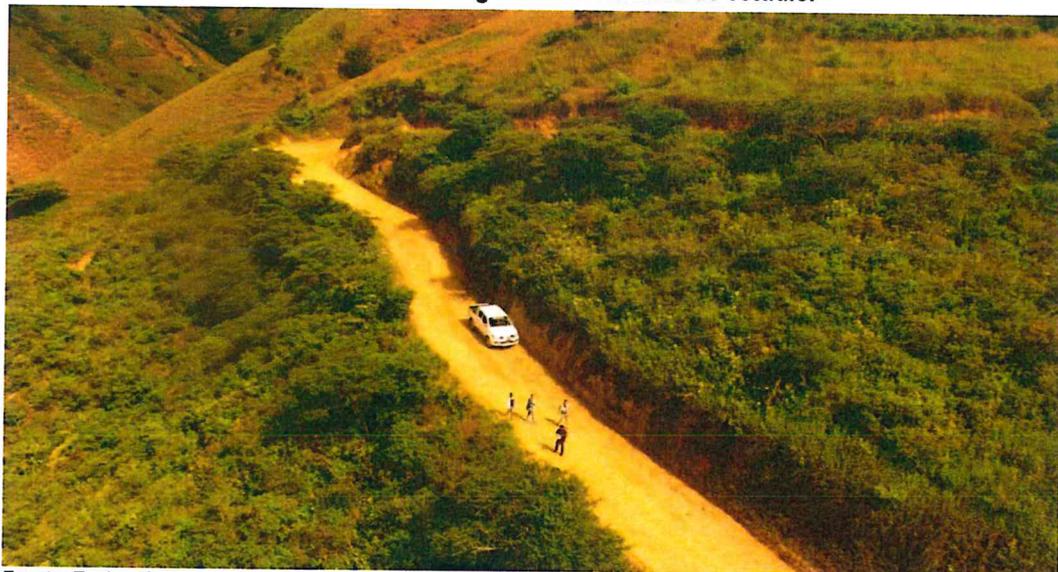
Foto 04. Afloramiento granitos en la zona de estudio.

El granito es una roca ígnea de aspecto granular y de color blanquecino, la principal característica de este tipo de afloramientos es el grado de erodabilidad, lo que le da un aspecto blanquecino a la zona de estudio y que se hace evidente en las cárcavas identificadas en gran parte del área.

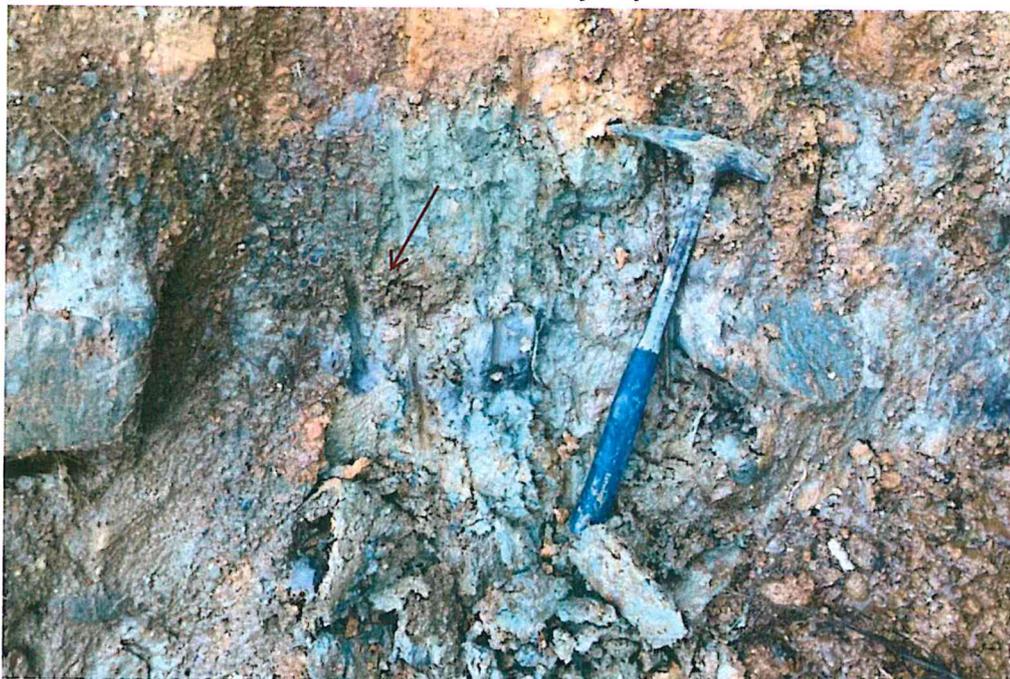
Foto 05. Esquistos meteorizados y muy arcillosos.

Están conformados por esquistos de naturaleza arcillosa con grado de metamorfismo medio, afloran al sureste de la zona de estudio, debido a las condiciones climáticas de la zona estas rocas se encuentran muy meteorizadas.

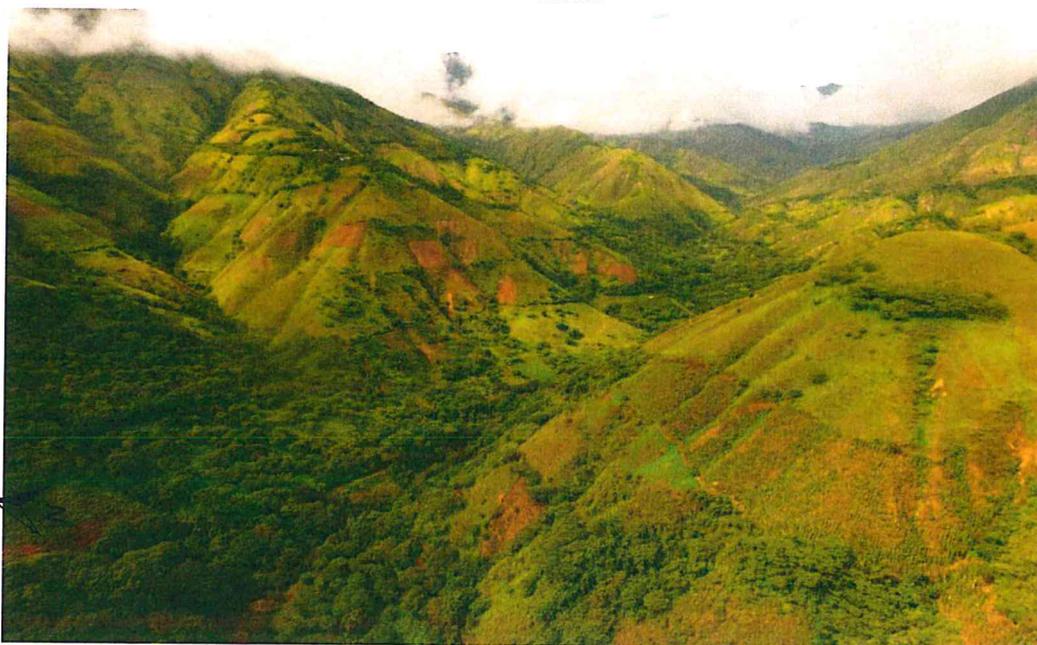
Foto 06. Parte del área urbana del centro poblado Vilcas se asienta sobre laderas de montañas.

Esta unidad constituyen elevaciones con pendientes entre 20° y superan los 35° en las partes más altas conformados por materiales aluviales, el origen de las laderas estuvo asociadas a esfuerzos endógenos (epirogénesis) que actuaron sobre grandes paquetes de rocas o sedimentos de diversa naturaleza, a través del tiempo y que los elevaron hasta alcanzar la morfometría actual.

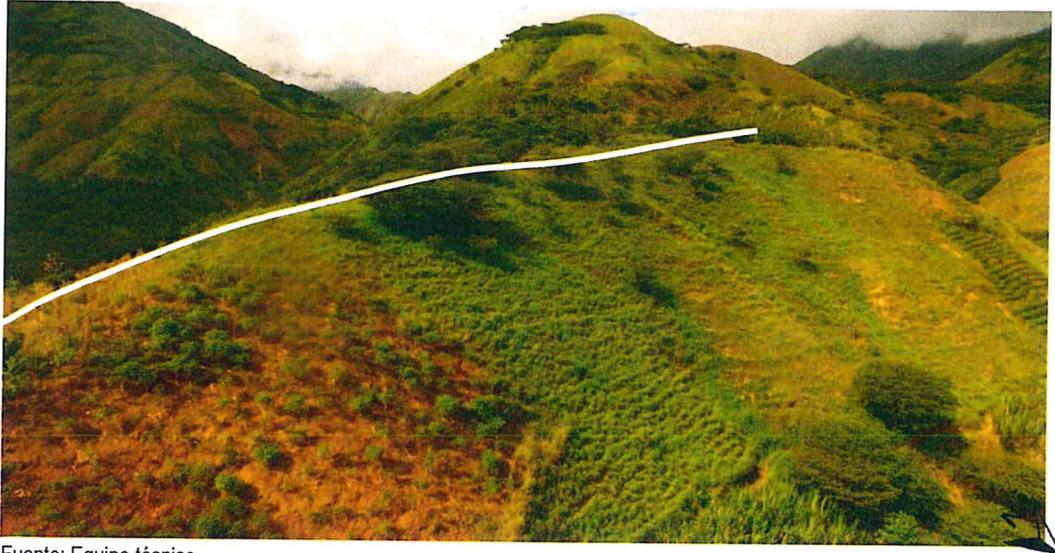
Foto 07. El mayor porcentaje del centro urbano se asienta sobre una lomada.

Presentan forma alargada y una divisoria que controla el drenaje de este tipo de relieve que en mayor porcentaje presenta coberturas aluviales.

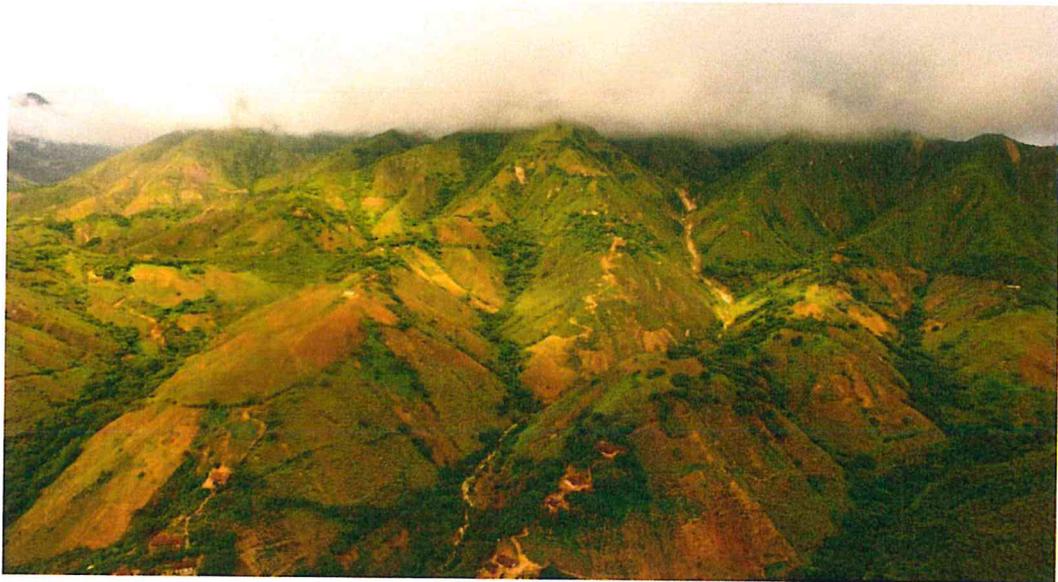
Foto 08. Colina ubicada al norte de la zona de estudio.

Las colinas se encuentran cubiertas por materiales aluviales y cobertura vegetal media, en la zona de estudio estas geoformas son afectadas por procesos erosivos.

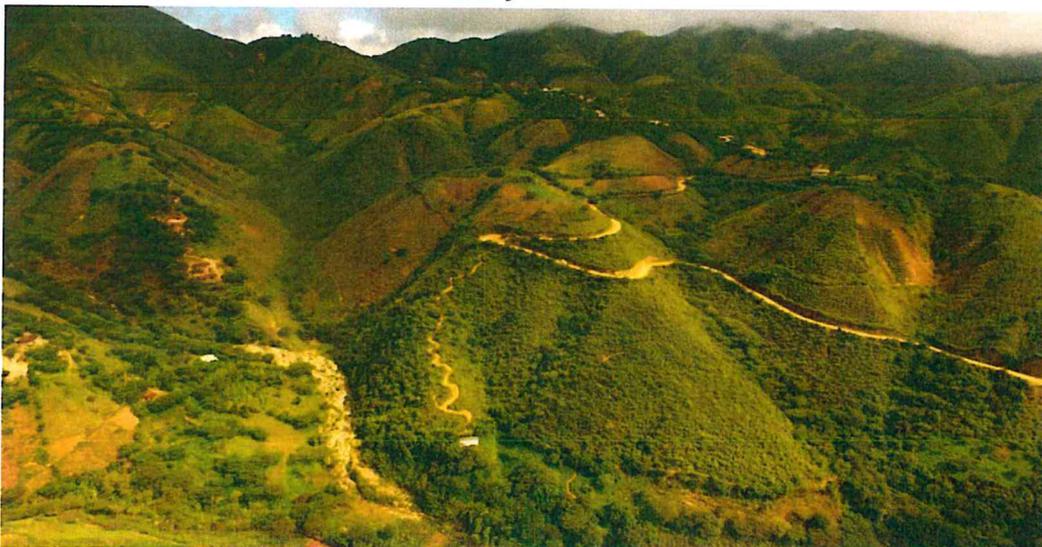
Foto 09. Las cárcavas afectan las laderas adyacentes a la zona urbana de la zona de estudio.

Son socavaciones producidas en suelos blancos o poco compactos conformados por arenas limosas, arcillas arenosas o limo arcillas, producidas por el agua de escorrentía, la escasa vegetación también produce un mayor grado de erosión.

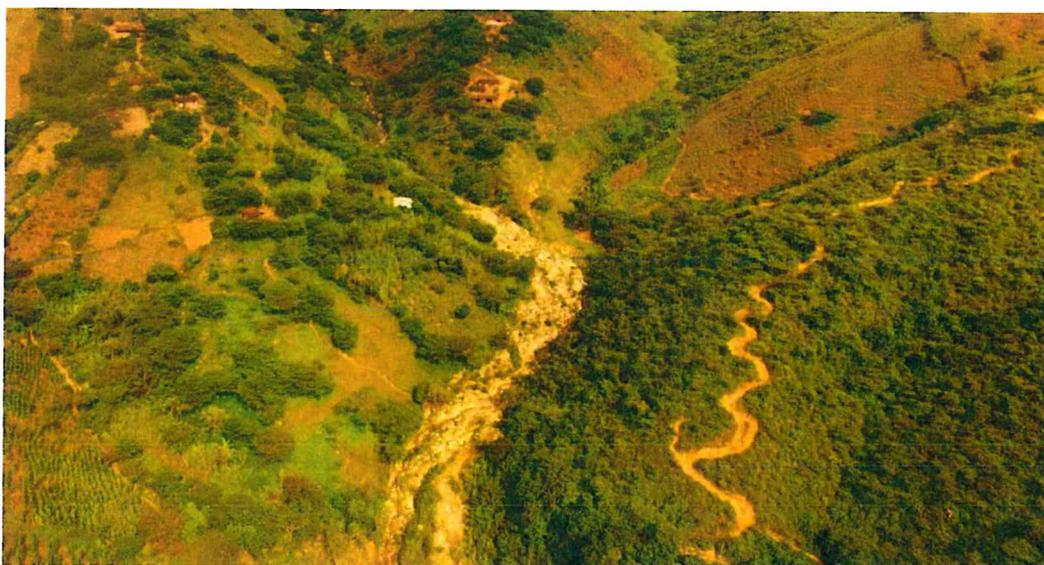
Foto 10. Río Vilcas que rodea el área urbana de la zona de estudio.

La principal diferencia de ambas unidades es la dinámica que presenta uno respecto a otro, el lecho fluvial presenta un cauce más amplio y acumula mayor cantidad de material gravoso y; mientras que, el lecho fluvio aluvial de las quebradas cartografiadas tienen un régimen intermitente y varía según la presencia de lluvias.

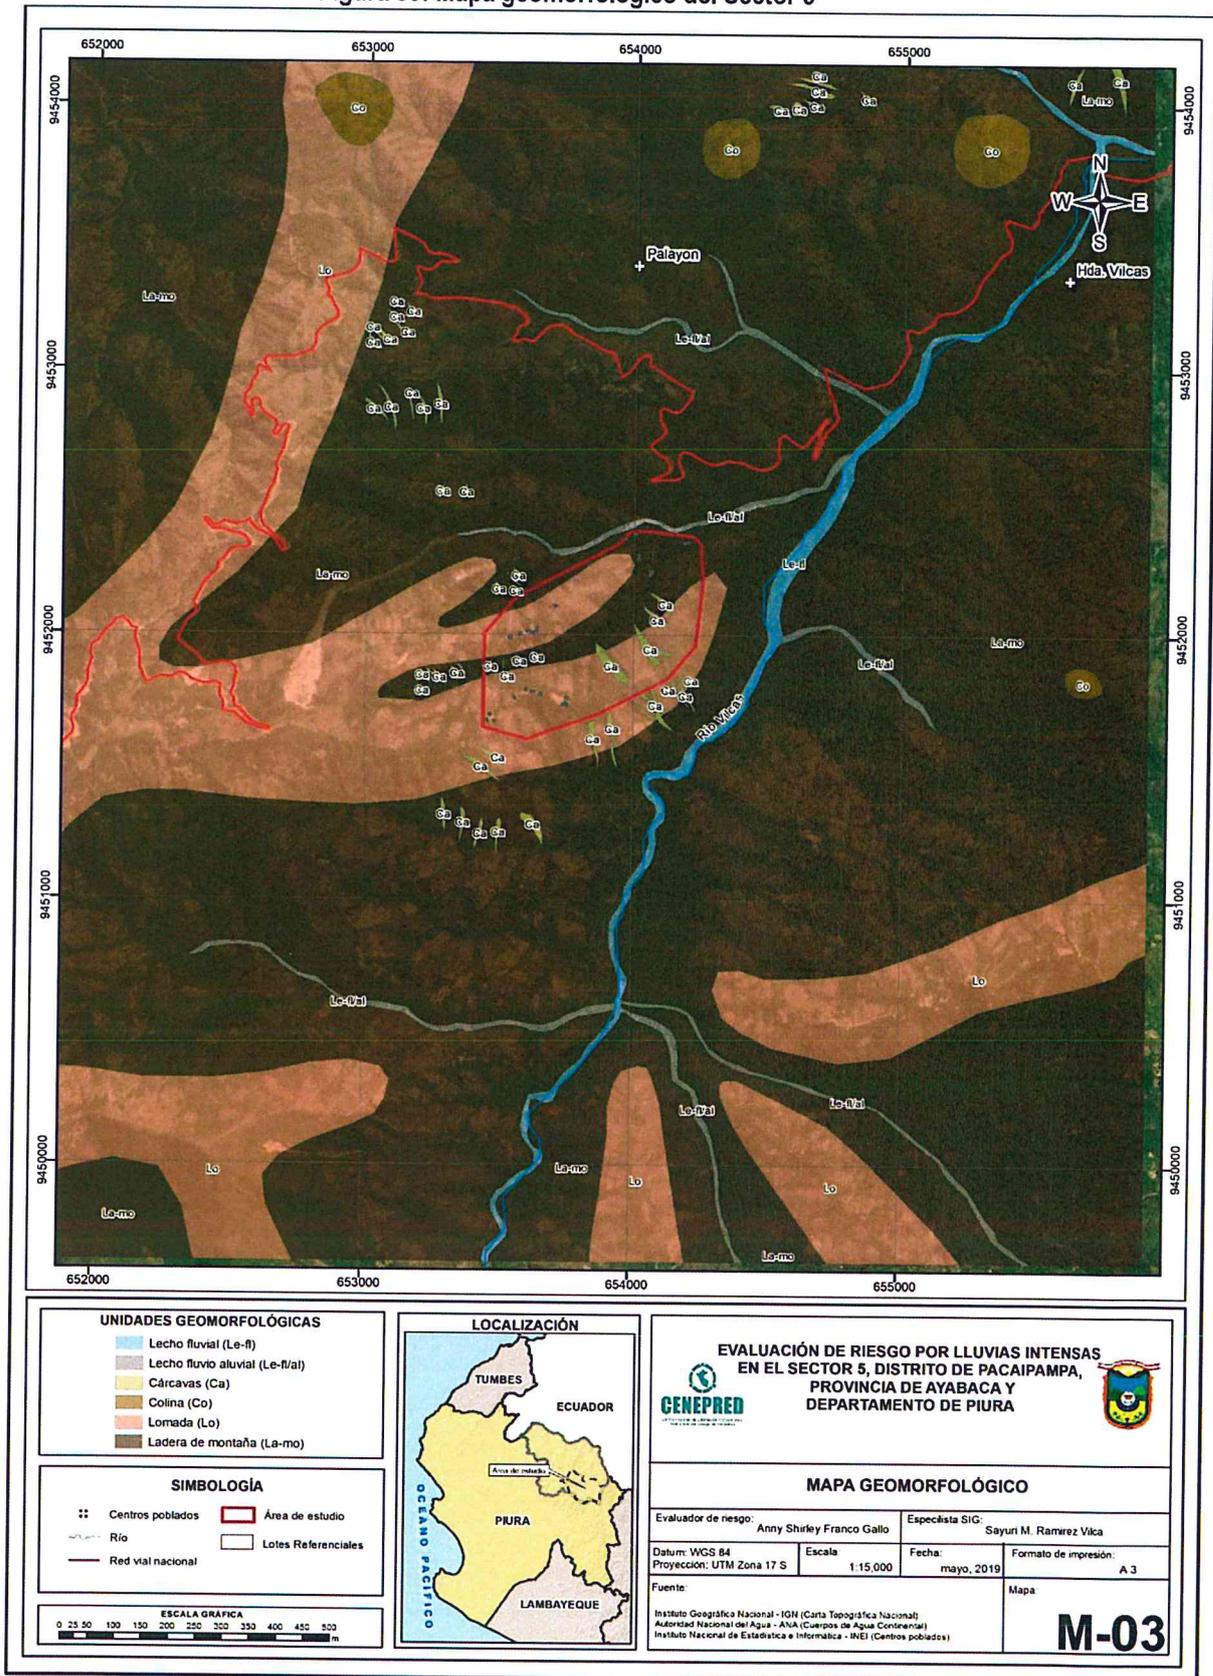
Figura 03: Mapa geomorfológico del Sector 5

A continuación, se muestra en el mapa las unidades geomorfológicas.

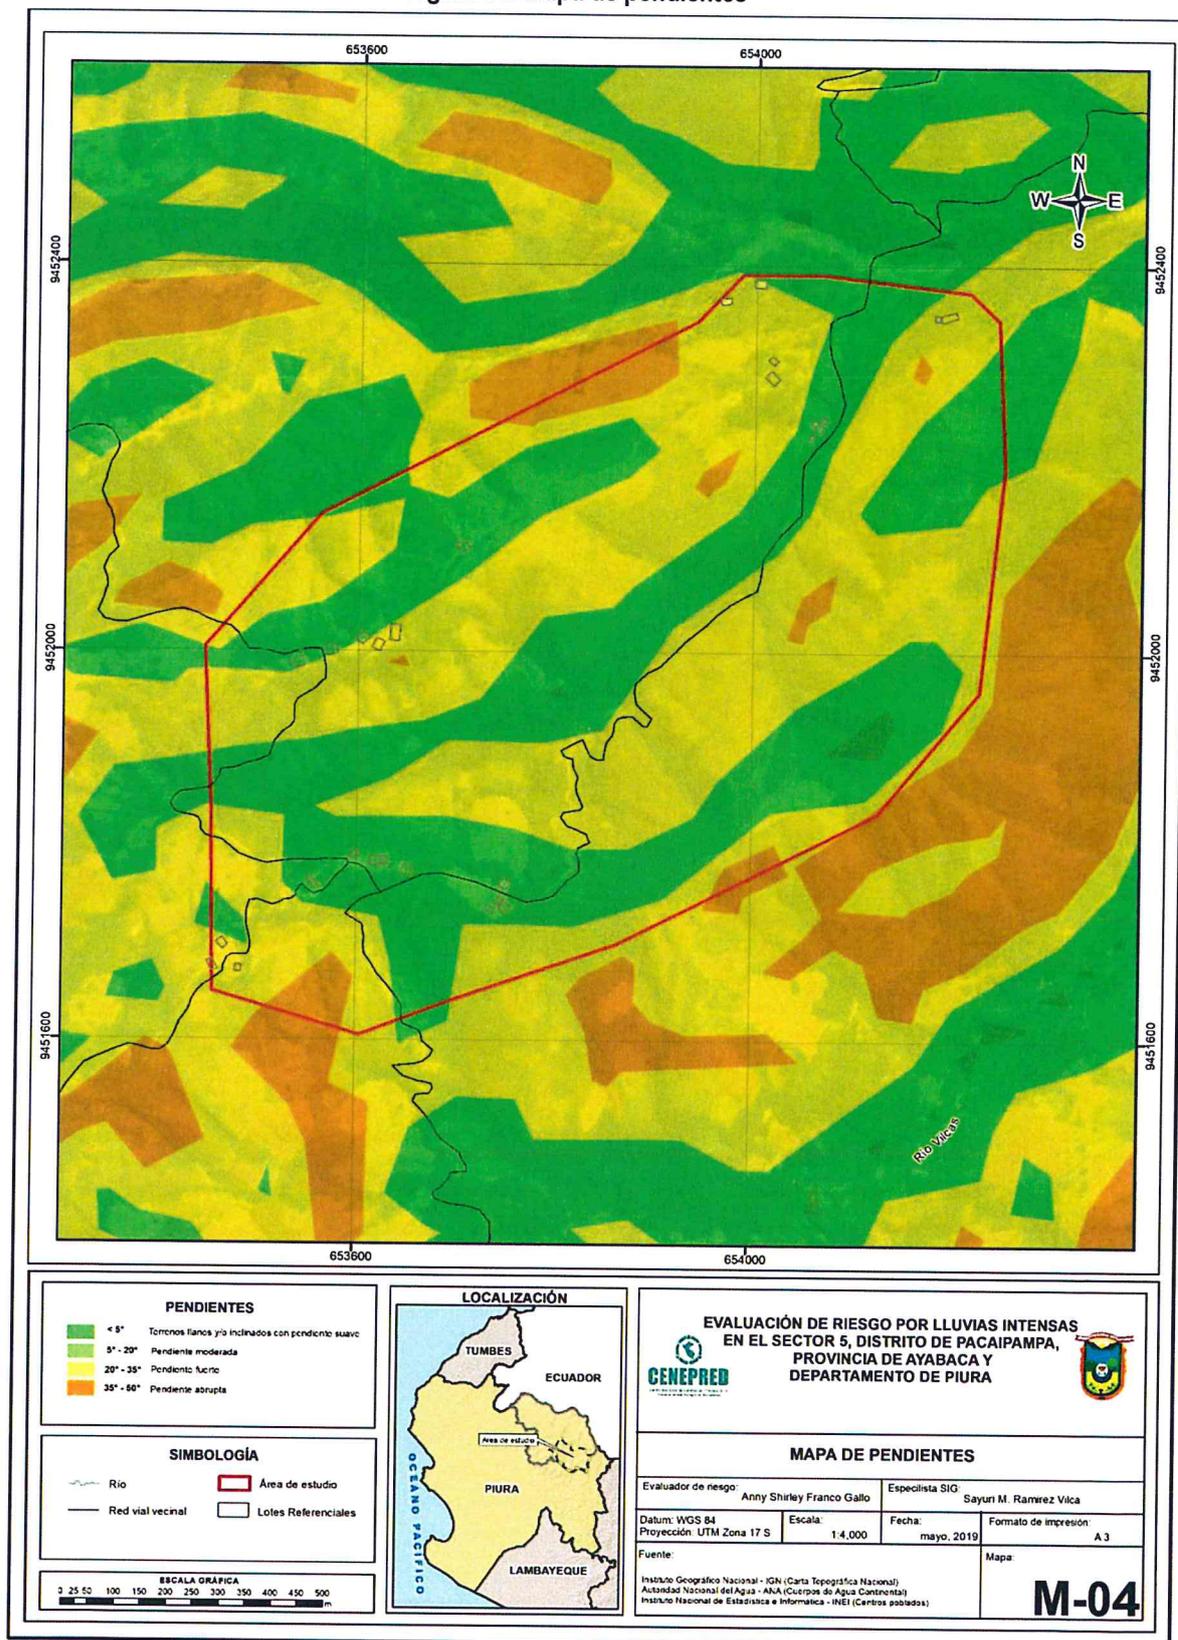
Figura 04: Mapa de pendientes

El Sector 5, del distrito de Pacaipampa se caracteriza por tener una pendiente entre 20° a 35°

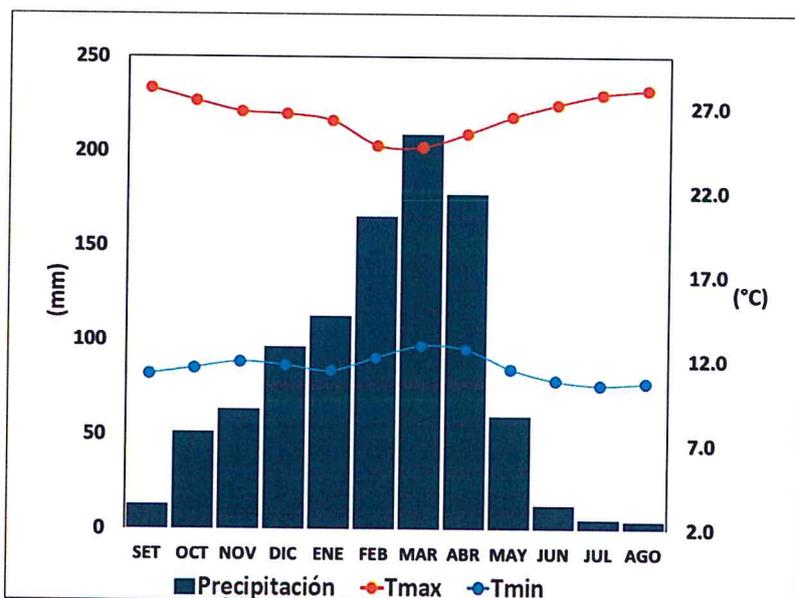
Gráfico 09. Comportamiento temporal de la temperatura del aire y precipitación promedio en la estación meteorológica Pacaipampa

Respecto al comportamiento de las lluvias, suele presentarse entre los meses de diciembre a mayo, siendo más intensas entre los meses de febrero y abril. Durante estos tres meses las lluvias totalizan aproximadamente 551,8 mm. Los meses más secos para la zona predominan durante el invierno (junio a agosto). Anualmente acumula en promedio 970,0 mm.

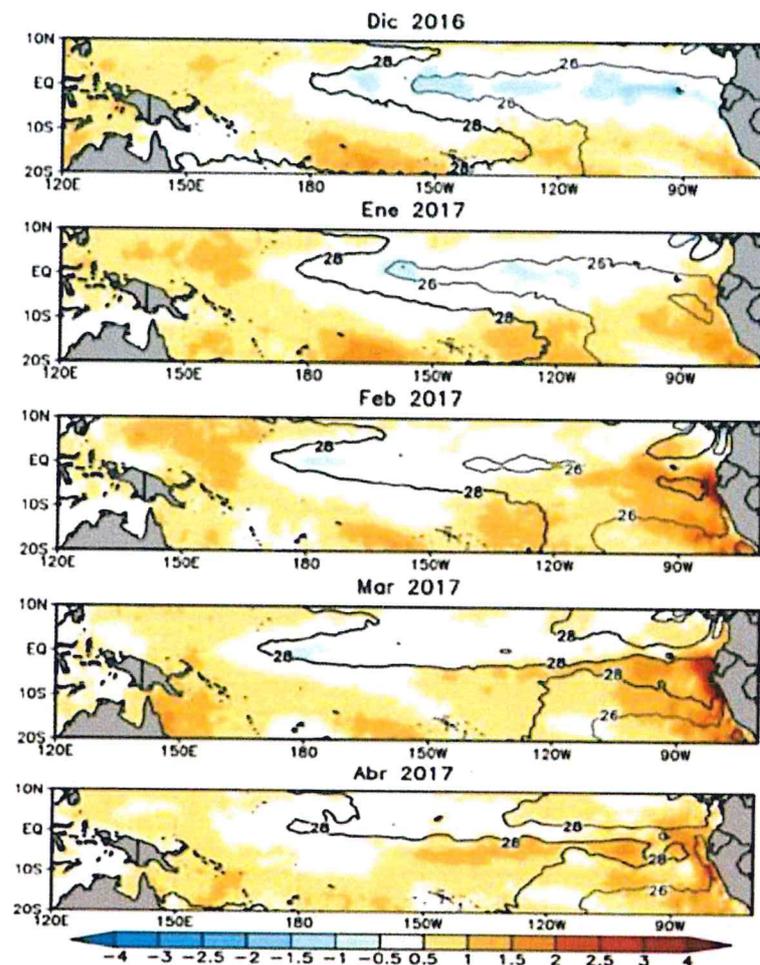
Gráfico 10. Anomalia de la Temperatura superficial del mar (°C) en el Pacífico ecuatorial para el periodo diciembre 2016 – abril 2017

Asimismo, la TSM presentó valores sobre su normal histórica, siendo más intensas los meses de febrero y marzo 2017 (gráfico 10); situación que complementado a la presencia de los vientos del norte y la Zona de Convergencia Intertropical favorecieron una alta concentración de humedad atmosférica, propiciando un comportamiento anómalo de las lluvias, afectando éstas gran parte de la franja costera peruana. A su vez, la persistencia de un sistema atmosférico (Alta de Bolivia) configurado y posicionado en el sur de Perú propició condiciones favorables para la ocurrencia de lluvias fuertes y significativas en los Andes occidentales.

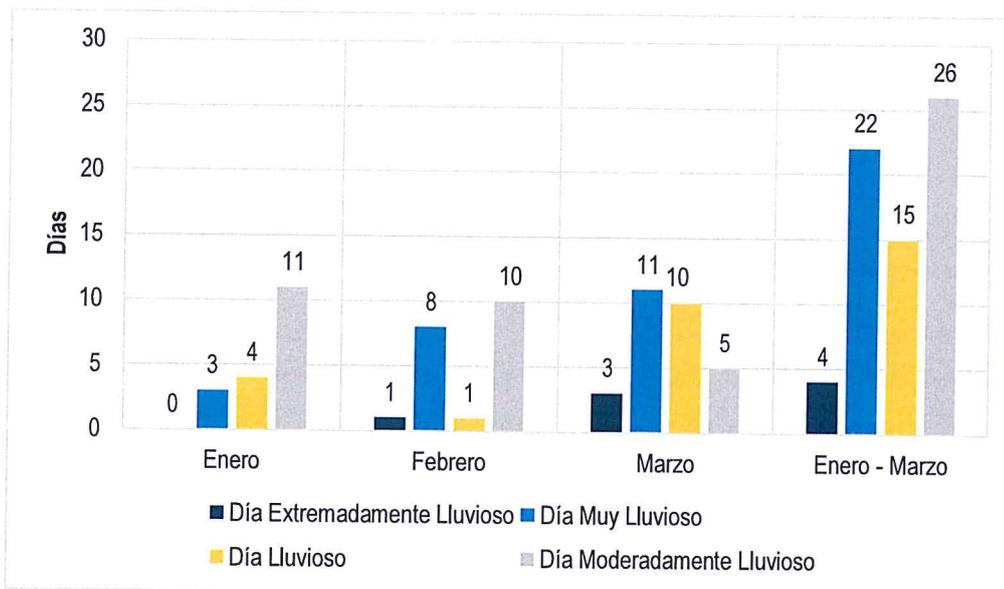
Gráfico 12. Frecuencia promedio de lluvias extremas durante El Niño Costero 2017 en el distrito Pacaipampa.

Respecto a la frecuencia promedio de lluvias extremas, el gráfico 12 muestra que durante el verano 2017 los días catalogados como “Extremadamente Lluvioso” predominaron en marzo, aunado a ello se presentaron también días “muy lluviosos” y “lluviosos” durante este mes.

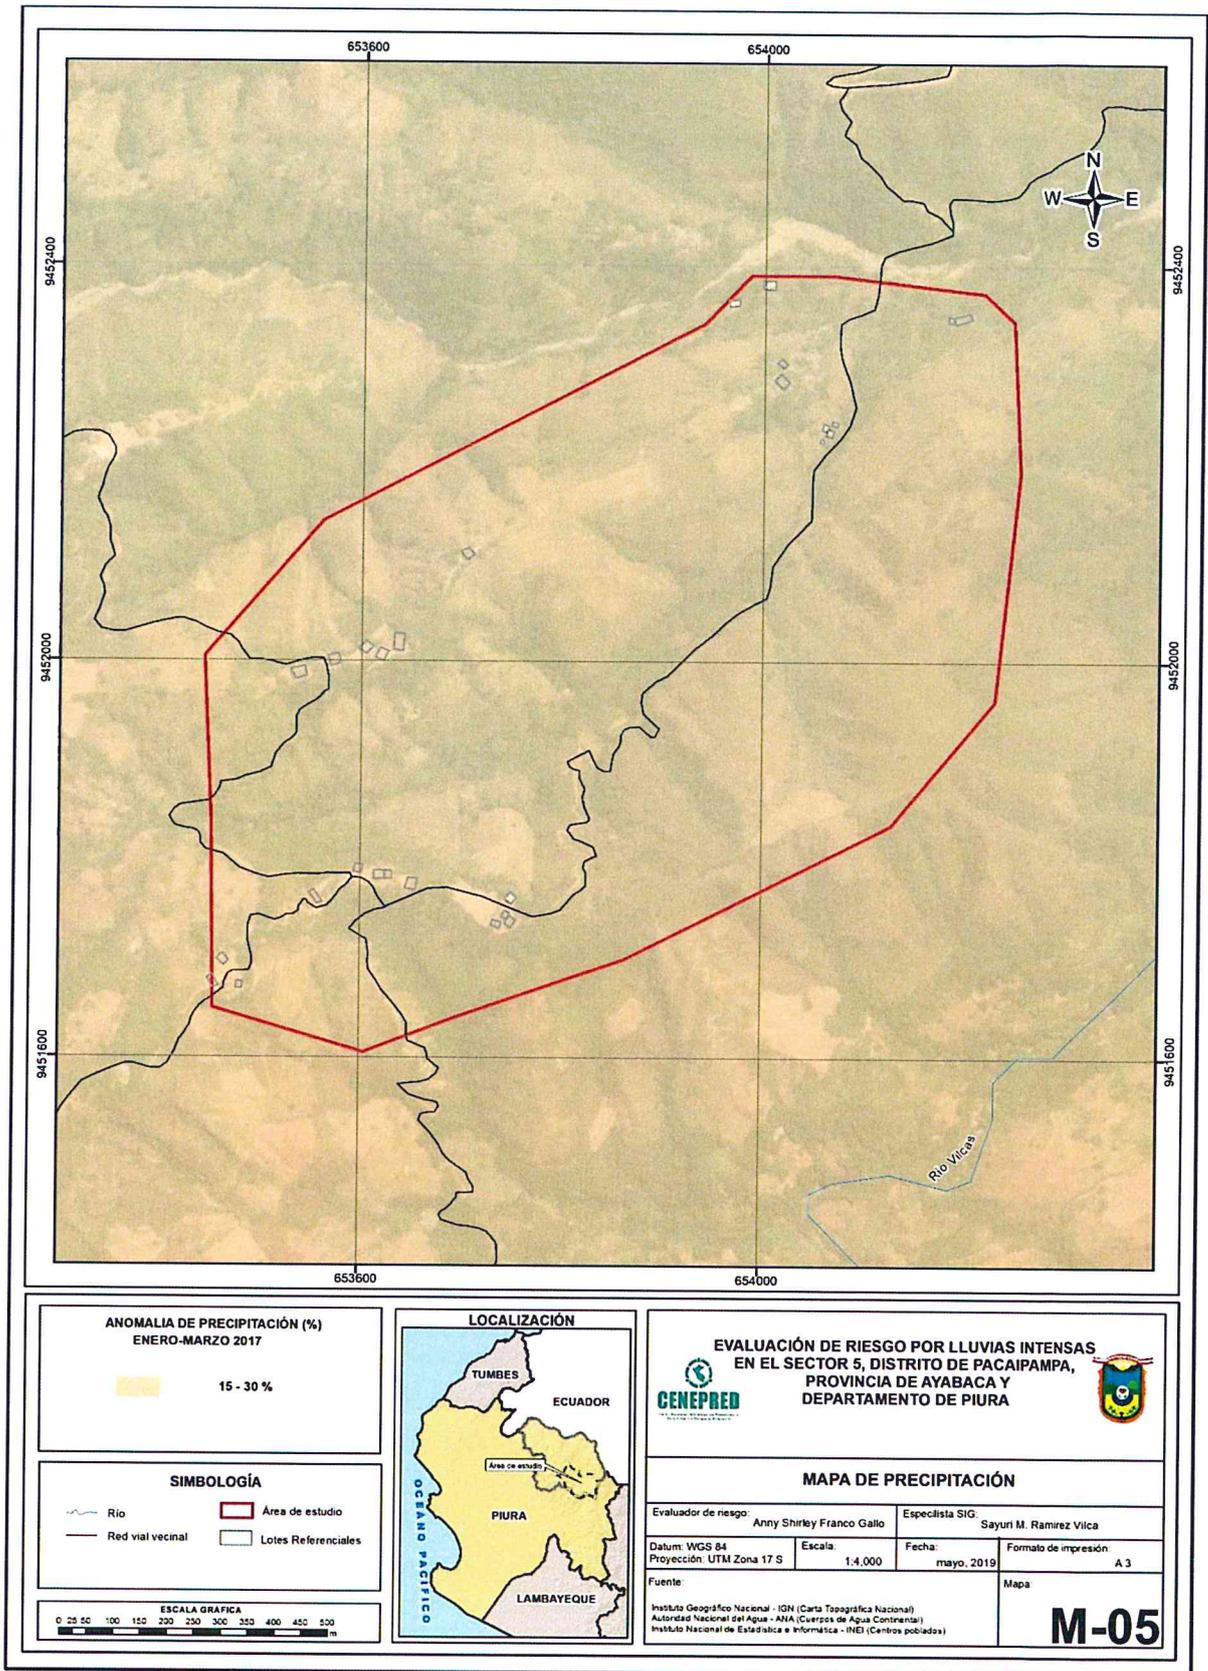
Figura 05. Anomalías de lluvias durante El Niño Costero 2017 (Enero-Marzo) para el Sector 5

En la figura 05, se observa que el área donde se encuentra el Sector 5 del distrito Pacaipampa, **predominó lluvias sobre lo normal** alcanzando anomalías entre 15 y 30% durante el trimestre de enero a marzo del 2017.
