## INFORME DE EVALUACIÓN DEL RIESGO POR LLUVIAS INTENSAS DEL SECTOR 06 DEL DISTRITO DE HUASO, PROVINCIA DE JULCÁN Y DEPARTAMENTO DE LA LIBERTAD

AGOSTO 2019

Municipalidad Distrital de Huaso, sector 06, provincia de Jucán, departamento de La Libertad

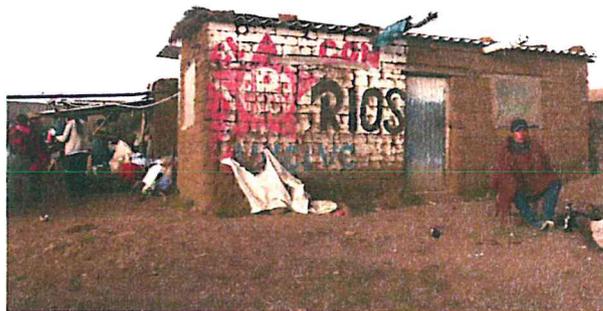
**Fotografía N°02: Viviendas en estado precario**

Dicha afectación fue medida en base a los elementos visibles como viviendas destruidas, muros caídos, marcas que dejó la inundación pasada en los muros (llegó a visualizarse altura de marcas hasta 2.00m), entre otros:

Viviendas con materiales precarios a punto del colapso.

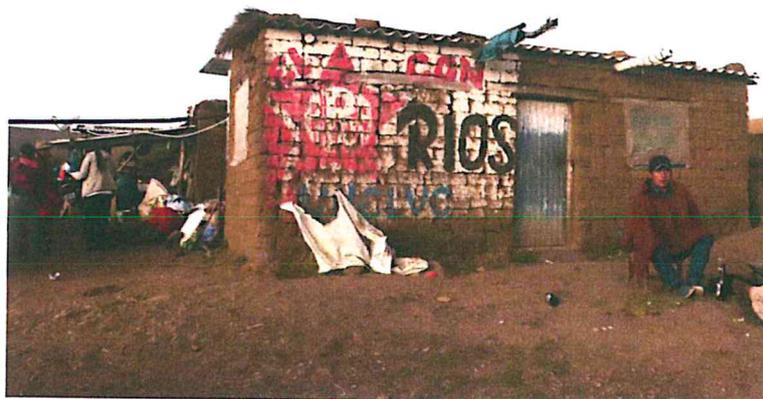
#### Fotografía N°20: Vista de campo 2.

Vivienda construida en adobe y sin ningún sistema constructivo aprobado en el R.N.E. en la parte trasera se observa un tarrajeo a medias, presenta techo de calamina y madera.

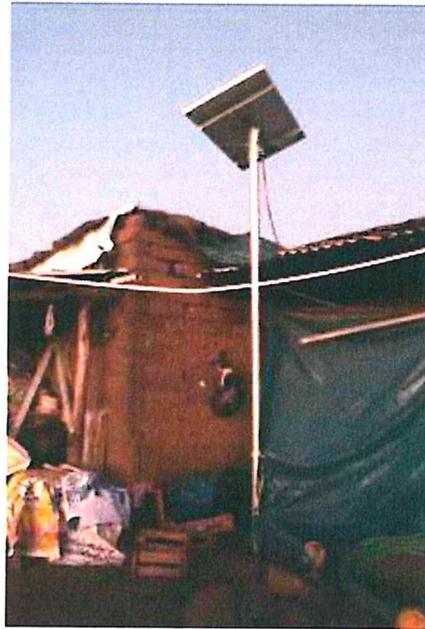
Vivienda construida de adobe y techo de calamina. No cuenta con ventanas y la fachada solo consiste en una puerta y palos de madera. Sin ningún conocimiento en sistema constructivo.
