INFORME DE EVALUACIÓN DE RIESGO POR LLUVIAS INTENSAS EN EL SECTOR 2 DEL DISTRITO DE SICCHEZ, PROVINCIA DE AYABACA, DEPARTAMENTO DE PIURA

MAYO – 2019

Municipalidad distrital de Sicchez, Sector 2, provincia de Ayabaca, departamento de Piura

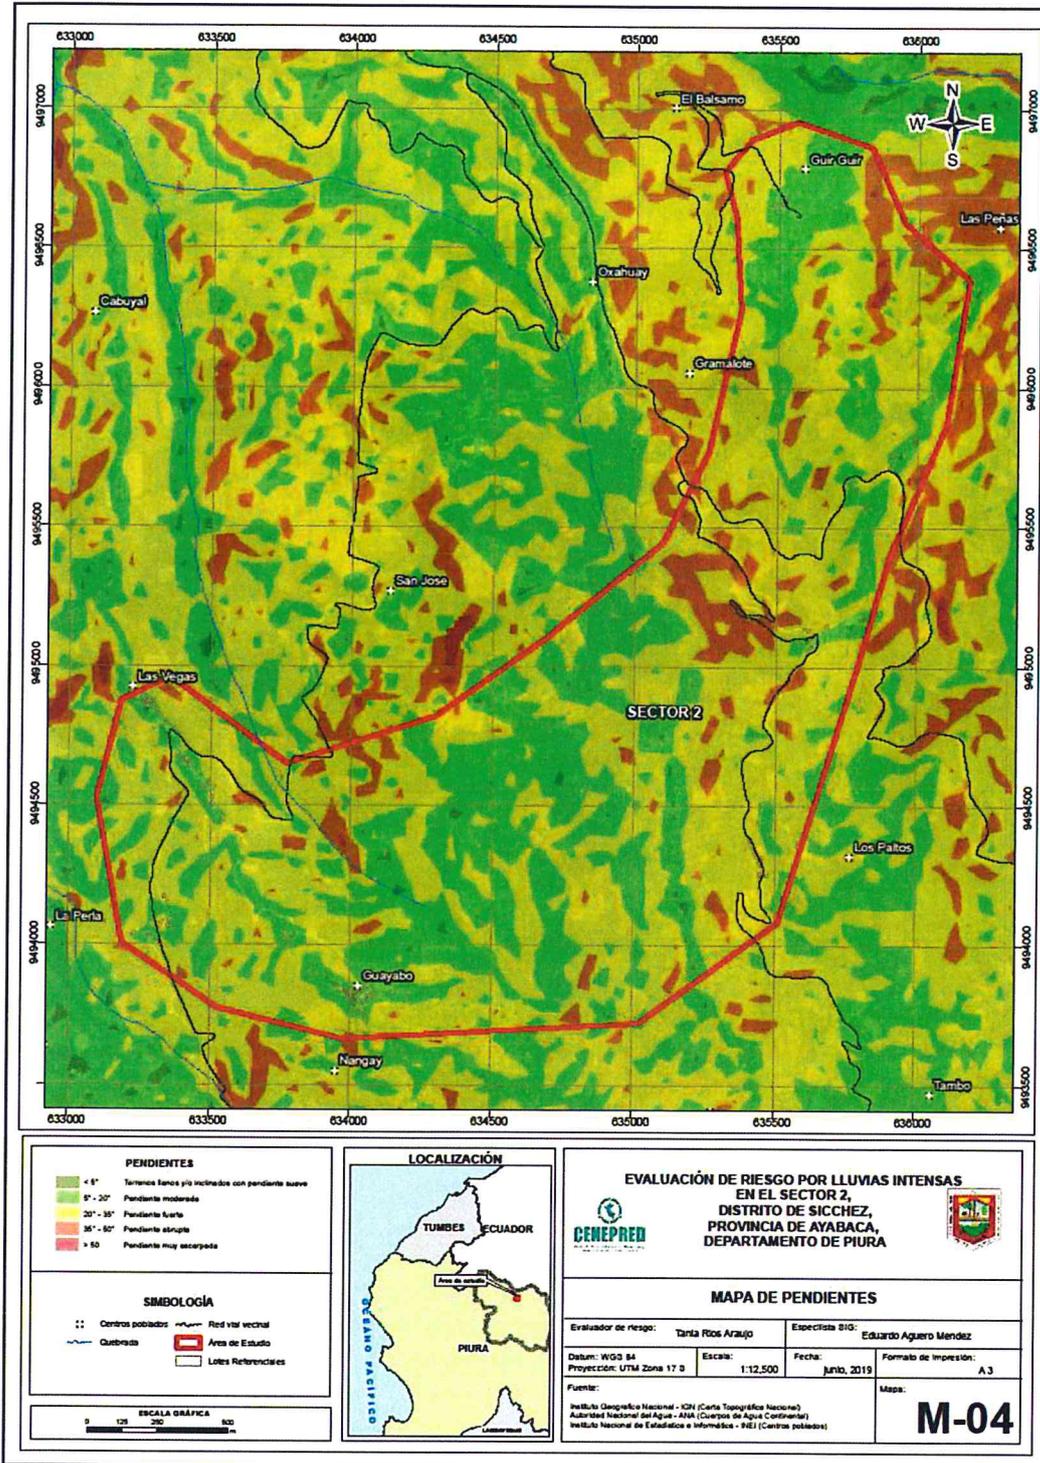
Figura 5. Mapa de pendientes del Sector 2 del distrito de Sicchez

El Sector 2 del distrito de Sicchez se caracteriza por tener terrenos de pendiente suave, moderada a fuerte.

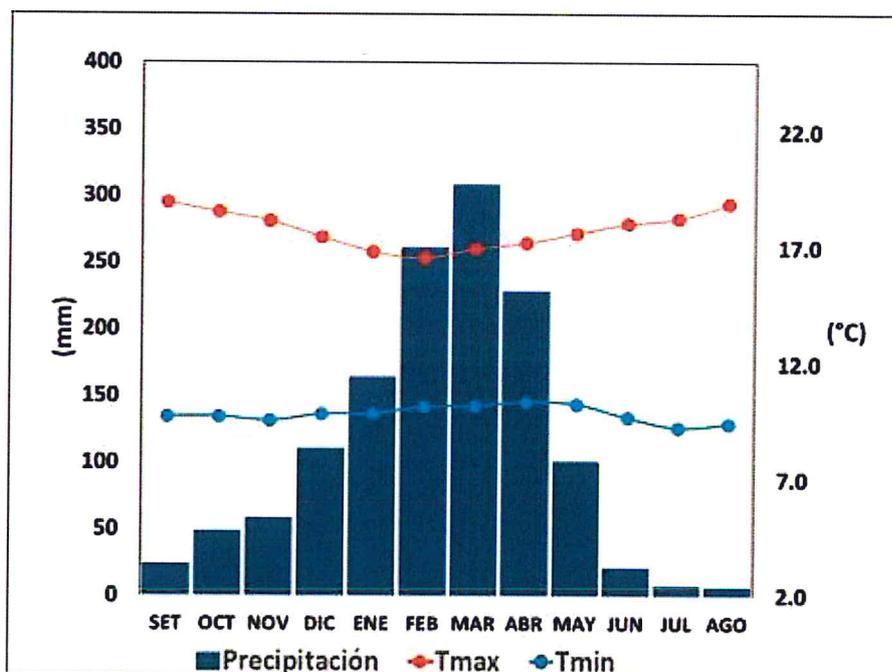
Gráfico 8. Comportamiento temporal de la temperatura del aire y precipitación promedio en la estación meteorológica Ayabaca

Respecto al comportamiento de las lluvias, suele presentarse entre los meses de diciembre a mayo, siendo más intensas entre los meses de febrero y abril. Durante estos tres meses las lluvias totalizan aproximadamente 797,5 mm. Los meses más secos para la zona predominan durante el invierno (junio a agosto). Anualmente acumula en promedio 1338,9 mm.

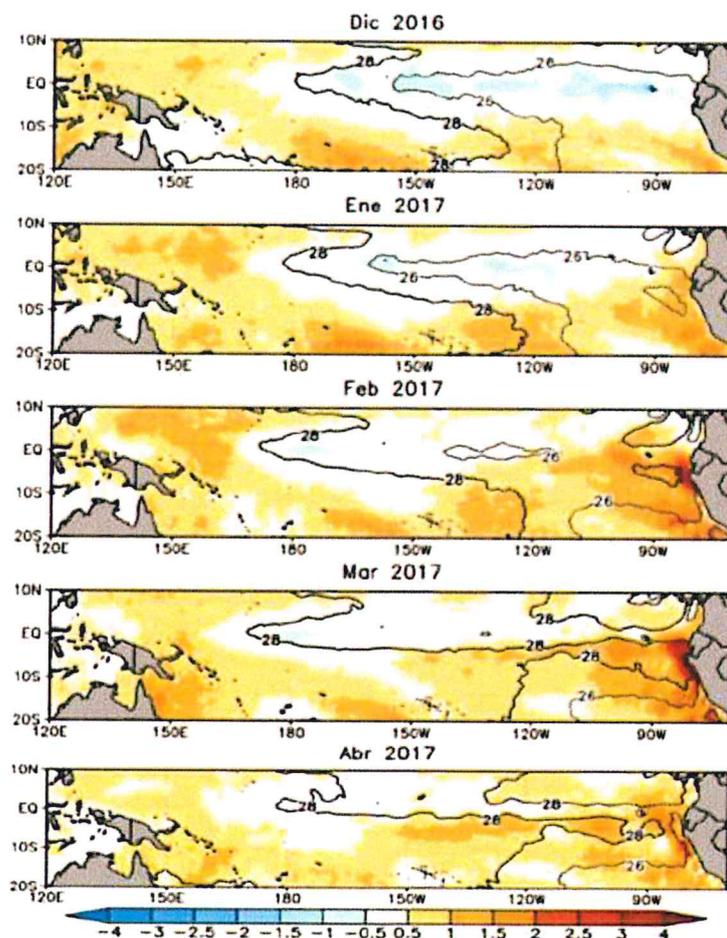
Figura 6. Anomalia de la temperatura superficial del mar (°C) en el Pacífico ecuatorial para el periodo diciembre 2016 – abril 2017

Asimismo, la TSM presentó valores sobre su normal histórica, siendo más intensas los meses de febrero y marzo 2017 (figura 6); situación que complementado a la presencia de los vientos del norte y la Zona de Convergencia Intertropical favorecieron una alta concentración de humedad atmosférica, propiciando un comportamiento anómalo de las lluvias, afectando éstas gran parte de la franja costera peruana. A su vez, la persistencia de un sistema atmosférico (Alta de Bolivia) configurado y posicionado en el sur de Perú propició condiciones favorables para la ocurrencia de lluvias fuertes y significativas en los Andes occidentales.

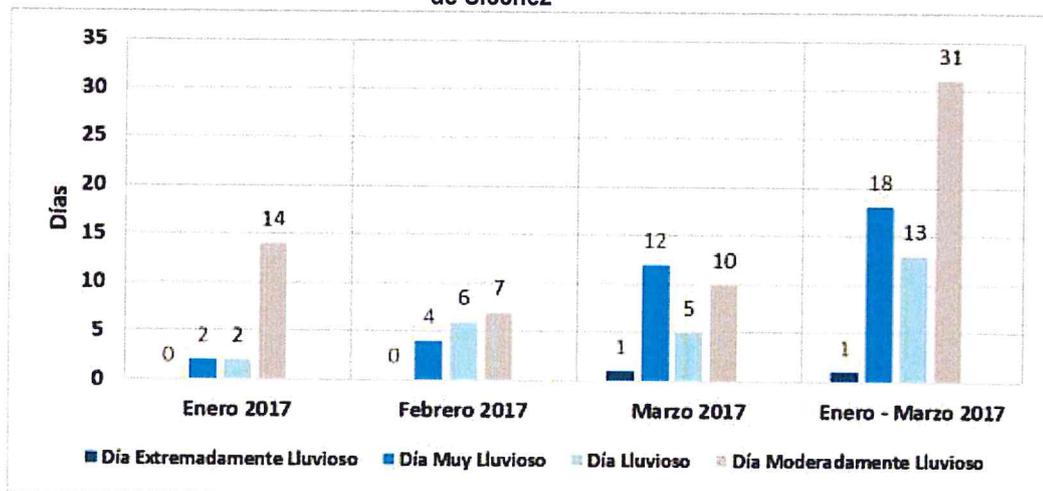
Gráfico 9. Frecuencia promedio de lluvias extremas durante El Niño Costero 2017 en el distrito de Sicchez

Respecto a la frecuencia promedio de lluvias extremas, el gráfico 9 muestra que durante el verano 2017 los días catalogados como "extremadamente lluvioso" y "muy lluvioso" predominaron en marzo, aunado a ello se presentaron también días "lluviosos" y "moderadamente lluviosos" durante este mes.
