**INFORME DE EVALUACIÓN DE RIESGO POR LLUVIAS INTENSAS EN EL  
SECTOR 2, DISTRITO DE SONDOR, PROVINCIA DE HUANCABAMBA,  
DEPARTAMENTO DE PIURA.**

**MAYO - 2019**

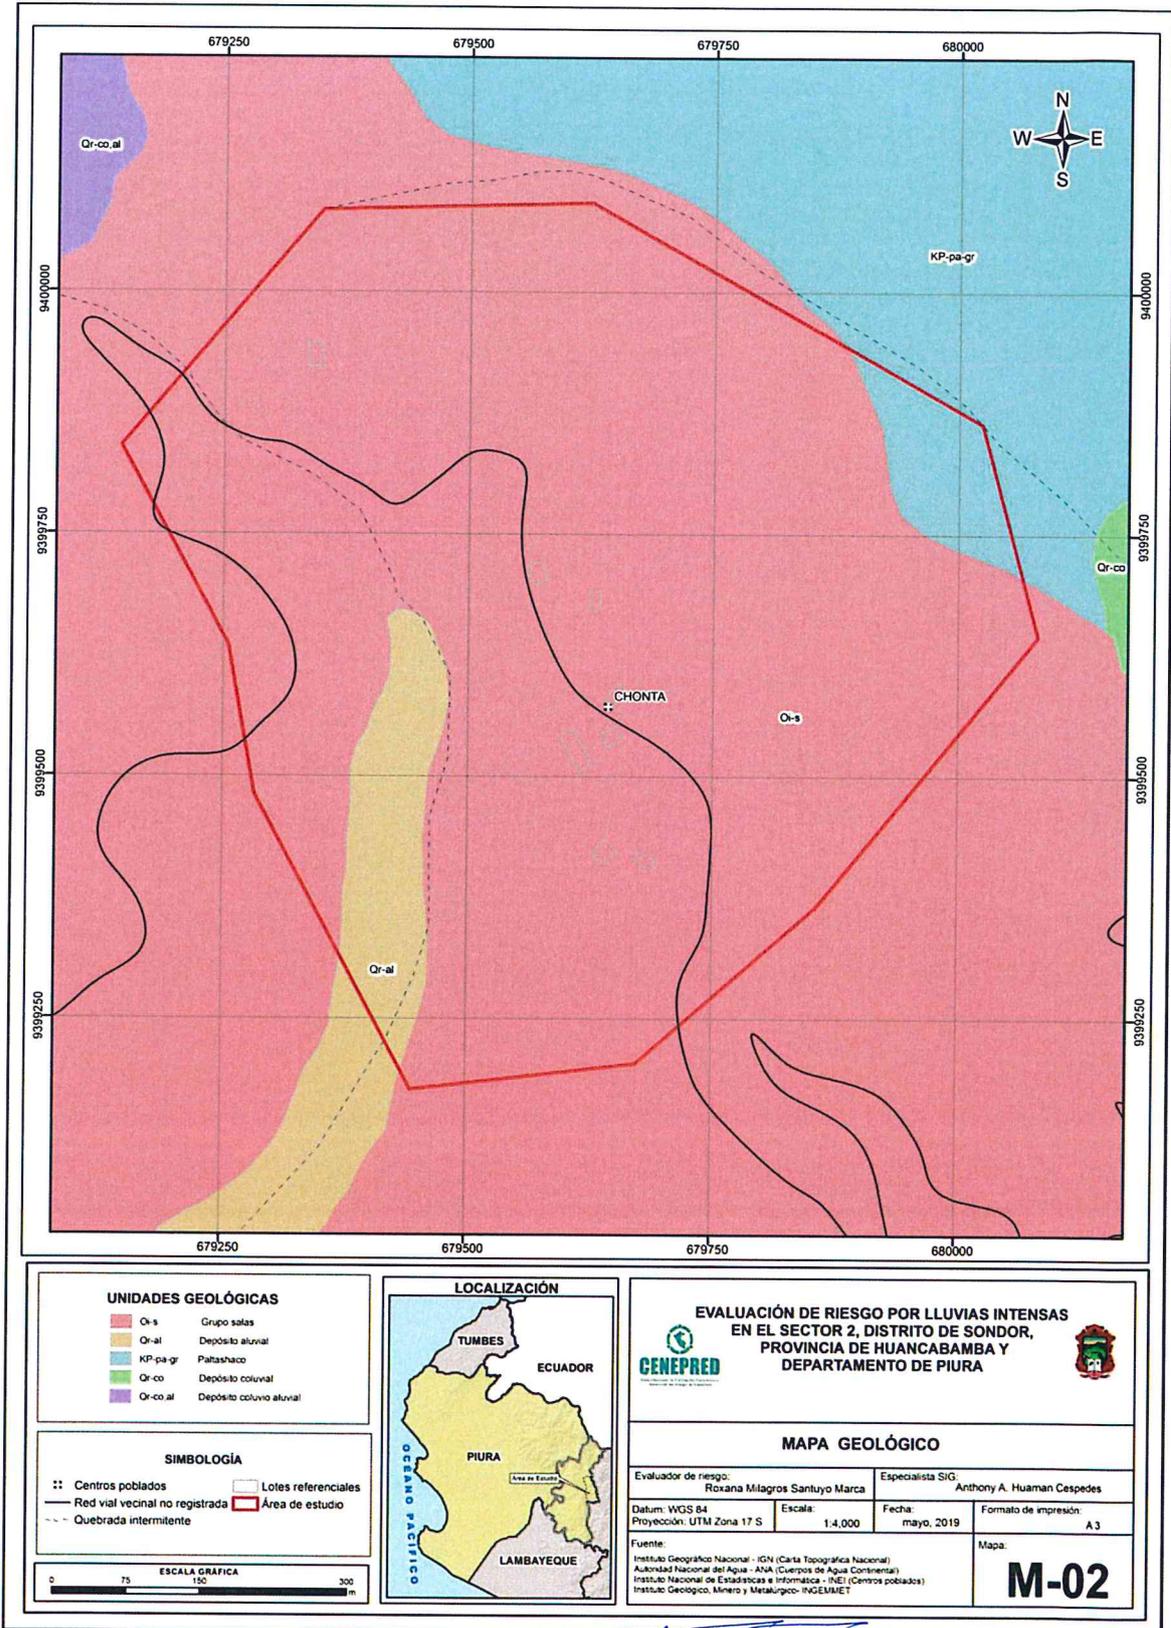
Figura 11.- Mapa Geológico del Sector 2, Distrito de Sondor

Este grupo descrito por J. Wilson en la localidad de salas, departamento de Lambayeque. Está constituido por una secuencia de cuarcitas, areniscas cuarzosas, pizarras sericíticas y esquistos. Ocupa el mayor porcentaje del área de estudio y sus afloramientos no son de manera continua, alternándose con afloramientos de rocas intrusivas de Paltashaco y volcánicas. Estructuralmente está caracterizado por una débil foliación en muchos casos paralela a la estratificación, la misma que ha sido afectada por plegamientos y micro pliegues, además de un sistema de fracturas en varias direcciones.

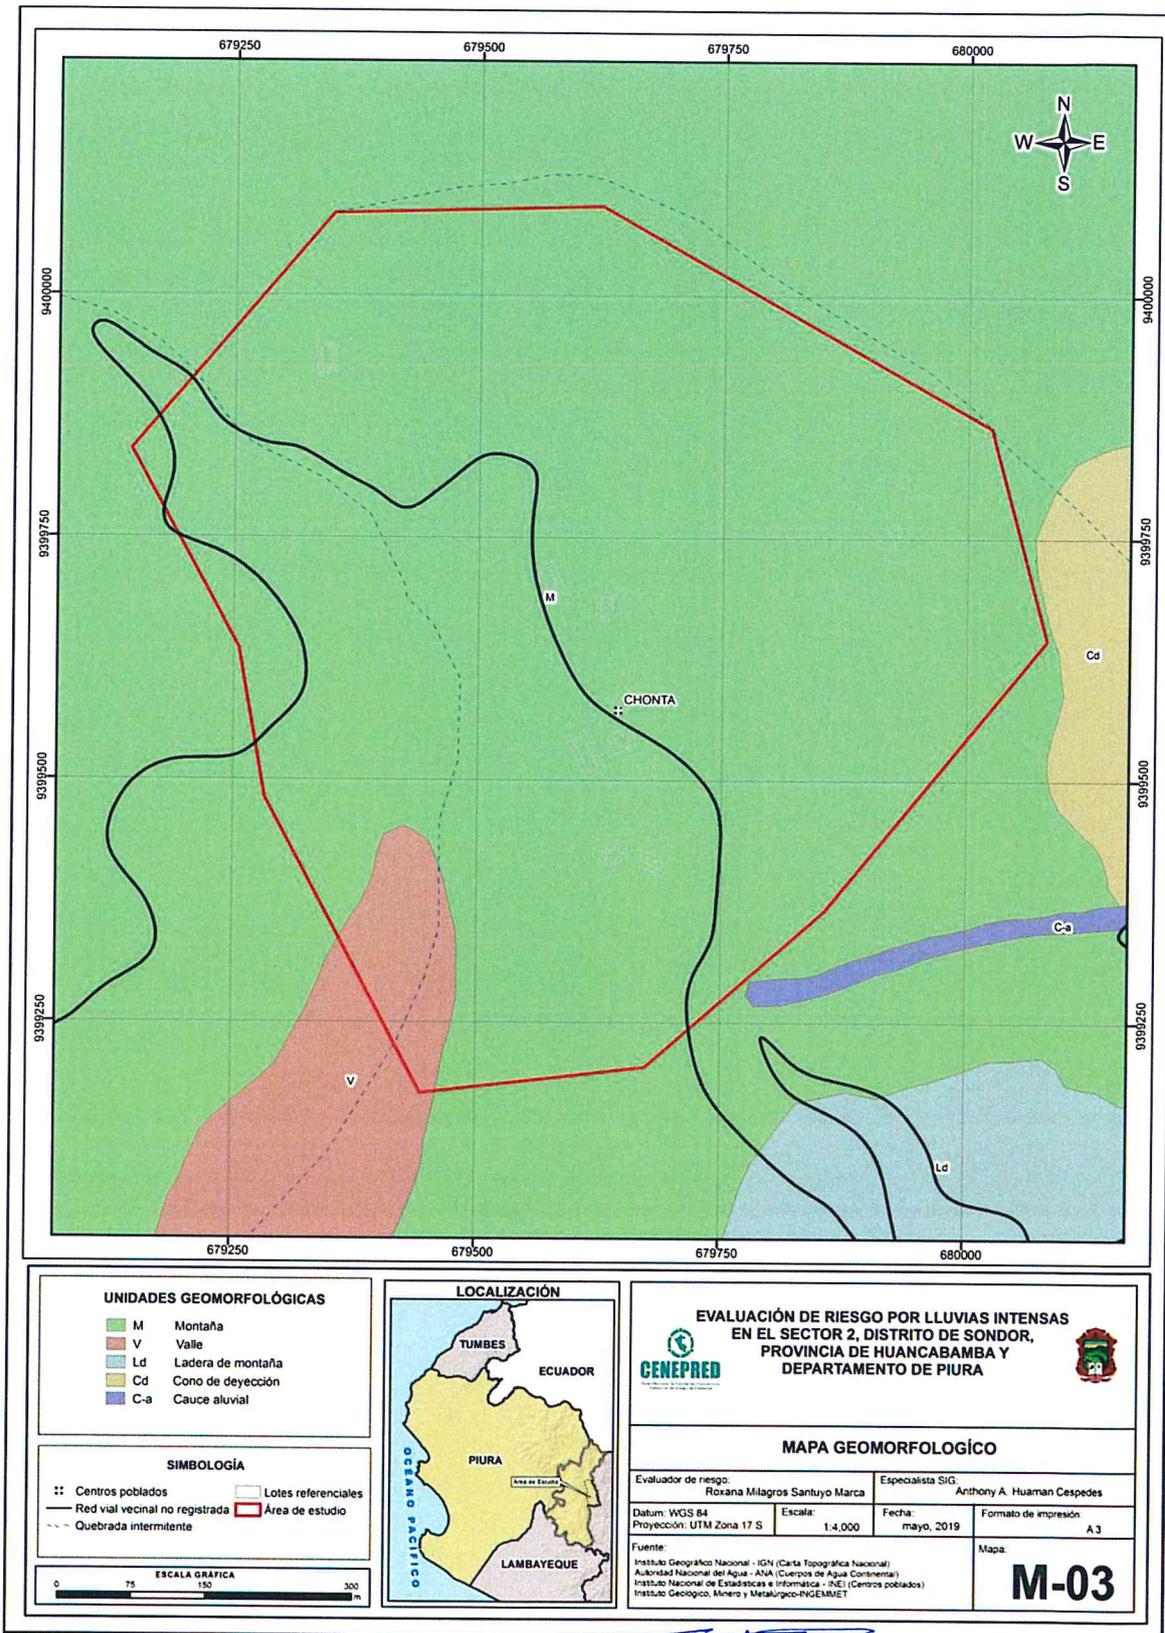
Figura 12.- Mapa Geomorfológico del Sector 2, Distrito de Sondor

Esta unidad geomorfológica corresponde a las mayores incisiones del terreno que en la zona presentan secciones transversales en forma de "U" y canalizan las aguas que drenan por el territorio. Son numerosos los valles de diferente magnitud que ocurren en la zona estudiada, siendo el más importante la quebrada que atraviesa el área de estudio en dirección este-oeste. La profundidad y amplitud de los valles depende del tipo de roca y también de los aspectos estructurales de la región por lo que algunos de ellos pueden seguir líneas de fallas y/o contactos litológicos. Las formas de distribución de valles están diseñadas por los sistemas de drenajes de las rocas del Grupo Salas, en la zona muestran un patrón de drenaje claramente paralelo.

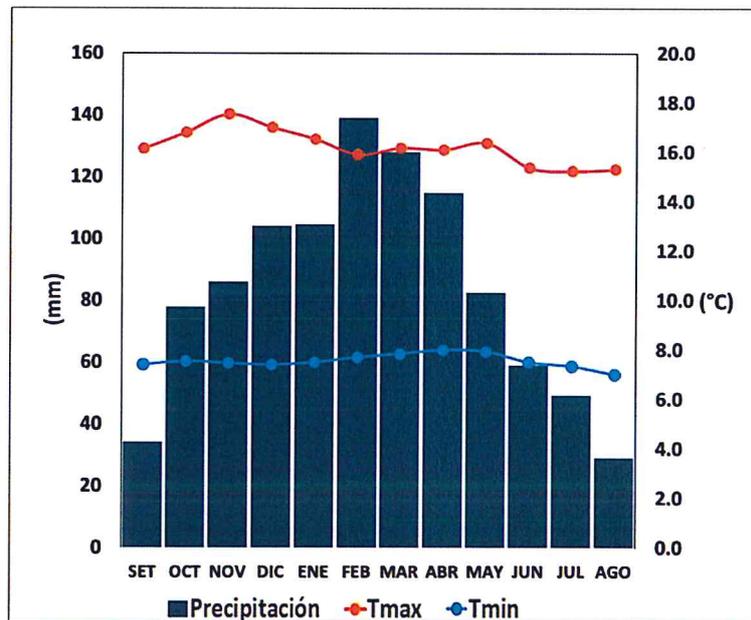
Figura 14.- Comportamiento temporal de la temperatura del aire y precipitación promedio en la estación meteorológica Salala

Respecto al comportamiento de las lluvias, suele presentarse entre los meses de diciembre y abril, siendo más intensas en los meses de febrero y marzo. En el primer trimestre del año las lluvias totalizan aproximadamente 371,4 mm. Los meses más secos para la zona predominan durante el invierno (junio a agosto). Anualmente acumula 1007,6 mm.

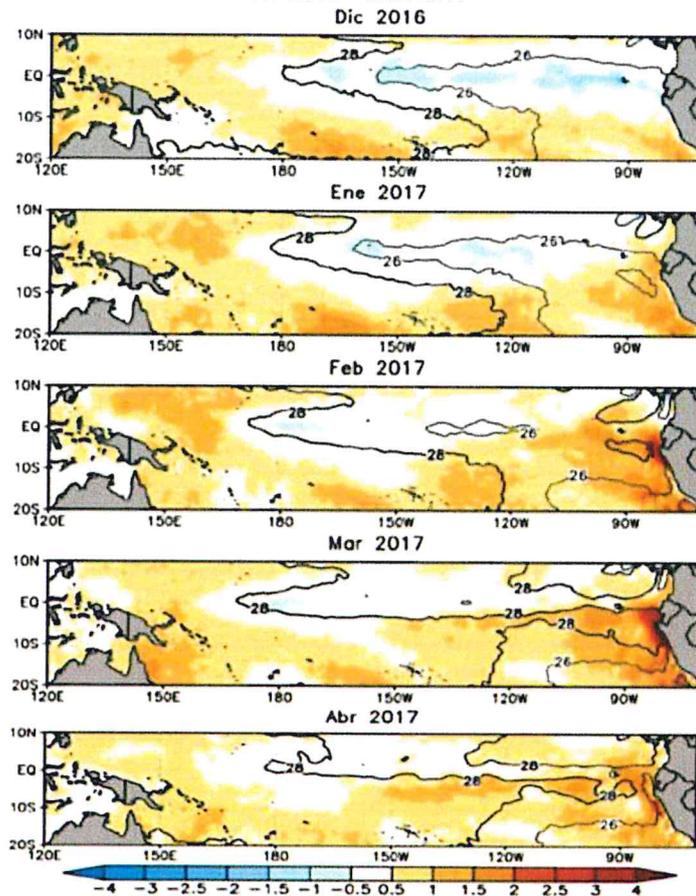
Figura 15.- Anomalía de la Temperatura superficial del mar (°C) en el Pacífico ecuatorial para el periodo diciembre 2016 – abril 2017

Asimismo, la TSM presentó valores sobre su normal histórica, siendo más intensas los meses de febrero y marzo 2017 (figura 15); situación que complementado a la presencia de los vientos del norte y la Zona de Convergencia Intertropical favorecieron una alta concentración de humedad atmosférica, propiciando un comportamiento anómalo de las lluvias, afectando éstas gran parte de la franja costera peruana. A su vez, la persistencia de un sistema atmosférico (Alta de Bolivia) configurado y posicionado en el sur de Perú propició condiciones favorables para la ocurrencia de lluvias fuertes y significativas en los Andes occidentales.

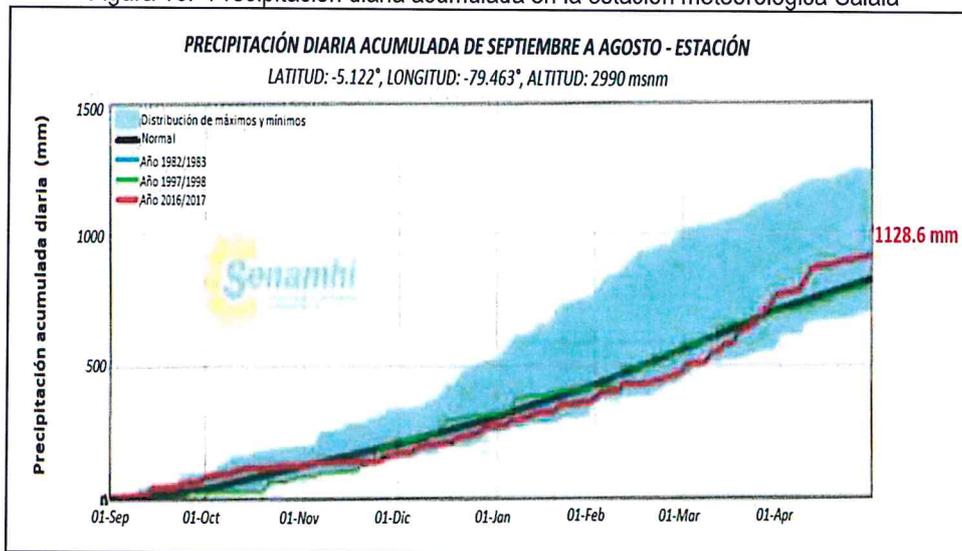
Figura 16.- Precipitación diaria acumulada en la estación meteorológica Salala

El evento "El Niño Costero 2017", por sus impactos asociados a las lluvias se puede considerar como el tercer "Fenómeno El Niño" más intenso de al menos los últimos cien años para el Perú (ENFEN, 2017).

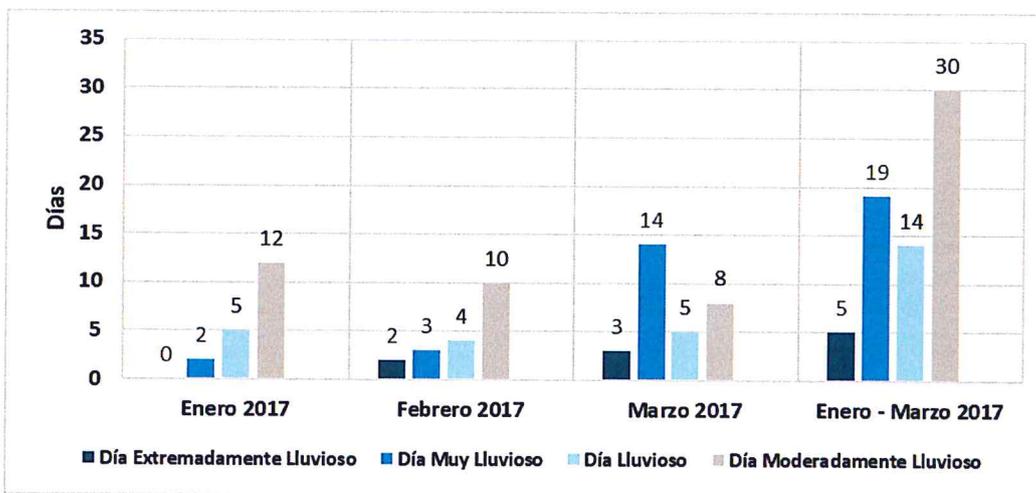
Figura 17.- Frecuencia promedio de lluvias extremas durante El Niño Costero 2017 en el distrito Sondor.

Respecto a la frecuencia promedio de lluvias extremas, la figura 17 muestra que durante el verano 2017 los días catalogados como "Extremadamente lluvioso" predominaron en febrero y marzo, aunado a ello se presentaron también días "muy lluviosos", "lluviosos" y "moderadamente lluvioso" durante estos meses.

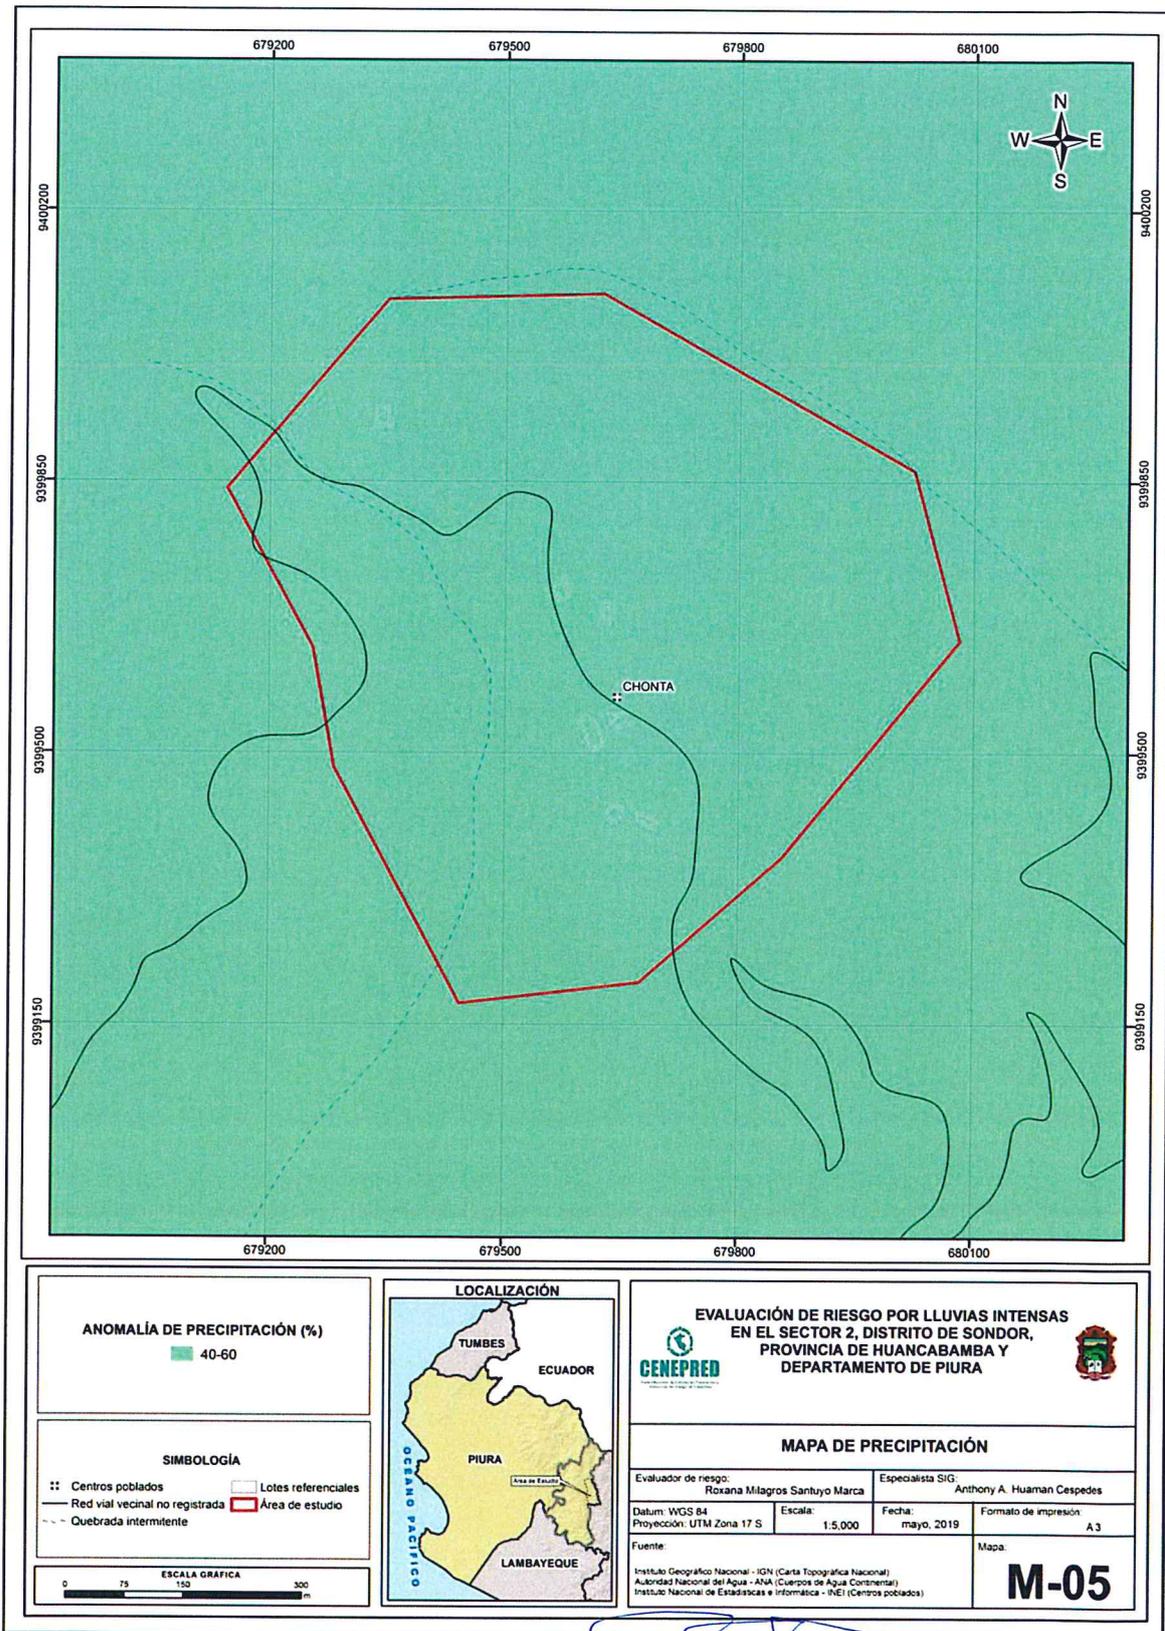
Figura 18.- Anomalías de lluvias durante El Niño Costero 2017 (enero-marzo) para el Sector 2

En la Figura 18, se observa que en el área donde se encuentra el sector 2 del distrito Sondor, predominó lluvias sobre lo normal alcanzando anomalías entre 40 y 60% durante el trimestre de enero a marzo del 2017.

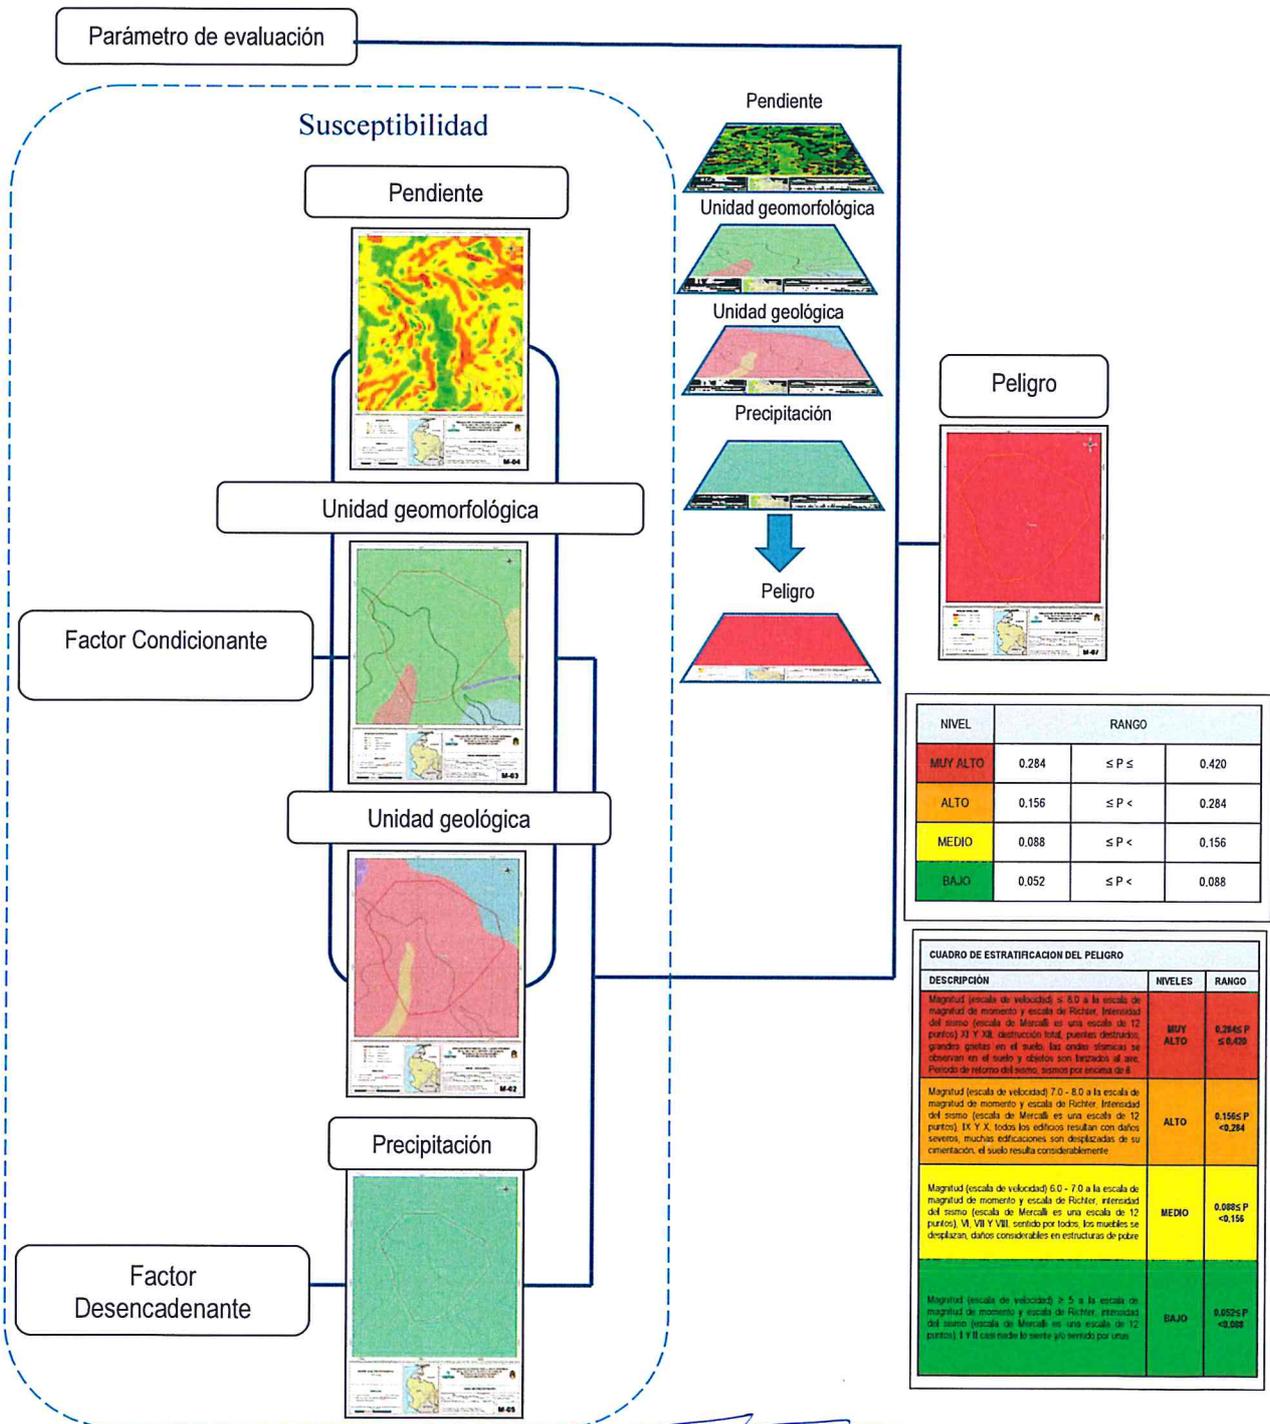
Figura 19.-Metodología general para determinar los niveles del peligro

Para determinar los niveles de peligrosidad, se siguieron los siguientes pasos:

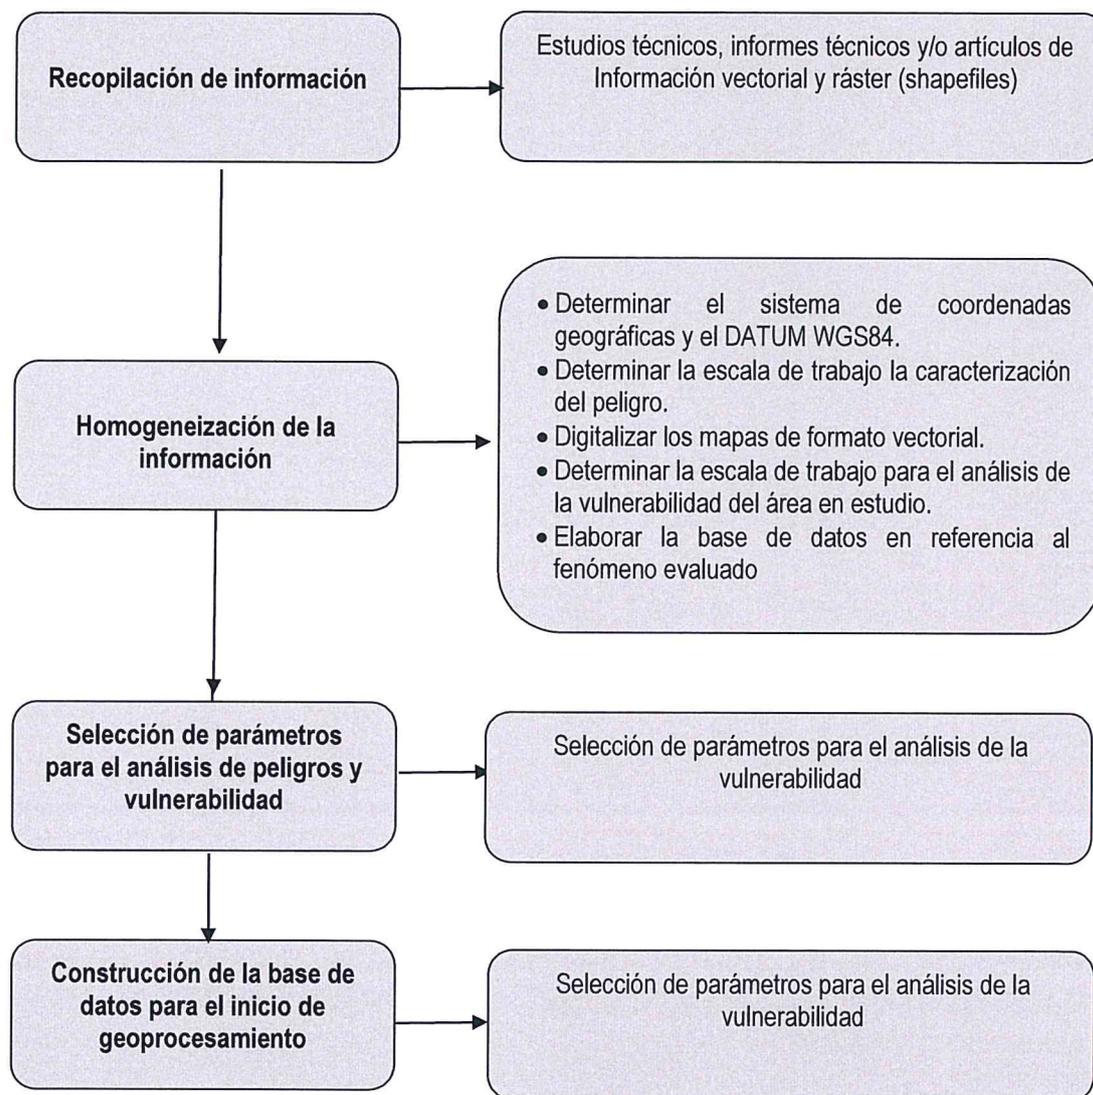
Figura 20.-Flujograma general del proceso de análisis de información.

Se recopiló información disponible: Estudios publicados por entidades técnico científicas competentes (INGEMMET, SENAMHI, INEI), información histórica, estudio de peligros, cartografía, topografía, hidrología, climatología, geología y geomorfología del área de estudio del fenómeno de **lluvias intensas**. Así también, se ha realizado el análisis de la información proporcionada de entidades técnicas-científicas y estudios publicados (Figura 20).

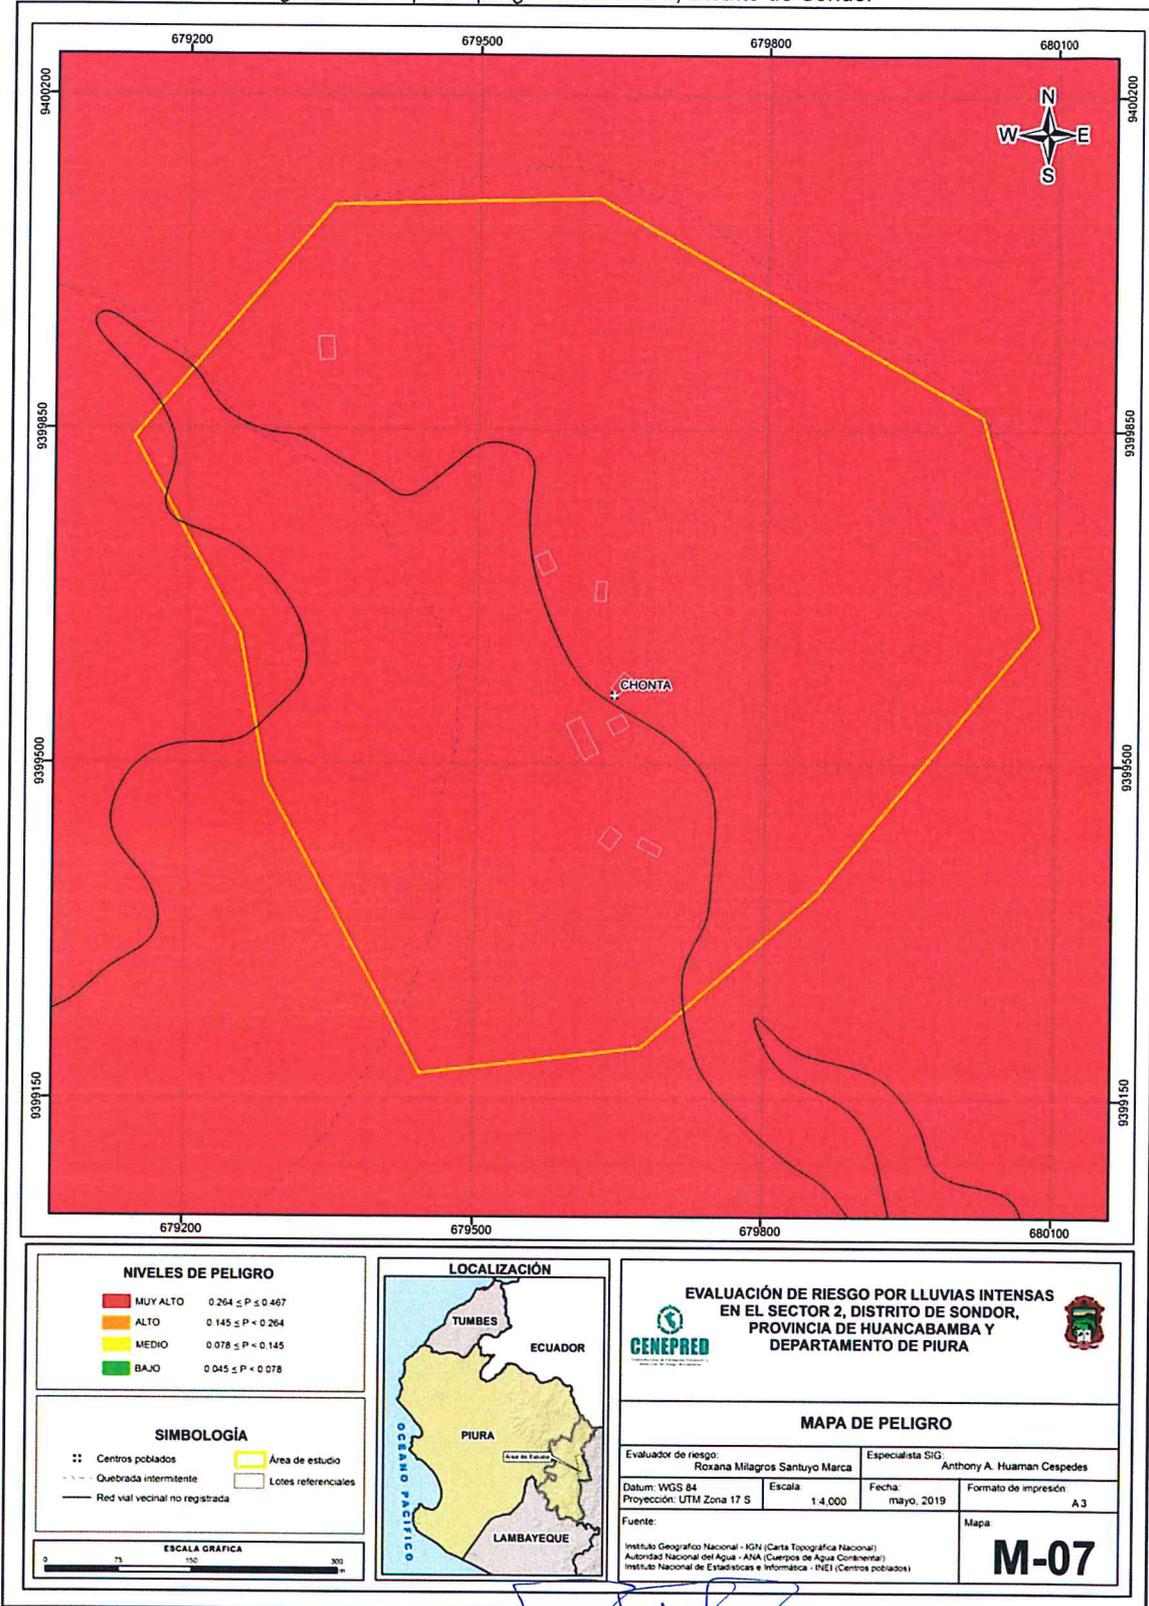
Figura 22.- Mapa de peligro del Sector 2, Distrito de Sondor

Lluvias intensas alcanzando anomalías entre 60 y 80% en gran parte del sector, mientras que en la zona norte se alcanzó entre 40 y 60% durante el trimestre de enero a marzo del 2017, con una frecuencia de por lo menos 1 vez al año cada evento de El niño y/o superior a 5 eventos al año en promedio, con una intensidad de >60mm/h, y una duración mayor a 24 horas, que se produciría en el Sector 2 del Centro Poblado Chonta, ocasionando daños importantes en los elementos expuestos en sus dimensiones social y económica”.

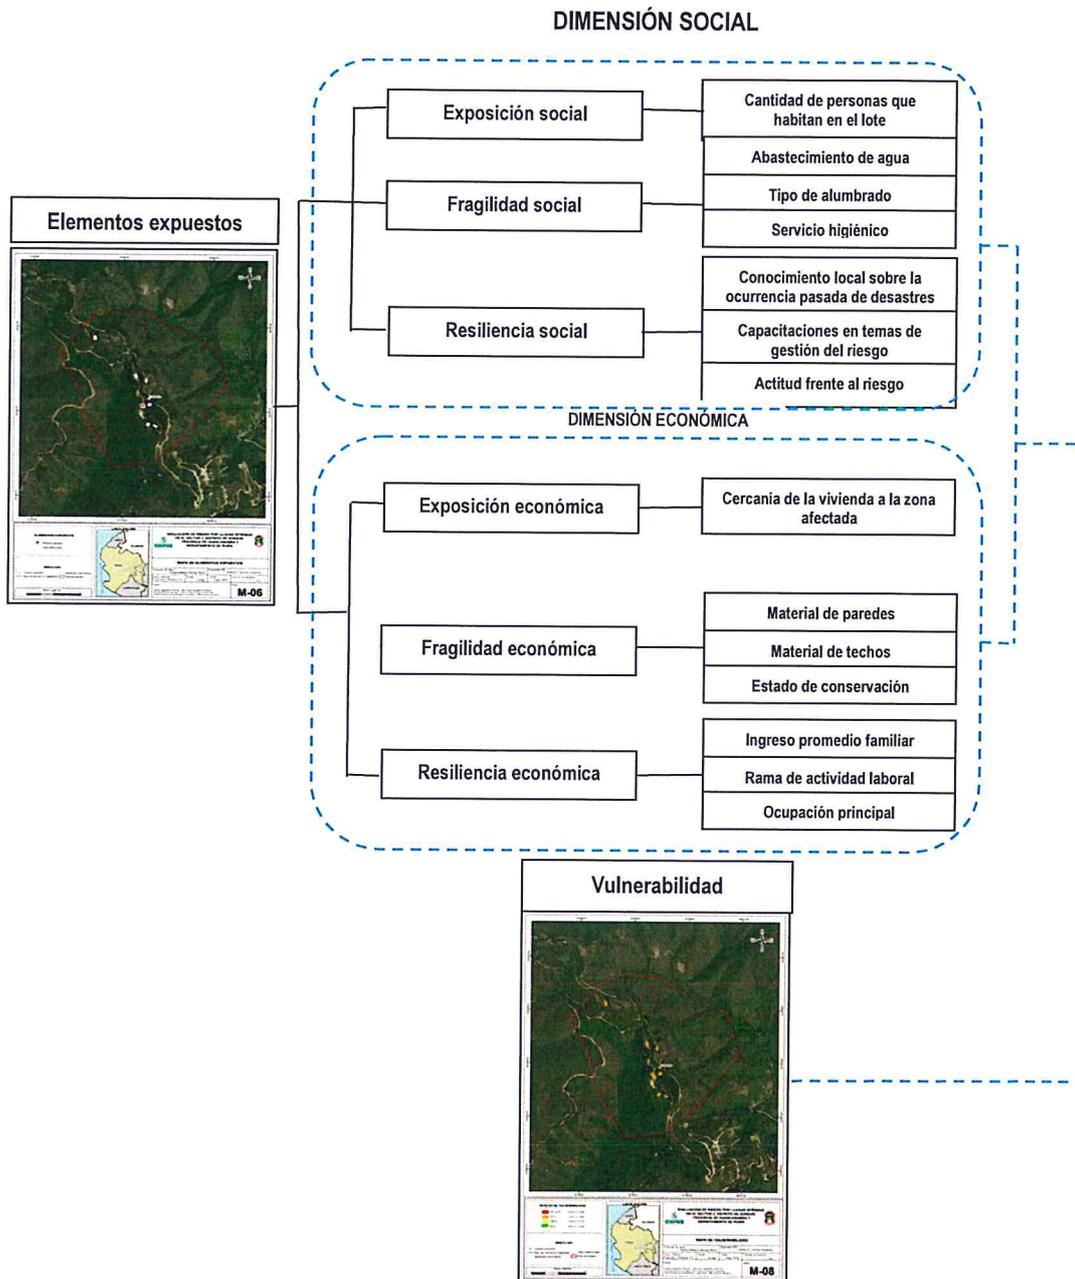
Figura 23.- Mapa de metodología para el análisis de vulnerabilidad

Para efectos de analizar la vulnerabilidad de los elementos expuestos respecto al ámbito de estudio, se ha desarrollado la siguiente metodología.

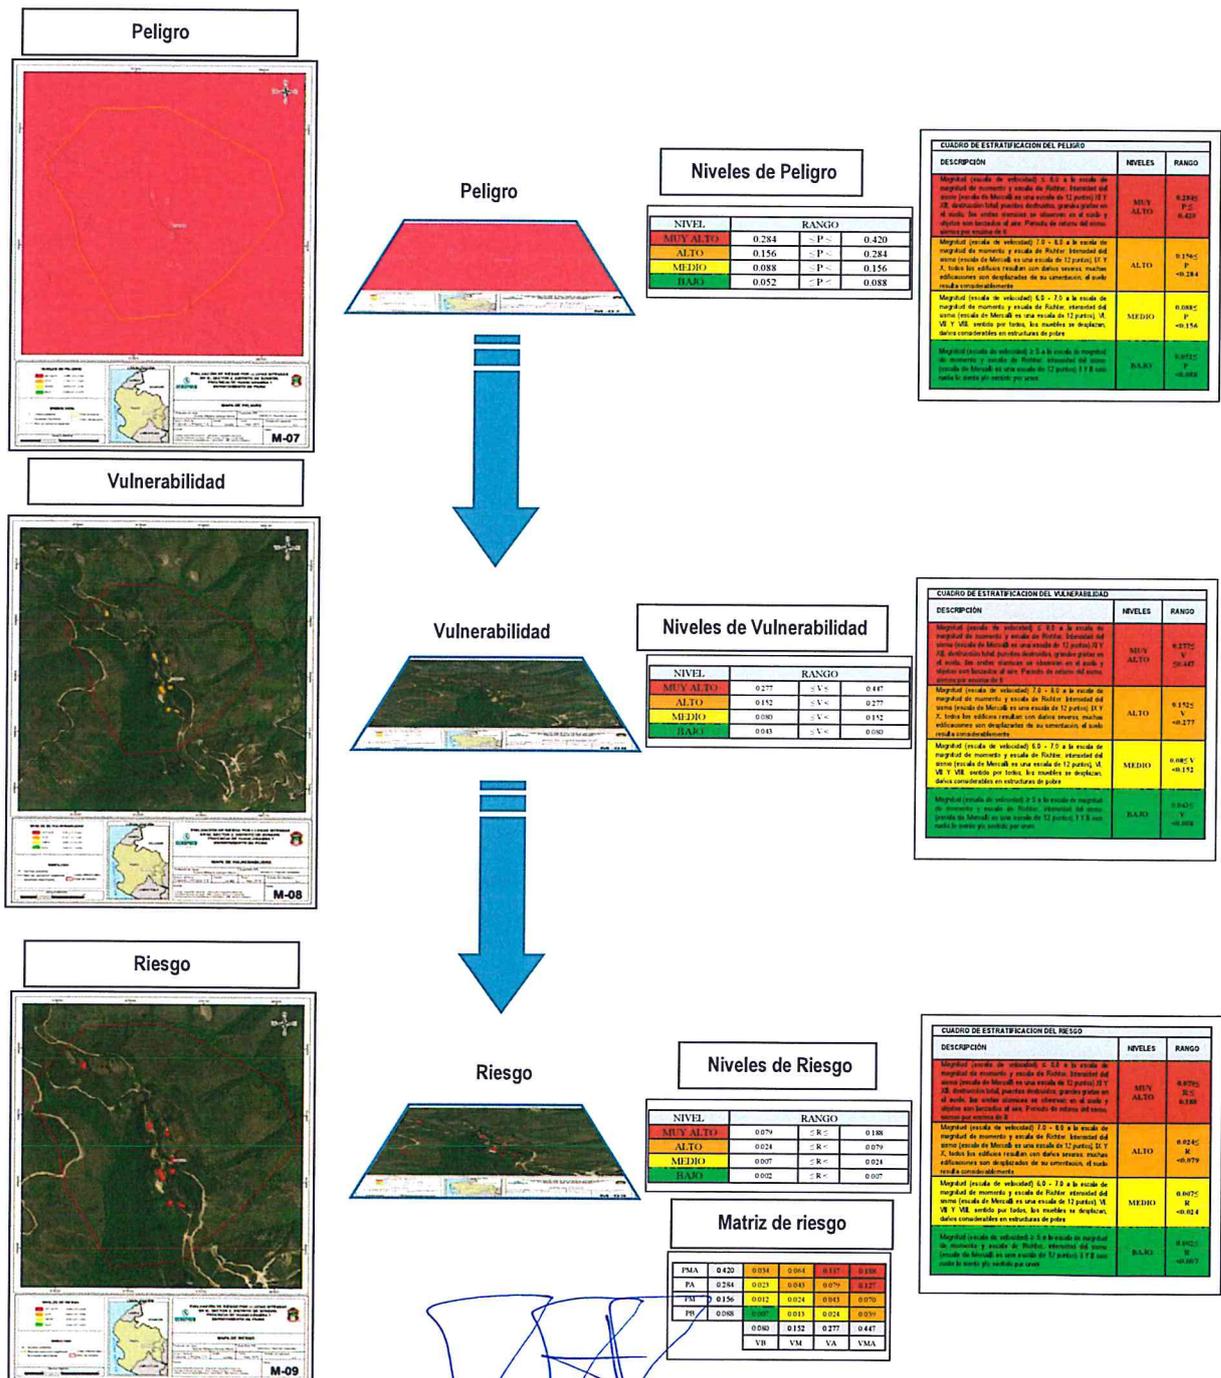
Figura 25.- Mapa de metodología para la determinación del nivel de Riesgo

Para la determinación de los niveles de riesgo, se ha utilizado un Sistema de Información Geográfica (SIG) el cual nos ha permitido automatizar el proceso, por lo cual se ha construido una base de datos con información espacial vectorial y alfanumérica georreferenciada, la cual contiene toda la información (cuantitativa y cualitativa) del área de análisis del presente estudio.
