## INFORME DE EVALUACIÓN DE RIESGO POR LLUVIAS INTENSAS EN EL SECTOR 07, DISTRITO DE HUARMACA, PROVINCIA DE HUANCABAMBA, DEPARTAMENTO DE PIURA

Agosto, 2019

EXPOSICIÓN: FUNDOS DE VILAROMA  
SECTOR 07, DISTRITO DE HUARMACA, PROVINCIA DE HUANCABAMBA, DEPARTAMENTO DE PIURA

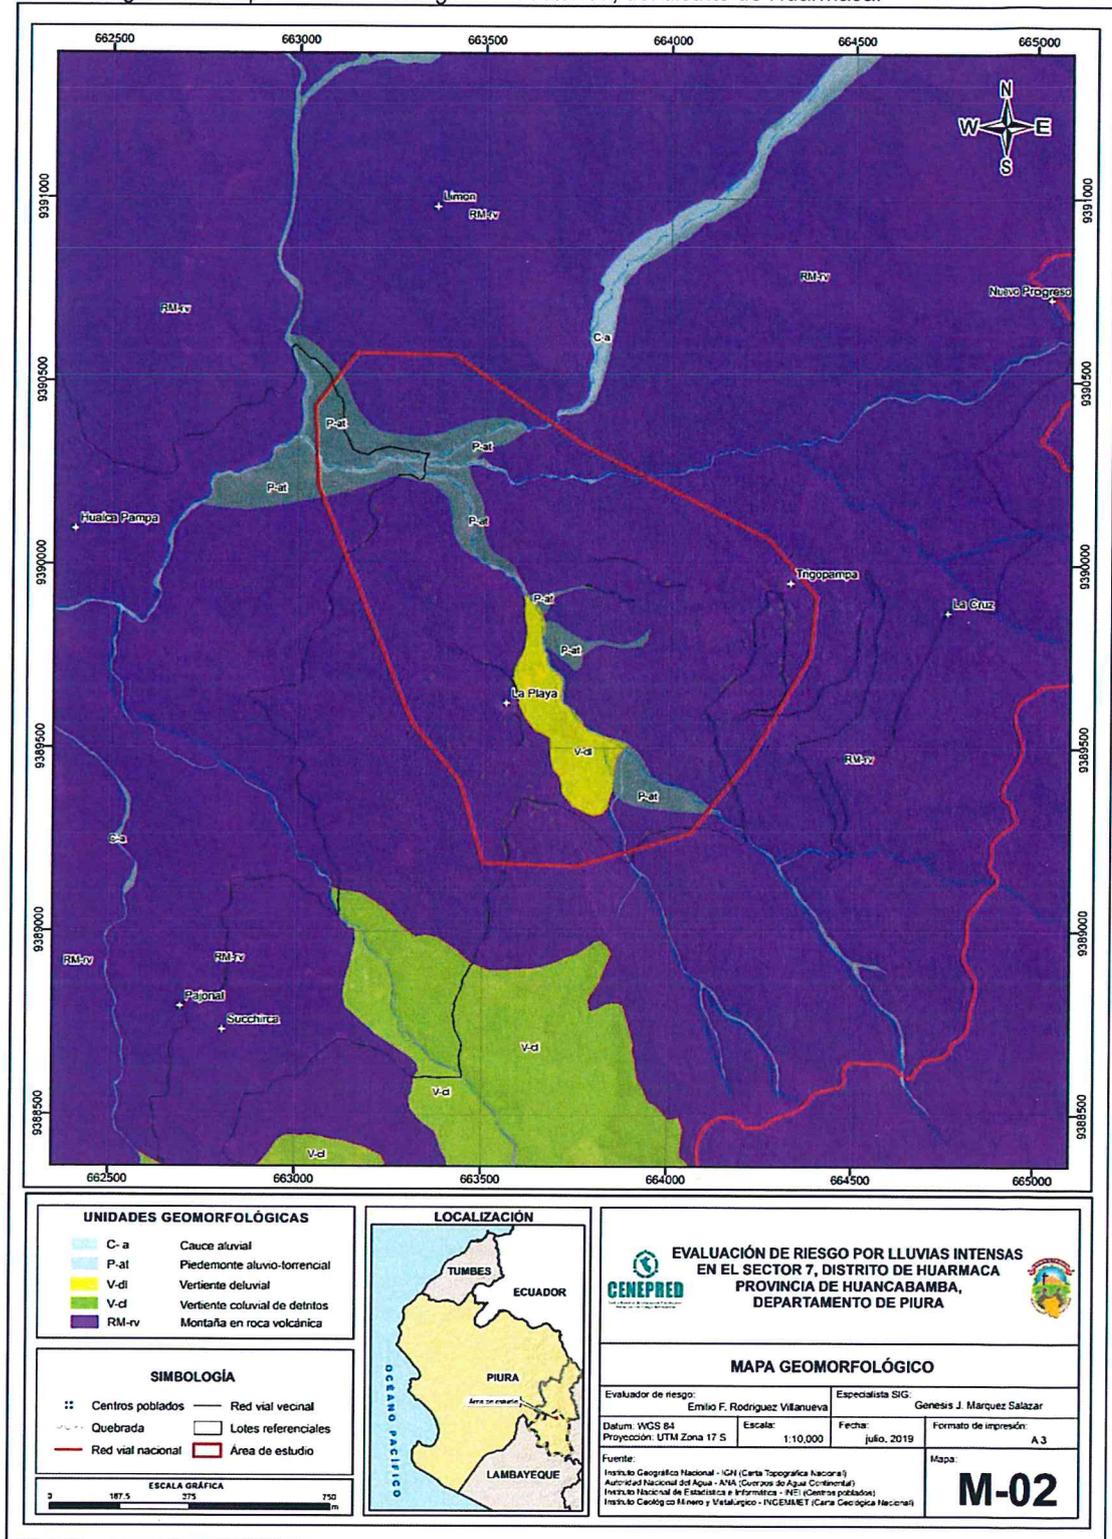
Figura 02. Mapa de Geomorfología del Sector 07, del distrito de Huarmaca.

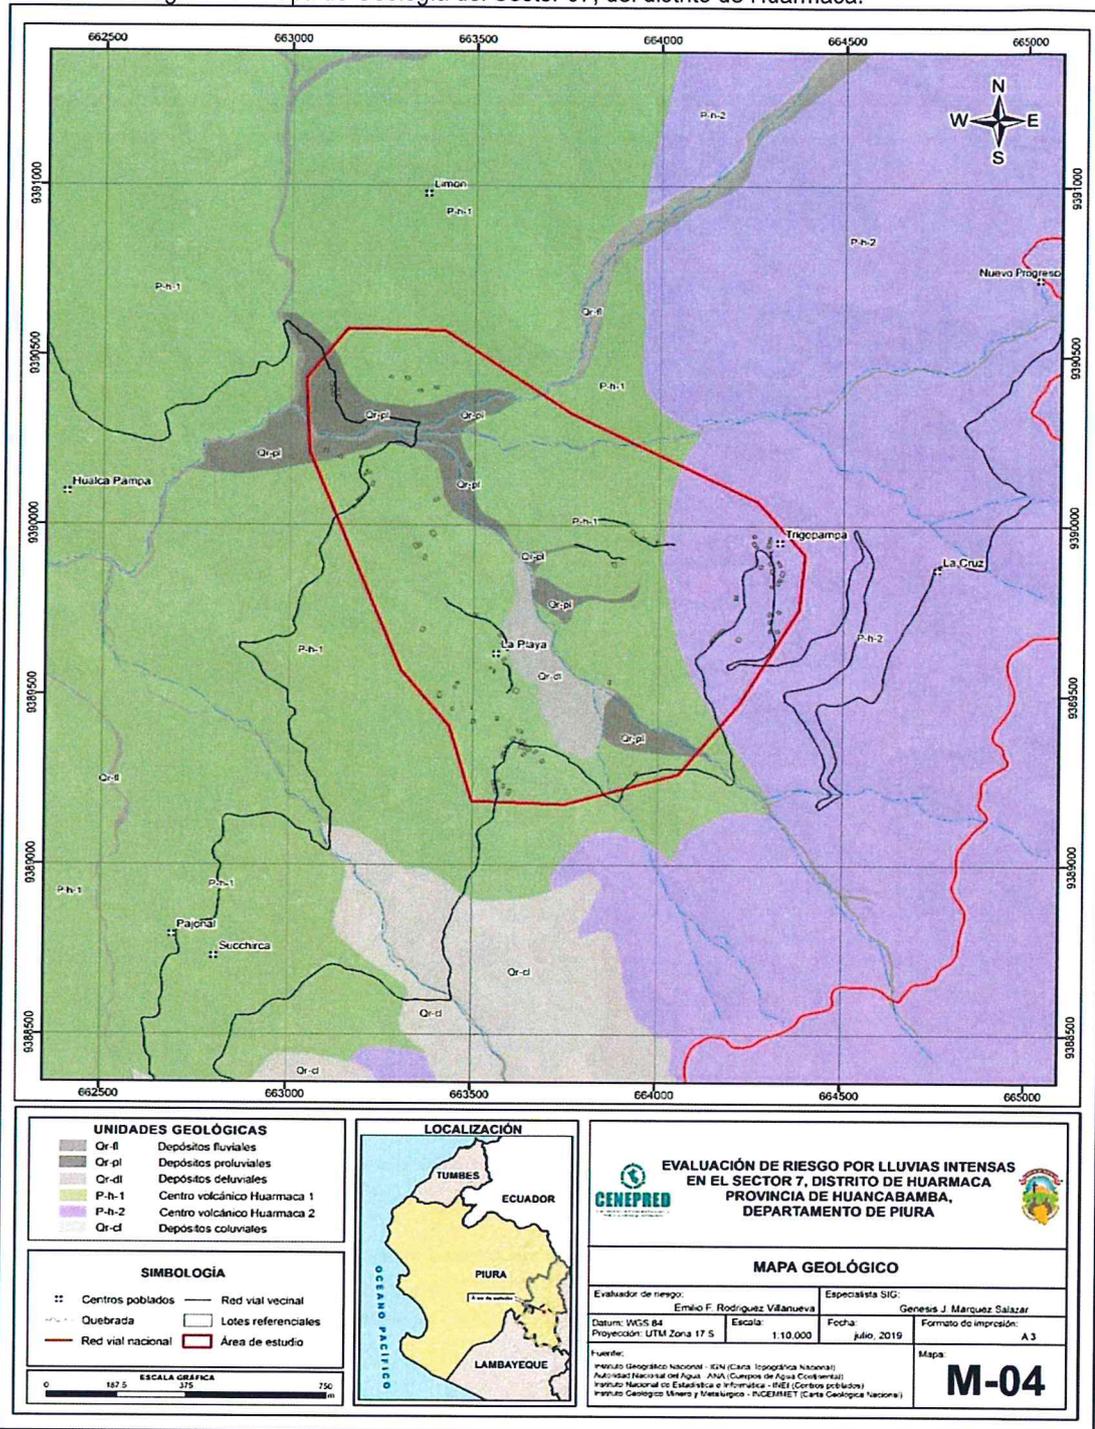
Figura 04. Mapa de Geología del Sector 07, del distrito de Huarmaca.

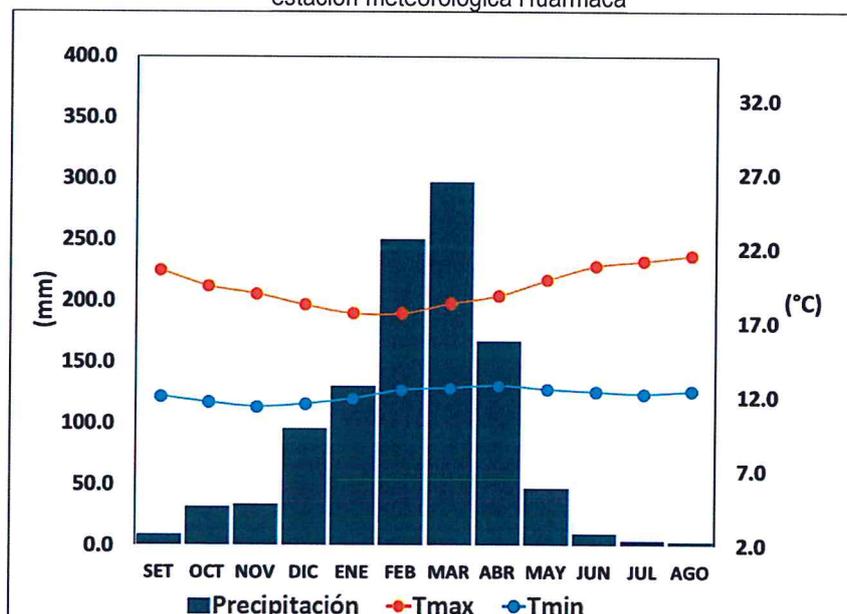
Respecto al comportamiento de las lluvias, suelen presentarse entre los meses de diciembre a abril, siendo más intensas durante los meses de febrero a abril. Durante estos tres meses las lluvias totalizan aproximadamente 714,8 mm. Los meses más secos para la zona predominan durante el invierno (junio a agosto). Anualmente acumula en promedio 1080,5 mm.

Gráfico 11. Comportamiento temporal de la temperatura del aire y precipitación promedio en la estación meteorológica Huarmaca

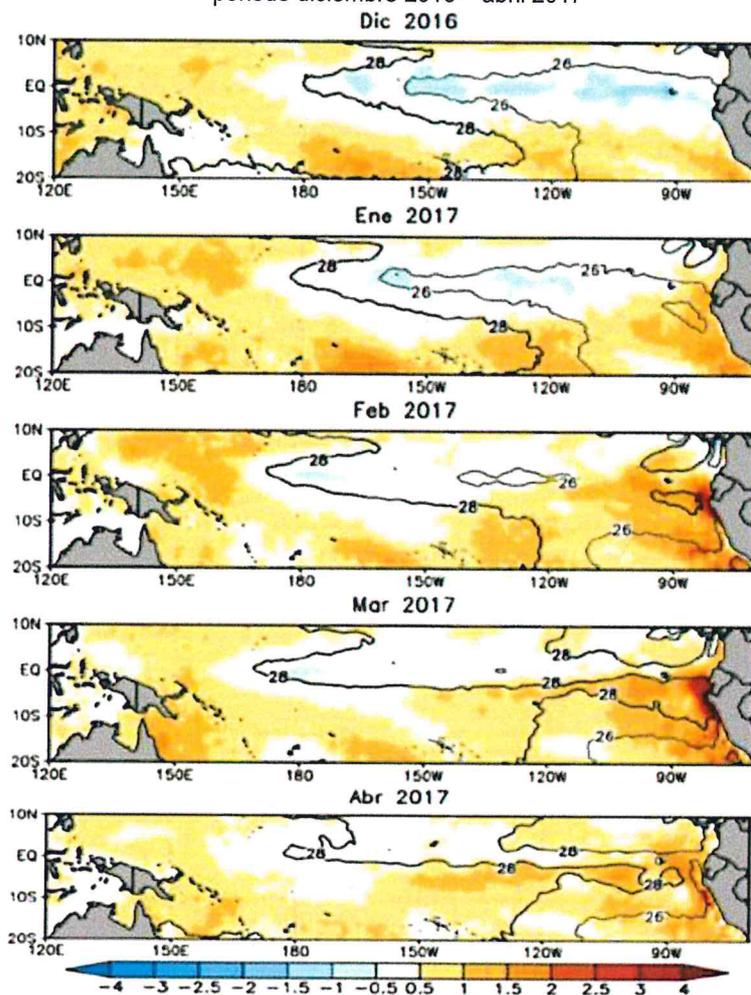
Figura 05. Anomalía de la Temperatura superficial del mar (°C) en el Pacífico ecuatorial para el periodo diciembre 2016 – abril 2017

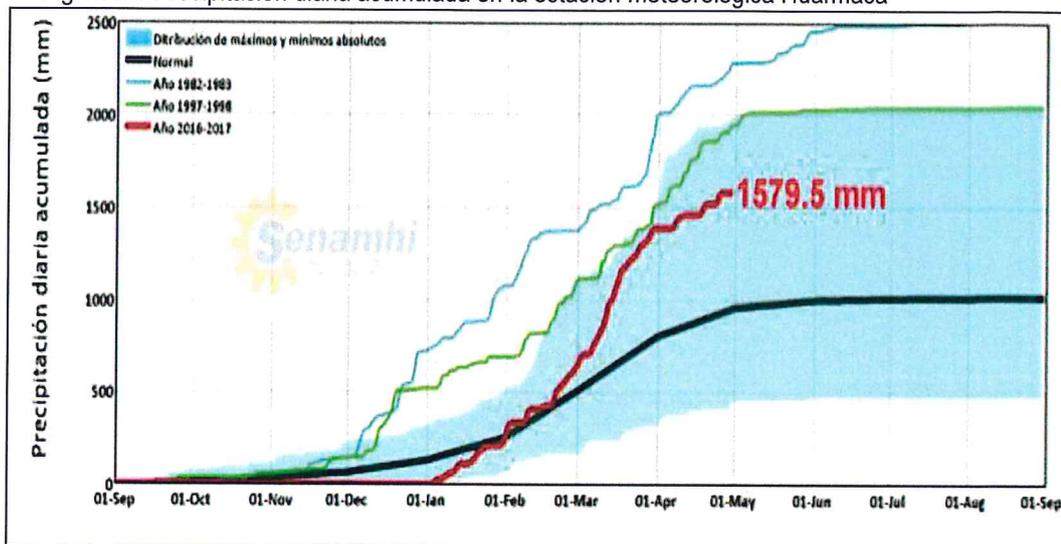
negra), principalmente desde inicios de febrero. Asimismo, las cantidades acumuladas durante el 2017 fueron menores a los acumulados de la temporada lluviosa del año 1982-83 (línea celeste) y 1997-98 (línea verde). El evento "El Niño Costero 2017", por sus impactos asociados a las lluvias se puede considerar como el tercer "Fenómeno El Niño" más intenso de al menos los últimos cien años para el Perú (ENFEN, 2017).

Figura 06. Precipitación diaria acumulada en la estación meteorológica Huarmaca

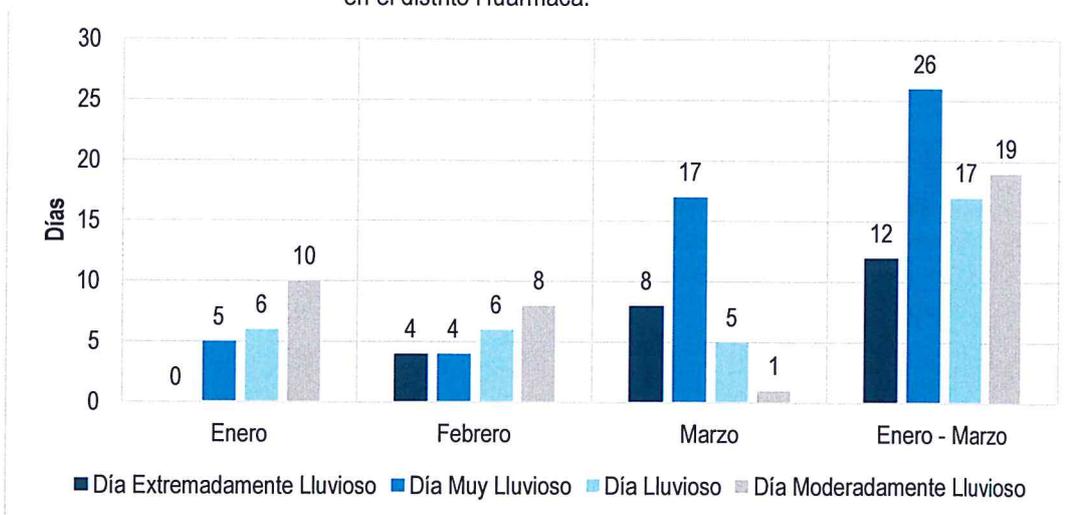
A nivel distrital, la frecuencia promedio areal de lluvias extremas (Gráfico N° 12) muestra que durante el verano 2017 los días catalogados como "Extremadamente Lluvioso" predominaron en febrero y marzo, aunado a ello se presentaron también días "Muy Lluviosos" y "Lluviosos" durante los tres meses.

Gráfico 12. Frecuencia promedio de lluvias extremas durante El Niño Costero 2017 en el distrito Huarmaca.

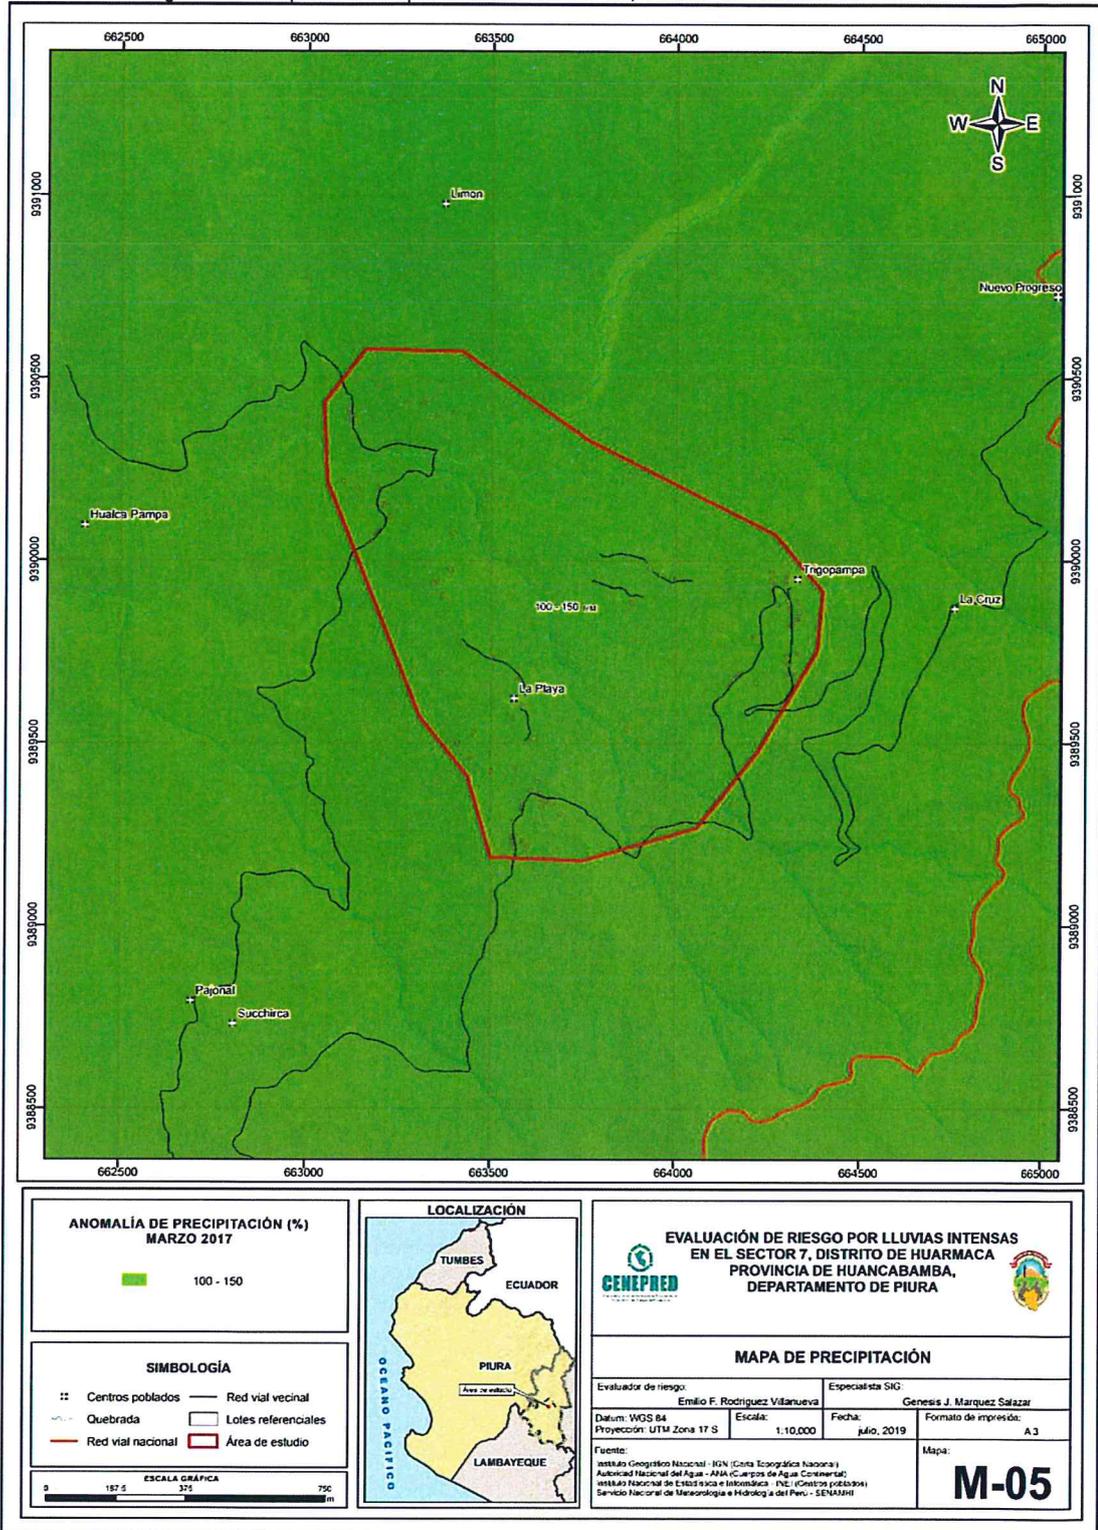
Figura 07. Mapa de Precipitación del Sector 07, distrito de Huarmaca.

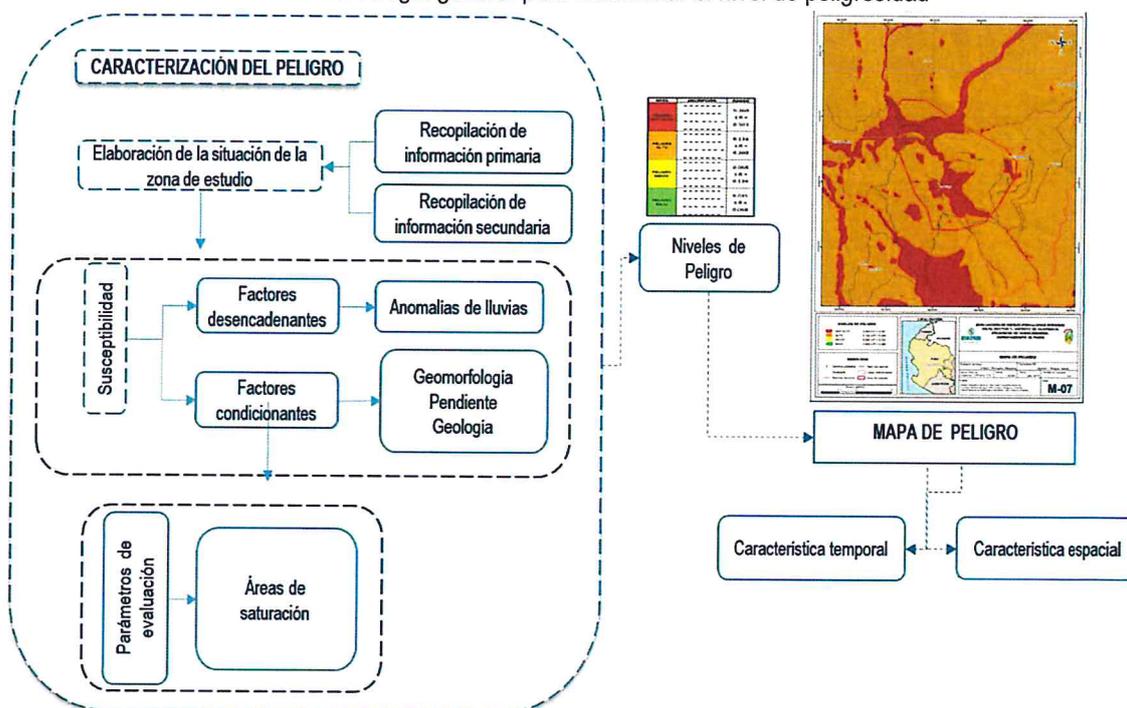
Para determinar el nivel de peligrosidad por lluvias intensas en el Sector 07 del distrito de Huarmaca, se utilizó la siguiente metodología descrita en el Gráfico 13.

Gráfico 13. Metodología general para determinar el nivel de peligrosidad

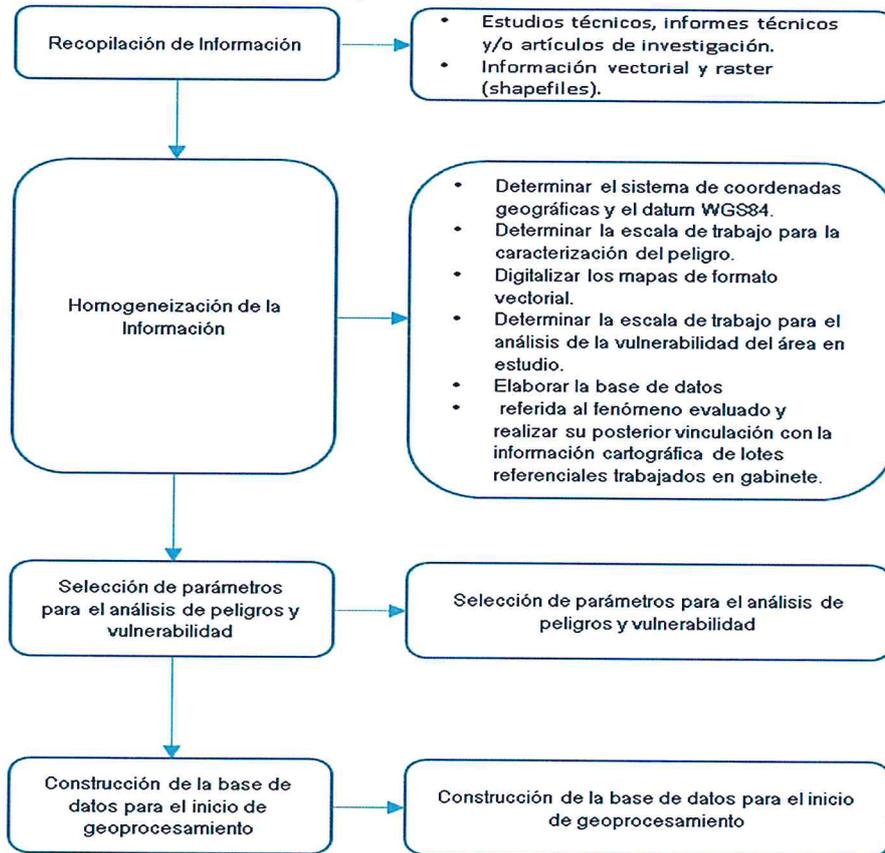
Gráfico 14. Flujograma general del proceso de análisis de información

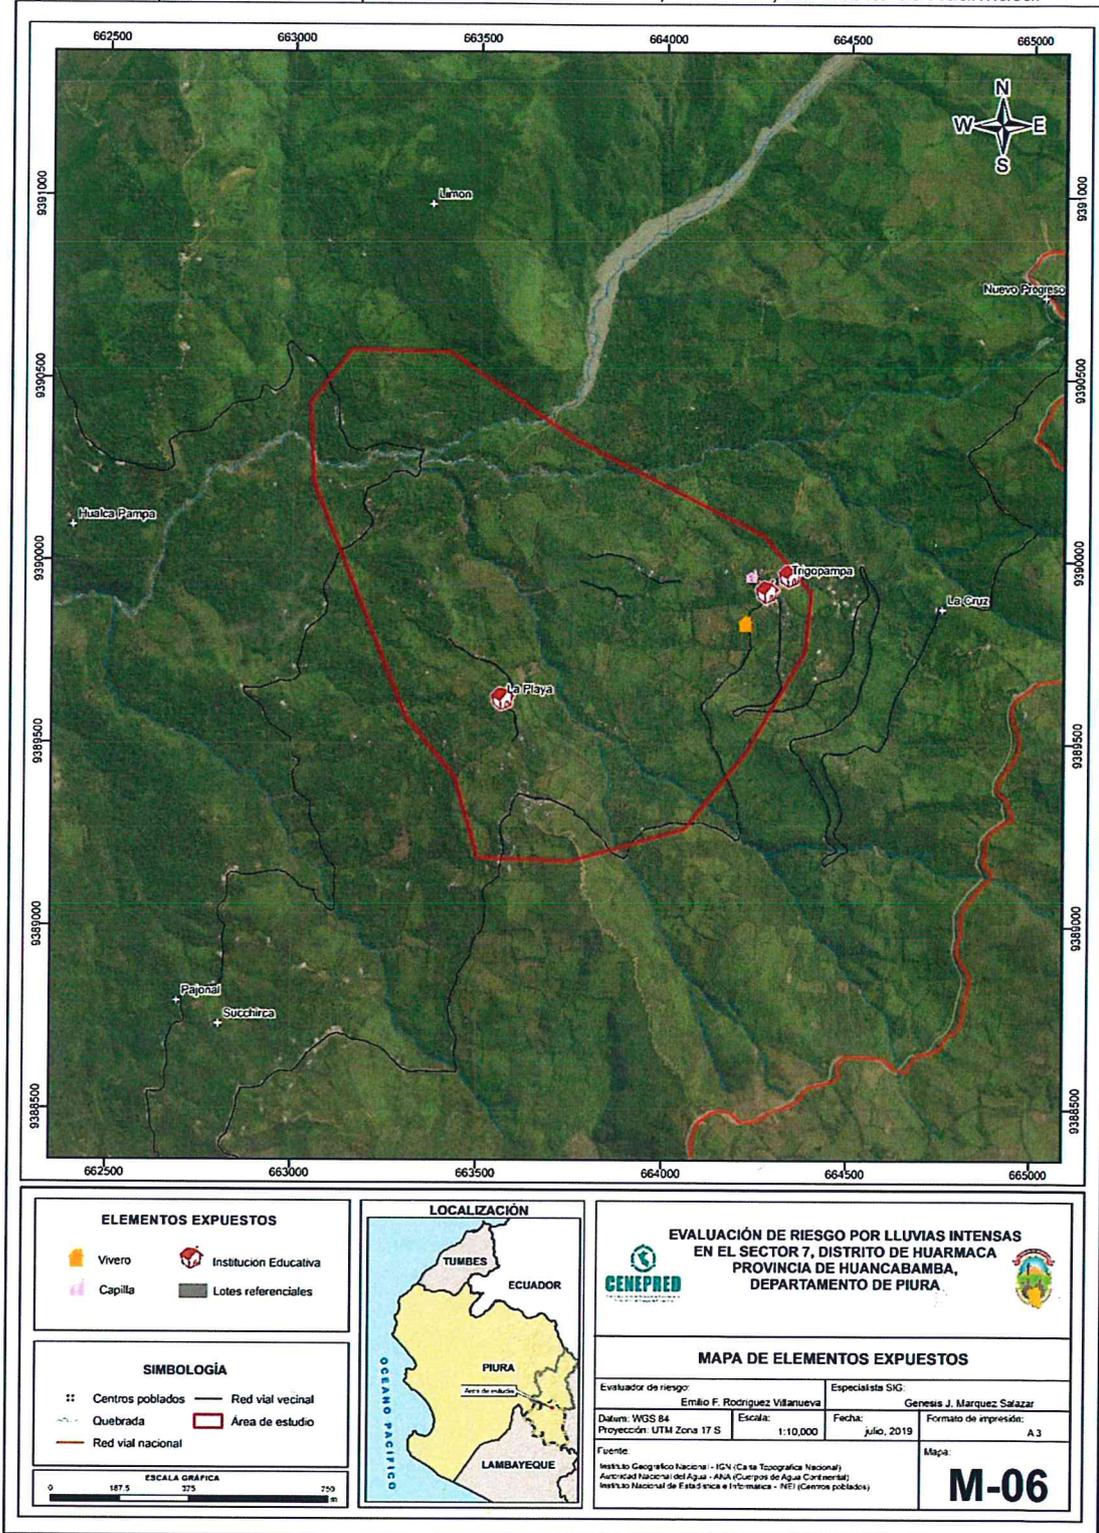
Figura 08. Mapa de elementos expuestos ante lluvias intensas, Sector 07, del distrito de Huarmaca.

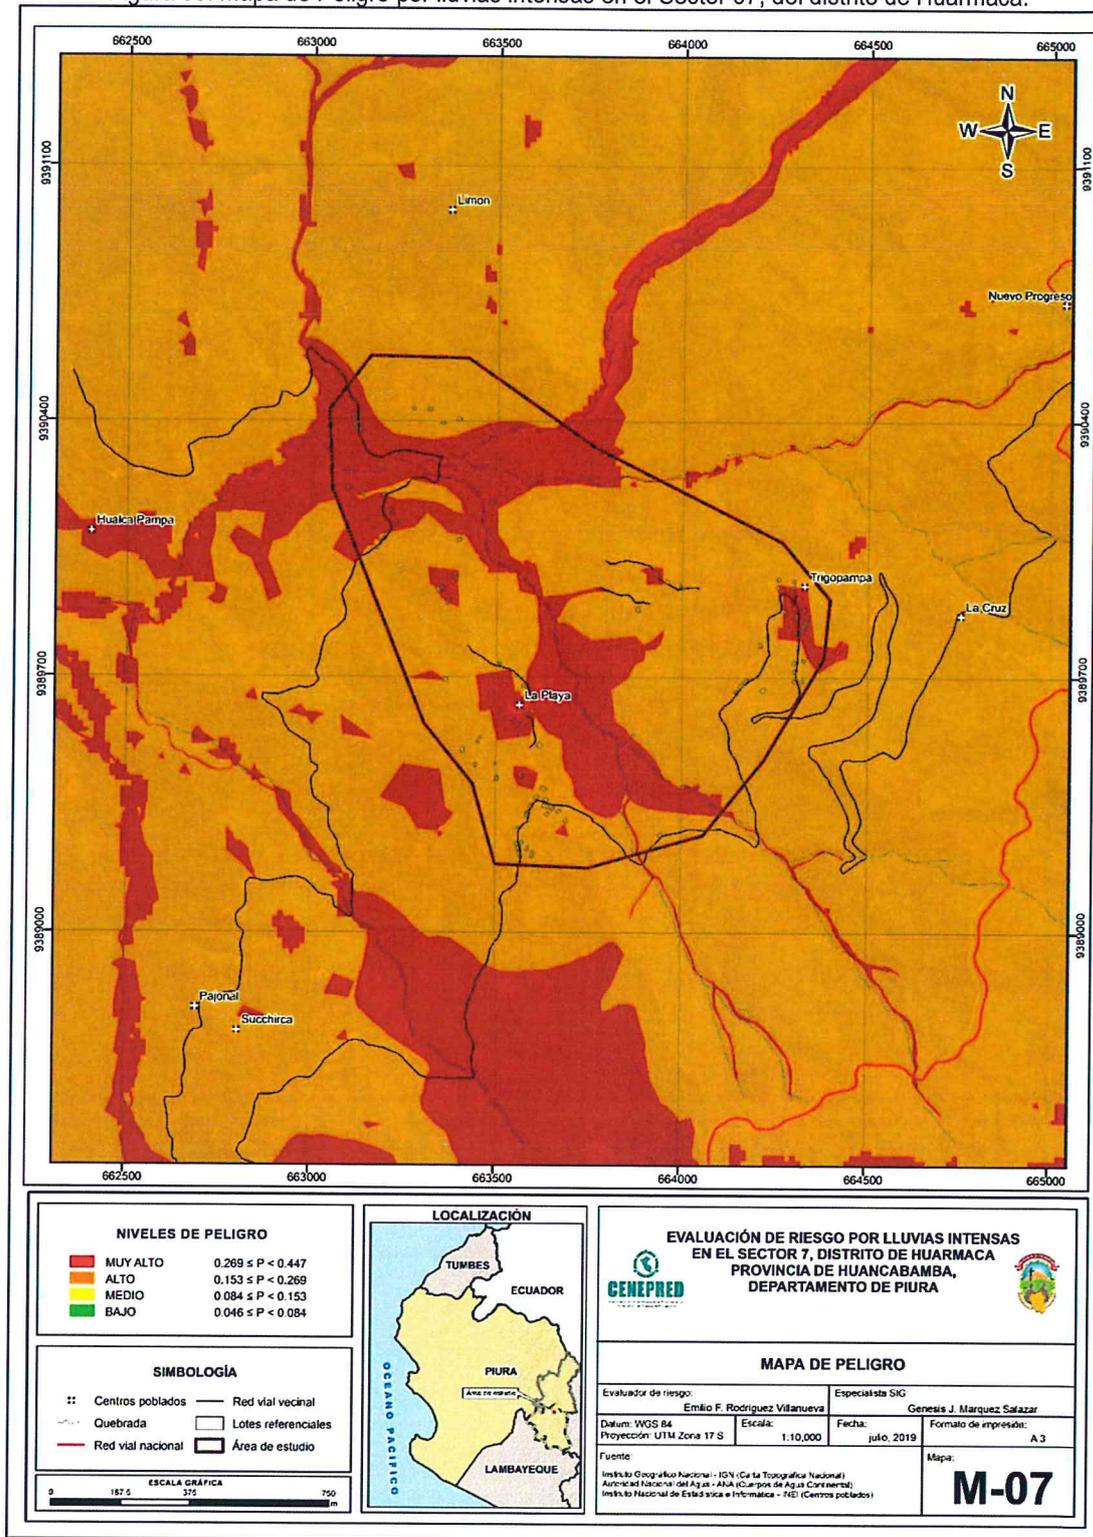
Figura 09. Mapa de Peligro por lluvias intensas en el Sector 07, del distrito de Huarmaca.

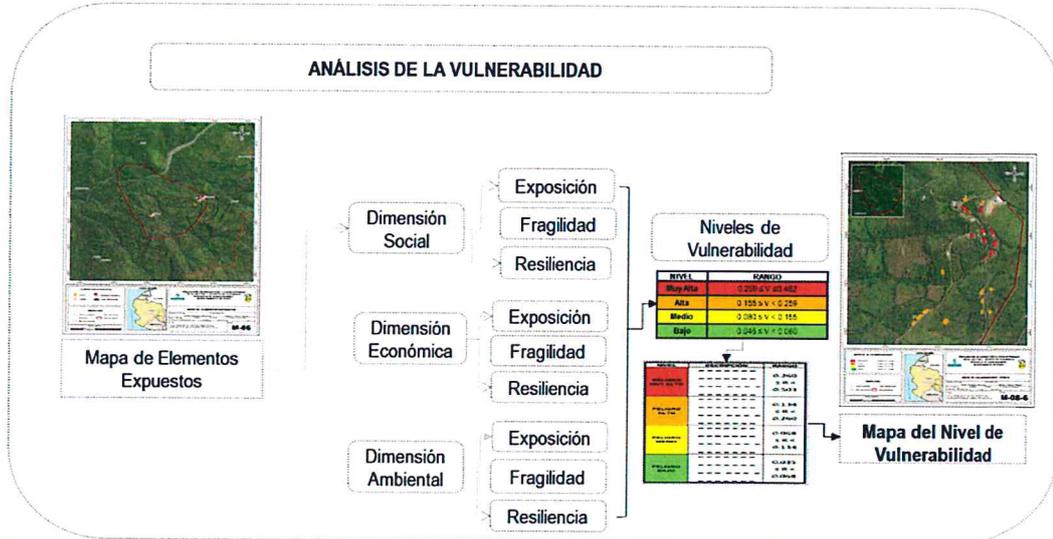
Para realizar el análisis de vulnerabilidad, se utiliza los procedimientos establecidos en el Manual de Evaluación de Riesgo originados por fenómenos naturales (versión 2), como se muestra en el Gráfico 15.

Gráfico 15. Metodología del análisis de la vulnerabilidad.

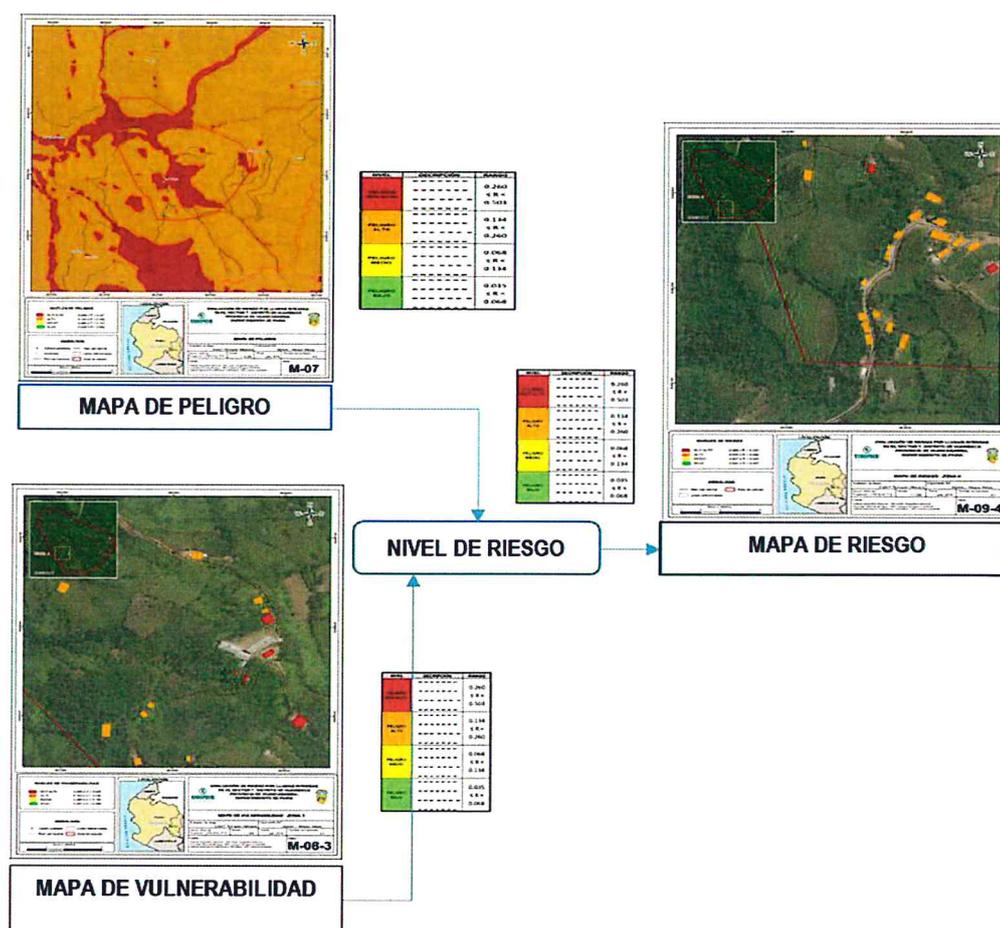
Para determinar el cálculo del riesgo del Sector 07 del distrito de Huarmaca, se utiliza los procedimientos establecidos en el Manual de Evaluación de Riesgo originados por fenómenos naturales (versión 2), como se muestra en el Gráfico 16.

Gráfico 16. Flujograma para estimar los niveles del riesgo

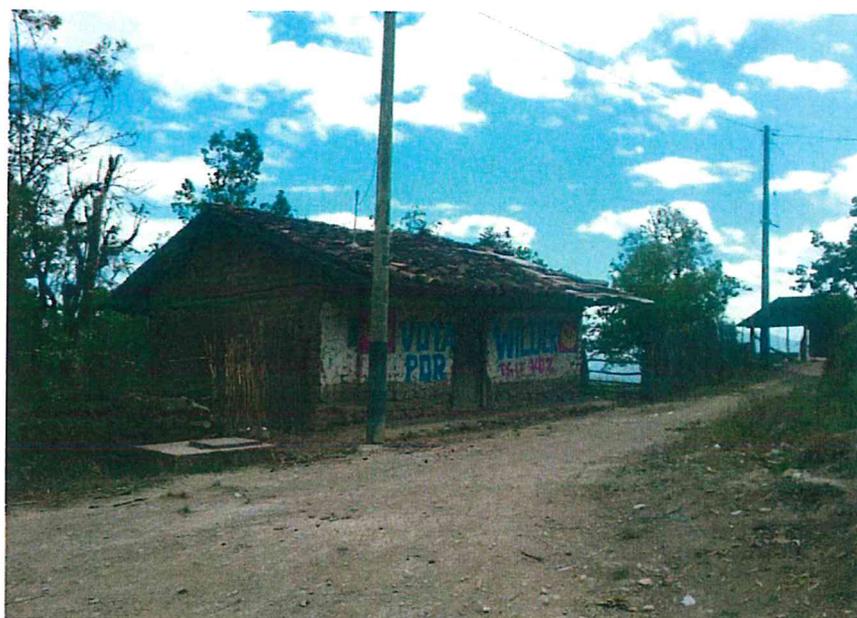
VISTA DE VIVIENDA EDIFICADA CON MATERIAL ADOBE
