INFORME DE EVALUACIÓN DE RIESGO POR LLUVIAS INTENSAS EN EL SECTOR 01 DEL DISTRITO DE SANTO DOMINGO, PROVINCIA DE MORROPÓN, DEPARTAMENTO DE PIURA

MAYO - 2019

**MUNICIPALIDAD DISTRITAL DE SANTO DOMINGO, SECTOR 01, PROVINCIA DE MORROPÓN,
DEPARTAMENTO DE PIURA**

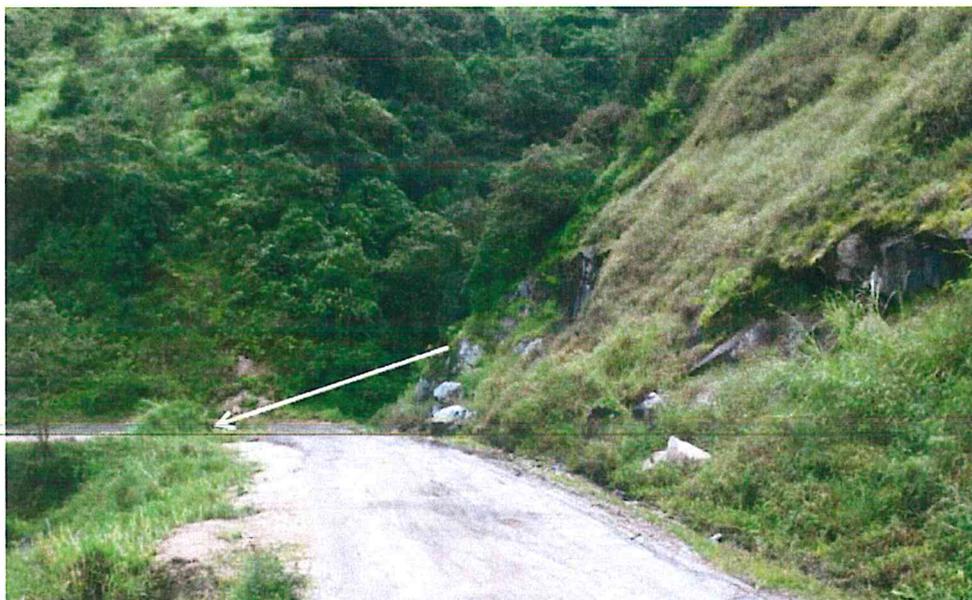
Foto 01 quebrada próxima a la zona de estudio

Los depósitos fluviales están conformados por gravas redondeadas con acumulaciones de arenas de grano medio a grueso.

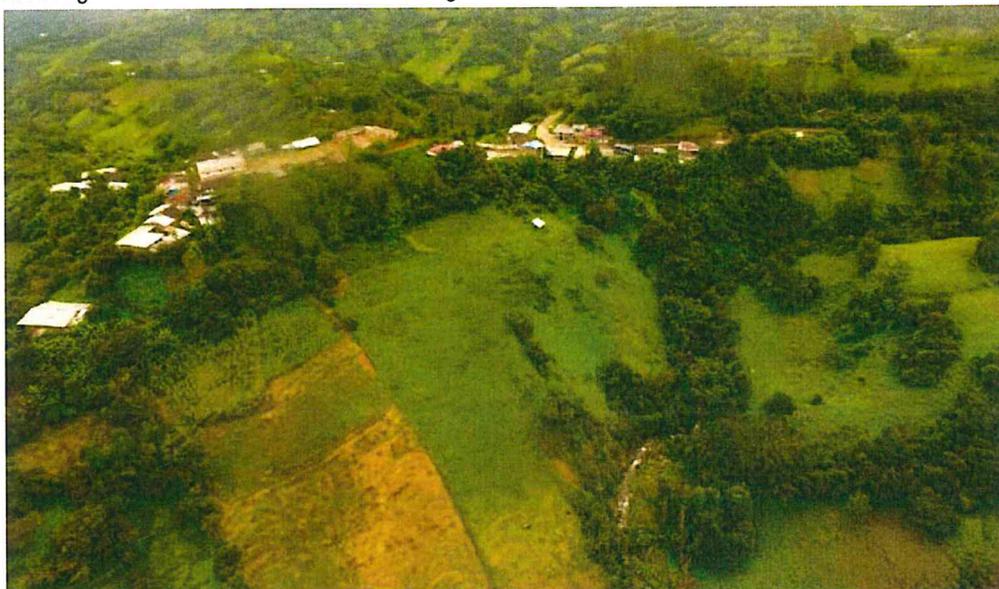
Foto 02 Lecho fluvio aluvial próximo a la zona de estudio.

los ríos, por procesos de erosión y transporte de materiales desde la parte alta de las montañas hasta las partes más bajas con dirección preferencial este a oeste. Los depósitos fluvio aluviales dependen de los periodos de lluvias y los materiales enmarcados en los cauces y lechos tienen menor grado de redondez mostrándose angulosos.

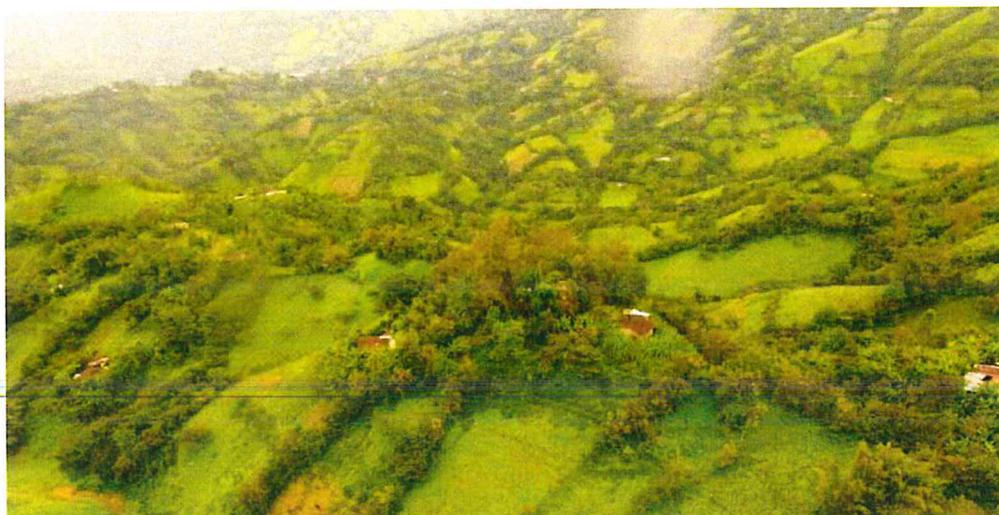
Foto 03 Zona urbana del centro poblado San Miguel.

Están conformados por cantos y gravas redondeadas a subredondeadas, envueltos en una matriz areno-limosa. Es una de las unidades de mayor distribución en el área de estudio, presenta un espesor variable que conforman laderas de montañas.

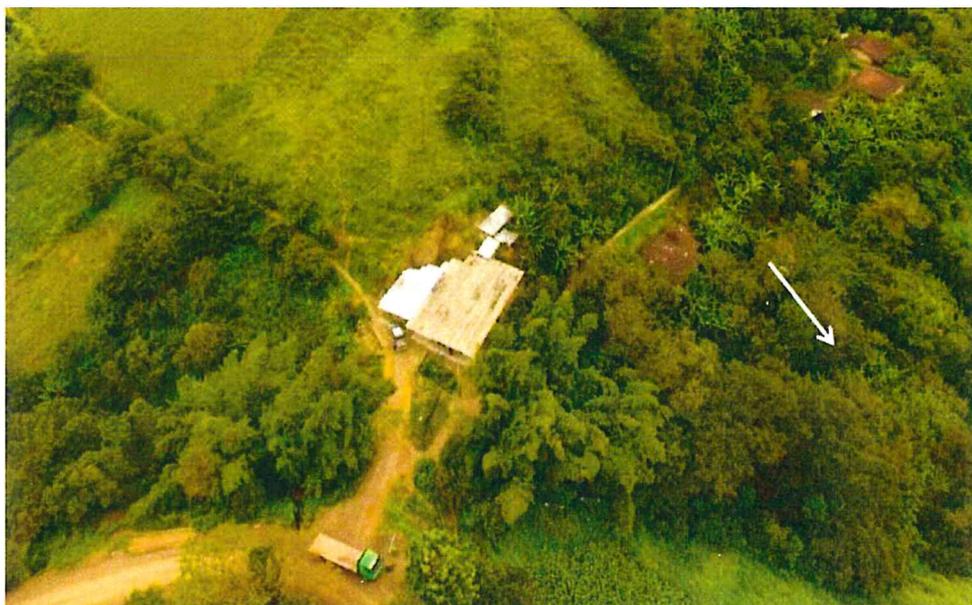
Foto 04 Depósitos coluviales en las laderas adyacentes a la zona de estudio.

Están constituidos por materiales provenientes de caídas de rocas y detritos, además de deslizamientos recientes que no han alcanzado un gran desplazamiento, son sectores muy

localizados, están vinculados a zonas de reptación de suelos y erosión en suelos poco consolidados y en mayor porcentaje a rocas fracturadas con fuertes pendientes.

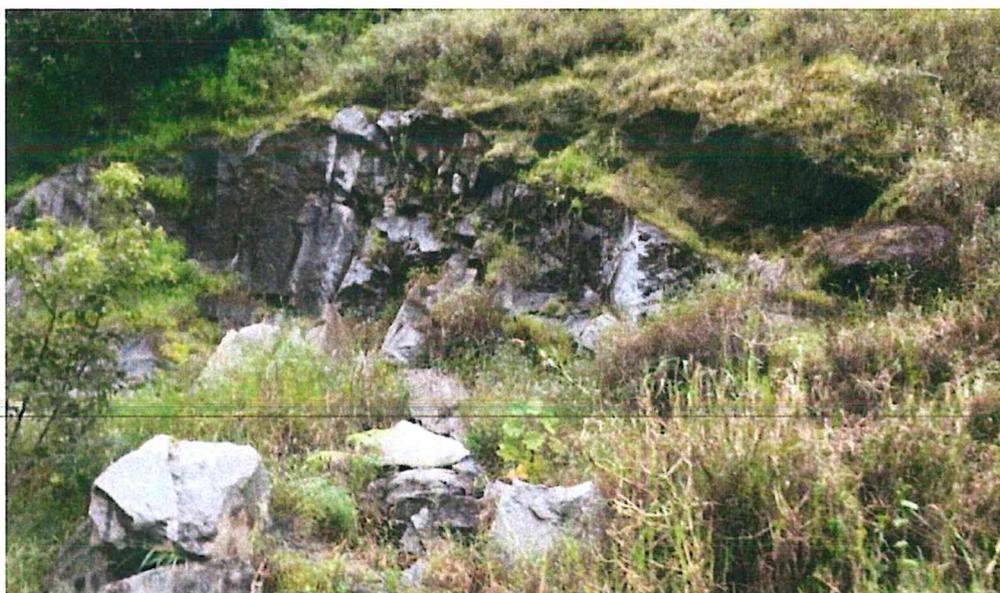
Foto 05 Vista típica de una tonalita, las cuales afloran al sureste de la zona de estudio.

Son afloramientos de tonalitas presentan cuarzo con minerales ferromagnesianos color rojizo, estas superunidad se ubica al sur de la zona de estudio.

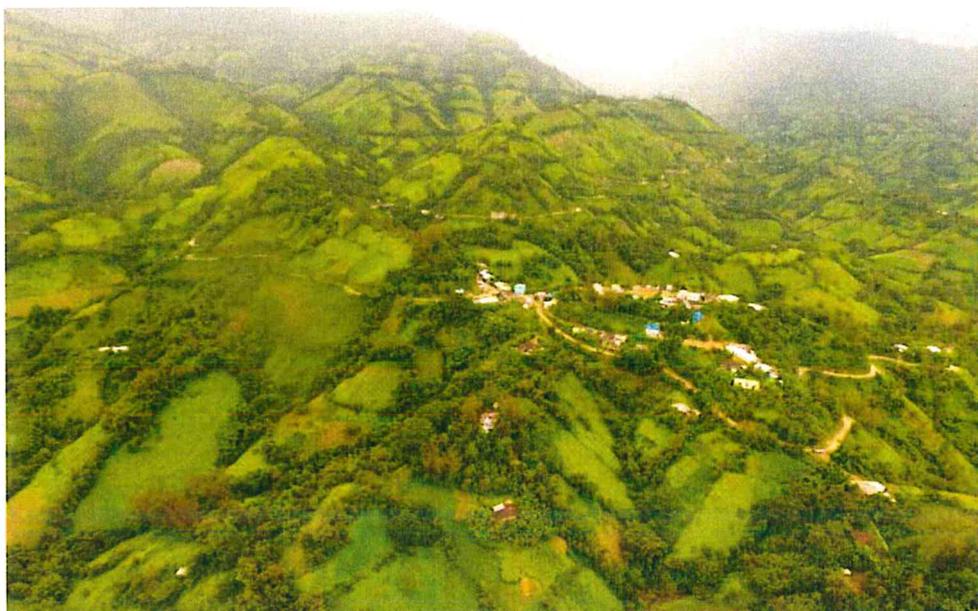
Foto 01. La zona de estudio abarca más del 50% de este tipo de geoforma.

Estas unidades constituyen elevaciones con pendientes entre 20° y superan los 35° en las partes más altas conformados por materiales aluviales, el origen de las laderas estuvo asociadas a esfuerzos endógenos (epirogénesis) que actuaron sobre grandes paquetes de rocas o sedimentos de diversa naturaleza, a través del tiempo y que los elevaron hasta alcanzar la morfometría actual. Estas unidades geomorfológicas han sido identificadas en gran parte de la zona de estudio.

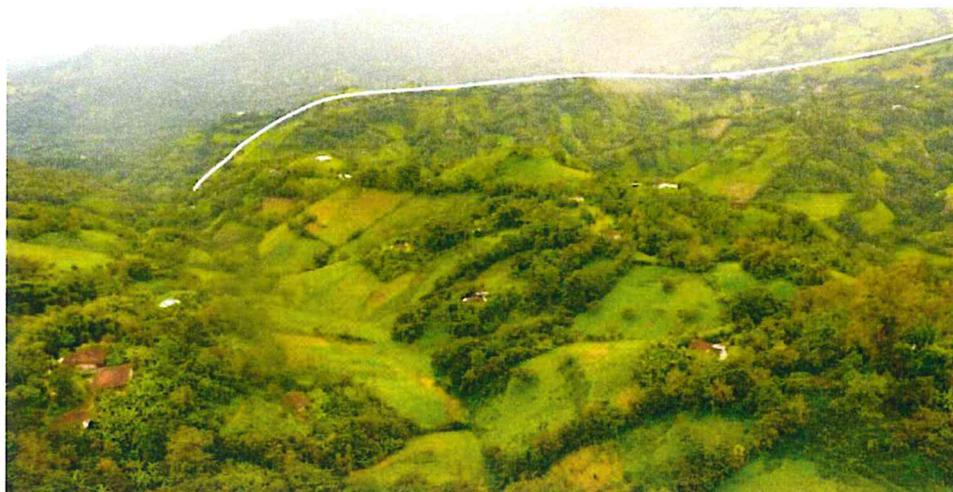
Foto 02. Parte del área urbana de San Miguel se asienta sobre este tipo de geoforma.

Son elevaciones topográficas que se han originado por procesos de levantamiento de grandes superficies y luego han sido modeladas por procesos de erosión sobre relieves que han colapsado o desprendido de elevaciones superiores. El mayor porcentaje de estas geoformas son extensiones de laderas de montañas que no alcanzaron su máximo desarrollo. Presentan forma alargada y una divisoria que controla el drenaje de este tipo de relieve que en mayor porcentaje presenta coberturas aluviales.

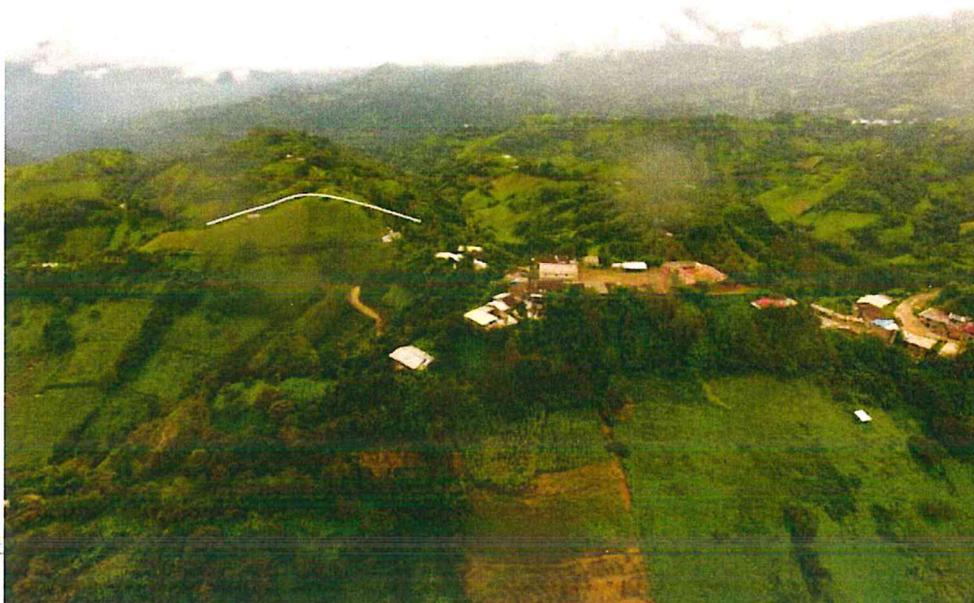
Foto 03. Colinas ubicadas al oeste de la zona urbana de San Miguel.

Esta unidad geomorfológica de origen principalmente denudacional presenta pendientes menores a 20° y alturas que no superan los 100 m, geometría redondeada (base y cima) y drenaje radial.

Las colinas se encuentran cubiertas por materiales aluviales y cobertura vegetal media, en la zona de estudio estas geofomas son afectadas por procesos erosivos.
