INFORME DE EVALUACIÓN DE RIESGO POR LLUVIAS INTENSAS EN EL SECTOR 02 DEL DISTRITO DE SANTO DOMINGO, PROVINCIA DE MORROPÓN, DEPARTAMENTO DE PIURA

**MUNICIPALIDAD DISTRITAL DE SANTO DOMINGO, SECTOR 02, PROVINCIA DE MORROPÓN,
DEPARTAMENTO DE PIURA**

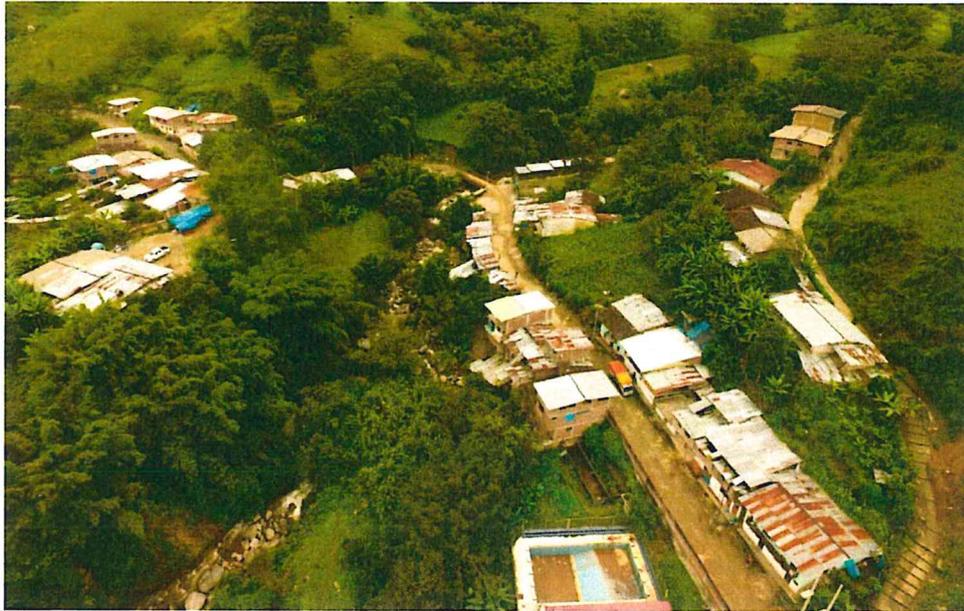
Foto 01. Quebrada próxima a la zona de estudio.

Los depósitos fluviales están conformados por gravas redondeadas con acumulaciones de arenas de grano medio a grueso.

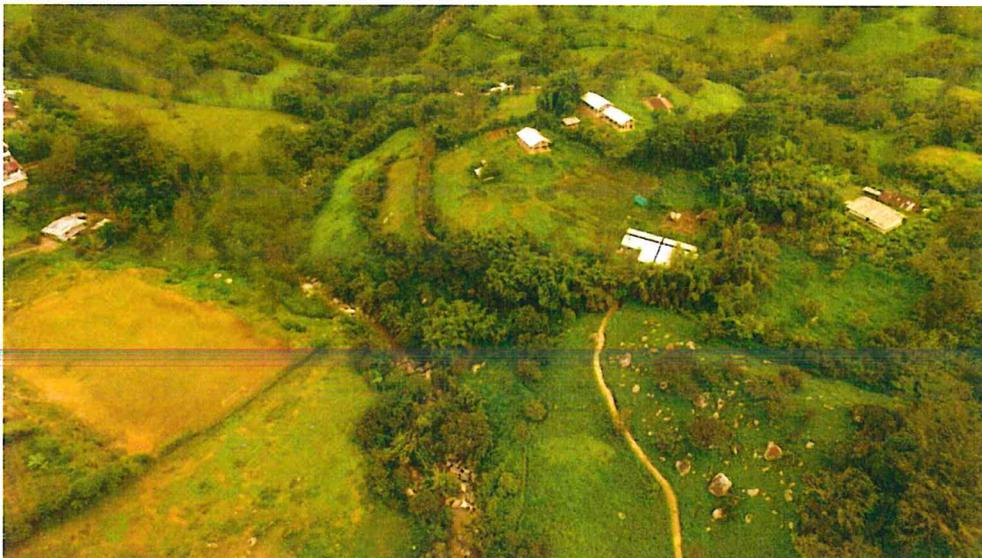
Foto 02. Lecho fluvio aluvial próximo a la zona de estudio.

Los depósitos fluvio aluviales dependen de los periodos de lluvias y los materiales enmarcados en los cauces y lechos tienen menor grado de redondez mostrándose angulosos.

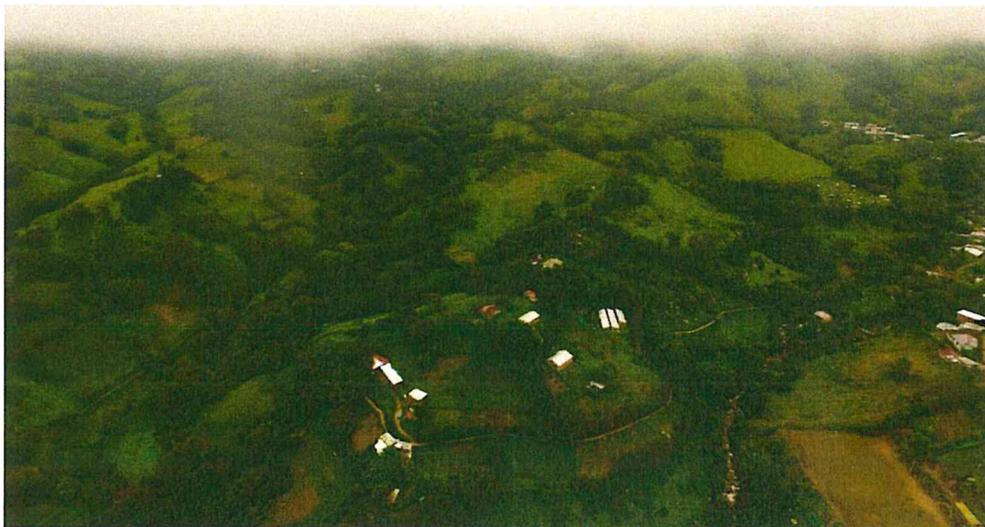
Foto 03. Zona urbana del centro poblado Chanchas.

c) Depósito aluvial (Q-al)

Están conformados por cantos y gravas redondeadas a subredondeadas, envueltos en una matriz areno-limosa. Es una de las unidades de mayor distribución en el área de estudio, presenta un espesor variable que conforman laderas de montañas.

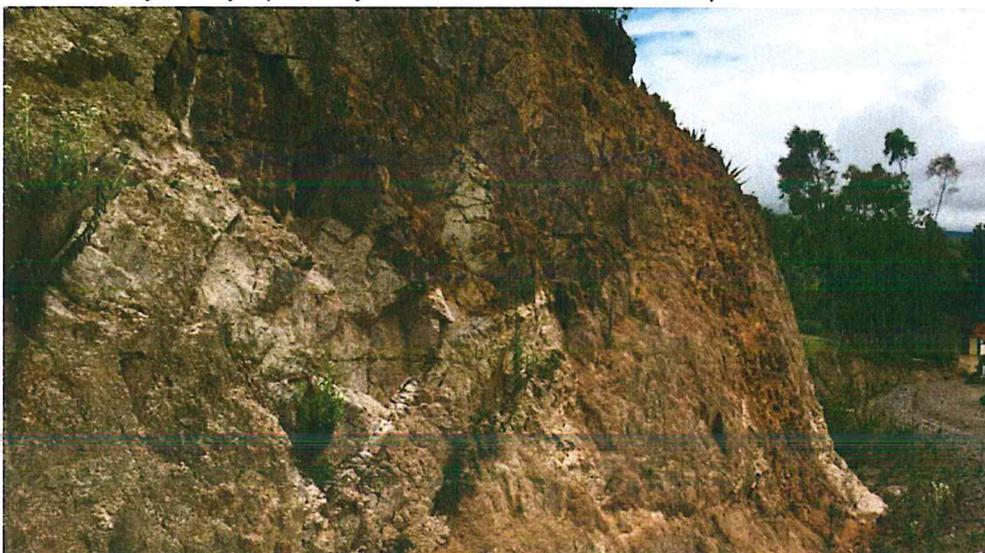
Foto 04. Depósitos coluviales en las laderas adyacentes a la zona de estudio.

Están constituidos por materiales provenientes de caídas de rocas y detritos, además de deslizamientos recientes que no han alcanzado un gran desplazamiento, son Sectores muy localizados, están vinculados a zonas de reptación de suelos y erosión en suelos poco consolidados y en mayor porcentaje a rocas fracturadas con fuertes pendientes.

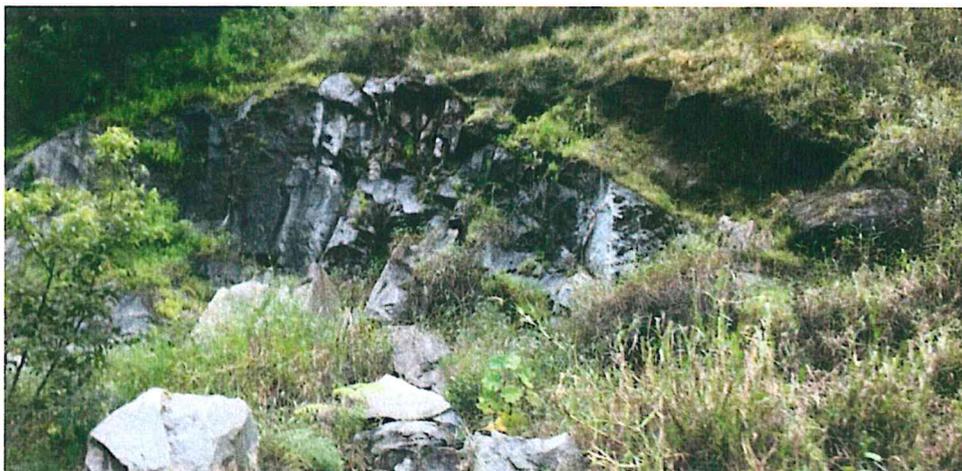
Foto 05. Vista típica de una tonalita, las cuales afloran al norte y oeste de la zona de estudio

Son afloramientos de tonalitas presentan cuarzo con minerales ferromagnesianos color rojizo, estas superunidad se ubica al sur de la zona de estudio.

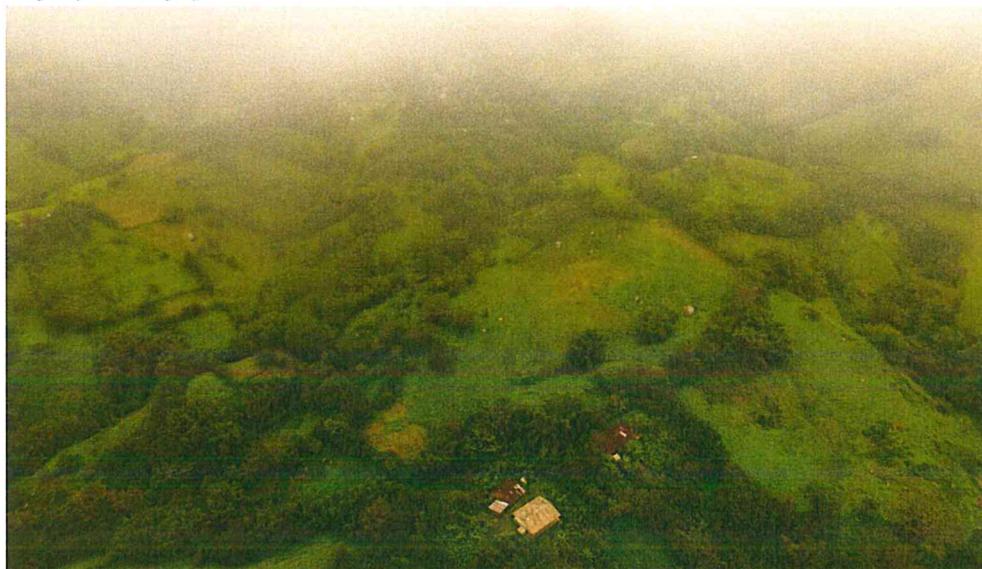
Foto 01. las cumbres de montañas muchas veces están cubiertas por densa neblina.

Lomadas son elevaciones topográficas que se han originado por procesos de levantamiento de grandes superficies y luego han sido modeladas por procesos de erosión sobre relieves que han colapsado o desprendido de elevaciones superiores. El mayor porcentaje de estas geoformas son extensiones de laderas de montañas que no alcanzaron su máximo desarrollo.

Presentan forma alargada y una divisoria que controla el drenaje de este tipo de relieve que en mayor porcentaje presenta coberturas aluviales.

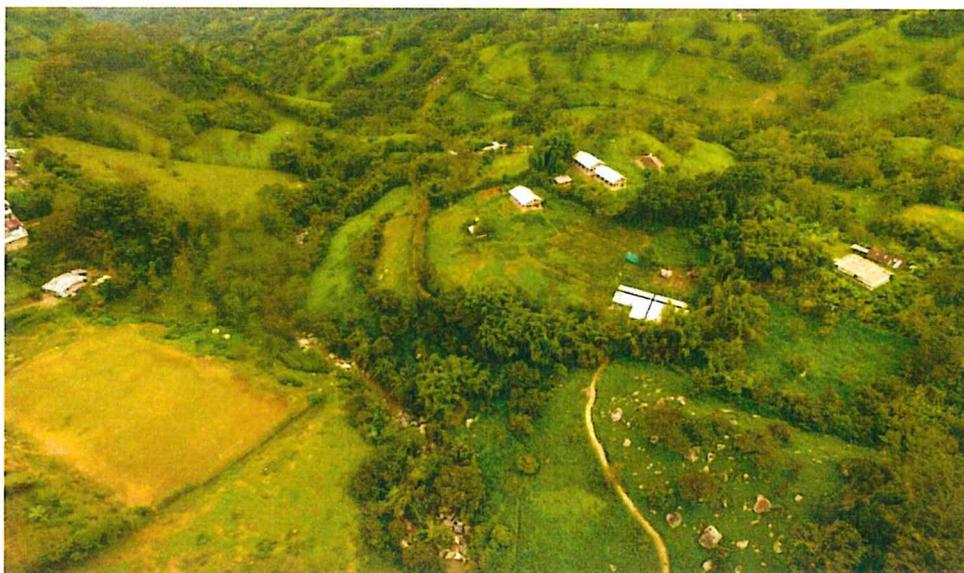
Foto 02. La zona de estudio abarca más del 50% de este tipo de geofoma.

Estas unidades constituyen elevaciones con pendientes entre 20° y superan los 35° en las partes más altas conformados por materiales aluviales, el origen de las laderas estuvo asociadas a esfuerzos endógenos (epirogénesis) que actuaron sobre grandes paquetes de rocas o sedimentos de diversa naturaleza, a través del tiempo y que los elevaron hasta alcanzar la morfometría actual. Estas unidades geomorfológicas han sido identificadas en gran parte de la zona de estudio. En algunos Sectores se ha observado megabloques depositados en las laderas.

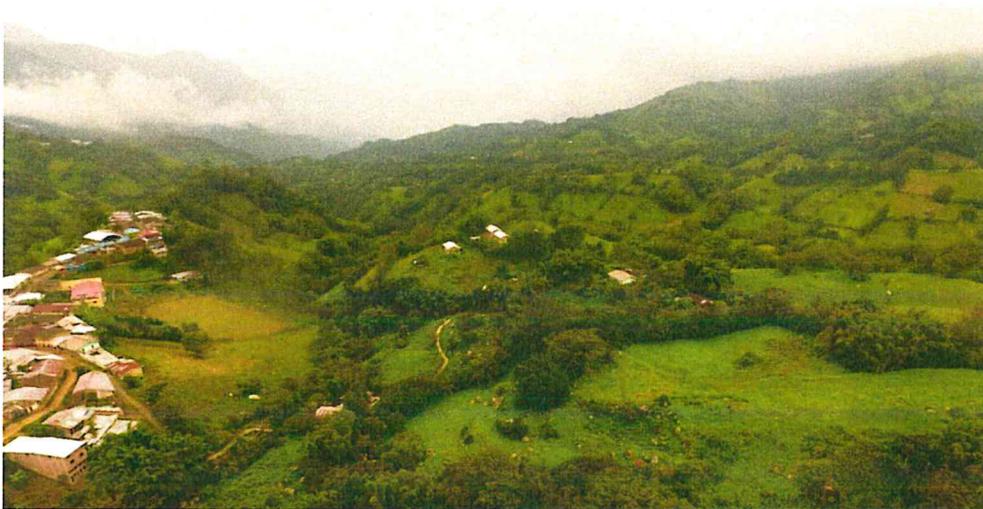
Foto 03. Colinas ubicadas al sur de la zona urbana de Santo Domingo.

Esta unidad geomorfológica de origen principalmente denudacional presenta pendientes menores a 20° y alturas que no superan los 100 m, geometría redondeada (base y cima) y drenaje radial.

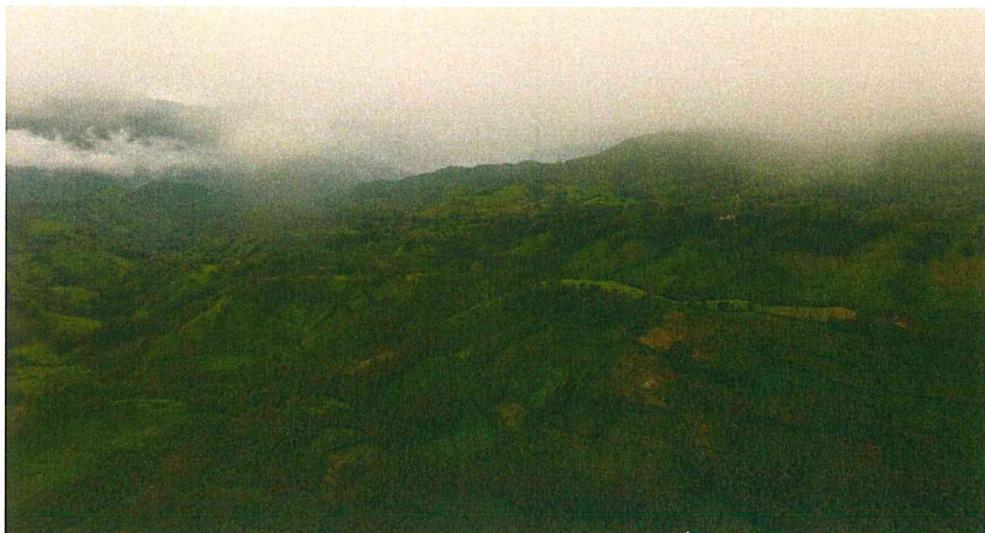
Foto 04. Piedemonte aluvial rodeando a la zona de estudio.

Son superficies semi inclinadas que descienden de las laderas de montañas y que han sido modeladas por procesos de erosión y levantamiento de grandes paquetes de rocas, se observan ondulaciones en la superficie que no llegan a definir colinas o lomadas a escalas de trabajo media, presentan abundante vegetación en temporada alta de lluvias.

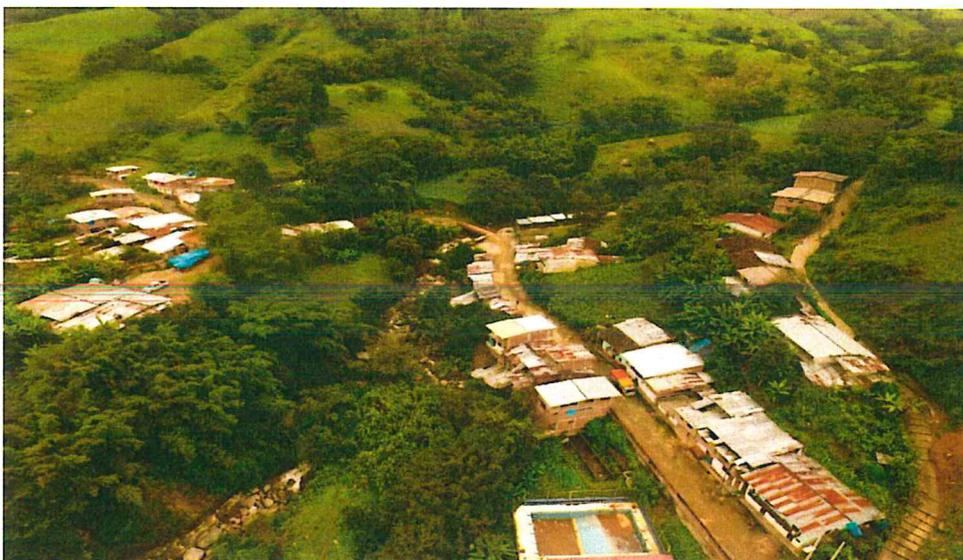
Foto 05. Lecho fluvial del río Santo Domingo.

El lecho fluvial de los ríos y quebradas cartografiados en la zona presenta gran cantidad de gravas de origen volcánico.

La principal diferencia de ambas unidades es la dinámica que presenta uno respecto a otro, el lecho fluvial presenta un cauce más amplio y acumula mayor cantidad de material gravoso y; mientras que, el lecho fluvio aluvial de las quebradas cartografiadas tienen un régimen intermitente y varía según la presencia de lluvias.

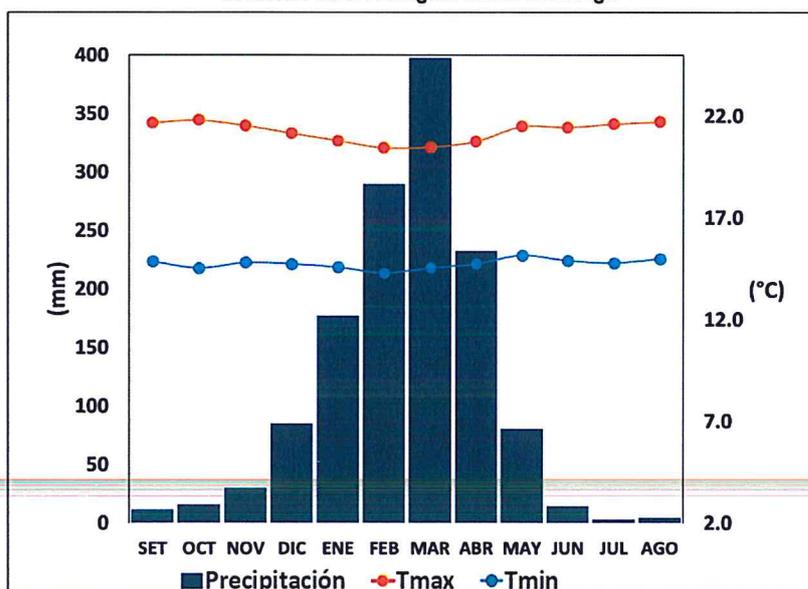
Gráfico 09. Comportamiento temporal de la temperatura del aire y precipitación promedio en la estación meteorológica Santo Domingo

Respecto al comportamiento de las lluvias, suele presentarse entre los meses de diciembre a mayo, siendo más intensas entre los meses de febrero y abril. Durante estos tres meses las lluvias totalizan aproximadamente 919,2 mm. Los meses más secos para la zona predominan durante el invierno (junio a agosto). Anualmente acumula en promedio 1340,8 mm.

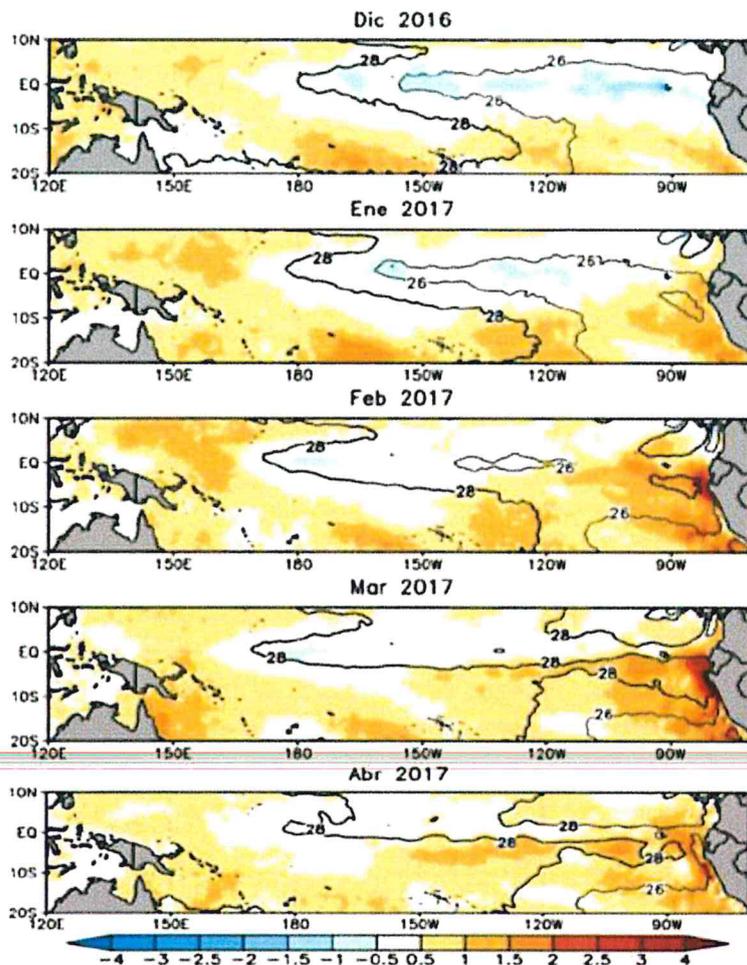
Gráfico 10. Anomalía de la Temperatura superficial del mar (°C) en el Pacífico ecuatorial para el periodo diciembre 2016 – abril 2017

Asimismo, la TSM presentó valores sobre su normal histórica, siendo más intensas los meses de febrero y marzo 2017 (Gráfico 10); situación que complementado a la presencia de los vientos del norte y la Zona de Convergencia Intertropical favorecieron una alta concentración de humedad atmosférica, propiciando un comportamiento anómalo de las lluvias, afectando éstas gran parte de la franja costera peruana. A su vez, la persistencia de un sistema atmosférico (Alta de Bolivia) configurado y posicionado en el sur de Perú propició condiciones favorables para la ocurrencia de lluvias fuertes y significativas en los Andes occidentales.

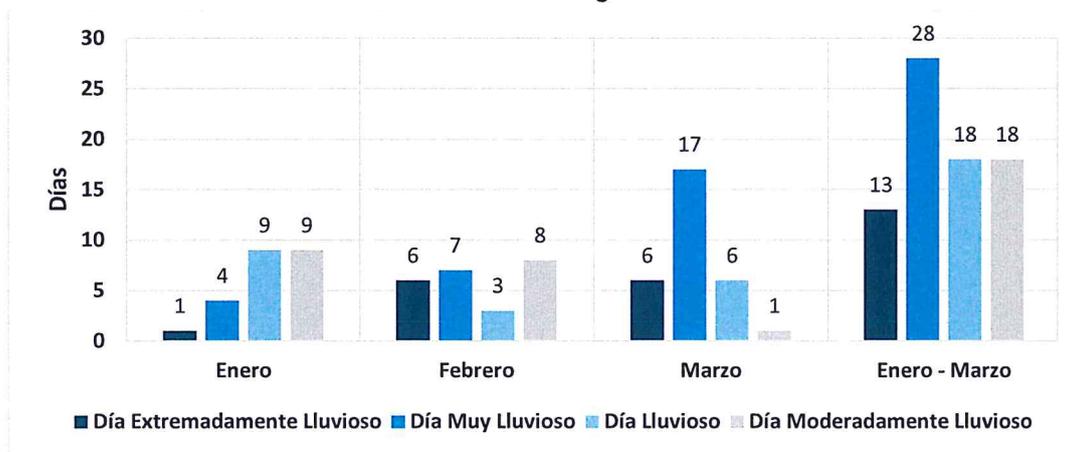
Gráfico 12. Frecuencia promedio de lluvias extremas durante El Niño Costero 2017 en el distrito Santo Domingo.

Respecto a la frecuencia promedio areal de lluvias extremas, el Gráfico 12 muestra que durante el verano 2017 los días catalogados como “Extremadamente lluvioso” predominaron en febrero y marzo, aunado a ello se presentaron también días “muy lluviosos” y “lluviosos” durante estos meses.

En lo que va del trimestre, a nivel areal distrital, se presentaron 13 días con lluvias extremadamente lluviosos (asociados a la ocurrencia de núcleos convectivos), 28 días con lluvias catalogadas como muy lluvioso (muy fuerte), 18 días lluviosos (fuertes) y moderadamente lluviosos.

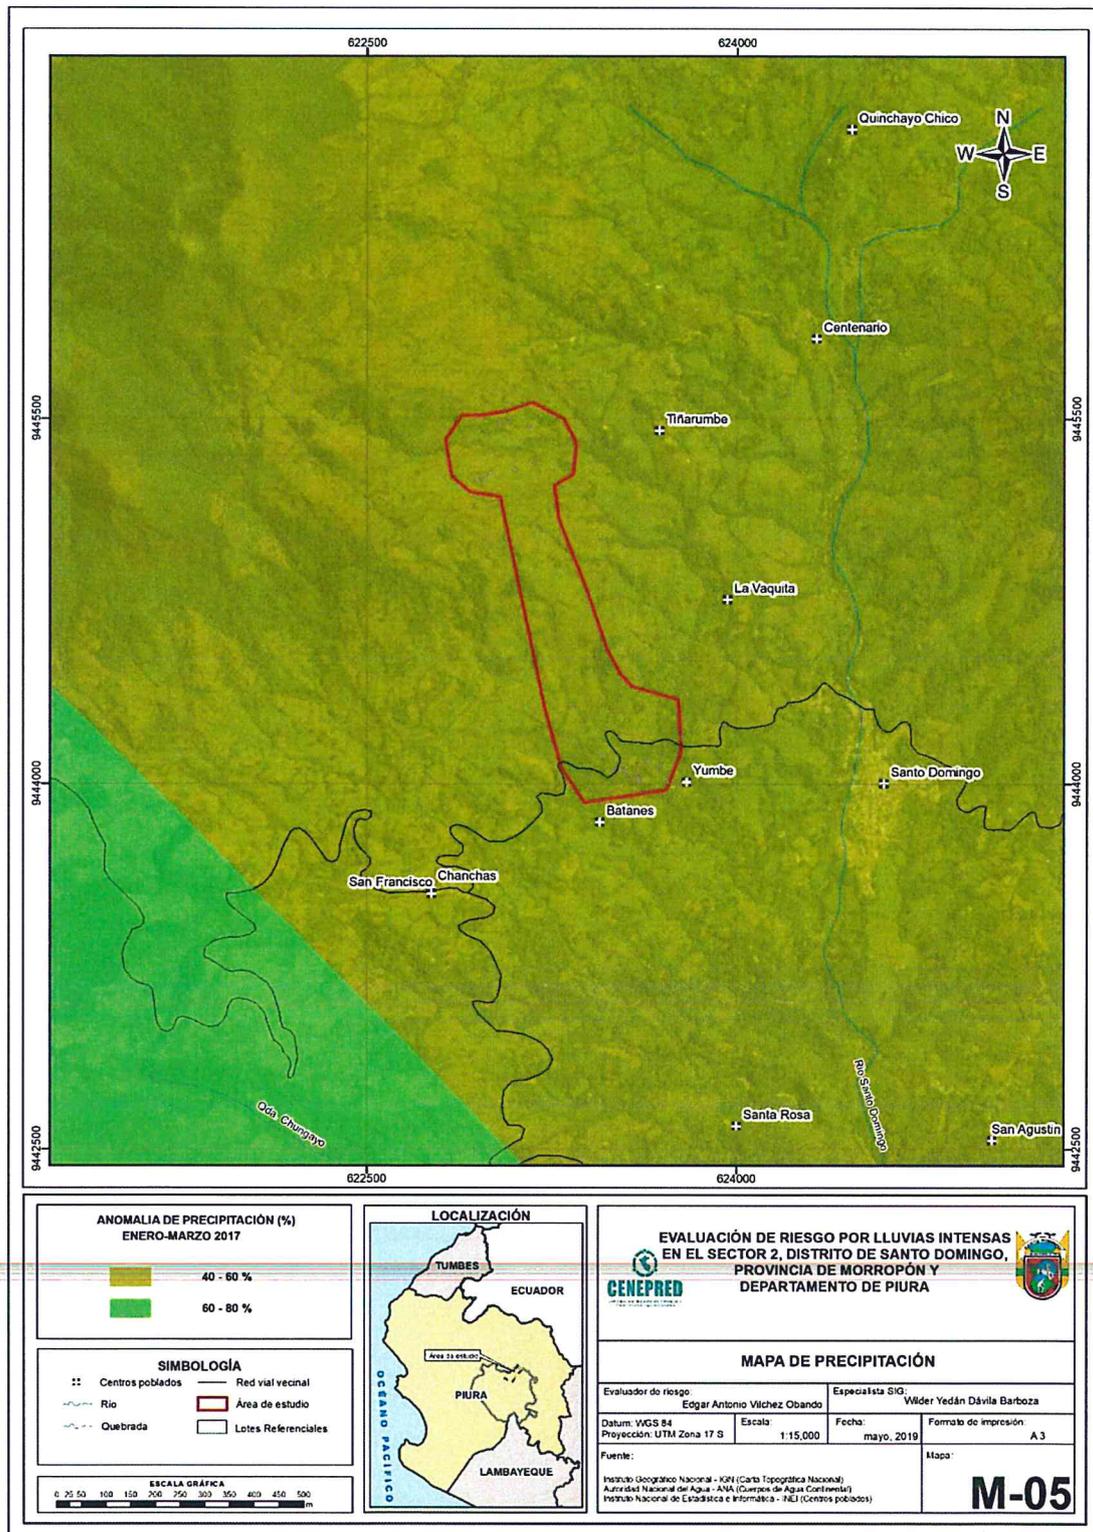
Figura 05. Anomalías de lluvias durante El Niño Costero 2017 (Enero-Marzo) para el Sector 02 del distrito Santo Domingo, provincia de Morropón, departamento Piura

En la figura 05, se observa que el área donde se encuentra el Sector 02 del distrito Santo Domingo, predominó lluvias sobre lo normal alcanzando anomalías entre 40 y 60% durante el trimestre de enero a marzo del 2017.
