## INFORME DE EVALUACIÓN DEL RIESGO POR LLUVIAS INTENSAS DEL SECTOR 05 DEL DISTRITO DE HUASO, PROVINCIA DE JULCÁN Y DEPARTAMENTO DE LA LIBERTAD

Municipalidad Distrital de Huaso, sector 05, provincia de Julcán, departamento de La Libertad

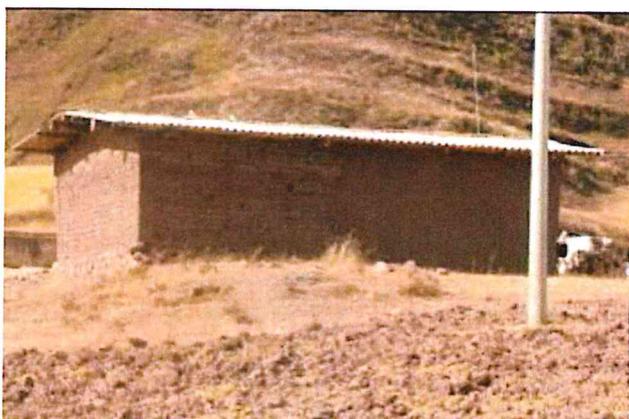
**Fotografía N°01: Material predominante de las Viviendas**

Vivienda construida en adobe sin ningún tipo de refuerzos, con cobertura de calamina.

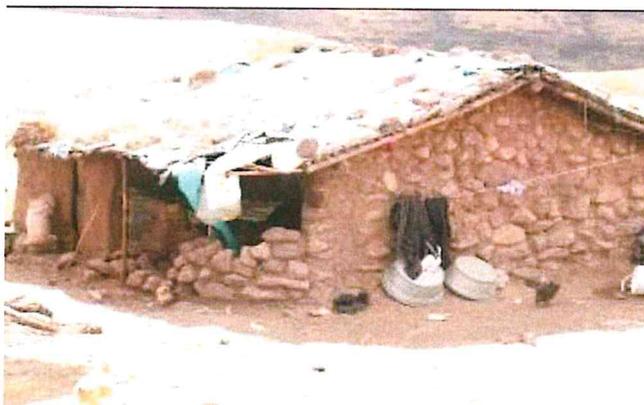
**Fotografía N°02: Viviendas en estado precario**

Dicha afectación fue medida en base a los elementos visibles como viviendas destruidas, muros caídos, marcas que dejó la inundación pasada en los muros (llegó a visualizarse altura de marcas hasta 2.00m), entre otros:

Viviendas con materiales precarios a punto del colapso.

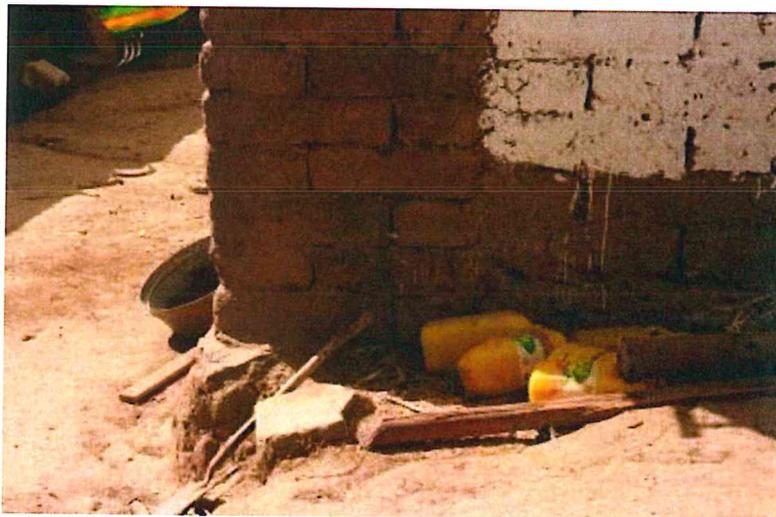
**Fotografía N°04: Vivienda con rajaduras múltiples, genera peligro de derrumbe para los niños en el sector 05**

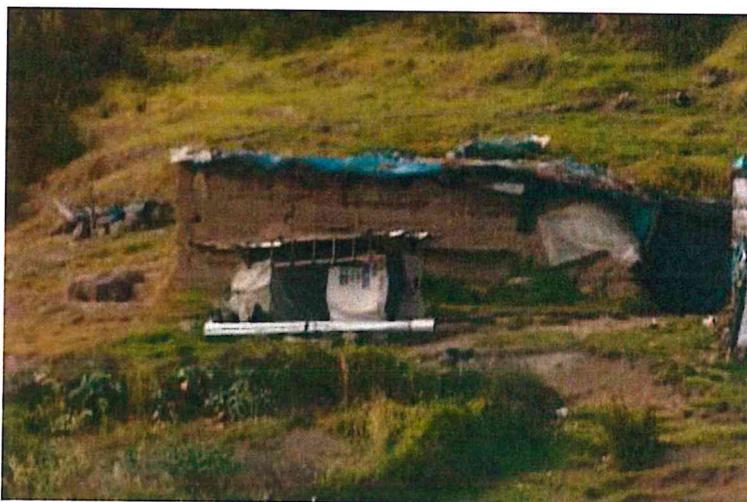
**Fotografía N°05: Vivienda a punto de colapsar en el sector 05**

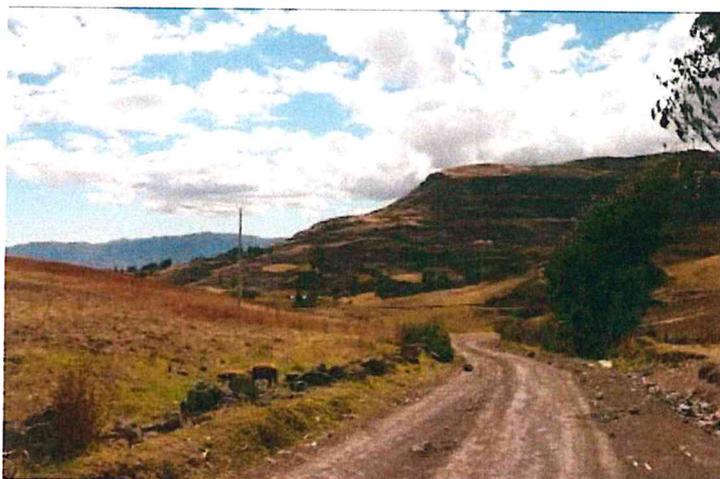
**Fotografía N° 06: Infraestructura vial – sector 05**

En la Fotografía 06, las vías no se encuentran asfaltadas y también el terreno tiene fuertes pendientes de inclinación, hace que el vehículo llegue hasta cierto punto, para posteriormente se llegue caminando en las partes altas de algunas viviendas, se recomienda llevar algún aparato GPS por motivo del caserío se encuentran alejado, asimismo se logra percibir que ante un fenómeno meteorológico muchas viviendas se verían afectadas por el curso del agua, a la vez el incremento de lluvias producirían daños en las viviendas contiguas.

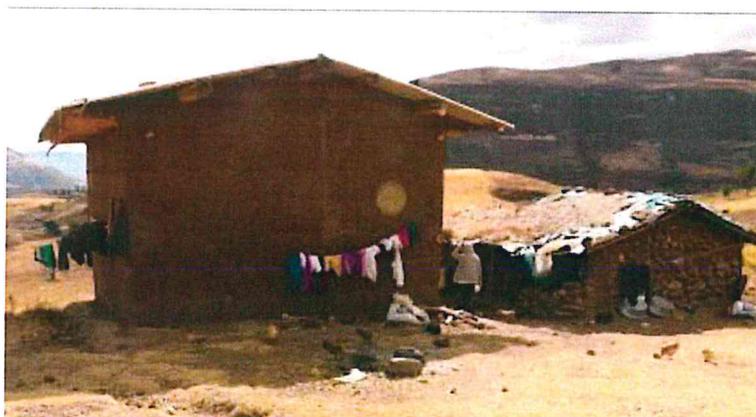
**Fotografía N° 07: Vivienda deteriorada – sector 05**

En la Fotografía 07, se visualiza una vivienda construida en adobe, sin tener ningún tipo de conocimiento en construcción, este es una evidencia de que los pobladores construyen sus viviendas sin tener alguna capacitación o conocimientos antes de construir sus viviendas, muy aparte que donde construyen sus hogares, son zonas no habitables para el ser humano, empezando por el tipo de suelo o la ubicación en pendientes pronunciadas, siendo zonas con riesgo ante un fenómeno climatológico como el Fenómeno El Niño Costero 2017.

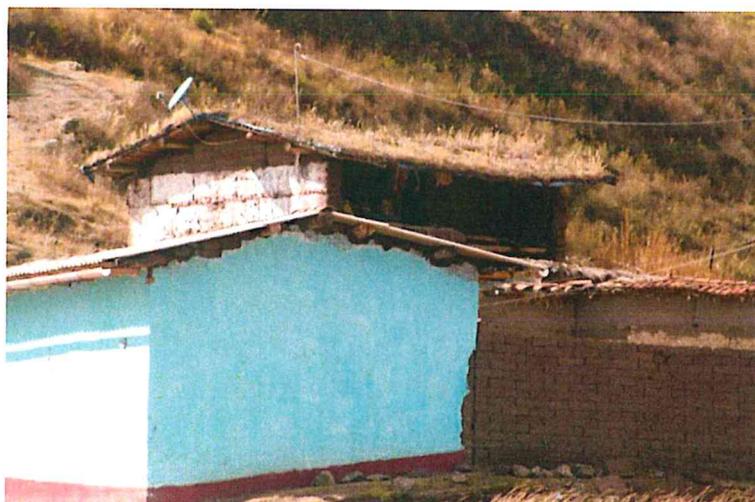
**Fotografía N°08: Infraestructura de educación en el sector 05**

En la zona intervenida se visualizó 1 centro educativo:

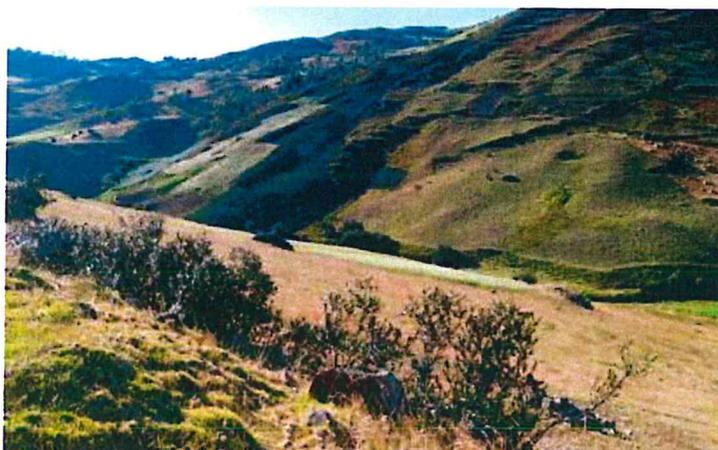
Fotografía N°09: Esta unidad se observa en el río Idabungo.

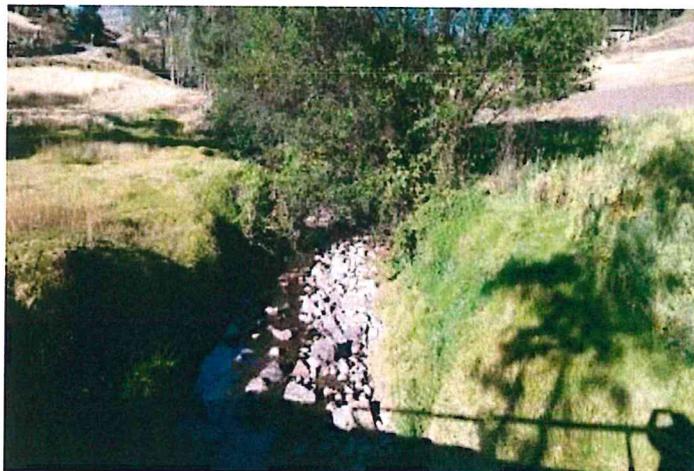
**Fotografía N°10:** Esta quebrada se observa en la parte Este de la zona de estudio.

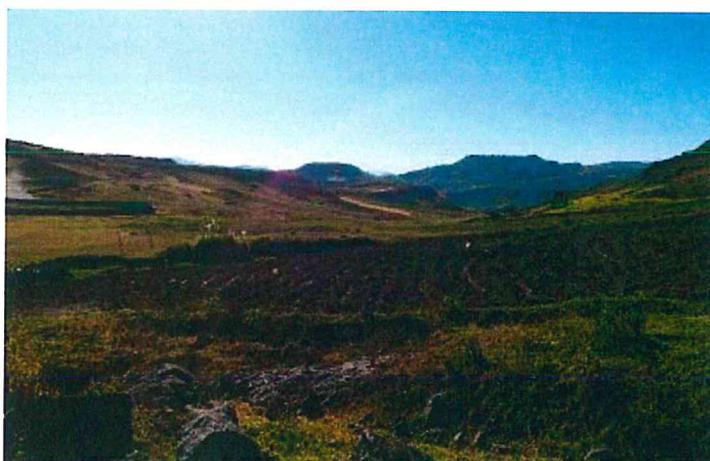
**Fotografía N°11:** Se observa esta unidad en la parte alta al lado NW de la zona de estudio.

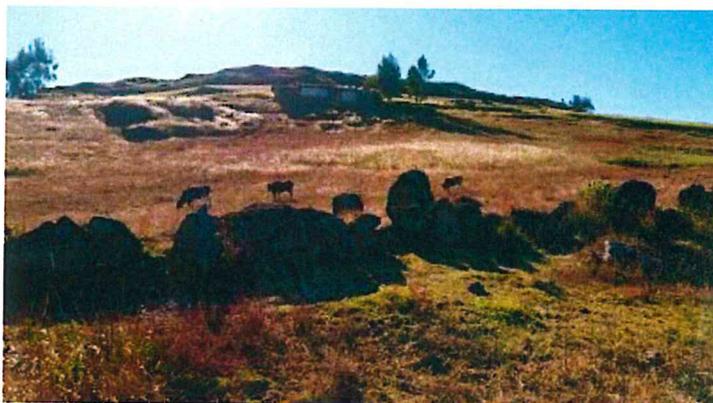
**Fotografía N°12: Se observa esta unidad en la mayor parte de la zona de estudio.**

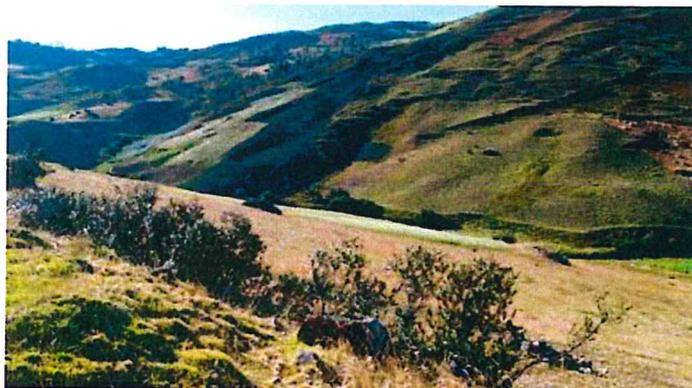
**Fotografía N°13: Se observa esta unidad en la parte baja del afloramiento en el lado SE del sector.**

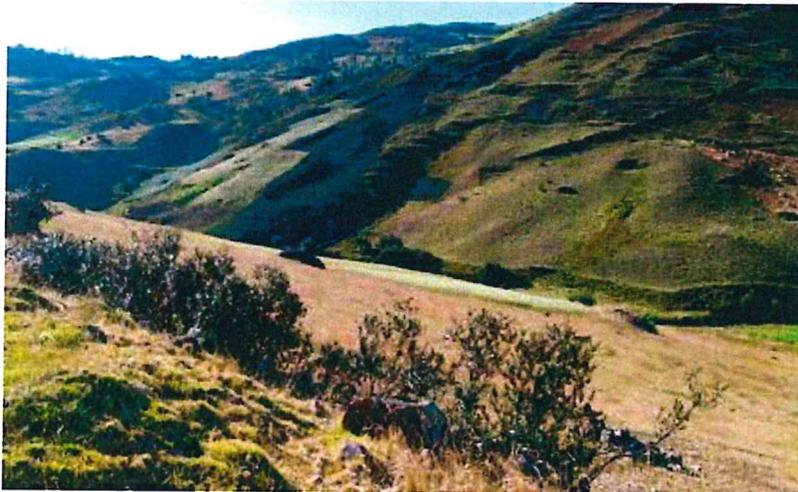
Geodinámicamente, se asocian a procesos de erosión fluvial en las márgenes de ríos y quebradas por socavamiento, con generación de derrumbes, áreas susceptibles a inundaciones y flujos de detritos.

**Fotografía N°14:** En esta unidad se observa el río Idabungo.

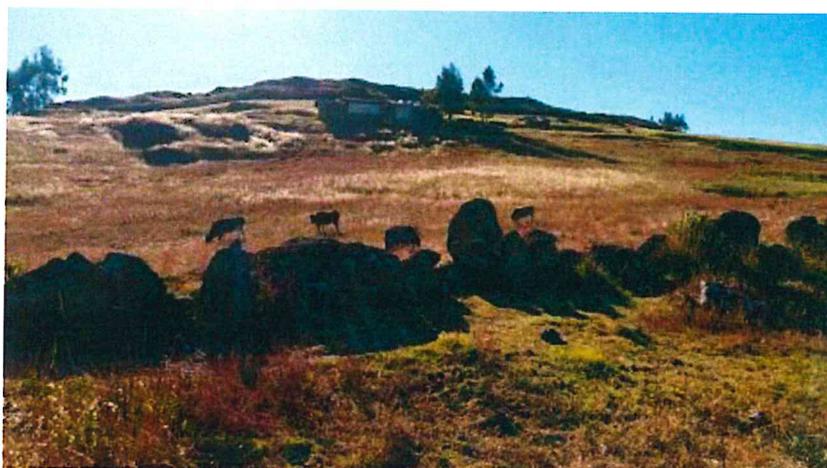
En esta unidad se observan elevaciones con pendientes entre 20° y mayores a 35° en las partes más altas, conformados por materiales aluviales, esta unidad abarca bastante en la zona de estudio.

**Fotografía N°16:** En esta unidad están ubicadas algunas casas del pueblo de Chinchinvara

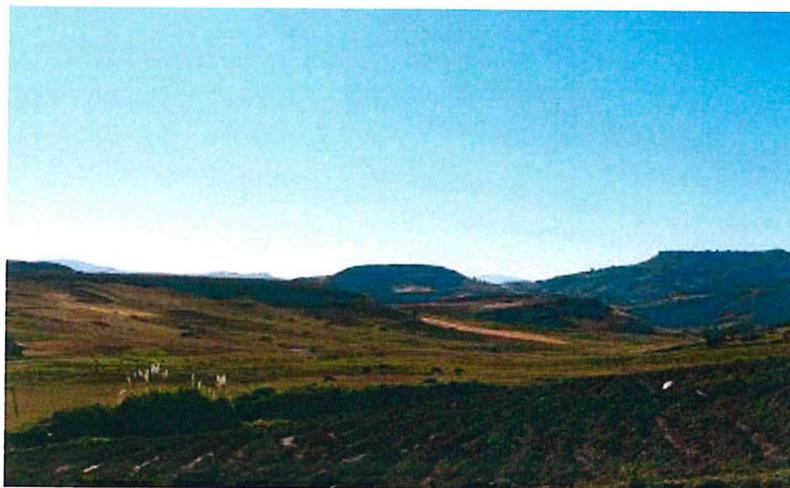
Estas unidades son elevaciones que han sido modeladas por procesos de erosión, la mayor parte de estas geoformas son extensiones de laderas de montañas que no han alcanzado su máximo desarrollo, son de forma alargada y presentan coberturas aluviales.

**Fotografía N°18:** Se observa en la parte alta del sector 05.

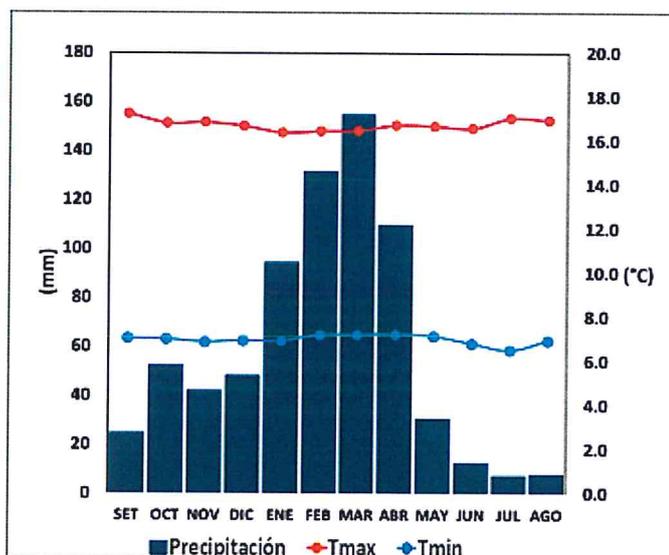
Gráfico N°05. Comportamiento temporal de la temperatura del aire y precipitación promedio en la estación meteorológica Salpo

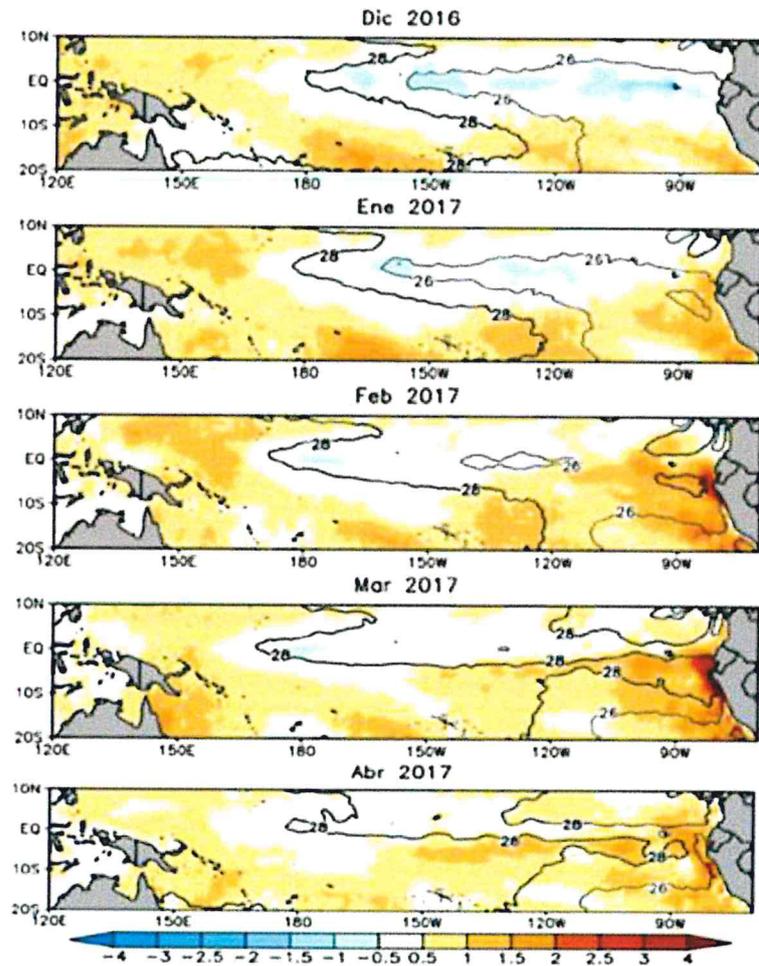
**Gráfico N°06. Anomalía de la Temperatura superficial del mar (°C) en el Pacífico ecuatorial para el periodo diciembre 2016 – abril 2017**

Asimismo, la TSM presentó valores sobre su normal histórica, siendo más intensas los meses de febrero y marzo 2017 (Gráfico N°06); situación que complementado a la presencia de los vientos del norte y la Zona de Convergencia Intertropical favorecieron una alta concentración de humedad atmosférica, propiciando un comportamiento anómalo de las lluvias, afectando éstas gran parte de la franja costera peruana. A su vez, la persistencia de un sistema atmosférico (Alta de Bolivia) configurado y posicionado en el sur de Perú propició condiciones favorables para la ocurrencia de lluvias fuertes y significativas en los Andes occidentales.

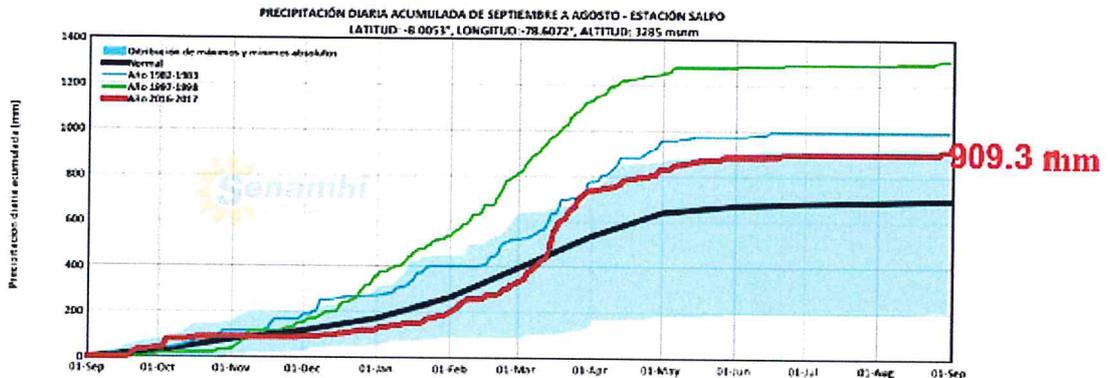
Gráfico N°07. Precipitación diaria acumulada en la estación meteorológica Salpo

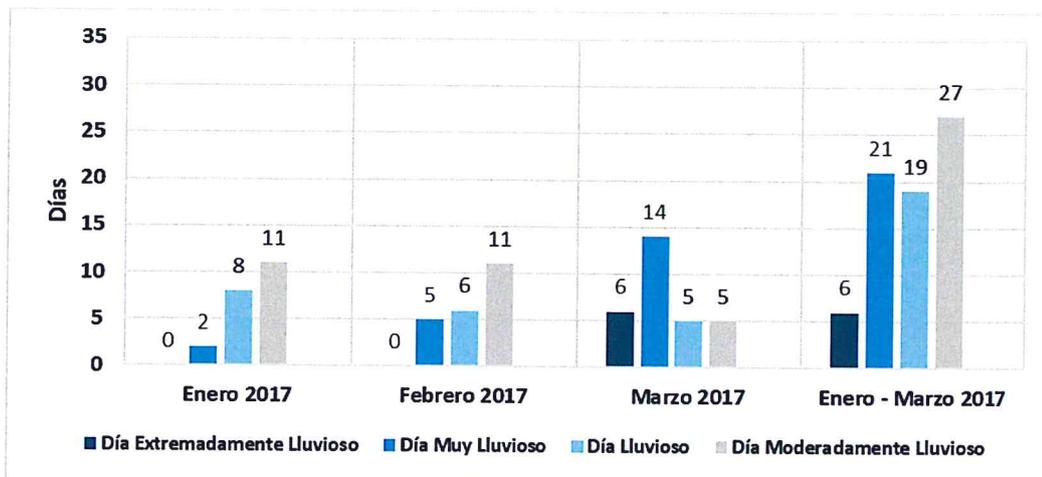
A nivel distrital, la frecuencia promedio areal de lluvias extremas (Gráfico N°08) muestra que durante el verano 2017 los días catalogados como "Extremadamente lluvioso" predominaron en marzo, aunado a ello se presentaron también días "Muy lluviosos", "Lluviosos" y "Moderadamente lluviosos" durante los tres meses.

Gráfico N° 08. Frecuencia promedio de lluvias extremas durante El Niño Costero 2017 en el distrito Huaso.

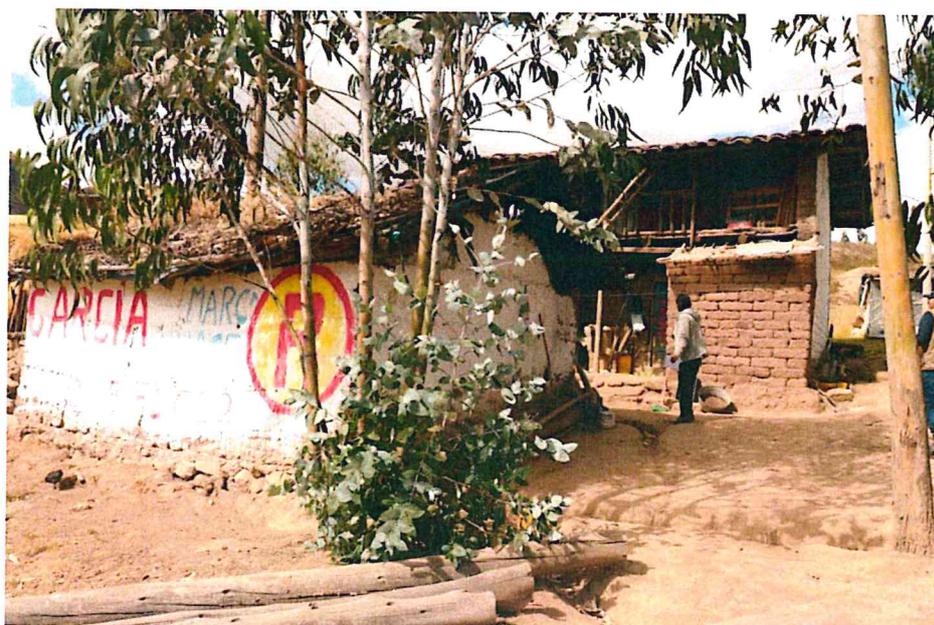
##### Fotografía N° 19: Viviendas inadecuadas o precarias en la zona de estudio del sector 05

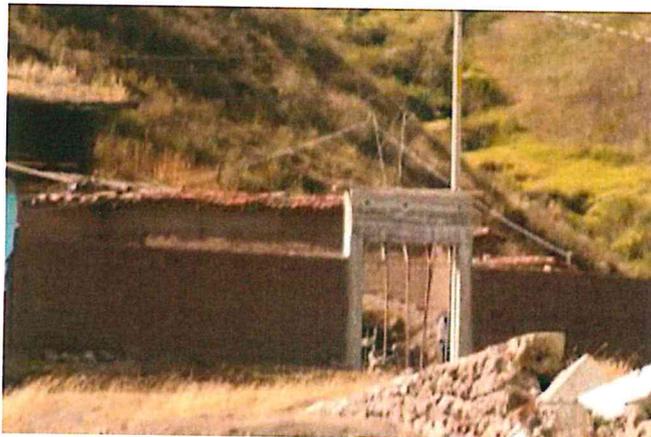
Vivienda construida en adobe, techo con calamina y teja, sin ningún sistema constructivo aprobado en la R.N.E. Cuenta con servicios higiénicos. Tiene un muro perimétrico de adobe, con una entrada de concreto y tres palos de madera.

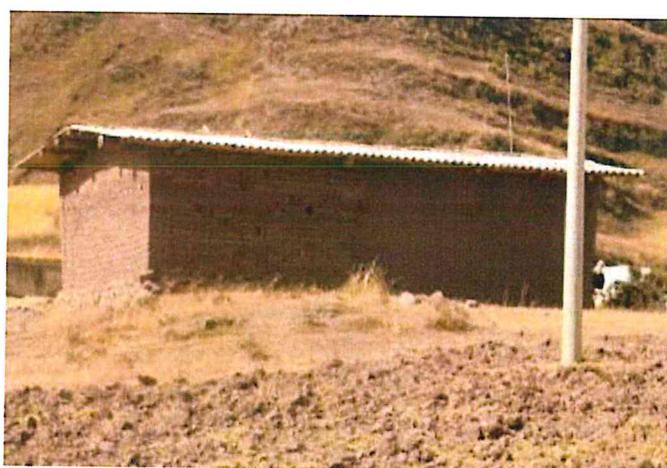
**Fotografía N° 21: Vista de campo 2.**

Vivienda construida en adobe y sin ningún sistema constructivo aprobado en el R.N.E. en la parte trasera se observa un tarrajeo a medias, presenta techo de calamina con refuerzos de madera.

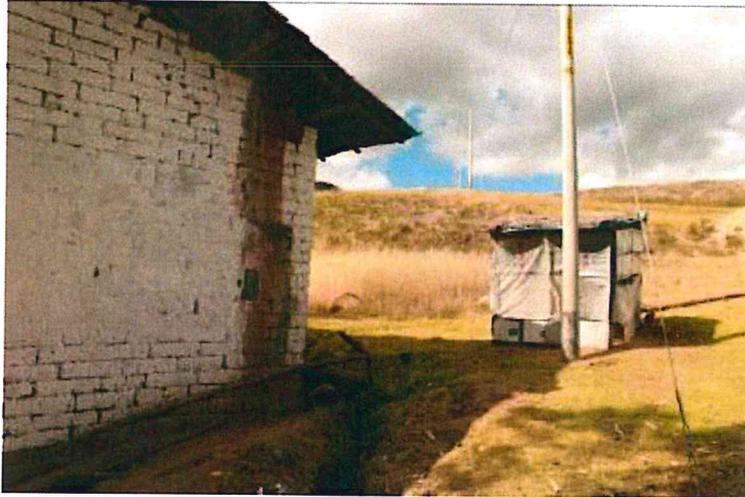
Vivienda construida en adobe, está en estado de deterioro, tiene un techo con calamina y palos de madera. La vivienda no cuenta con vereda. Tiene un pequeño baño cubierto de plástico.

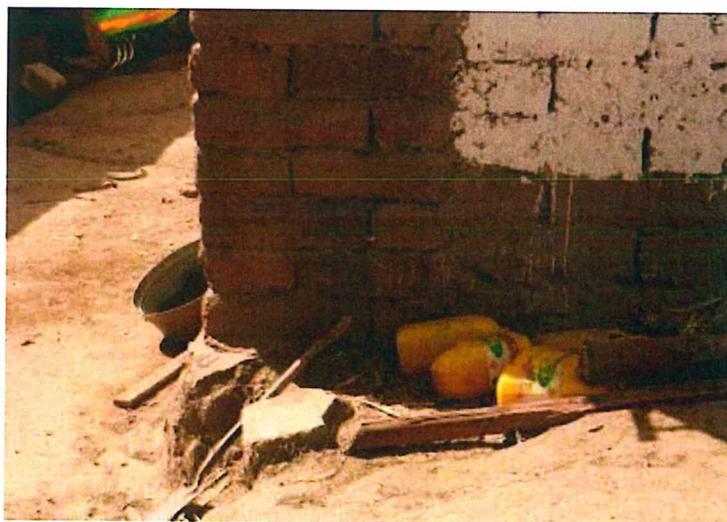
**Fotografía N° 23: Vista de campo 4.**

Vivienda de bajo riesgo, construida en adobe, en deterioro. Se puede percibir que el material sin mantenimiento y con una falta de acabado.

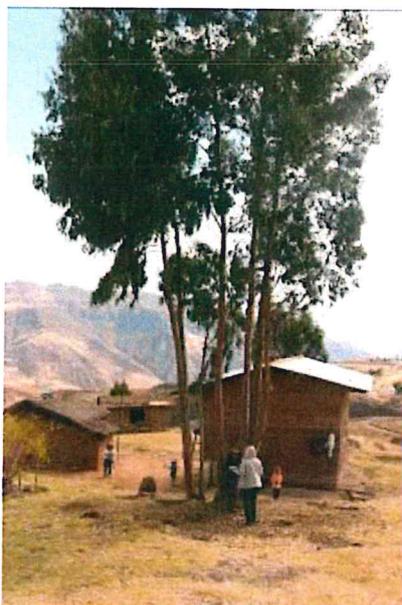
Vivienda construida en adobe, y sin ningún sistema constructivo aprobado por el R.N.E. techo con calamina. La vivienda no cuenta con vereda.

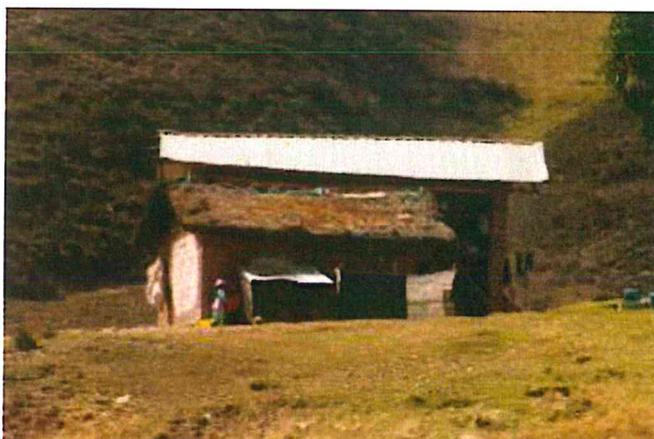
Vivienda construida en adobe y sin ningún sistema aprobado por el R.N.E. No se observa aberturas de vanos de puertas ni ventanas, techo con calamina y palos de madera cubierta de paja. La vivienda no cuenta con vereda. Tiene partes recubiertas de costal.

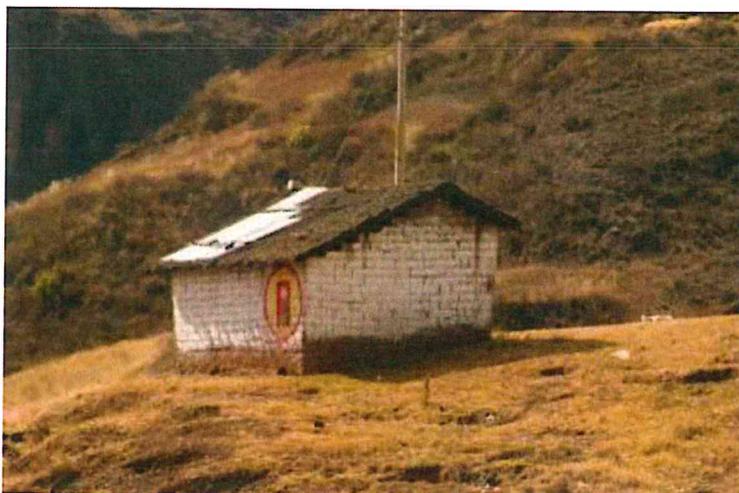
Vivienda construida en adobe, con techo de calamina y refuerzos de madera. La vivienda no cuenta con vereda.

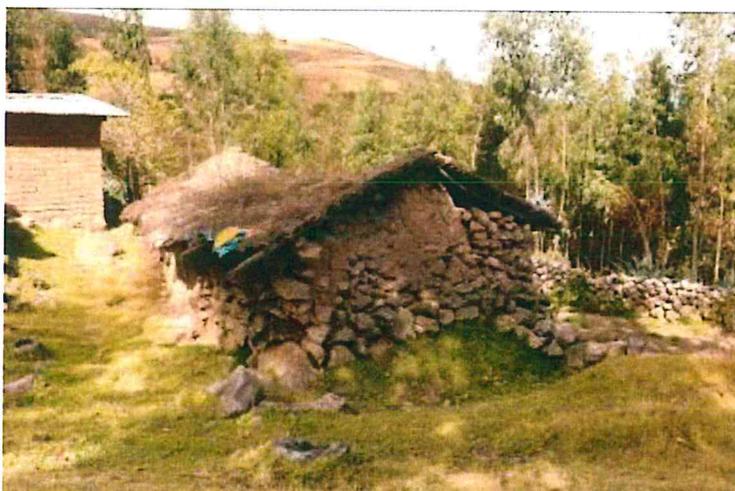
Vivienda construida en adobe y piedra, se encuentra a punto del colapso debido a la falta de conocimiento de un sistema constructivo apropiado, con un techo de palos de madera cubiertos con paja.

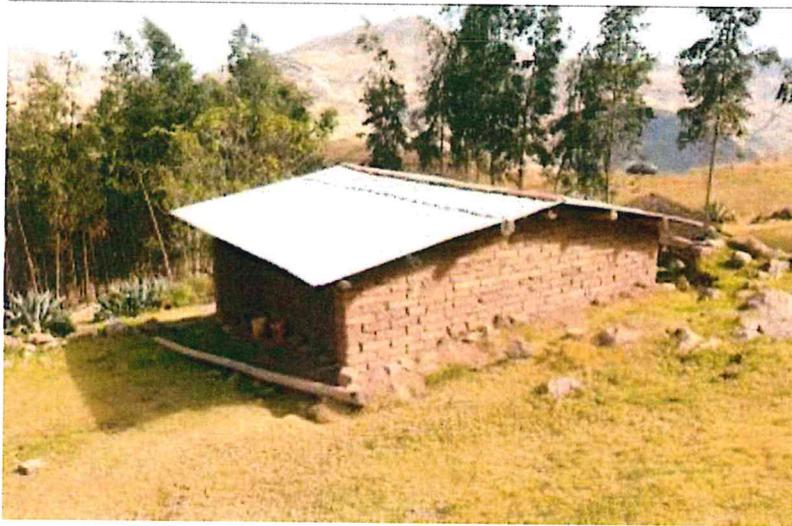
Vivienda construida en adobe y sin ningún sistema constructivo aprobado por el R.N.E., cuenta con refuerzos de madera y un techo de calamina. La vivienda se ubica en pendiente y no cuenta con vereda.

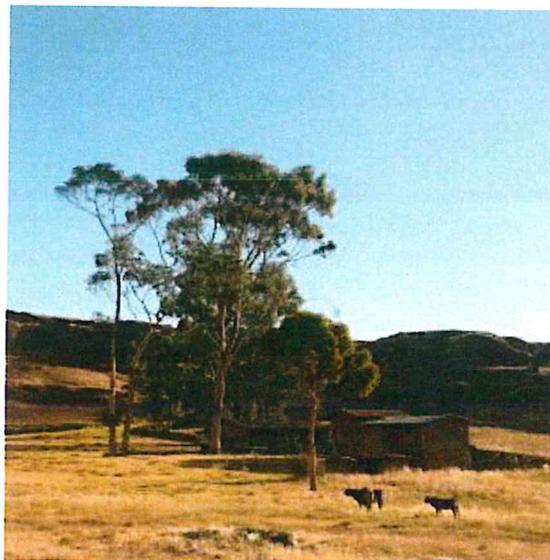
Vivienda construida en adobe, se encuentra descampada alrededor. Con un techo de calamina.

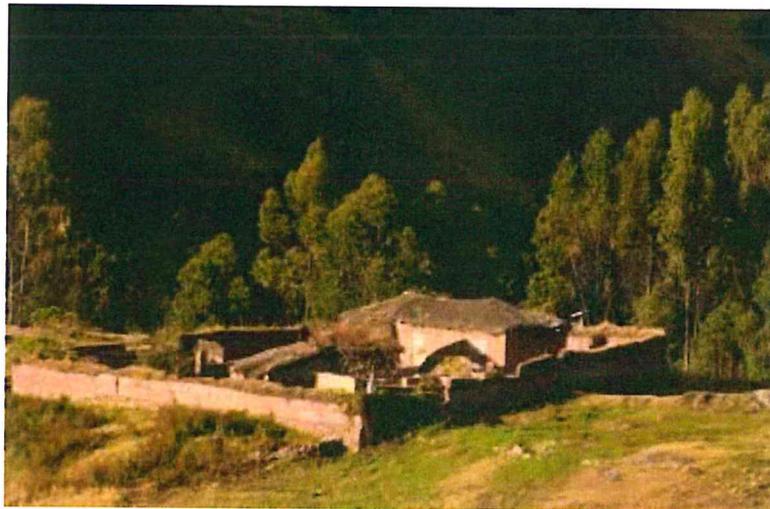
Vivienda construida en adobe, y sin ningún sistema aprobado por el R.N.E. la vivienda cuenta con cerco perimétrico construido de adobe, Se encuentra en pendiente, con refuerzos de madera y un techo de paja.

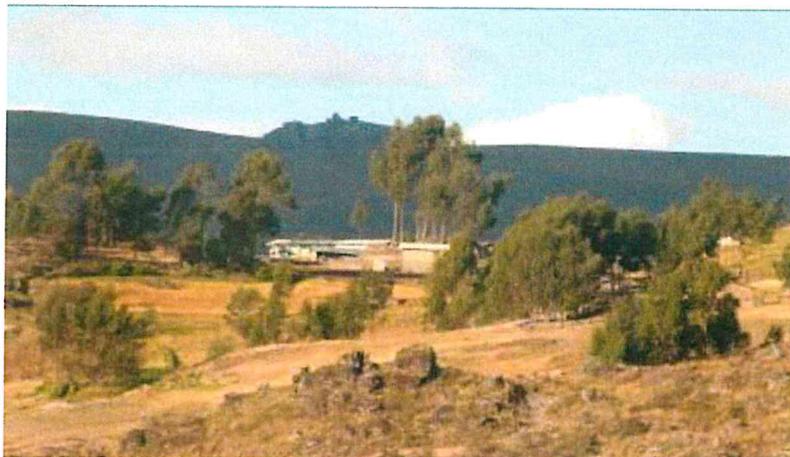
Vivienda construida en adobe, con acabados de pintura blanca. Se encuentra rodeada de vegetación. La vivienda no cuenta con vereda.

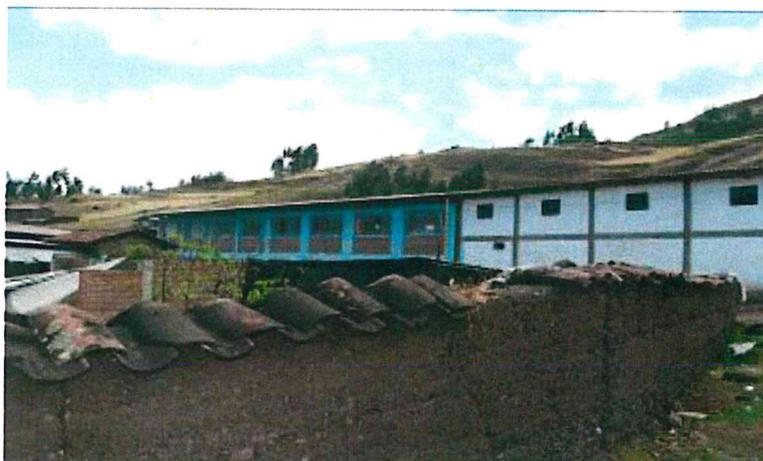
Muro construido en adobe y sin ningún sistema constructivo aprobado por el R.N.E, Se encuentra deteriorado, tiene un techo bordeado de teja.

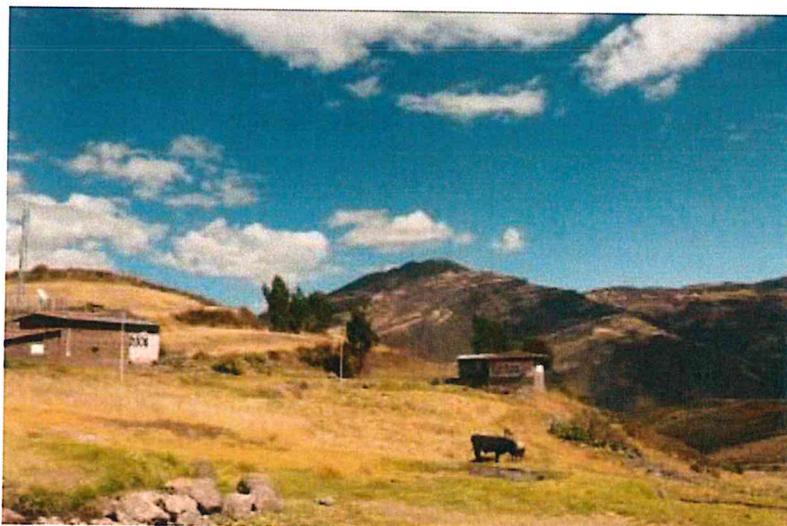
**Fotografía N° 34: Vista de campo 15.**

Vista de viviendas construidas en adobe, se observa la ganadería de la zona. Las viviendas están separadas unas de otras.

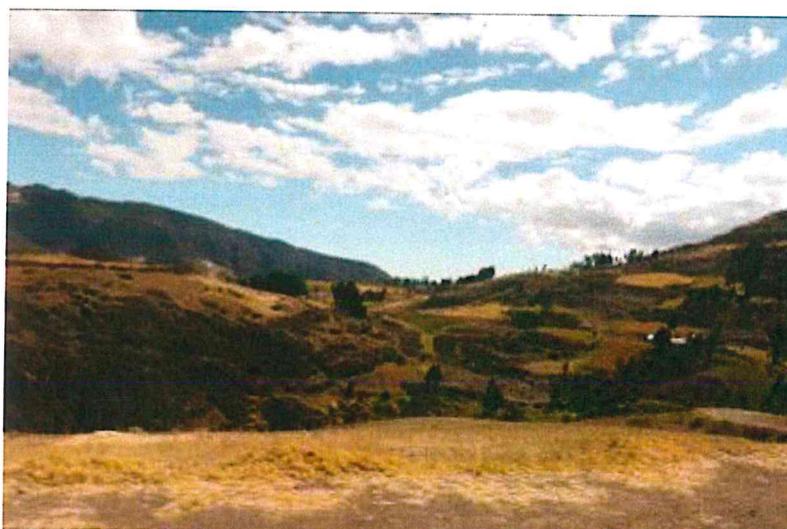
**Fotografía N° 35: Vista de campo 16.**

Trocha carrozable del sector 05 de Huaso, se observa en su alrededor vegetación.
