INFORME DE EVALUACIÓN DEL RIESGO POR LLUVIA INTENSA EN EL SECTOR 2
DEL DISTRITO DE LAGUNAS, PROVINCIA DE AYABACA, DEPARTAMENTO DE
PIURA.

MAYO - 2019

Municipalidad Distrital de Lagunas, Sector 2, Provincia de Ayabaca y Departamento de Piura

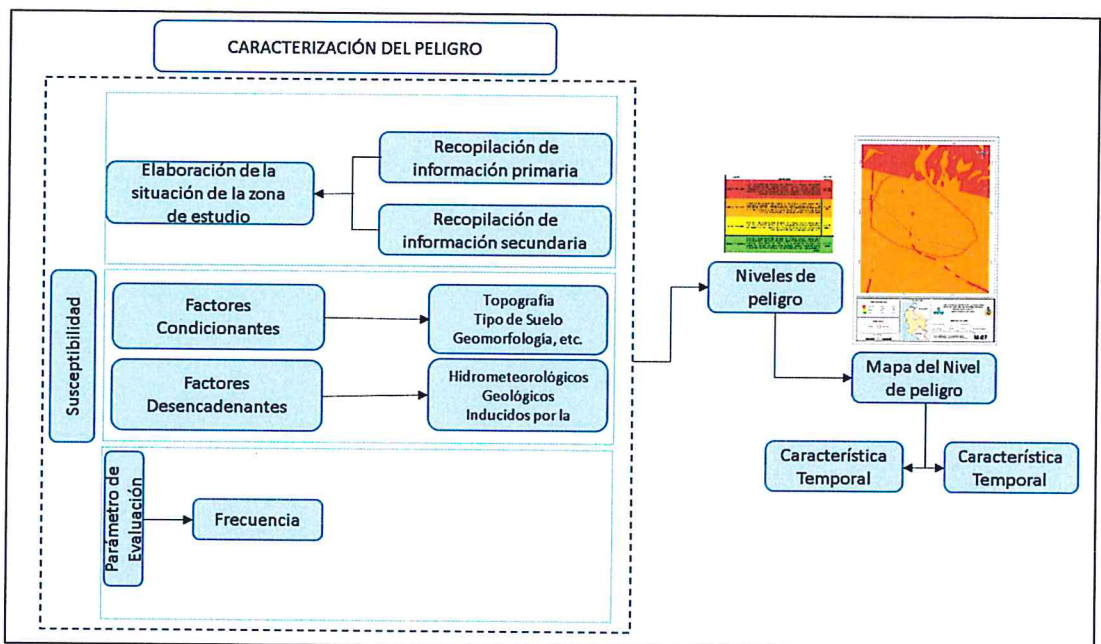
Figura N° 2: Metodología general para determinar el nivel de peligro

Para determinar el nivel de peligrosidad del fenómeno natural por lluvia intensa se utilizó la siguiente metodología descrita en la figura N° 2.

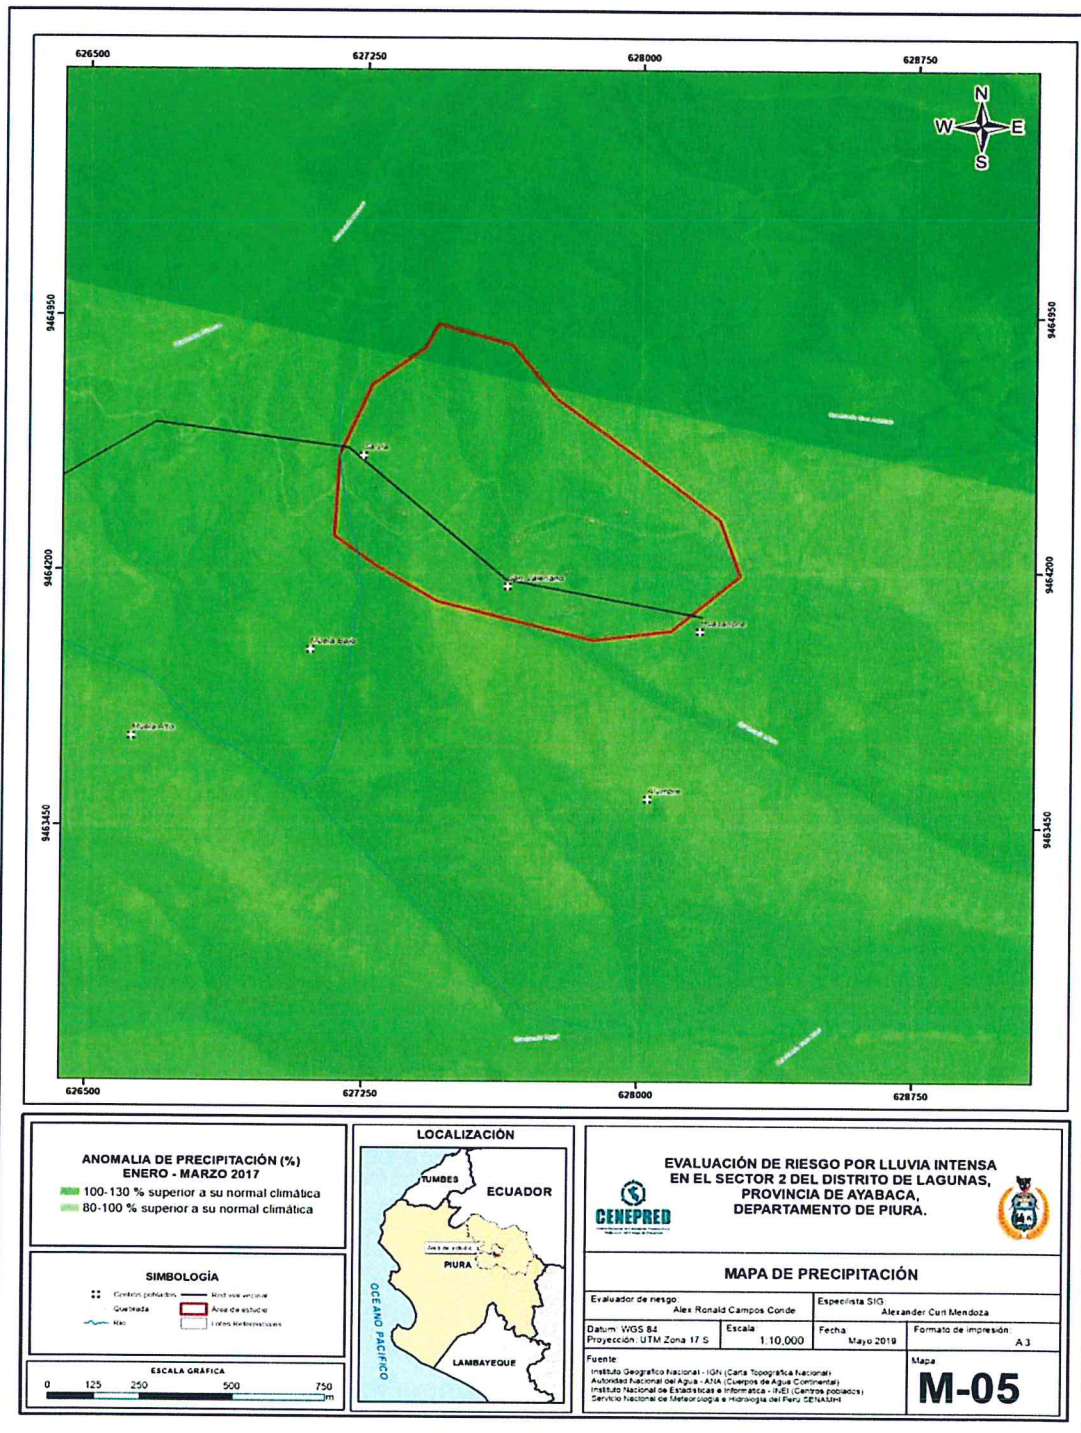
Mapa N° 5: Anomalía de precipitación durante El Niño Costero 2017 (enero-marzo).

En el mapa N°5, se observa que el área donde se encuentra el Sector 2 del distrito Lagunas, predominó lluvias sobre lo normal alcanzando anomalías entre 80 y 130% durante el trimestre de enero a marzo del 2017.

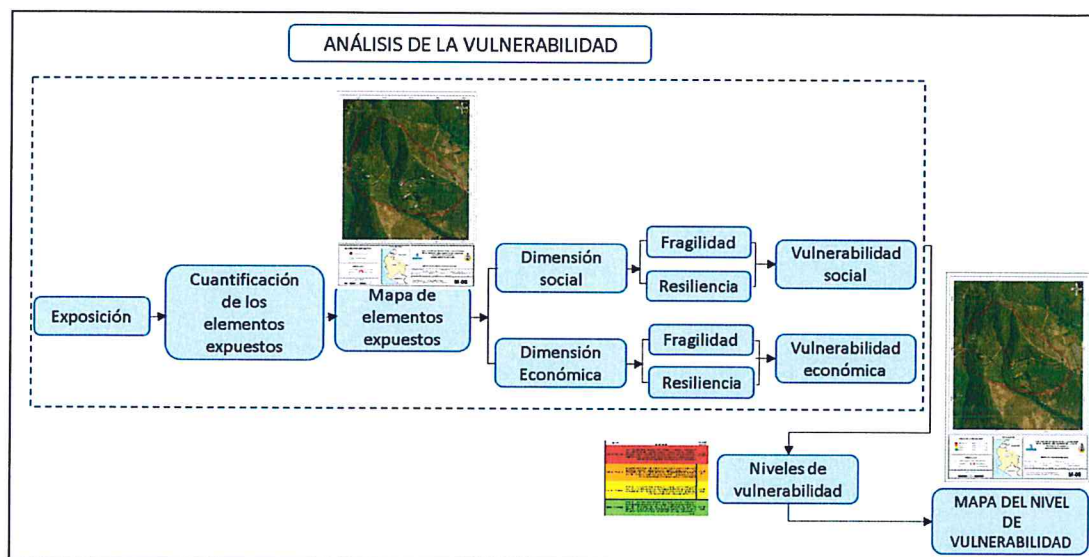
Figura N° 3: Metodología del análisis de la vulnerabilidad.

Para efectos de analizar la vulnerabilidad de los elementos expuestos, se ha desarrollado la siguiente metodología:

Para determinar los niveles de vulnerabilidad en el distrito de Lagunas, se ha considerado realizar el análisis de los factores de la vulnerabilidad: fragilidad y Resiliencia de las dimensiones social y económica, utilizando los parámetros para ambos casos, según detalle.
