INFORME DE EVALUACIÓN DE RIESGO POR LLUVIA INTENSA EN EL SECTOR 3  
DEL DISTRITO DE LAGUNAS, PROVINCIA DE AYABACA, DEPARTAMENTO DE  
PIURA.

MAYO - 2019

**Municipalidad Distrital de Lagunas, Sector 3, Provincia de Ayabaca, Departamento de Piura**

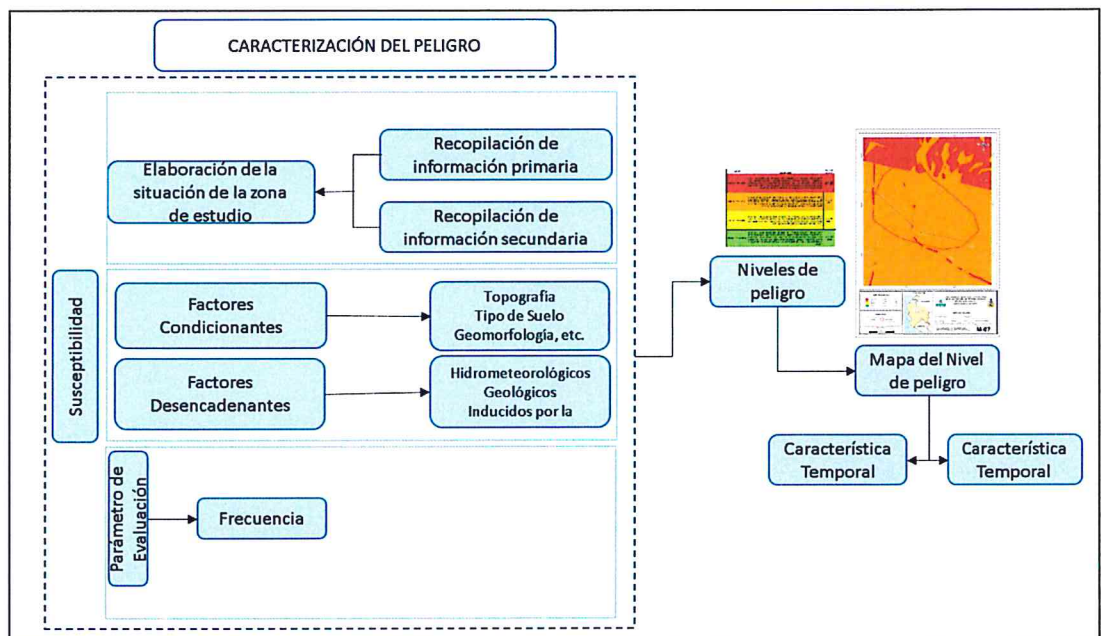
Figura N° 2: Metodología general para determinar el nivel de peligrosidad

Para determinar el nivel de peligrosidad del fenómeno natural por lluvia intensa se utilizó la siguiente metodología descrita en la figura N° 2.

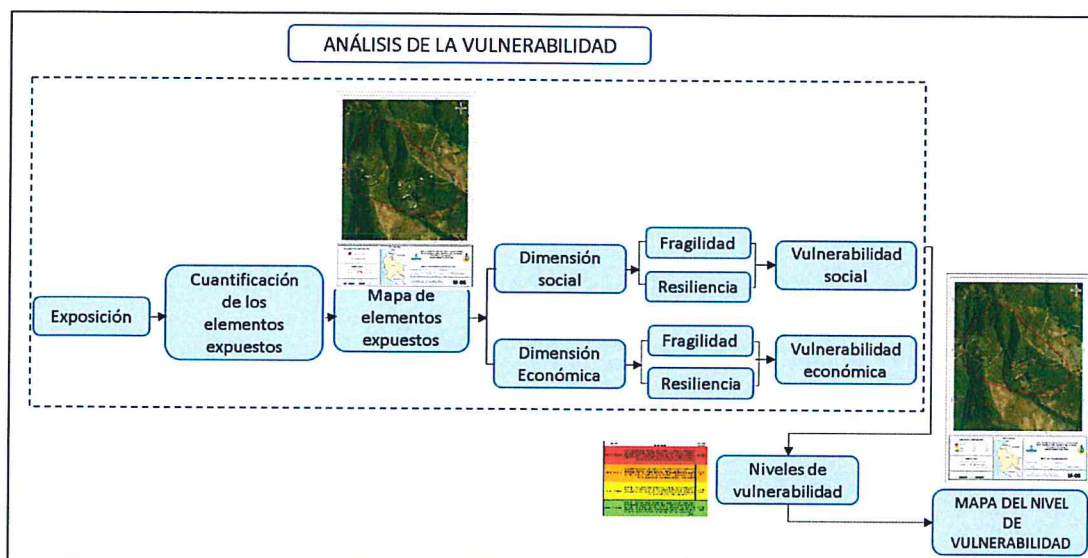
Figura N° 3: Metodología del análisis de la vulnerabilidad.

Para efectos de analizar la vulnerabilidad de los elementos expuestos, se ha desarrollado la siguiente metodología:

Para determinar los niveles de vulnerabilidad en el distrito de Lagunas, se ha considerado realizar el análisis de los factores de la vulnerabilidad: fragilidad y Resiliencia de las dimensiones social y económica, utilizando los parámetros para ambos casos, según detalle.
