Ministerio  
de Vivienda, Construcción  
y Saneamiento

PROGRAMA NACIONAL DE  
VIVIENDA RURAL

EVALUACIÓN DEL RIESGO DE INUNDACIÓN PLUVIAL ORIGINADO POR LLUVIAS  
INTENSAS EN EL SECTOR 1, DEL DISTRITO DE PÁTAPO, PROVINCIA DE  
CHICLAYO, DEPARTAMENTO DE LAMBAYEQUE

DICIEMBRE - 2018

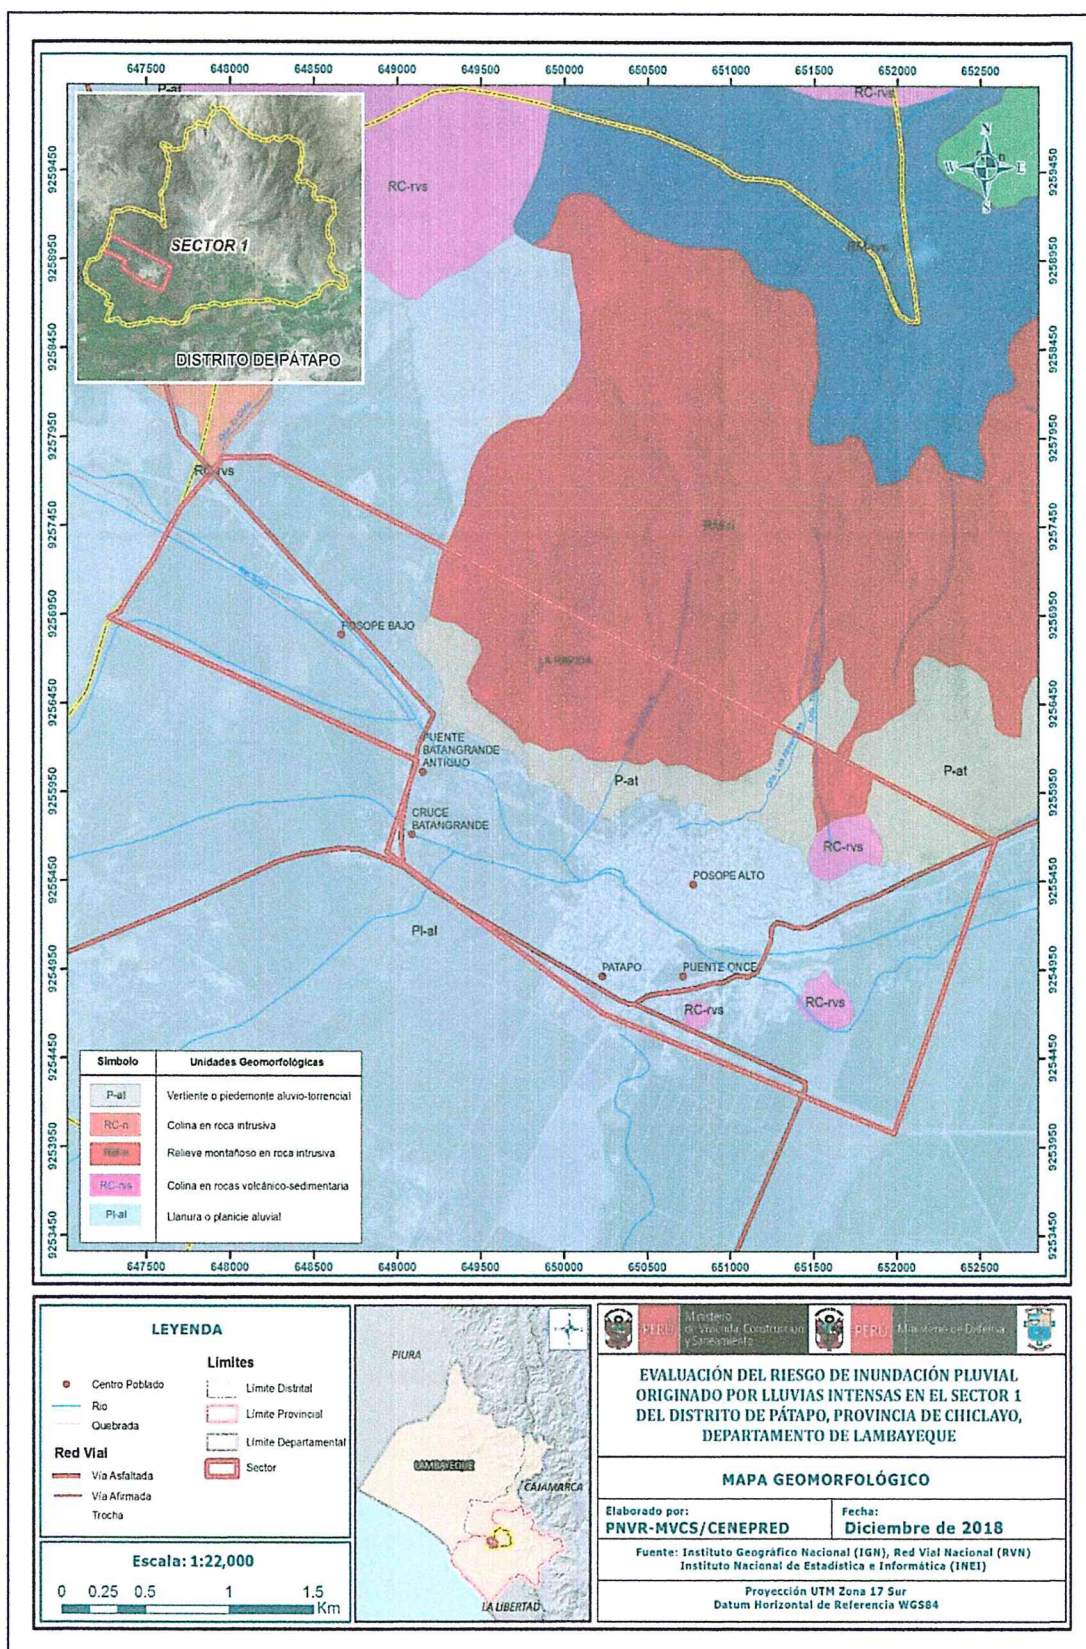
Mapa N° 3: Geomorfológico del Sector 1 del Distrito de Pátapo

*Por su litología se originan geoformas con laderas subredondeadas a cóncavas hasta escarpadas por erosión pluvial."*

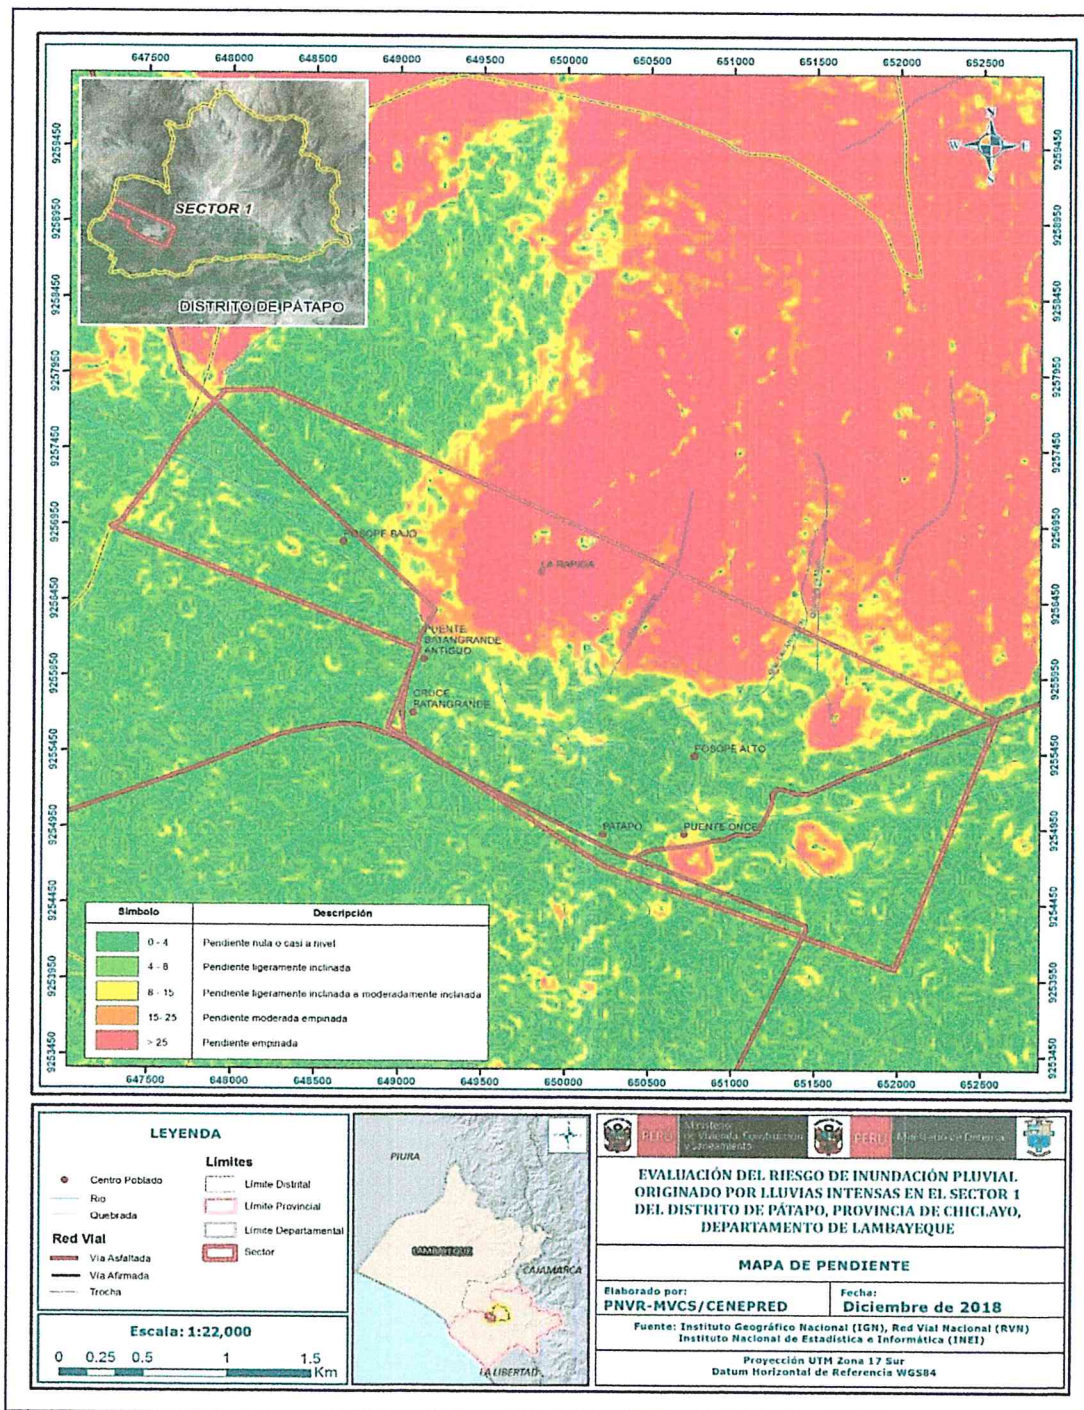
Mapa N° 4: Pendientes del sector 1 del Distrito de Pátapo

Para determinar la pendiente del terreno, se procedió a generar los DEM GDEM ASTER, con información del Geoservidor del Ministerio del Ambiente (MINAM). Se procesaron las curvas de nivel y reclasificaron, de acuerdo con el ámbito del Distrito de Pátapo Identificándose terrenos con rangos de pendientes que van desde terrenos planos o ligeramente inclinados hasta terrenos con pendiente empinados. Ver mapa N° 4.

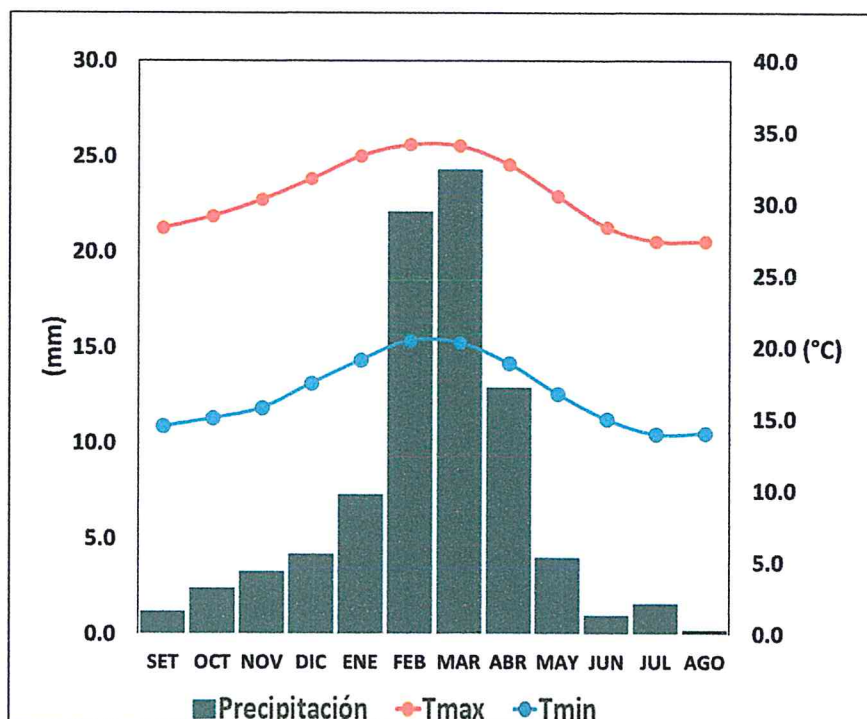
Gráfico N° 9: Comportamiento temporal de la temperatura del aire y precipitación promedio en la estación meteorológica Jayanca

Respecto al comportamiento de las lluvias, suele presentarse entre los meses de octubre a abril, siendo más intensas entre los meses de febrero a marzo. Para el primer trimestre del año las lluvias totalizan aproximadamente 53,7 mm. Los meses más secos para la zona predominan durante el invierno (junio a agosto). Anualmente acumula en promedio 84,5 mm.

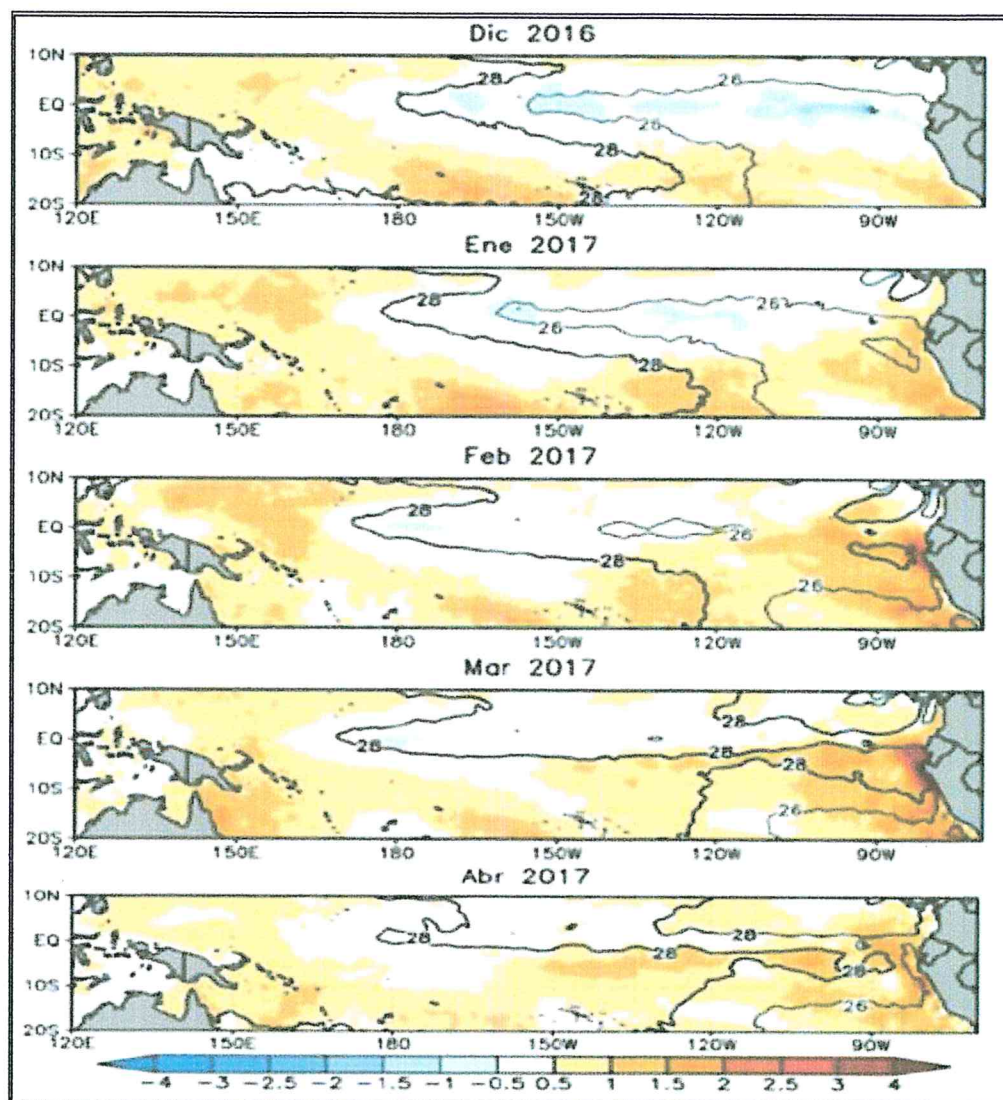
Figura N° 1: Anomalía de la Temperatura superficial del mar (°C) en el Pacífico ecuatorial para el periodo diciembre 2016 – abril 2017

Asimismo, la TSM presentó valores sobre su normal histórica, siendo más intensas los meses de febrero y marzo 2017 (figura N°01); situación que complementado a la presencia de los vientos del norte y la Zona de Convergencia Intertropical favorecieron una alta concentración de humedad atmosférica, propiciando un comportamiento anómalo de las lluvias, afectando éstas gran parte de la franja costera peruana. A su vez, la persistencia de un sistema atmosférico (Alta de Bolivia) configurado y posicionado en el sur de Perú propició condiciones favorables para la ocurrencia de lluvias fuertes y significativas en los Andes occidentales.

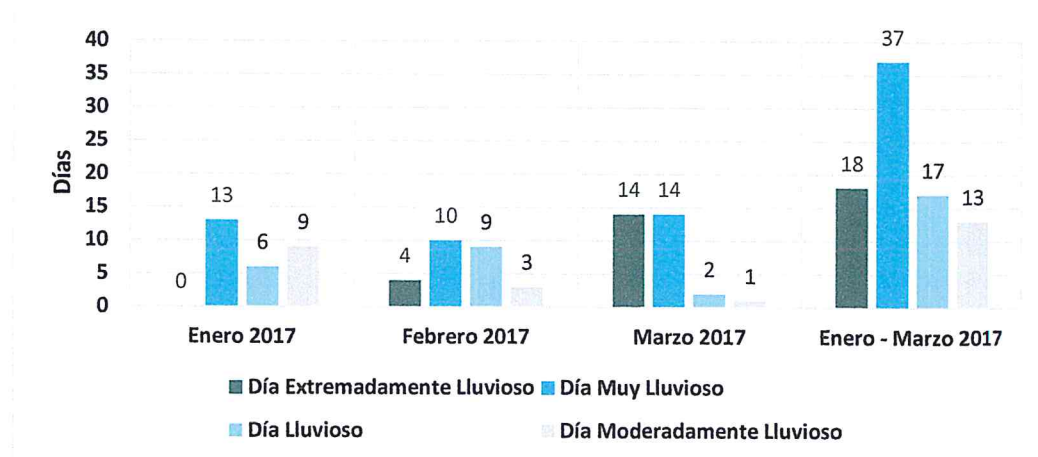
Gráfico N° 10: Frecuencia promedio de lluvias extremas durante El Niño Costero 2017 en el Sector Norte del Distrito de Pátapo

Respecto a la frecuencia promedio de lluvias extremas, el gráfico N° 10 muestra que durante el verano 2017 los días catalogados como "Extremadamente Lluvioso" predominaron en marzo, aunado a ello persistieron días "Muy Lluviosos" que contribuyeron a la saturación del suelo.

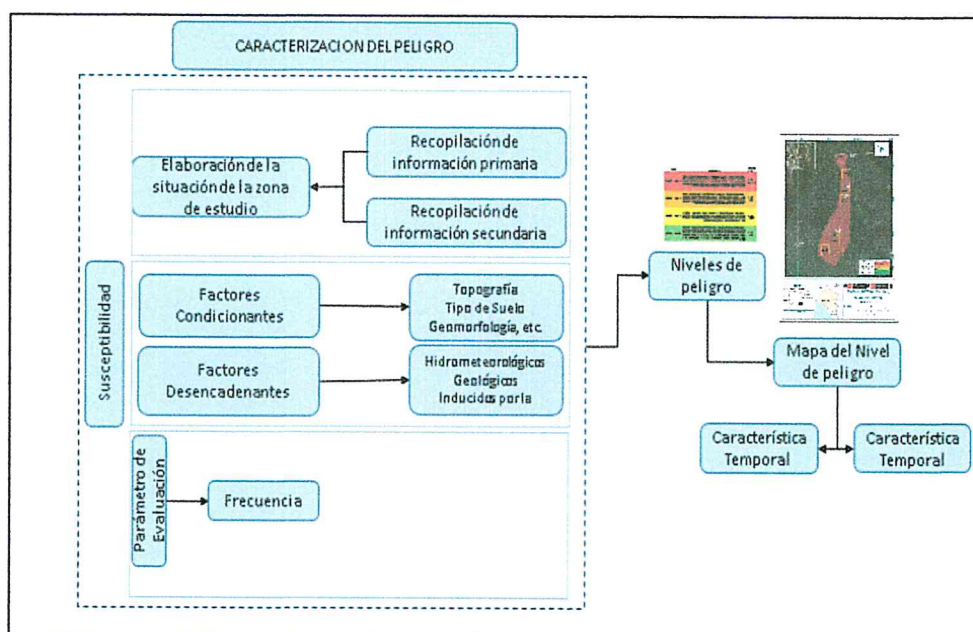
Figura N° 3: Metodología general para determinar el nivel de peligrosidad

Para determinar el nivel de peligrosidad por el fenómeno natural de inundación por lluvias intensas se utilizó la siguiente metodología descrita en la figura N° 3.

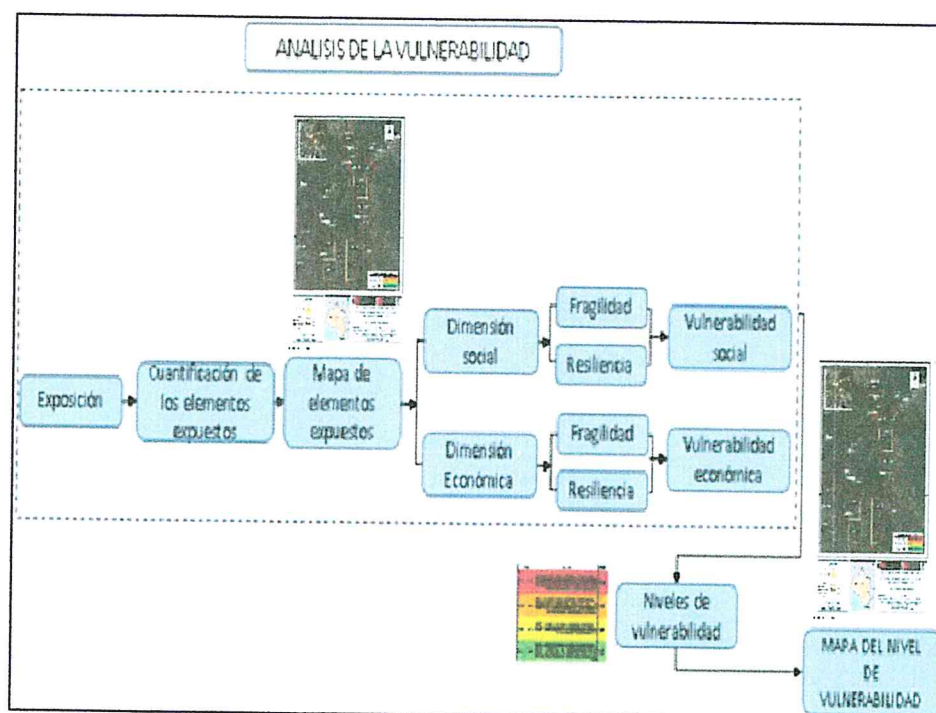
Figura N° 4: Metodología del análisis de la vulnerabilidad.

Para efectos de analizar la vulnerabilidad de los elementos expuestos, se ha desarrollado la siguiente metodología:

Para determinar los niveles de vulnerabilidad en el Sector 1 del Distrito de Pátapo, se ha considerado realizar el análisis de los factores de la vulnerabilidad: fragilidad y Resiliencia en la dimensión social y económica, utilizando los parámetros para ambos casos, según detalle.

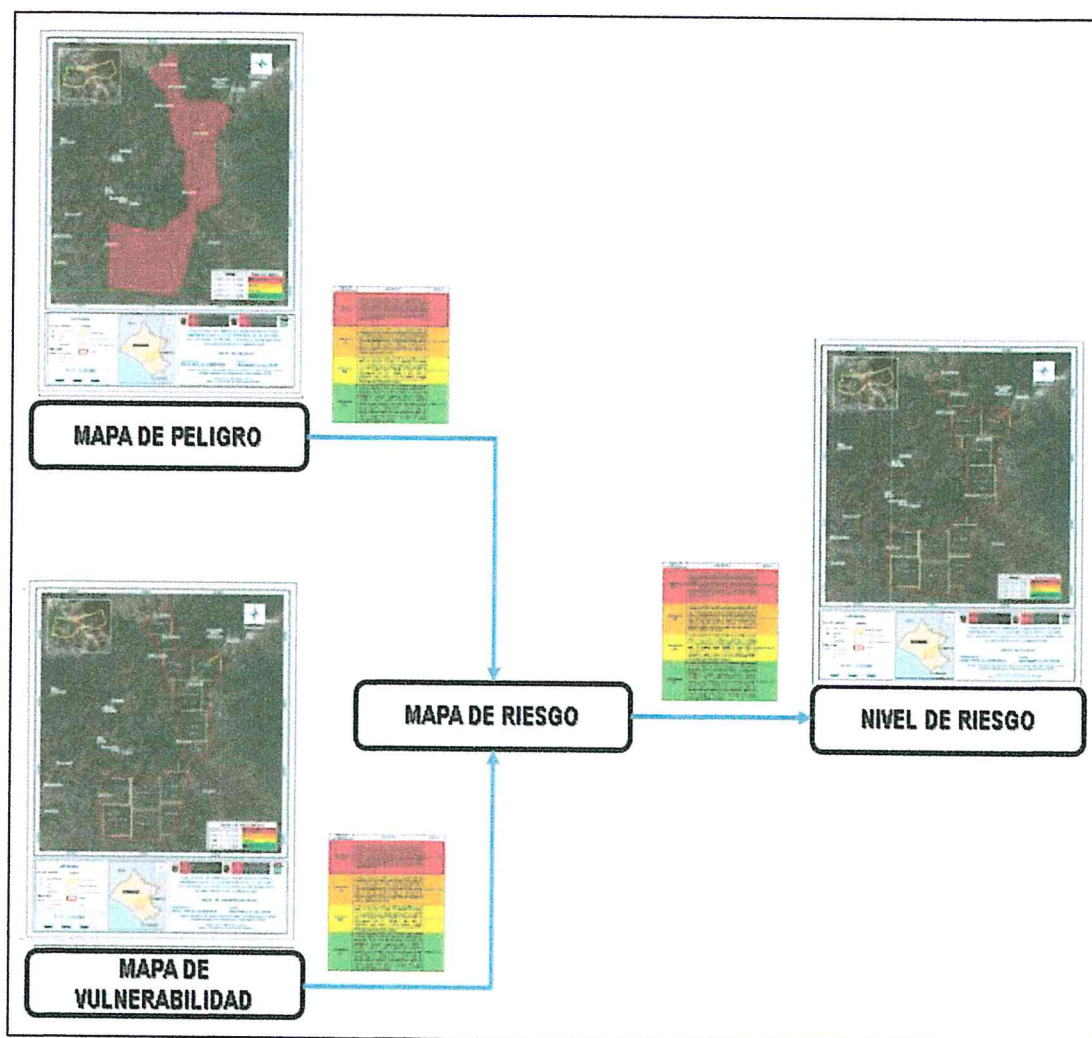
Figura N° 5: Flujograma para estimar los niveles del riesgo

Para determinar el cálculo del riesgo de la zona de influencia, se utiliza el siguiente procedimiento:
