INFORME DE EVALUACIÓN DEL RIESGO ORIGINADOS POR INUNDACIÓN PLUVIAL

SECTOR 2 DEL DISTRITO
DE MOTUPE, PROVINCIA Y DEPARTAMENTO DE LAMBAYEQUE
(Molino El Carmen, Huaca del Muerto, Huabal, Mojonera, Fundo Gonzales, Pampa de
Aviación, Cruz Verde)

LIMA - PERÚ
2018

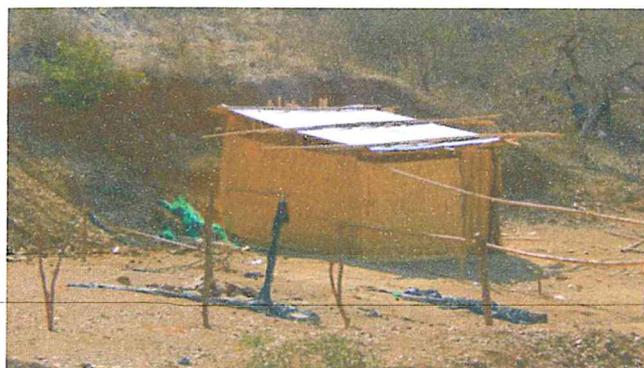
FOTOGRAFÍA N°01: Material predominante de las Viviendas

Dicha afectación fue medida en base a los elementos visibles como viviendas destruidas, muros caídos, marcas que dejó la inundación pasada en los muros (llegó a visualizarse altura de marcas hasta 1.50m), entre otros:

Vivienda construida en estera, con refuerzos de bambú que hace la función de columnas, con una cobertura de calamina.

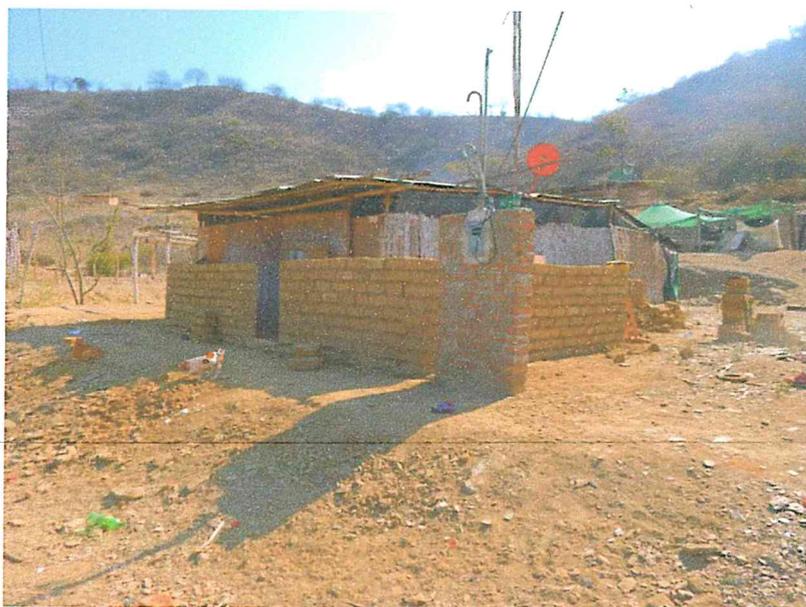
FOTOGRAFÍA N°06: Vivienda emplazada de manera informal en el sector 2

Es preciso señalar que más del 30% de las viviendas están construidas en adobe de los 7 centros poblados, esto se debe a la existencia de material disponible y que define una construcción de bajo costo al alcance de la economía de los pobladores. La zona a intervenir para la evaluación de riesgos, muestra un desarrollo urbanístico mínimo, esto se debe a que la población fluctuante y migrante complementado por la actividad agrícola que presenta el centro poblado, invadieron en todo el sector, hasta la actualidad el crecimiento poblacional sigue expandiéndose informalmente, los pobladores mismos practican la autoconstrucción de sus viviendas, ocupando terrenos inestables para su habitabilidad. En la siguiente imagen se puede apreciar una vivienda de Ladrillo, tomando posesión del sector 2.

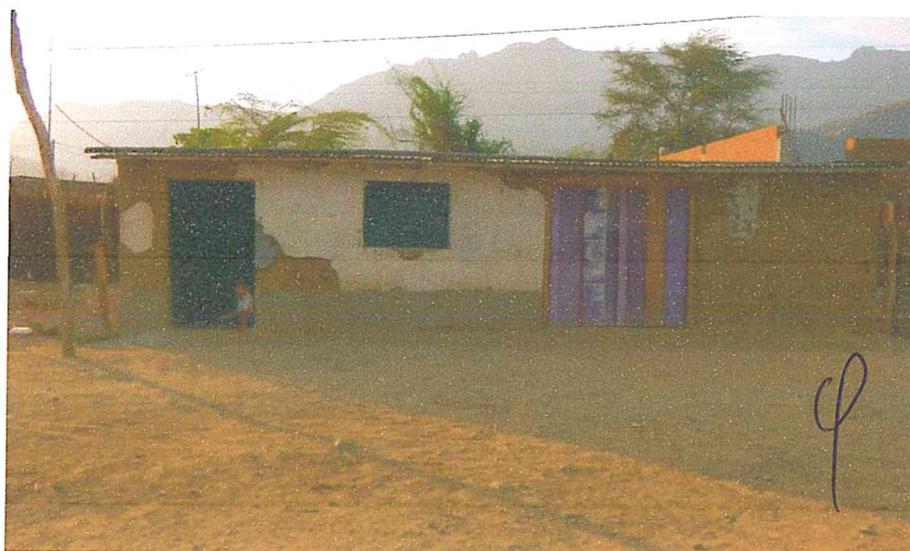
Vivienda construida en adobe con cubierta de una capa de yeso, que por el tiempo y las lluvias se puede notar que se ha ido desprendiendo del adobe, techo de calamina, con soporte de bambú, construida sin ningún sistema constructivo aprobado en la R.N.E

FOTOGRAFÍA N°17: Vista de campo 4. Fuente: Propia

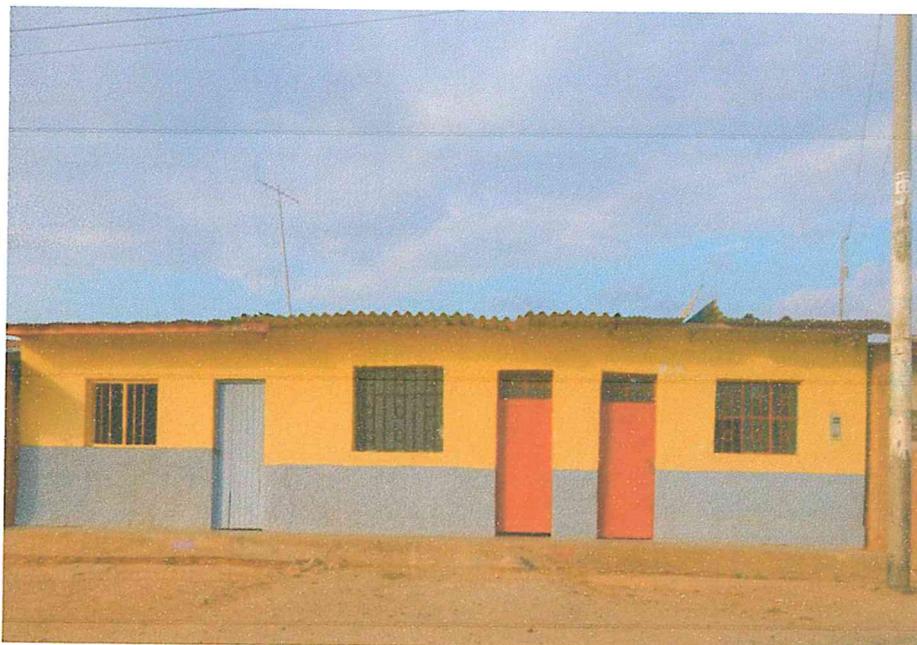
Vivienda construida sin ningún sistema constructivo aprobado en la R.N.E. Vivienda construida en ladrillo, tarrajeo de cemento, techo de calamina, puerta madera y ventanas de fierro, con un grado bajo de riesgo a colapsar.

FOTOGRAFÍA N°18: Vista de campo 3. Fuente: Propia

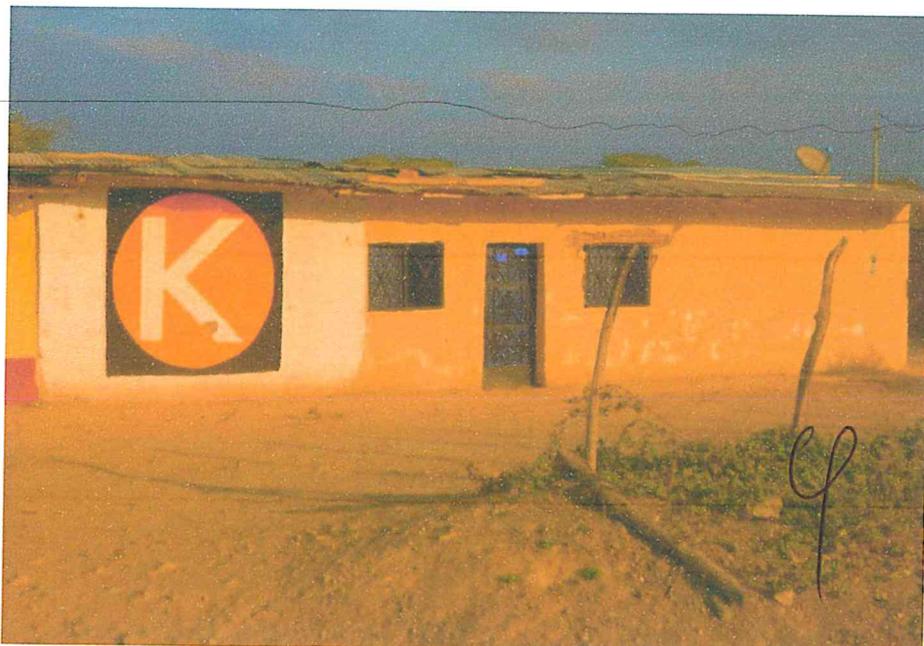
FOTOGRAFÍA N°27: Vista de campo 10. Fuente: Propia

Toma Vivienda construida en ladrillo, cobertura de cemento pulido y pintado de color anaranjado, columnas de cemento, puerta de fierro con vidrios tipo espejo, cuenta con una vereda de cemento, cuenta con servicios higiénicos. Se puede percibir que la vía de acceso no se encuentra asfaltada, siendo de trocha carrozable.
