EVALUACIÓN DE RIESGOS POR INUNDACIÓN EN EL DISTRITO DE QUIVILLA, PROVINCIA DOS DE MAYO, DEPARTAMENTO DE HUÁNUCO

MUNICIPALIDAD DISTRITAL DE QUIVILLA

EVALUADOR DE RIESGO

DICIEMBRE 2019

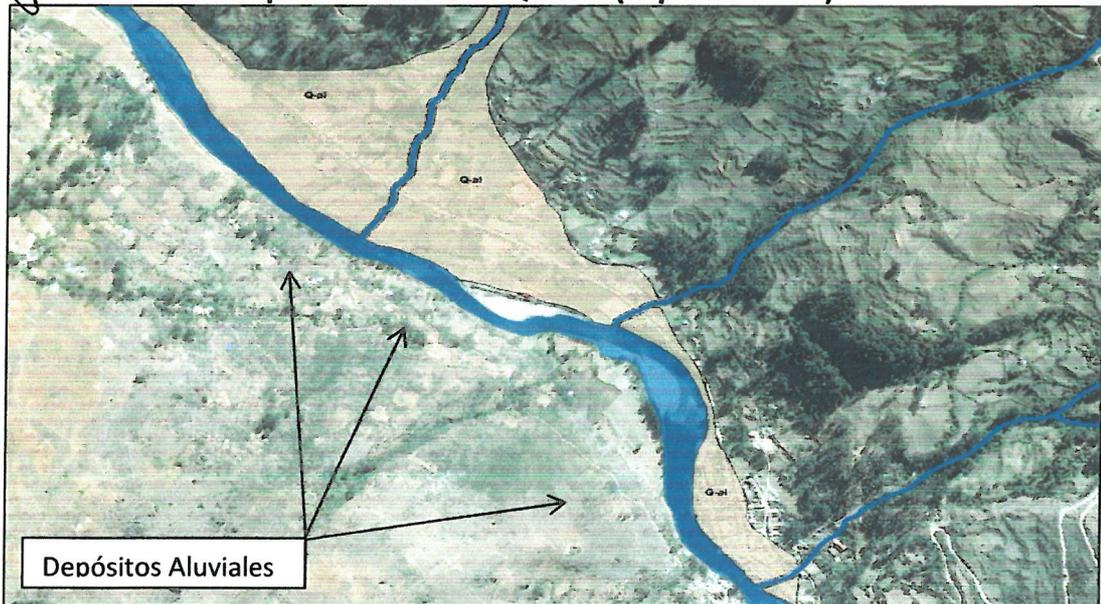
IMAGEN N° 02
Depósito Aluvial en Quivilla (Cápita Distrital)

Los depósitos aluviales son materiales detríticos transportados por un río y/o quebradas, depositados casi siempre temporalmente en puntos a lo largo de su llanura de inundación. Se caracteriza por presentar una mezcla heterogénea de bolones, gravas y arenas, angulosas a subredondeadas, así como limos y arcillas, de regular a mala selección, su permeabilidad es de media a alta. Gran parte de la zona urbana de Quivilla se encuentra asentada sobre este tipo de material aluvial; cuyo origen vienen de las partes altas de las quebradas Guenay, Oshgo ragra, Batan y el río Marañón, formando en la parte baja un relieve con pendientes que van de 2 % a 8 %. Ver Imagen N° 02 y Mapa Geológico.

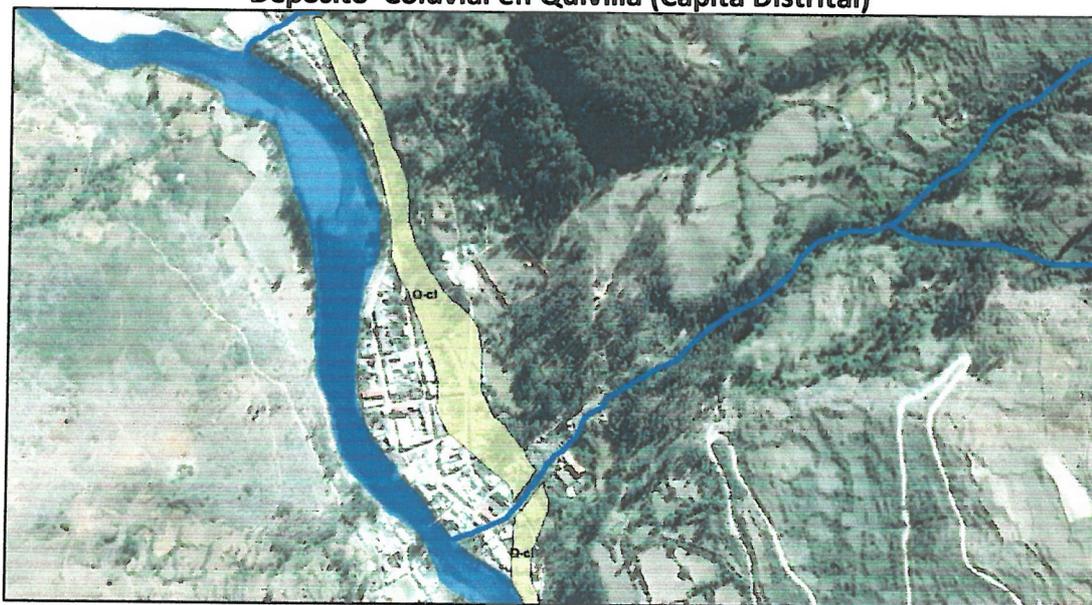
IMAGEN N° 03
Depósito Coluvial en Quivilla (Cápita Distrital)

de solifluxión. Frecuentemente están asociados a masas inestables. Su composición depende de la roca de la que proceden, estando formados por fragmentos angulares y heterométricos, generalmente de tamaño grueso, englobados en una matriz limo arcillosa. Su espesor suele ser escaso, aunque puede ser muy variable. La resistencia de estos materiales es baja, sobre todo en la zona de contacto con el sustrato rocoso, y cuando se desarrollan altas presiones intersticiales como consecuencia de lluvias intensas, se derrumban. En Quivilla estas se encuentran en la parte baja del distrito formando terrazas con pendientes que van de 8 % – 25 %. Ver Imagen N° 03 y Mapa Geológico.

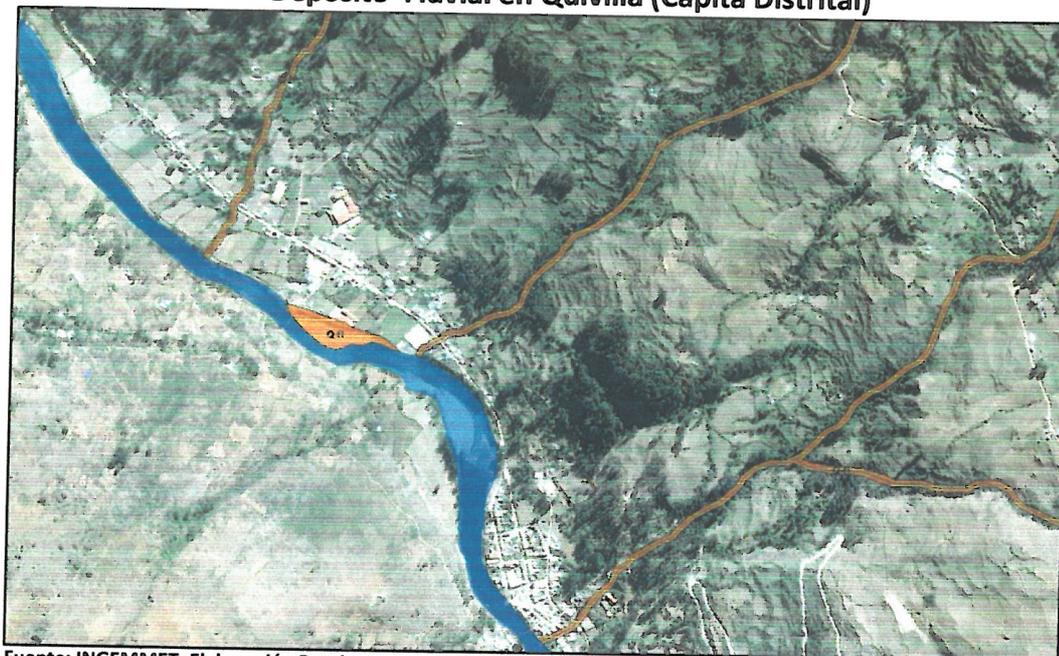
IMAGEN N° 04
Depósito Fluvial en Quivilla (Cápita Distrital)

Los depósitos fluviales son materiales transportados y depositados por el agua. Su tamaño varía desde la arcilla hasta las gravas gruesas, cantos y bloques. Las facies más gruesas presentan bordes redondeados. Se distribuyen en forma estratiforme, con cierta clasificación, variando mucho su densidad. Están muy desarrollados en diversos climas, ocupando cauces y valles fluviales, llanuras y abanicos aluviales, terrazas y paleocauces. Son suelos muy anisotrópicos en su distribución, sus propiedades están estrechamente relacionadas con la granulometría. Su continuidad es irregular, pudiendo tener altos contenidos en materia orgánica en determinados medios. La permeabilidad depende de la granulometría y generalmente presentan un nivel freático alto. En el distrito de Quivilla estos se encuentran ocupando los cauces y áreas aledañas de las quebradas Guenay, Oshgo ragra, Batan y el río Marañón. Ver Imagen N° 04 y Mapa Geológico.

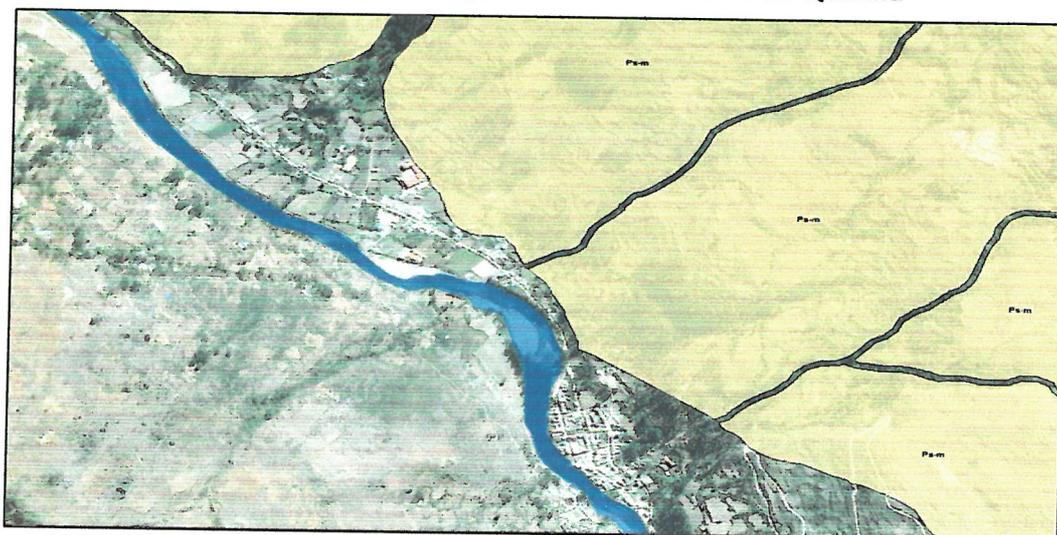
IMAGEN N° 05
Unidad Geológica Grupo Mitu en el Distrito de Quivilla

En el distrito de Quivilla el Grupo Mitu se emplaza en dirección noroeste NW entre altitudes de 2945 msnm hasta 4000 msnm por encima de la litofacies de depósitos aluviales. Está conformado por series detríticas y volcánicas sus afloramientos tienen un color rojizo muy resaltante, y se extienden entre las quebradas Guenay, Oshgo ragra y Batan. **Ver Imagen N° 05 y Mapa Geológico.** El Grupo Mitu consiste esencialmente de rocas clásticas continentales que ocurren en estratos medianos a gruesos y que se diferencian fácilmente por su color rojo morado y su resistencia a la erosión a excepción en lugares donde afloran horizontes de lutitas y limolitas. Fuente: Trabajo de Campo, INGEMMET.

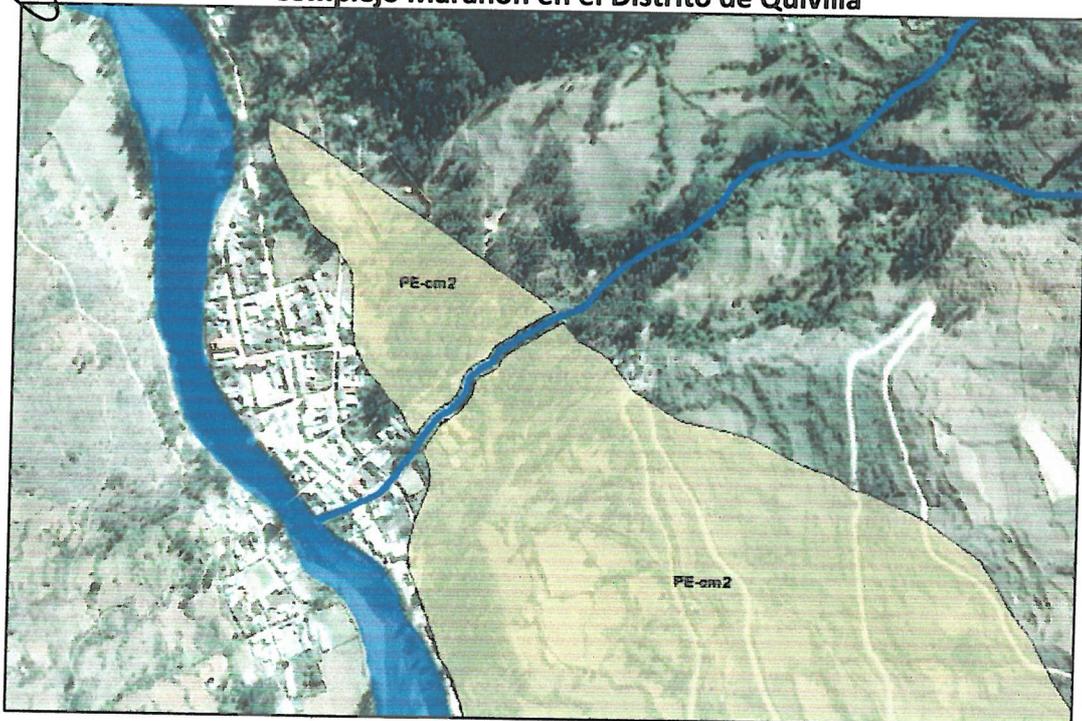
IMAGEN N° 06
Complejo Marañón en el Distrito de Quivilla

En el distrito de Quivilla el Complejo Marañón es la unidad geológica de más predominancia que a todas las unidades anteceditas, se ubica desde 3000 msnm hasta los 4400 msnm y está constituido por esquistos que afloran en toda la zona de evaluación, constituyendo el substrato rocoso. Ver Imagen N° 06. En la zona de estudio, se han cartografiado esquistos y filitas, metavolcánicos y paragneis; toda esta unidad se encuentra muy alterada y metamorfizada, diaclasada, fracturada constituyendo rocas de mala calidad geomecánica. Fuente: Trabajo de Campo, INGEMMET.

Los Esquistos son rocas metamórficas que se componen de cristales planos de micas, clorita verde, hornblenda, cuarzo. Los cristales son tubulares y se alinean, de tal manera que las rocas se rompen con facilidad en fragmentos planos. Esta roca es muy físil y se parte muy fácilmente. Las superficies de las fracturas son menos lisas que las pizarras. Los esquistos son materiales muy inestables en los taludes debido a su microestructura y a la facilidad con que se meteoriza por lo que tienen muy alta susceptibilidad a sufrir deslizamientos.

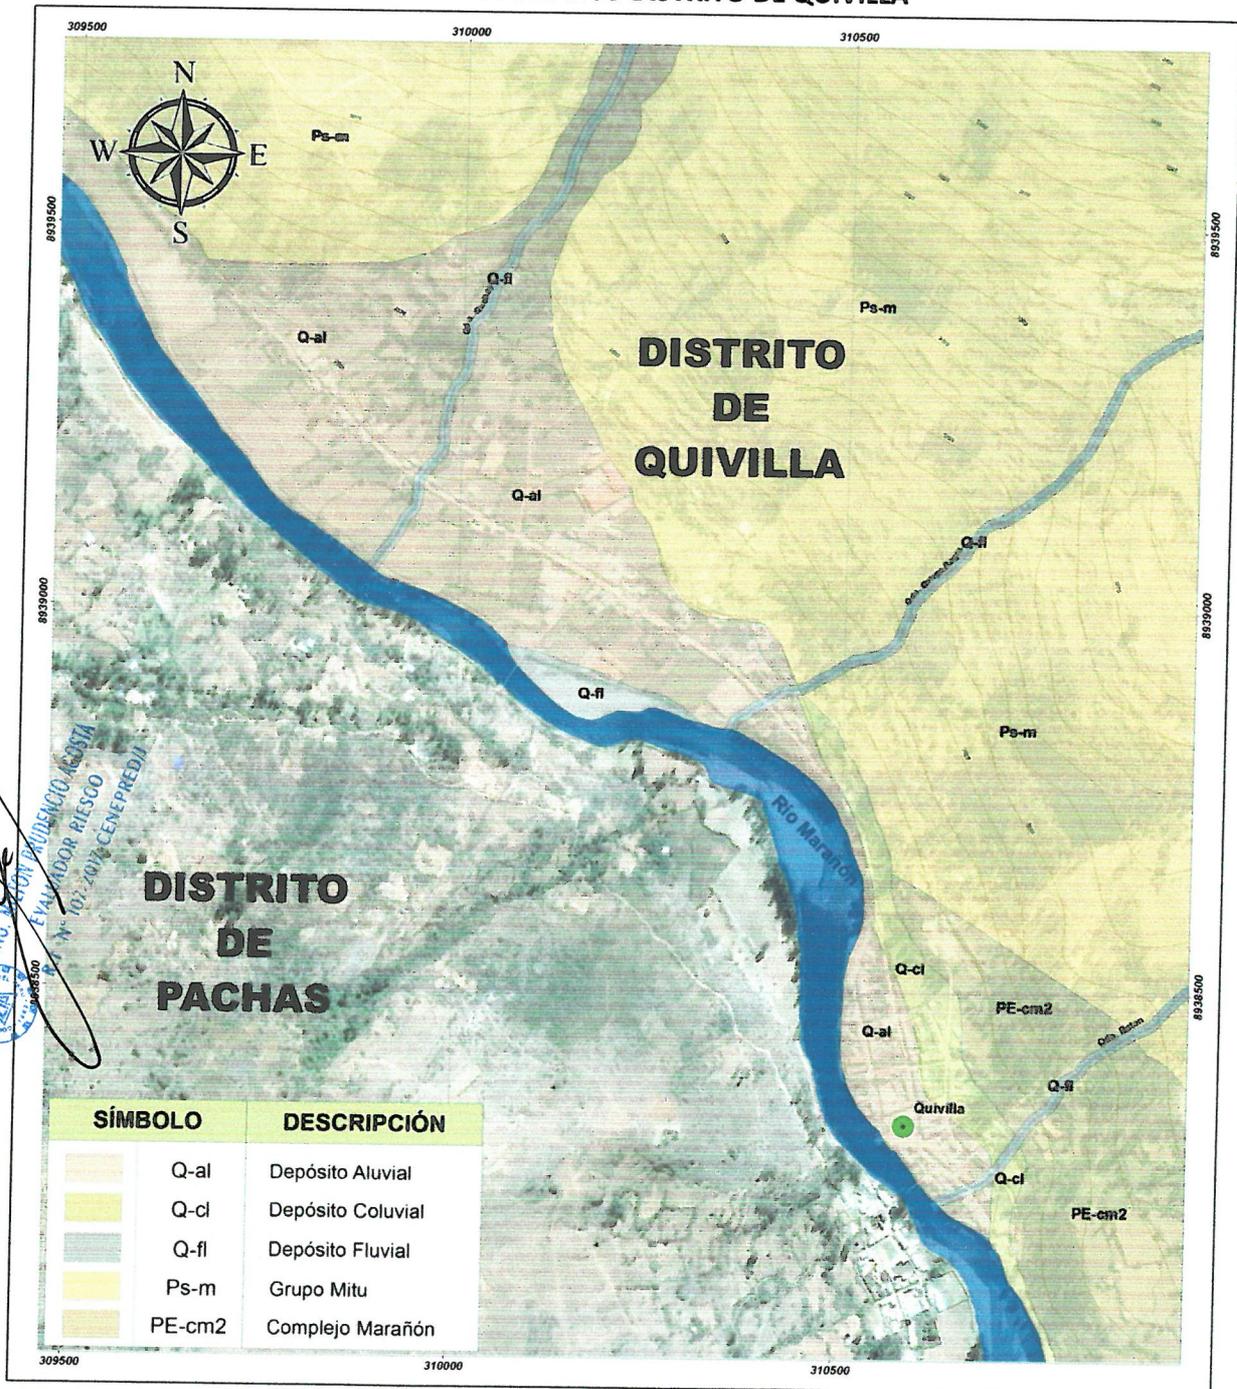
IMAGEN N° 07
MAPA GEOLÓGICO DISTRITO DE QUIVILLA

El ámbito geográfico de la localidad de Quivilla está rodeado por cinco unidades geológicas; la primera son depósitos Aluviales (Qh-al) que van desde los 2940 msnm hasta los 3000 msnm; sobre esta unidad está asentada parte del casco urbano de la localidad de Quivilla. La segunda unidad geológica corresponde a depósitos fluviales los cuales se encuentran ocupando los cauces y áreas aledañas a las quebradas Guenay, Oshgo ragra, Batan y el río Marañón. La tercera unidad geológica corresponde a depósitos coluviales las cuales se encuentran en la parte baja del distrito formando terrazas con pendientes que van de 4 % – 15 %. La cuarta corresponde al Grupo Mitu (Ps – m) ubicada desde los 3000 msnm hasta los 3800 msnm. La quinta unidad geológica la cual es la más predominancia que rodea a

todas las unidades anteceditas es el Complejo de marañón, se ubica desde 3000 msnm hasta los 4400 msnm. Ver mapa Geológico. Fuente: Trabajo de Campo, INGEMMET.

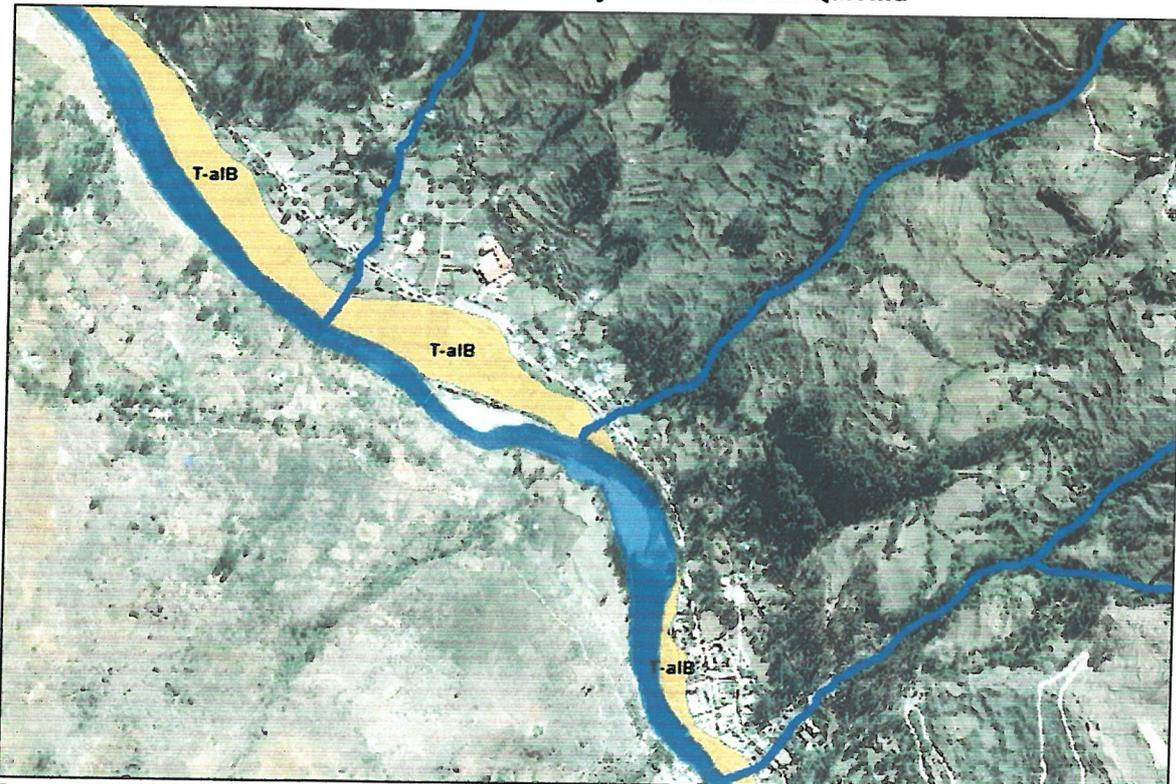
IMAGEN N° 08

Terraza Aluvial Baja Localidad de Quivilla

La geomorfología del distrito de Quivilla se encuentra bajo procesos endodinámicos y exodinámico que van modelando su relieve. Como proceso endodinámico encontramos el de tipo estructural y dentro del proceso exodinámico encontramos los de tipo erosional, agradacional y deposicional. La intervención de estos procesos actúa en el modelamiento de ciertas geoformas como las que encontramos dentro de la localidad de Quivilla; entre estas tenemos: Terraza Aluvial Baja, Terraza Aluvial Media, Cono Aluvial, Lecho de río y Ladera de Montaña, y sobre las dos primeras se encuentra asentada la localidad de Quivilla (Capital Distrital).

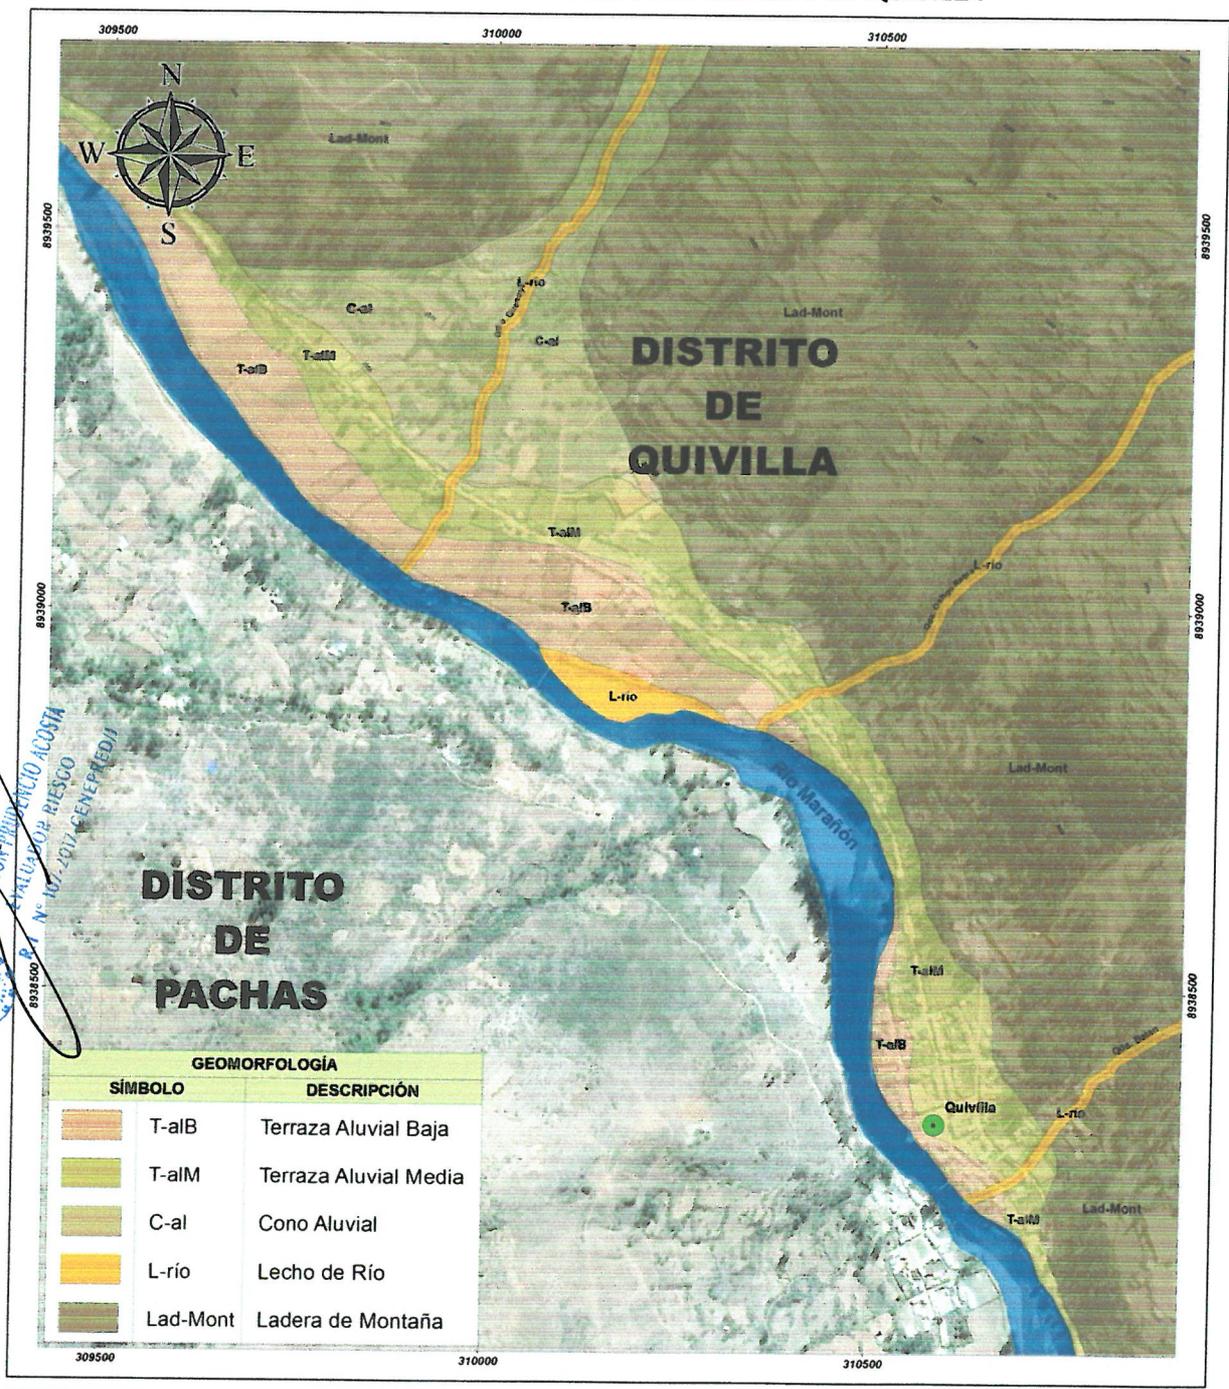
IMAGEN N° 09
MAPA GEOMORFOLÓGICO DEL DISTRITO DE QUIVILLA

GEOMORFOLOGÍA	
SÍMBOLO	DESCRIPCIÓN
	T-alB Terraza Aluvial Baja
	T-alM Terraza Aluvial Media
	C-al Cono Aluvial
	L-río Lecho de Río
	Lad-Mont Ladera de Montaña

Según la proporción porcentual de las unidades geomorfológicas identificadas, se observa que el 94.0 % del distrito de Quivilla está formado por laderas de montañas con pendientes que van desde empinadas a muy empinadas; esta característica los hace muy susceptible para fenómenos de deslizamientos de tierra y roca; seguido con un 4.0 % se encuentra los lechos de río formado por río Marañón y las quebradas Guenay, Oshgo ragra y Batan siendo este último el de mayor longitud, por ultimo con un 2.0 % restante encontramos las terrazas y cono aluvial cuyo material litológico está comprendido por gravas y limos como producto de la desembocadura de antiguos y recientes aluviones debido a deslizamientos provenientes de las morrenas que se ubican en las partes altas de las quebradas Guenay, Oshgo ragra y Batan. La presencia de depósitos aluviales es un indicativo de la inestabilidad de una región, así mismo, es una evidencia de que han ocurrido flujos detríticos en el pasado (Abeykoon, 2000) lo que lo hace muy susceptible a sufrir nuevos eventos de aluviones formado por flujo de detritos, lodo y/o agua. Fuente: Trabajo de Campo, INGEMMET, Deslizamientos Análisis Geotécnico.

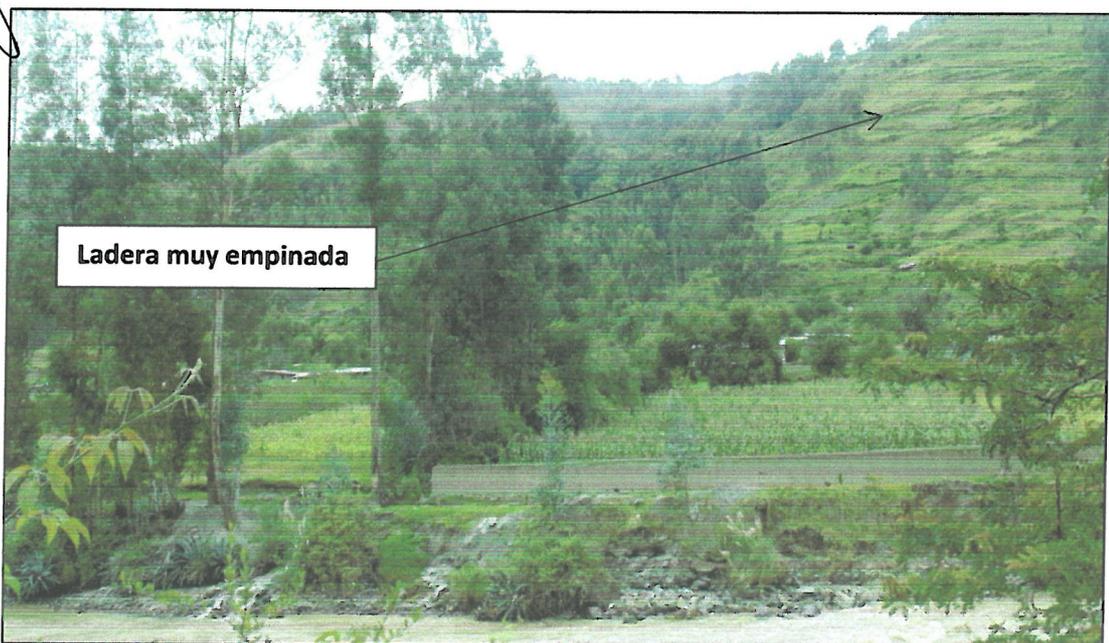
FOTO N° 03

Laderas con pendientes Muy Empinadas
Quivilla (Cápita Distrital)

Según el análisis de pendiente; la mayor parte del ámbito geográfico del distrito de Quivilla tiene una topografía con pendientes que van desde 50° a 75° de inclinación; considerándose laderas Empinada a muy Empinada, siendo este último el más predominante en el ámbito del distrito y se encuentran desde los 3000 msnm hasta los 4000 msnm. La parte baja del distrito de Quivilla donde se encuentra asentado la localidad de Quivilla (Capital distrital), presenta pendientes que van desde los 2° a 8° considerándose como una topografía plana a ligeramente inclinada. Los suelos con esta clase de pendientes se encuentran entre los 2940 msnm a 3000 msnm y sobre esta se encuentra el casco urbano de Quivilla.

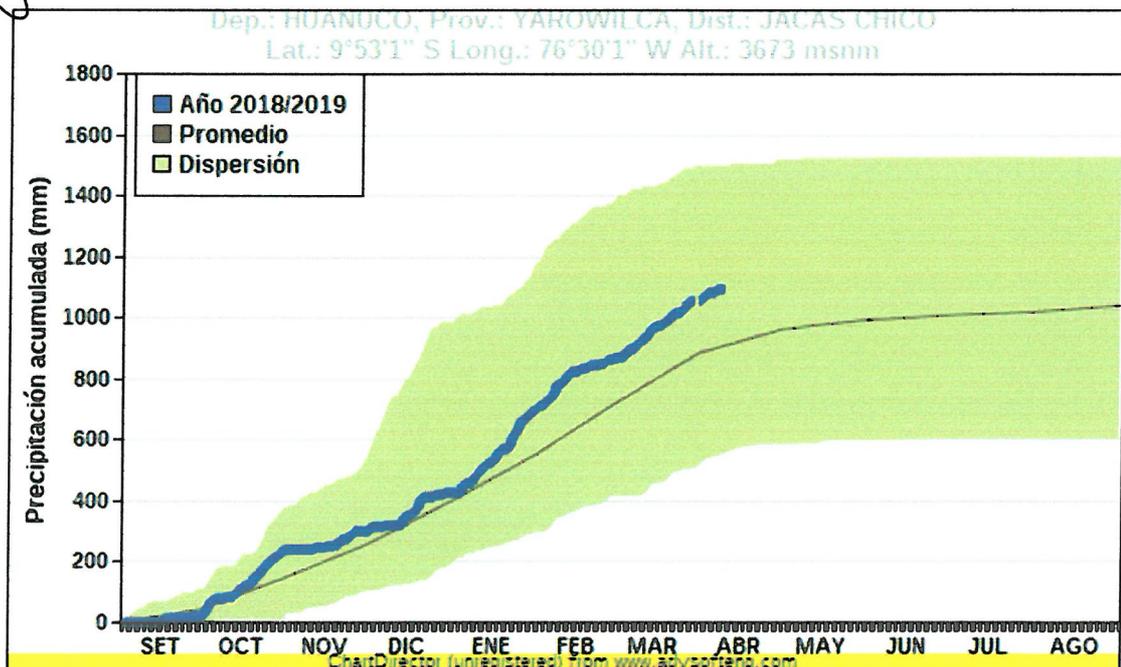
Grafico N° 02
Precipitación Acumulado mm - Estación Jacas Chico

La Estación meteorológica más cercana al distrito de Quivilla, es la Estación Jacas Chico; y según información registrada por esta estación, la precipitación acumulada desde setiembre 2018 a marzo 2019 fue más de 1000 mm, el cual fue superior al promedio máximo para el mismo periodo de tiempo de otros años. Ver gráfico N° 02. Según el mapa de precipitación acumulada; en el distrito de Quivilla, el promedio anual de precipitación acumulada varía entre 750 mm a 1075 mm por año. (Ver Mapa de precipitación). Por otro lado el SENAMHI establece el Umbral calculado para la estación Jacas Chico el mismo que nos da una referencia sobre las características de las lluvias dentro del ámbito del distrito de Quivilla. (Ver cuadro N° 02). De este último sacaremos la información para evaluar el factor desencadenante.

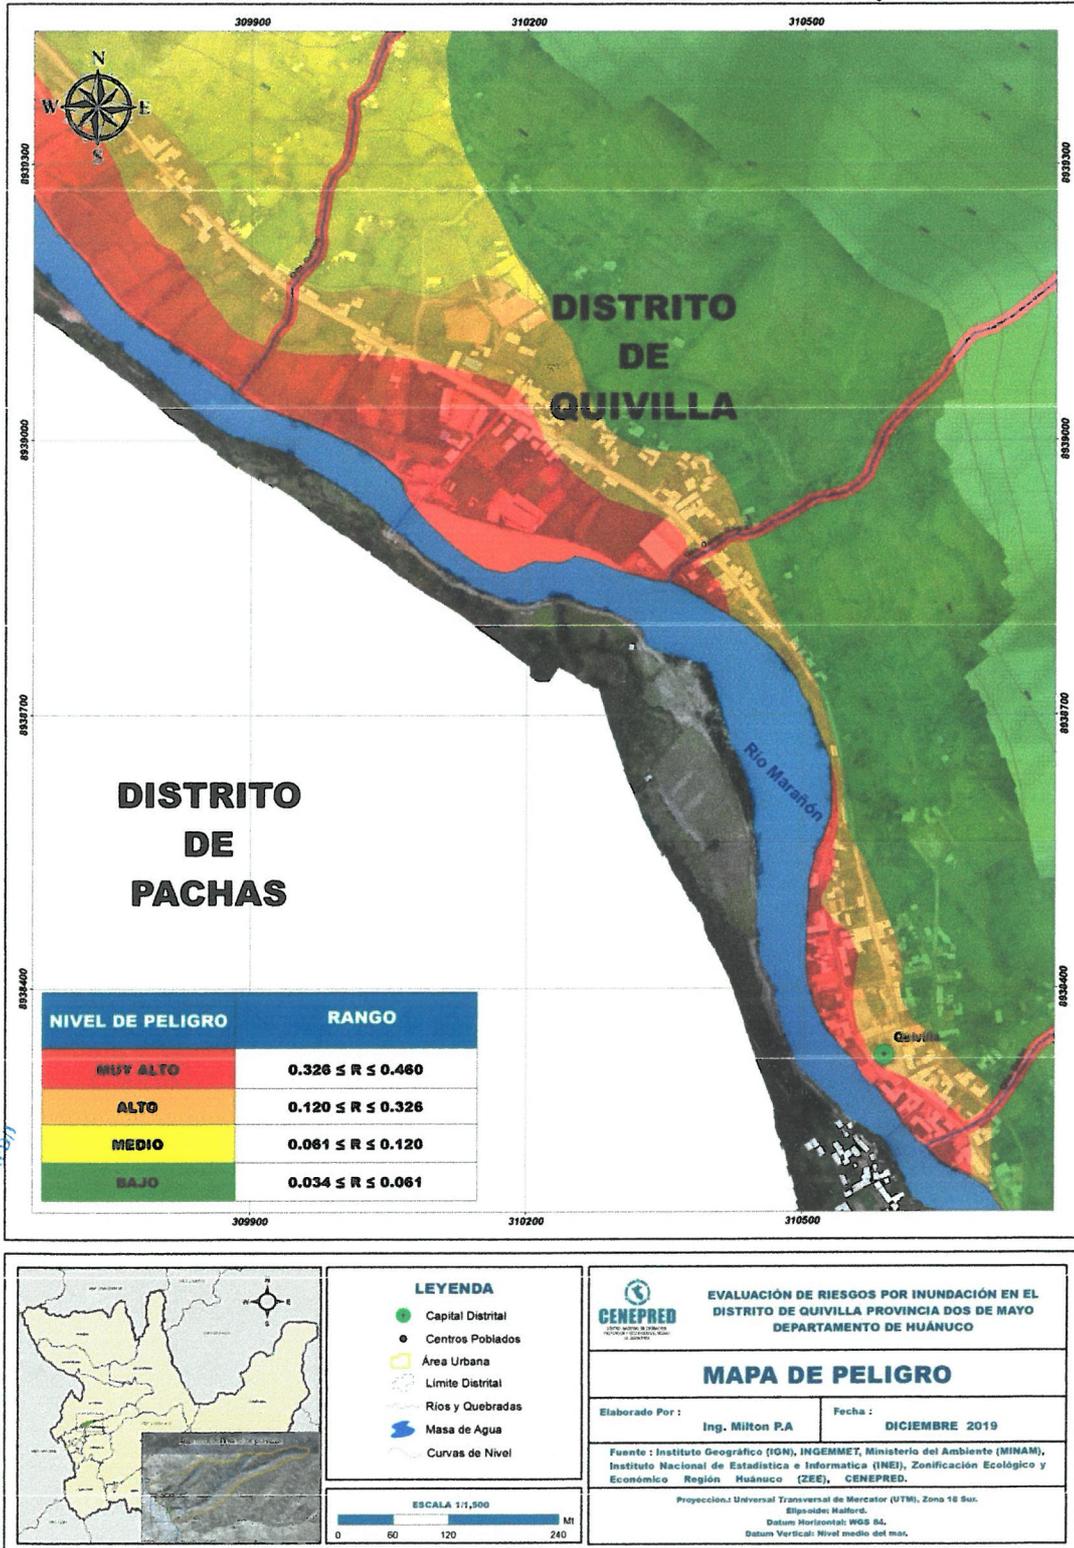
IMAGEN N° 13
MAPA DE PELIGRO POR INUNDACIÓN EN EL DISTRITO DE QUIVILLA

De acuerdo a las condiciones del ámbito geográfico de la localidad de Quivilla, el nivel de peligrosidad por inundación es **Muy Alto**. Ver cuadro N° 41.

Una precipitación acumulada diaria mayor a 27.8 mm; originaria una condición climática extremadamente lluvioso, que ocasionaría el incremento del caudal de las quebradas Guenay, Oshgo ragra, Batan y el río Marañón, ocasionando el desborde de este último causando inundación y daños en los elementos expuestos en su dimensiones social y económica de la localidad de Quivilla.

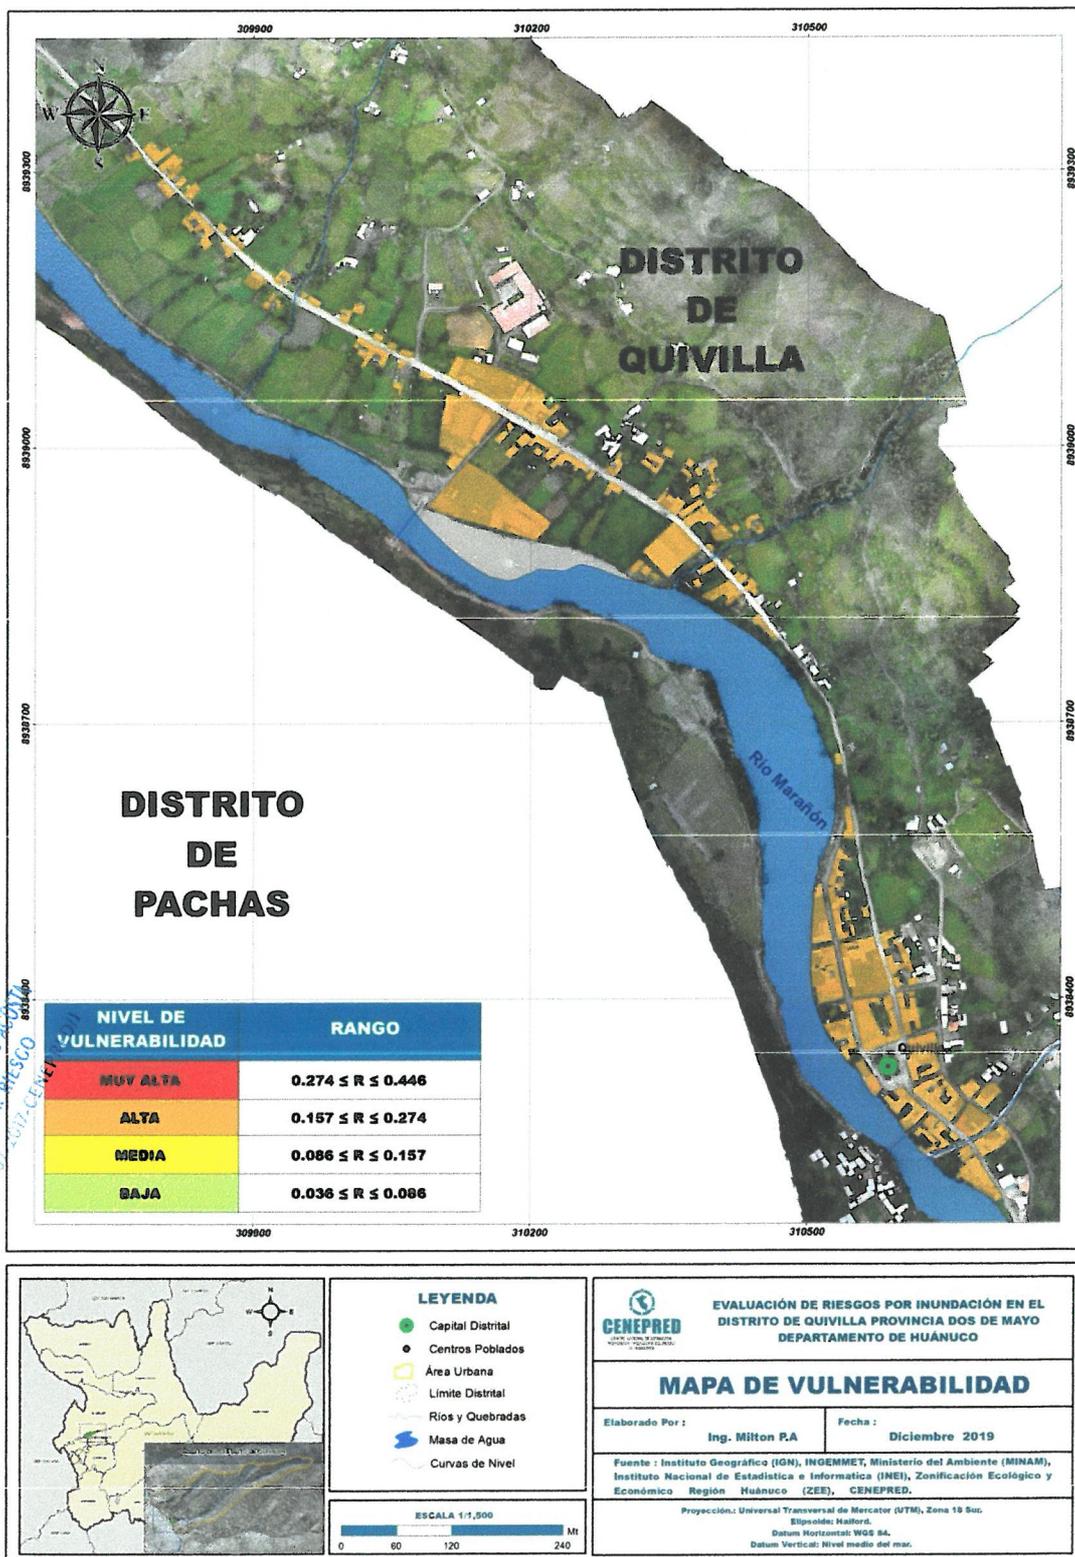
IMAGEN N° 14
MAPA DE VULNERABILIDAD

Después de calcular la vulnerabilidad de acuerdo a las condiciones del área de estudio se obtiene un Nivel Alto. Ver Cuadro N° 137.

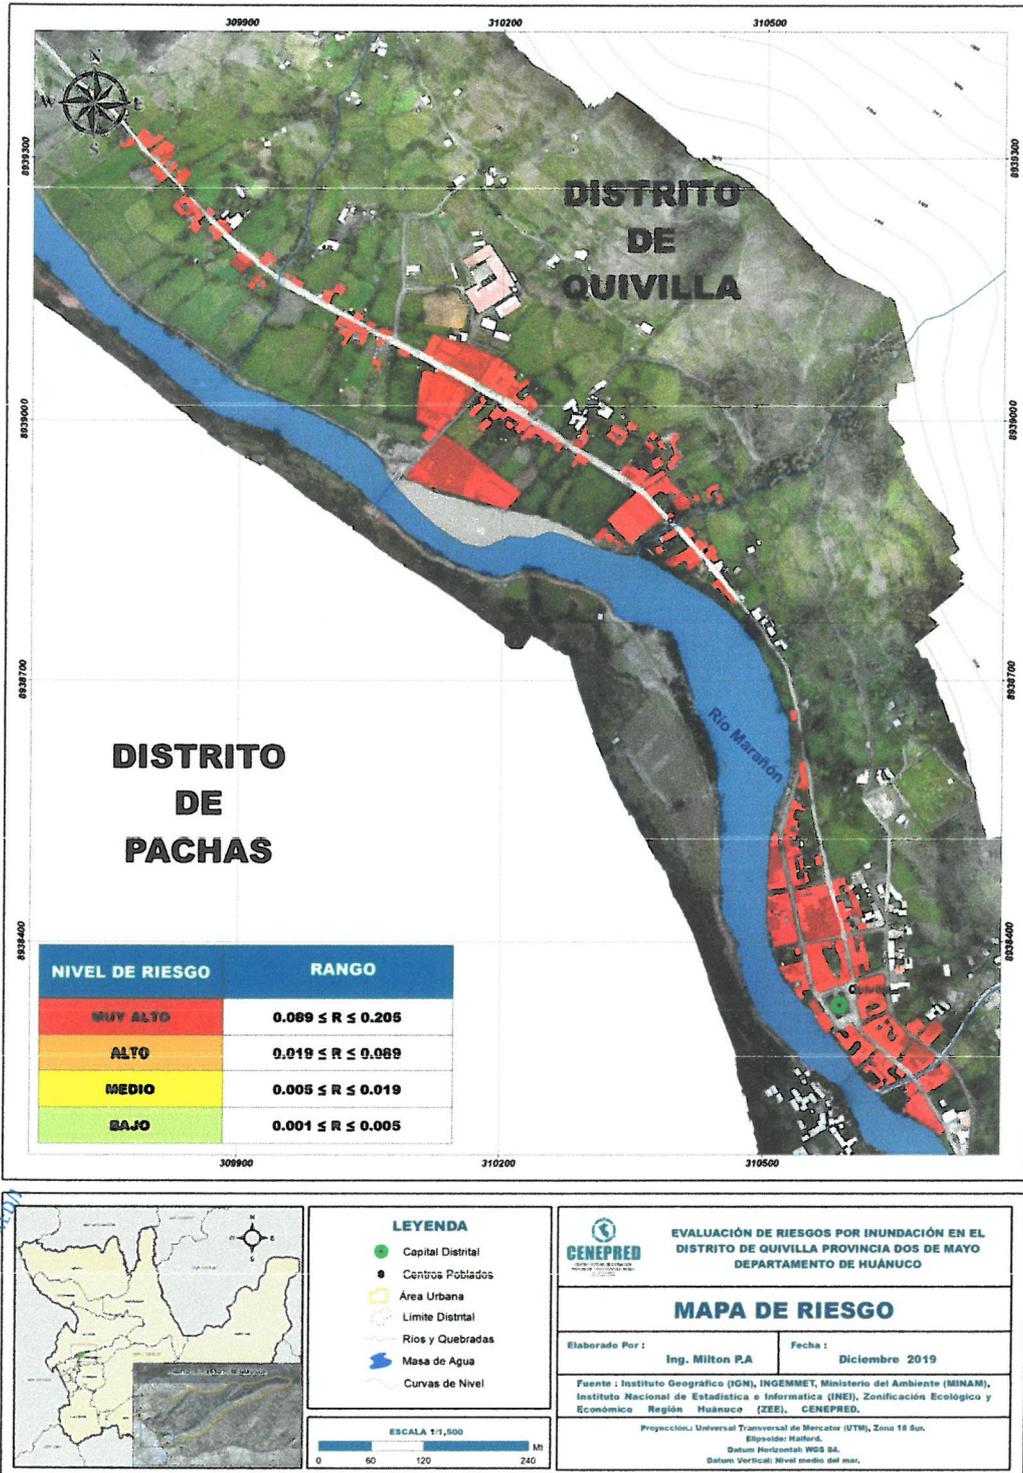
IMAGEN N° 15
MAPA DE RIESGOS ANTE PELIGRO DE INUNDACIÓN

Después de calcular el riesgo de acuerdo a las condiciones del área de estudio se obtiene un **Nivel Muy Alto**. Según los resultados obtenidos la localidad de Quivilla se encuentra en Riesgo Muy Alto ante el peligro de inundación por influencia directa del río Marañón y sus afluentes las quebradas Guenay, Oshgo ragra y Batan.

Los efectos probables en el distrito de Quivilla asciende a S/.25,956,980.64 de los cuales S/. 23,934,400.00 corresponde a los daños probables y S/. 2,022,580.64 corresponde a las pérdidas probables.

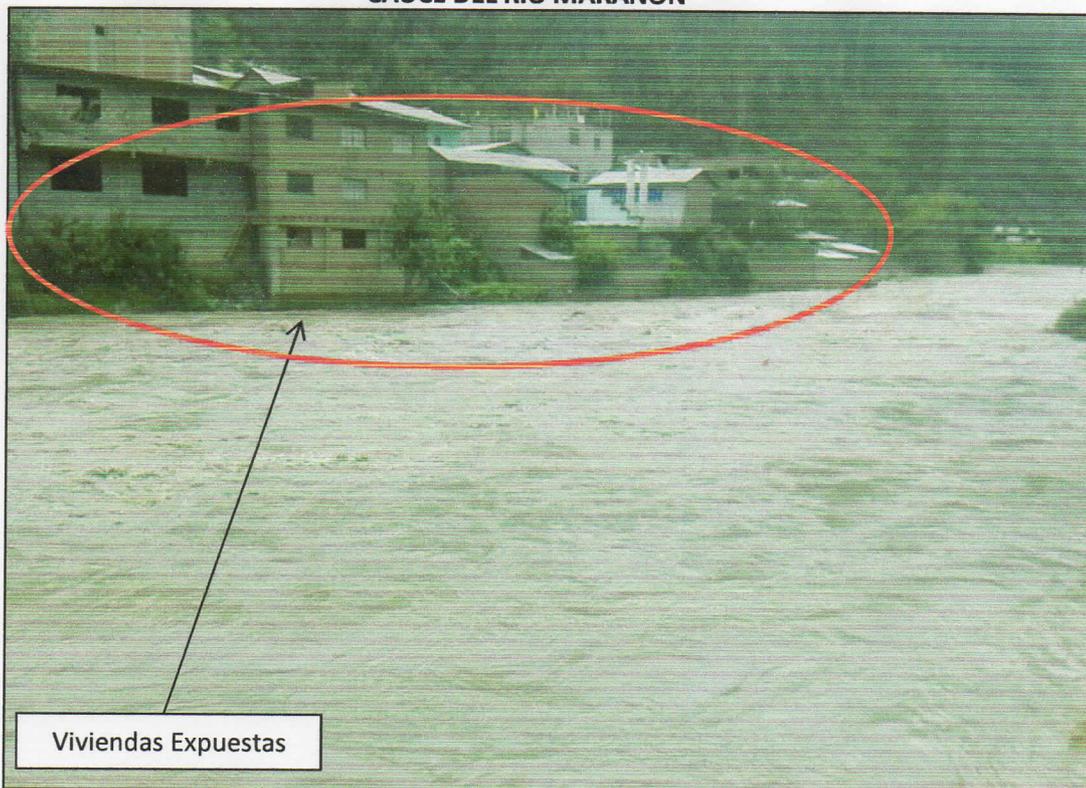
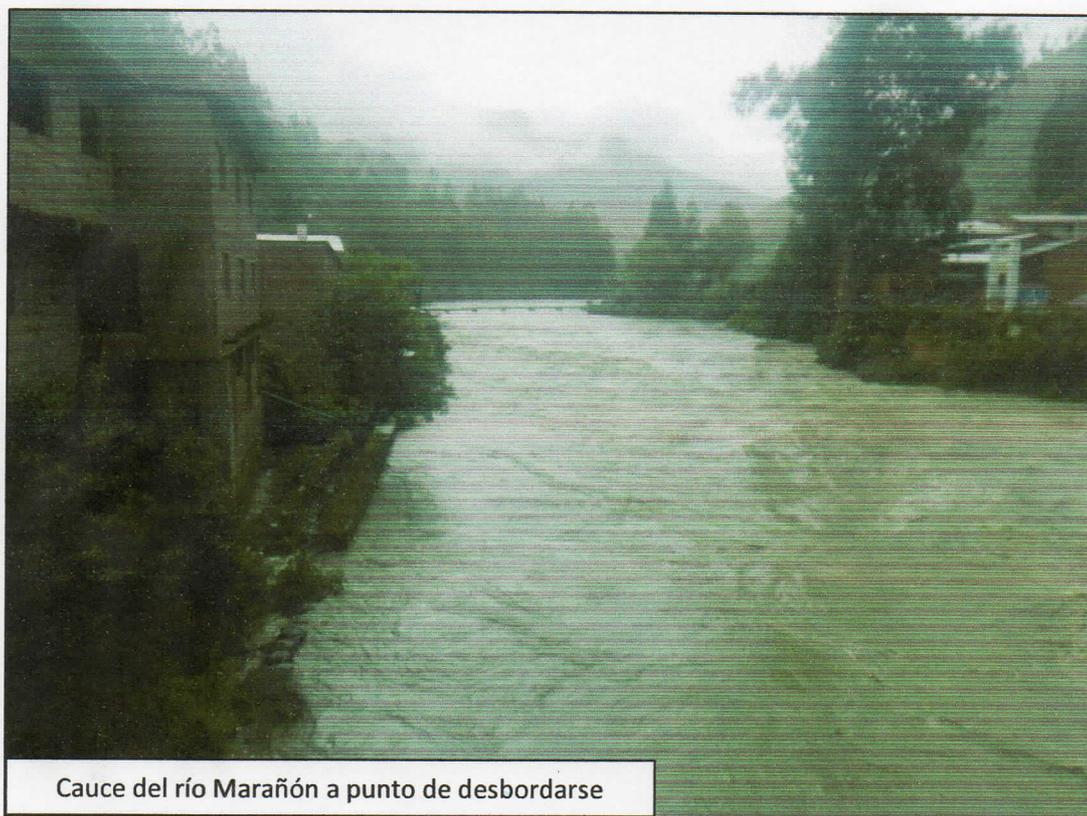
DESBORDE DEL RÍO MARAÑÓN EN LA LOCALIDAD DE QUIVILLA

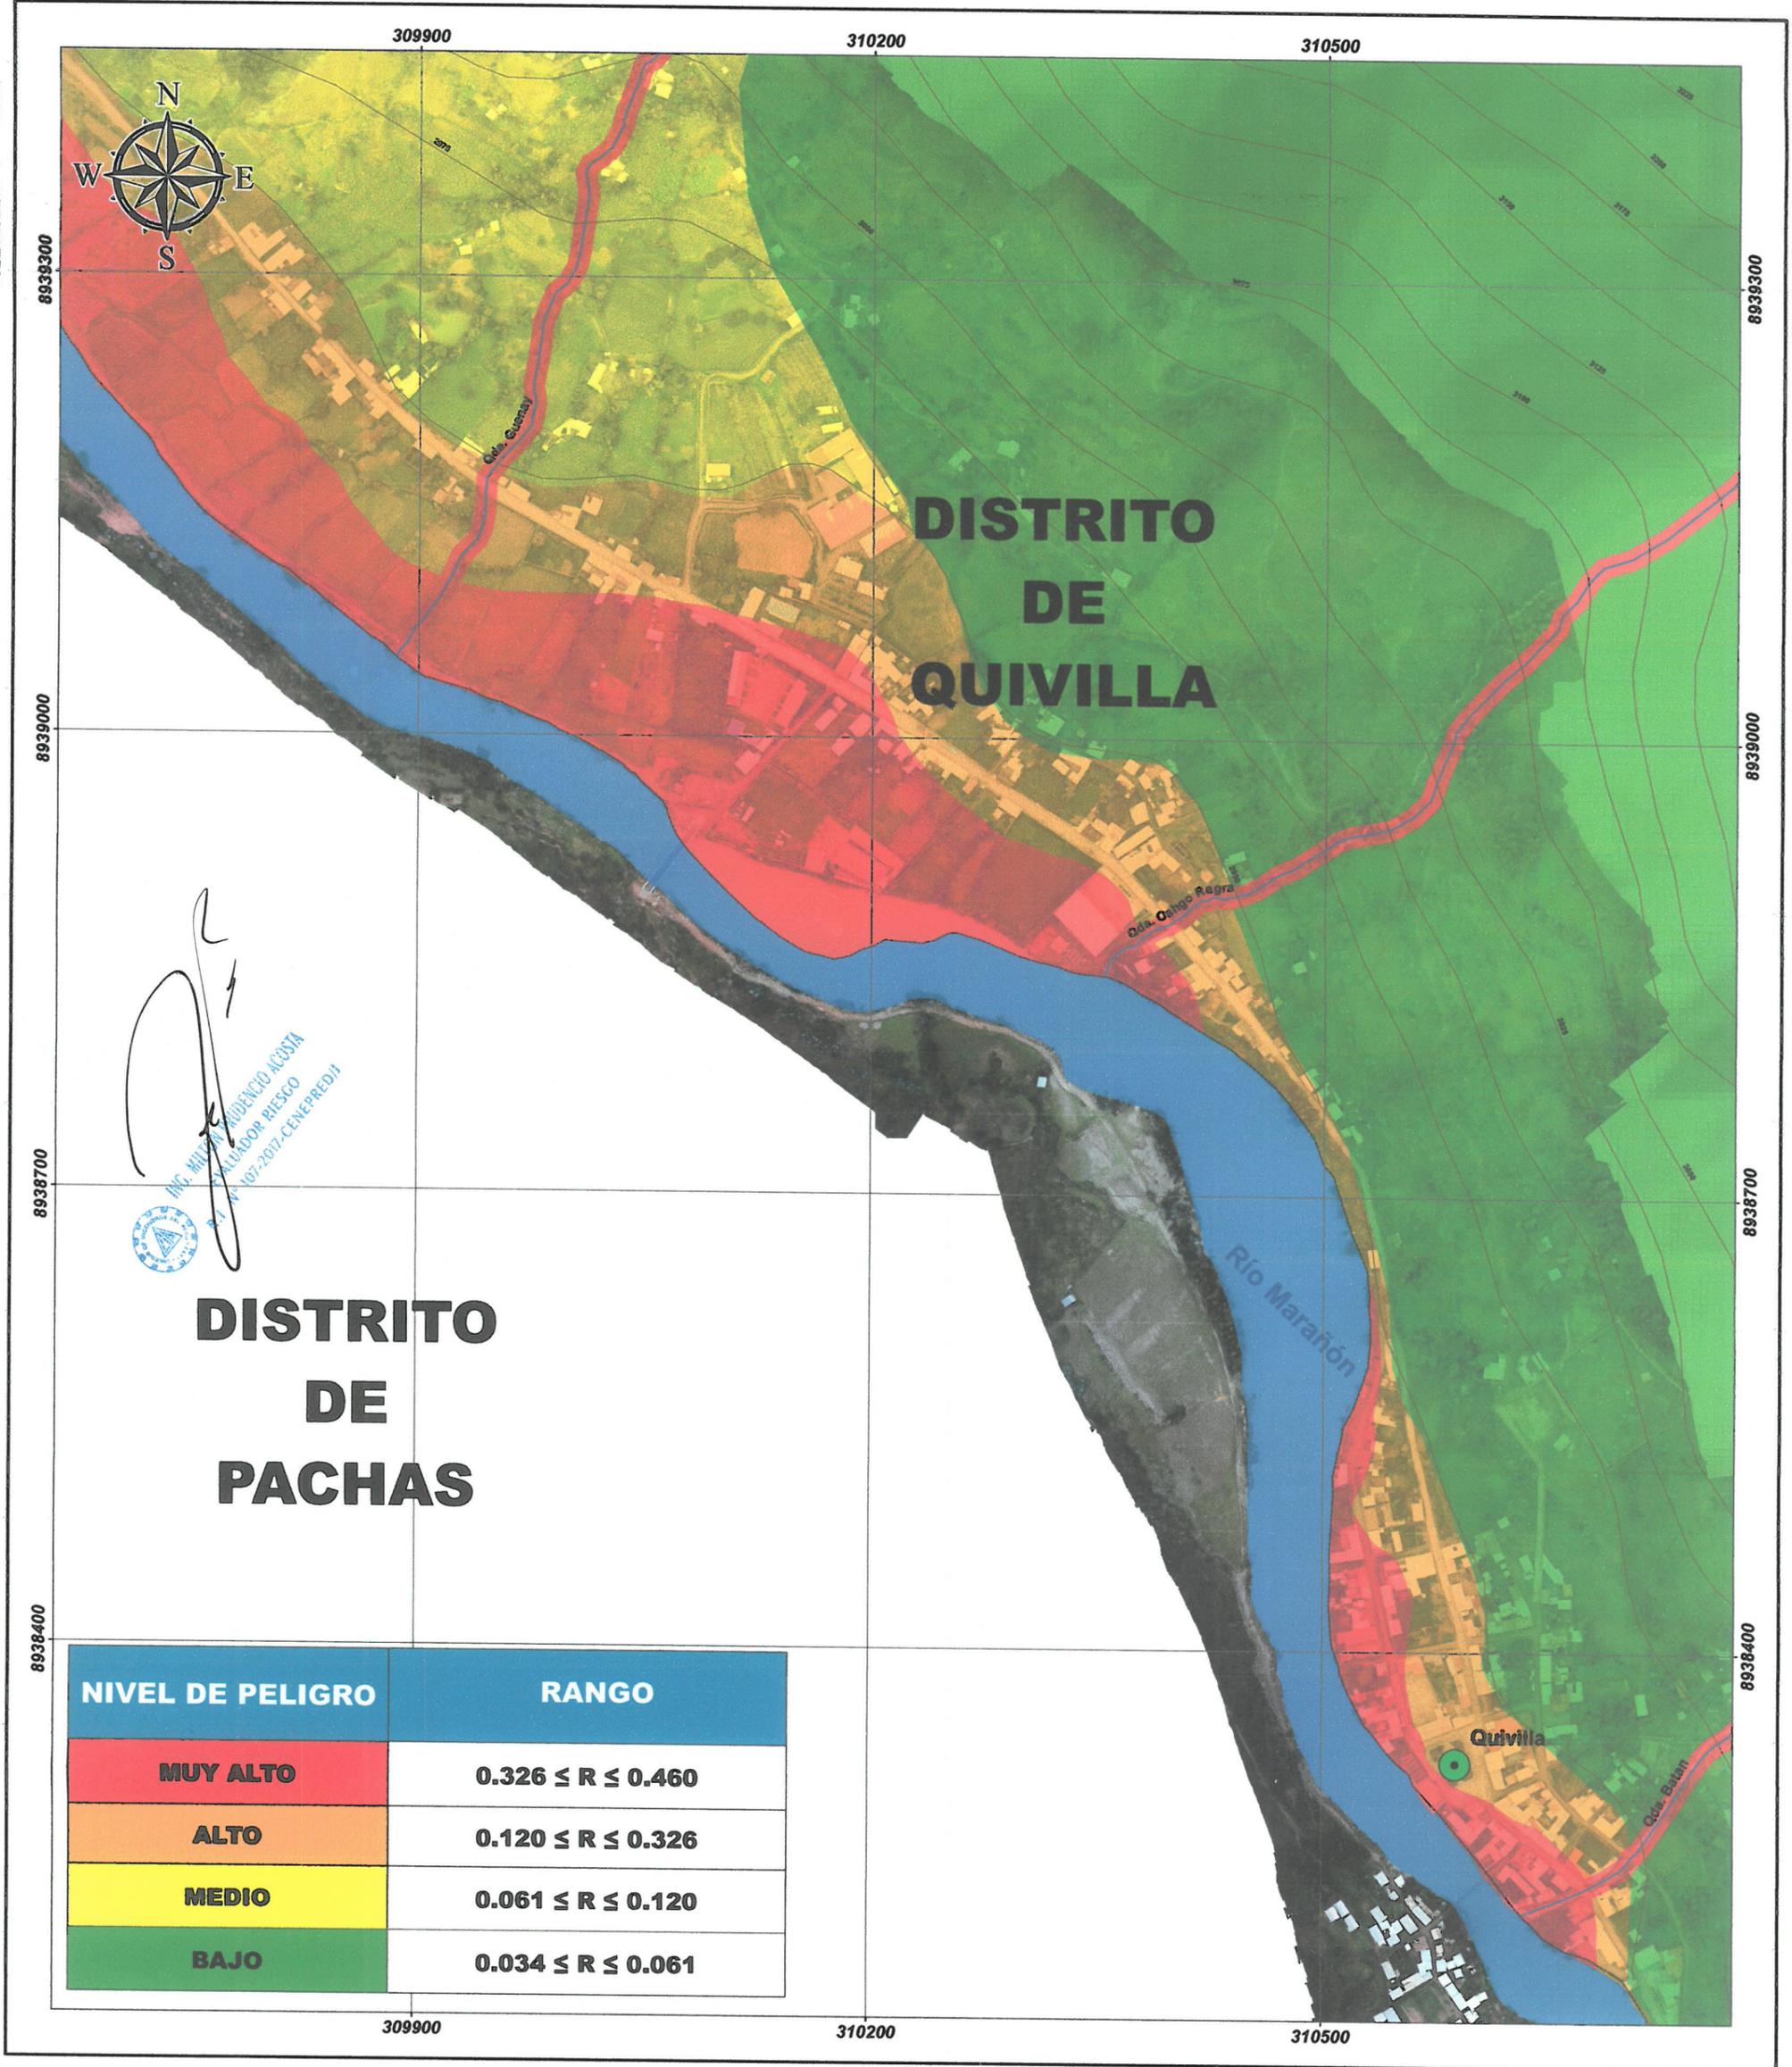
NIVEL DE PELIGRO	RANGO
MUY ALTO	$0.326 \leq R \leq 0.460$
ALTO	$0.120 \leq R \leq 0.326$
MEDIO	$0.061 \leq R \leq 0.120$
BAJO	$0.034 \leq R \leq 0.061$
