EVALUACIÓN DE RIESGOS POR INUNDACIÓN EN EL DISTRITO DE QUIVILLA, PROVINCIA DOS DE MAYO, DEPARTAMENTO DE HUÁNUCO

MUNICIPALIDAD DISTRITAL DE QUIVILLA

EVALUADOR DE RIESGO

DICIEMBRE 2019

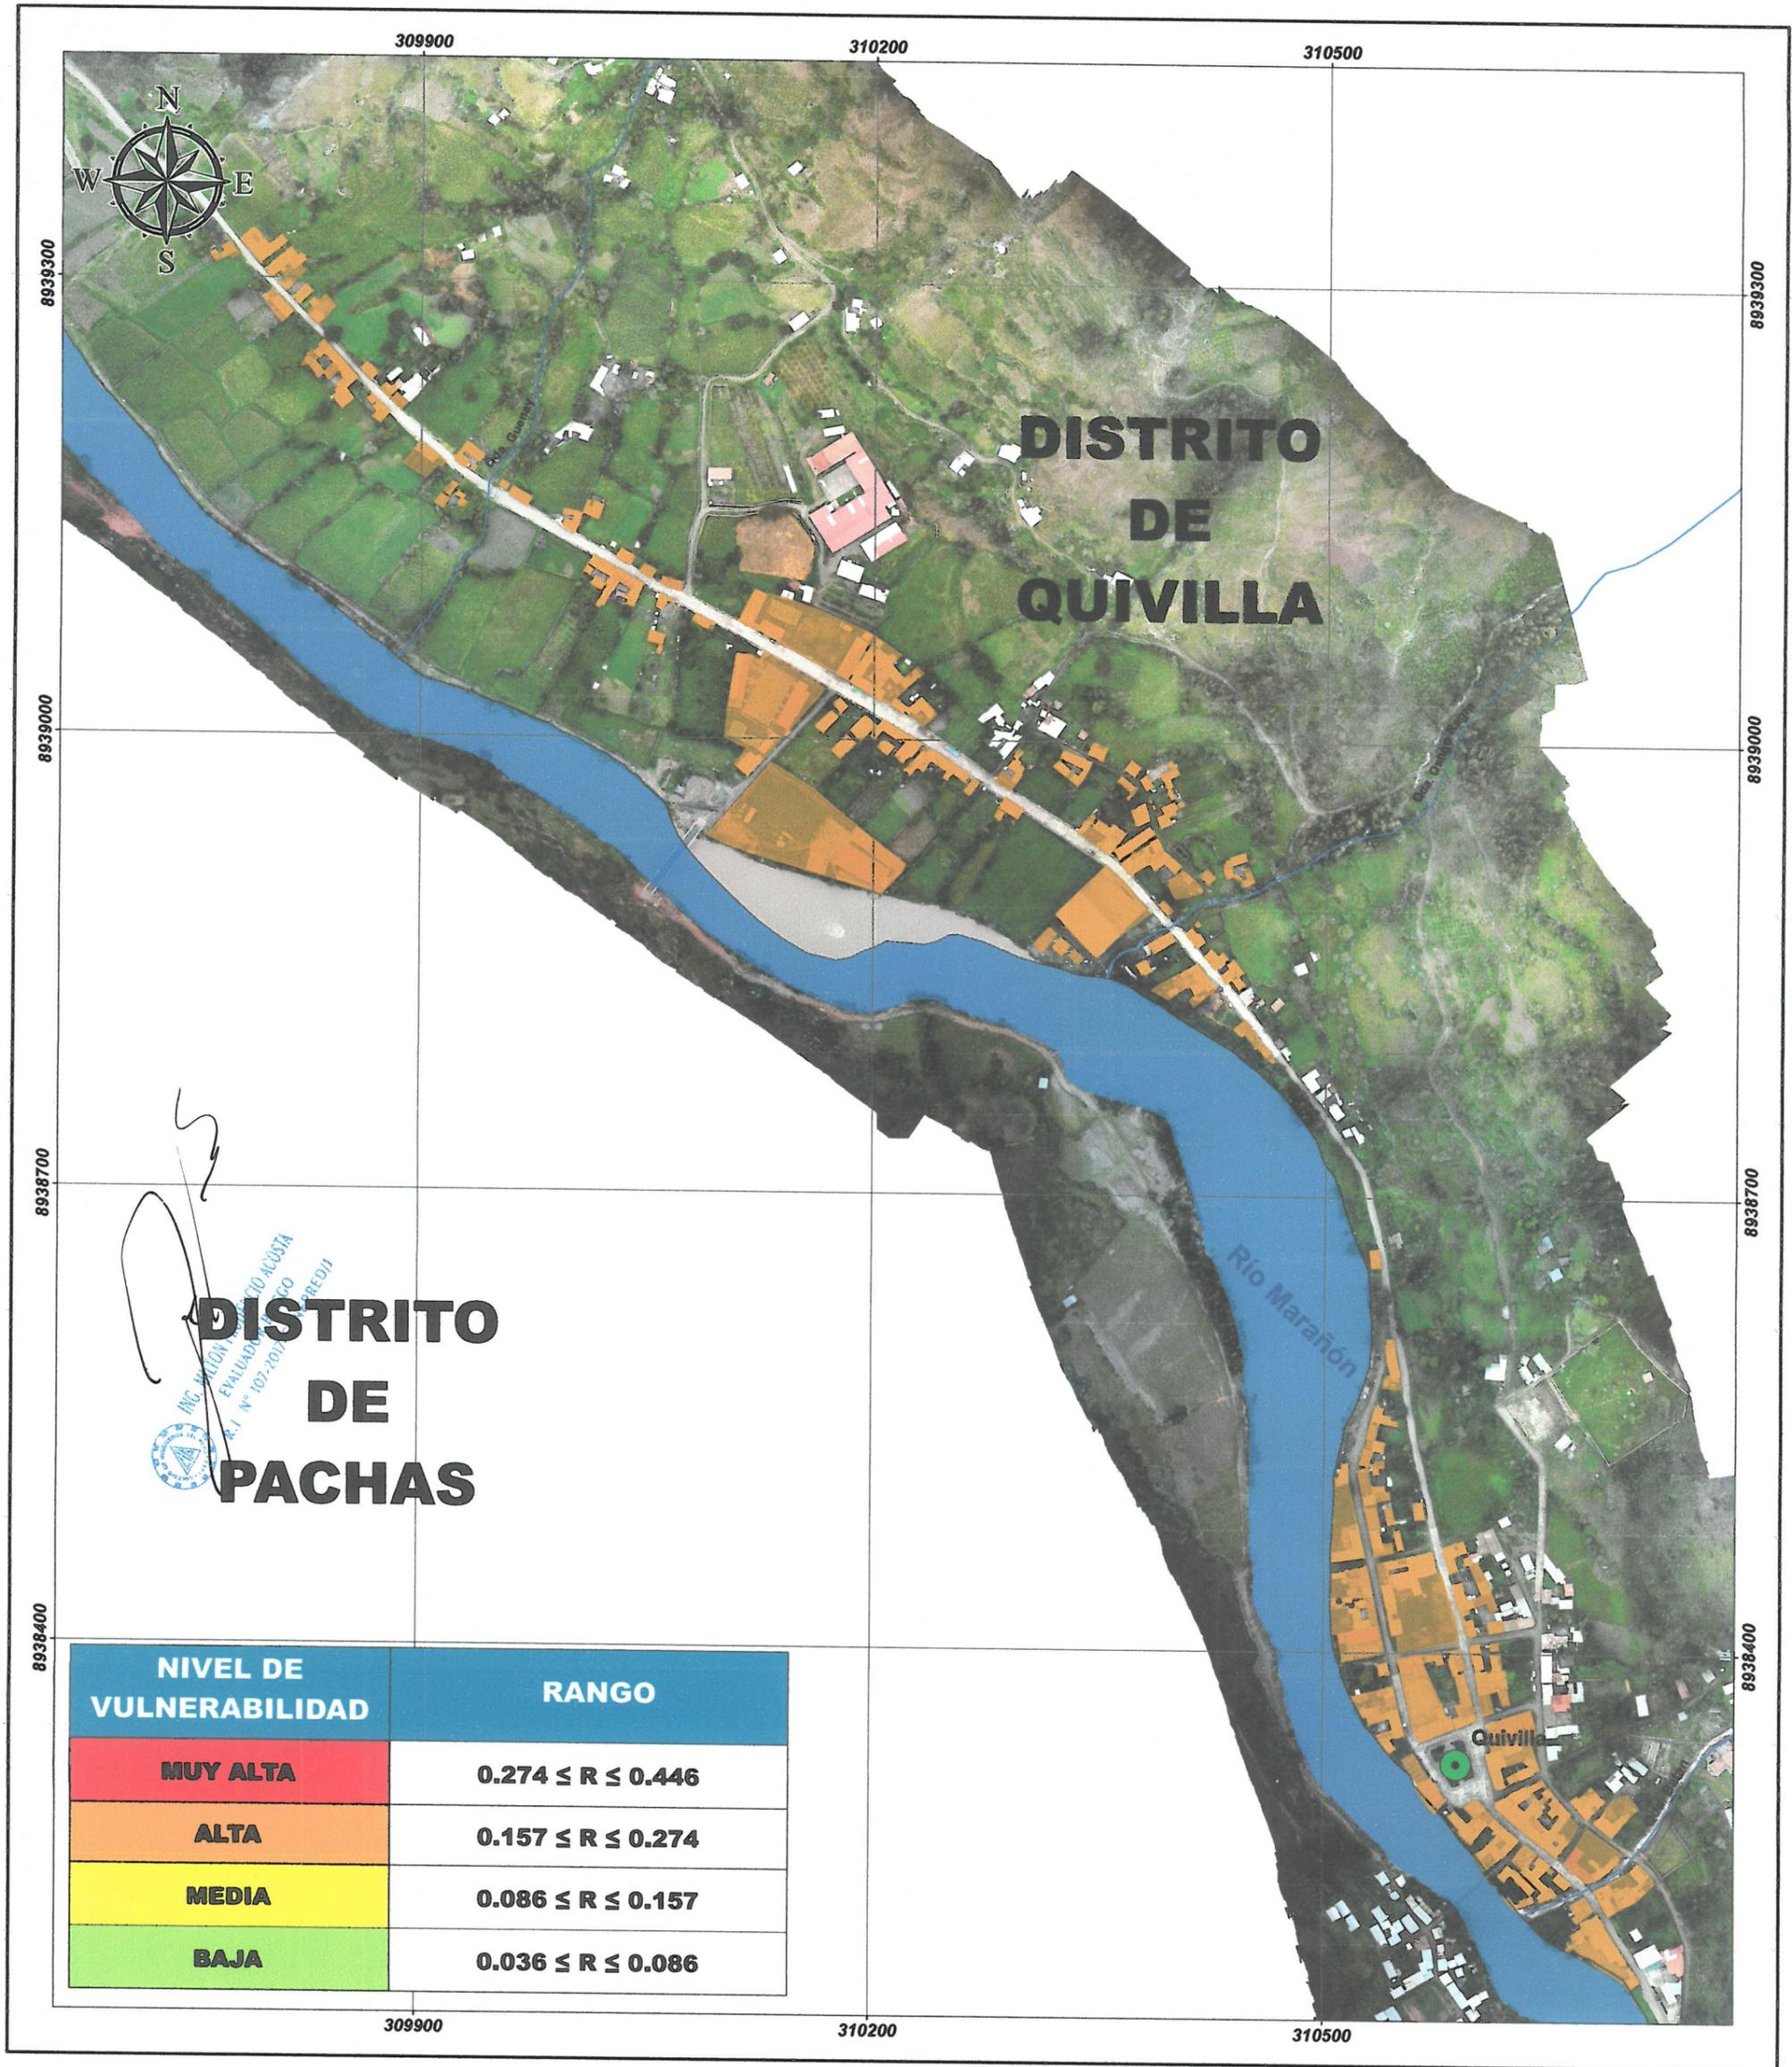
NIVEL DE VULNERABILIDAD	RANGO
MUY ALTA	$0.274 \leq R \leq 0.446$
ALTA	$0.157 \leq R \leq 0.274$
MEDIA	$0.086 \leq R \leq 0.157$
BAJA	$0.036 \leq R \leq 0.086$

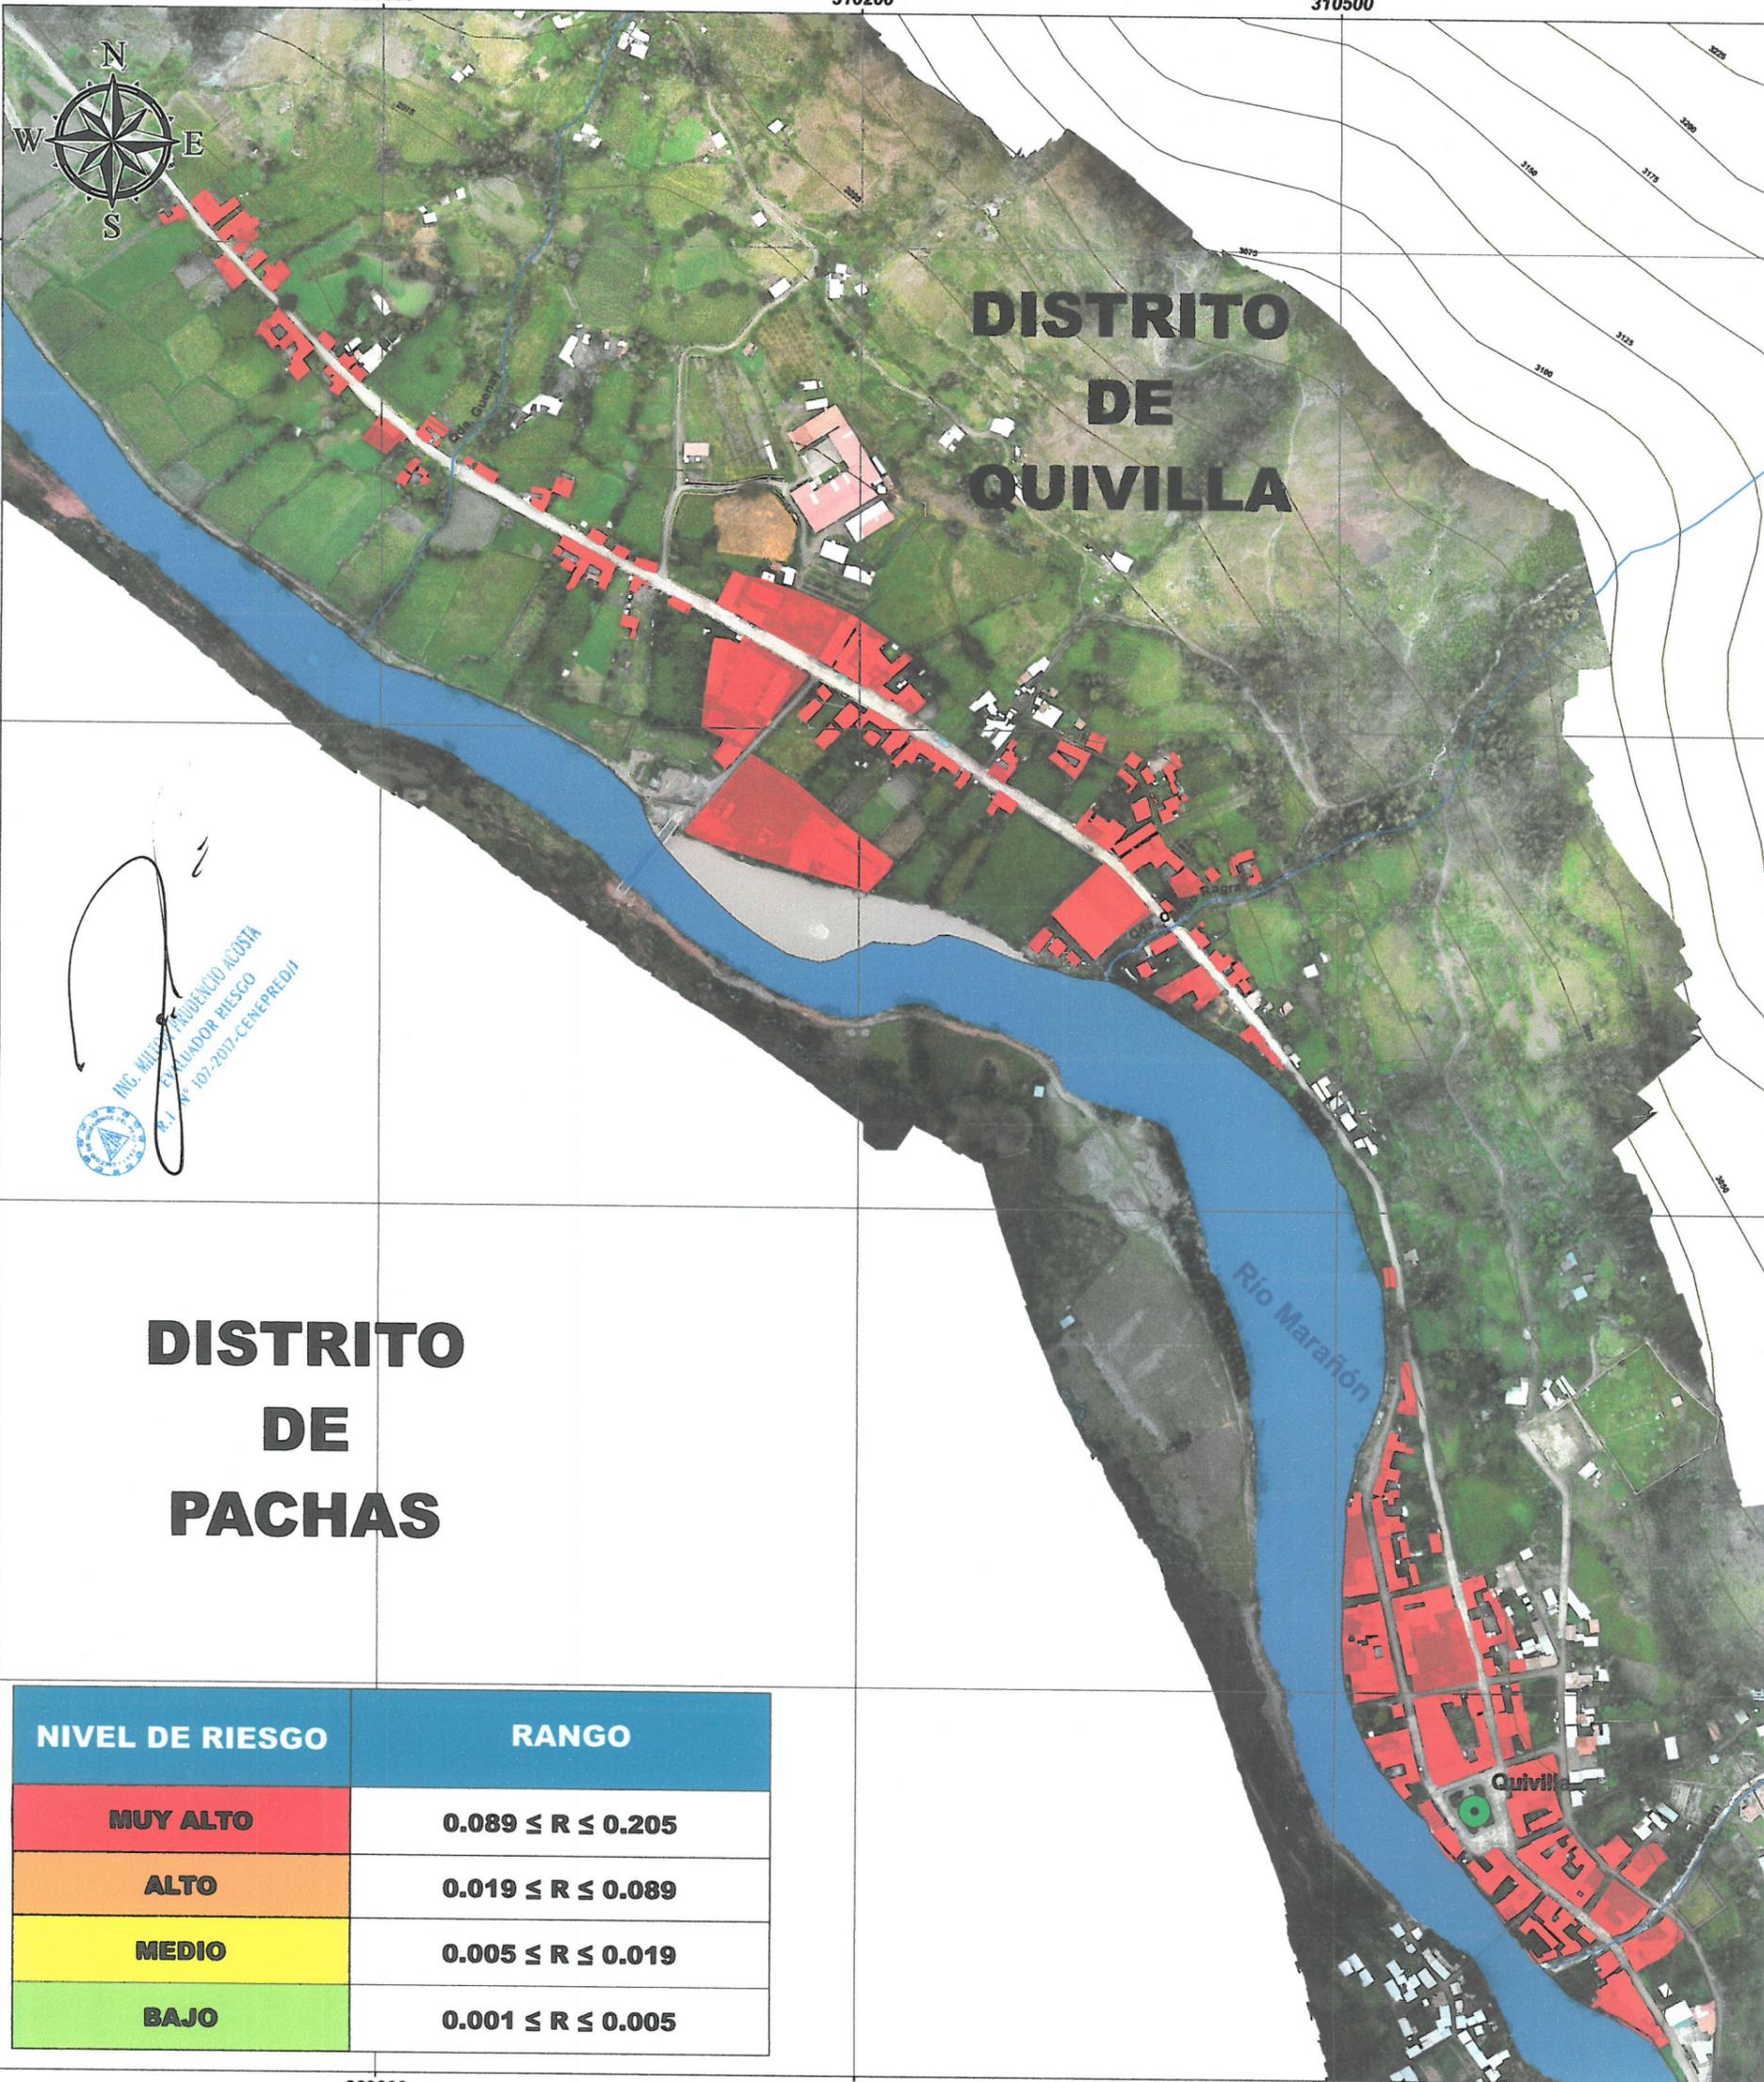
NIVEL DE RIESGO	RANGO
MUY ALTO	$0.089 \leq R \leq 0.205$
ALTO	$0.019 \leq R \leq 0.089$
MEDIO	$0.005 \leq R \leq 0.019$
BAJO	$0.001 \leq R \leq 0.005$
