EVALUACIÓN DE RIESGOS POR FLUJOS DE DETRITOS EN EL CENTRO POBLADO DE CAUNARAPA, DISTRITO DE MONZÓN, PROVINCIA DE HUAMALÍES, DEPARTAMENTO DE HUÁNUCO

MUNICIPALIDAD DISTRITAL DE MONZÓN

ENERO 2020

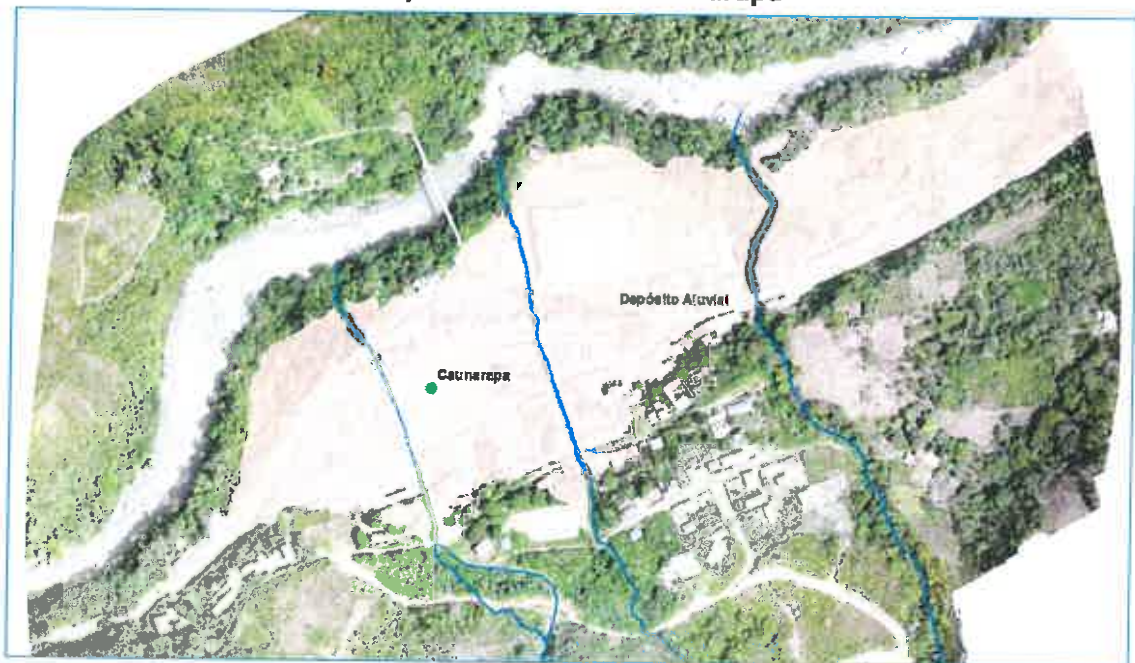
**IMAGEN N° 02
Depósito Aluvial en Caunarapa**

Los depósitos aluviales son material detrítico transportado por un río y/o quebrada depositados, casi siempre temporalmente, en puntos a lo largo de su llanura de inundación. Se caracteriza por presentar una mezcla heterogénea de bolones, gravas y arenas, angulosas a sub redondeadas, así como limos y arcillas; que tienen de regular a mala selección, su permeabilidad es de media a alta; formando en la parte baja un relieve con pendientes que van de 2 ° a 15 °. Sobre este tipo de material aluvial se encuentra asentada la zona urbana de Caunarapa. **Ver Imagen N° 02 y Mapa Geológico.**

La presencia de depósitos aluviales es un indicativo de la inestabilidad de una región, así mismo, es una evidencia de que han ocurrido flujos detríticos en el pasado (Abeykoon, 2000). **Fuente: Trabajo de Campo, INGEMMET, Deslizamientos Análisis Geotécnico.**

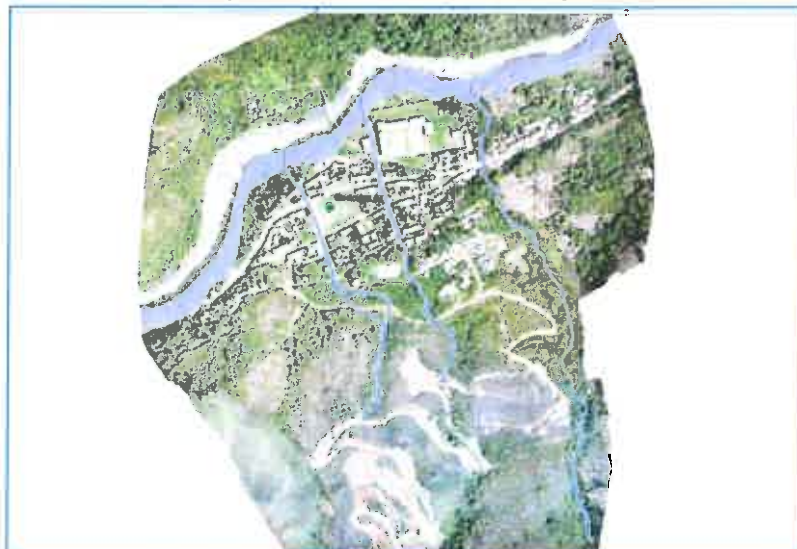
IMAGEN N° 03
Depósito Fluvial en Cañarapa

Los depósitos fluviales son materiales transportados y depositados por el agua. Su tamaño varía desde la arcilla hasta las gravas gruesas, cantos y bloques. Las facies más gruesas presentan bordes redondeados. Se distribuyen en forma estratiforme, con cierta clasificación, variando mucho su densidad. Están muy desarrollados en diversos climas, ocupando cauces y valles fluviales, llanuras y abanicos aluviales, terrazas y paleocauces. Son suelos muy anisotrópicos en su distribución, sus propiedades están estrechamente relacionadas con la granulometría. Su continuidad es irregular, pudiendo tener altos contenidos en materia orgánica en determinados medios. La permeabilidad depende de la granulometría y generalmente presentan un nivel freático alto. En el centro poblado de Cañarapa este tipo de material geológico se encuentran ocupando el cauce del río Monzón y tres quebradas que cruzan el centro poblado en mención. Ver Imagen N° 03 y Mapa Geológico.

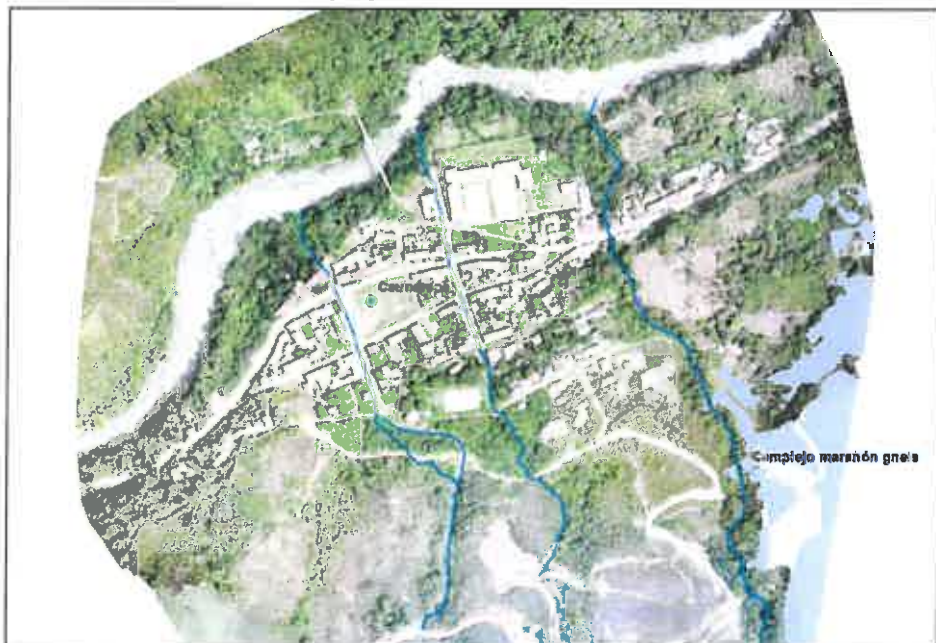
IMAGEN N° 05
Complejo Marañón Gneis

Al Sureste del centro poblado de Cañarapa podemos encontrar la unidad geológica complejo marañón gneis a una altitud de 1060 msnm hasta los 4000 msnm por encima de la litofacies de depósitos coluviales. Está conformado por gneis de mica-cuarzo-plagioclasa, gneis de granate-muscovita-biotita y gneis de biotita y moscovita. Ver Imagen N° 05 y Mapa Geológico.

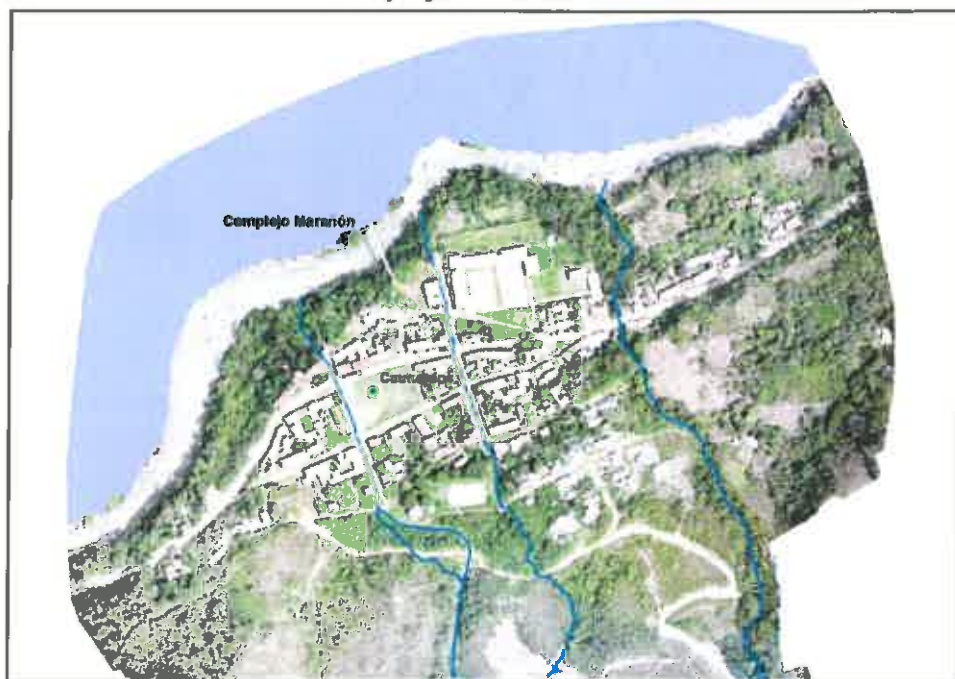
IMAGEN N° 06
Complejo Marañón

En el distrito de Monzón el Complejo Marañón es la unidad geológica de más predominancia; en Cañarapa sus afloramientos se extienden al NW de este; así mismo se pueden ver pequeños afloramientos al SE, específicamente a lo largo de una trocha carrozable recientemente aperturada en la zona de estudio; donde se pueden evidenciar que este material rocoso está constituido por esquistos que afloran en toda la zona de evaluación, constituyendo el substrato rocoso sobre la cual se encuentran los depósitos coluviales. Ver Imagen N° 06. Fuente: Trabajo de Campo, INGEMMET.

Los Esquistos son rocas metamórficas que se componen de cristales planos de micas, clorita verde, hornblenda, cuarzo. Los cristales son tubulares y se alinean, de tal manera que las rocas se rompen con facilidad en fragmentos planos. Esta roca es muy físil y se parte muy fácilmente. Las superficies de las fracturas son menos lisas que las pizarras. Los esquistos son materiales muy inestables en los taludes debido a su microestructura y a la facilidad con que se meteoriza por lo que tienen muy alta susceptibilidad a sufrir deslizamientos.

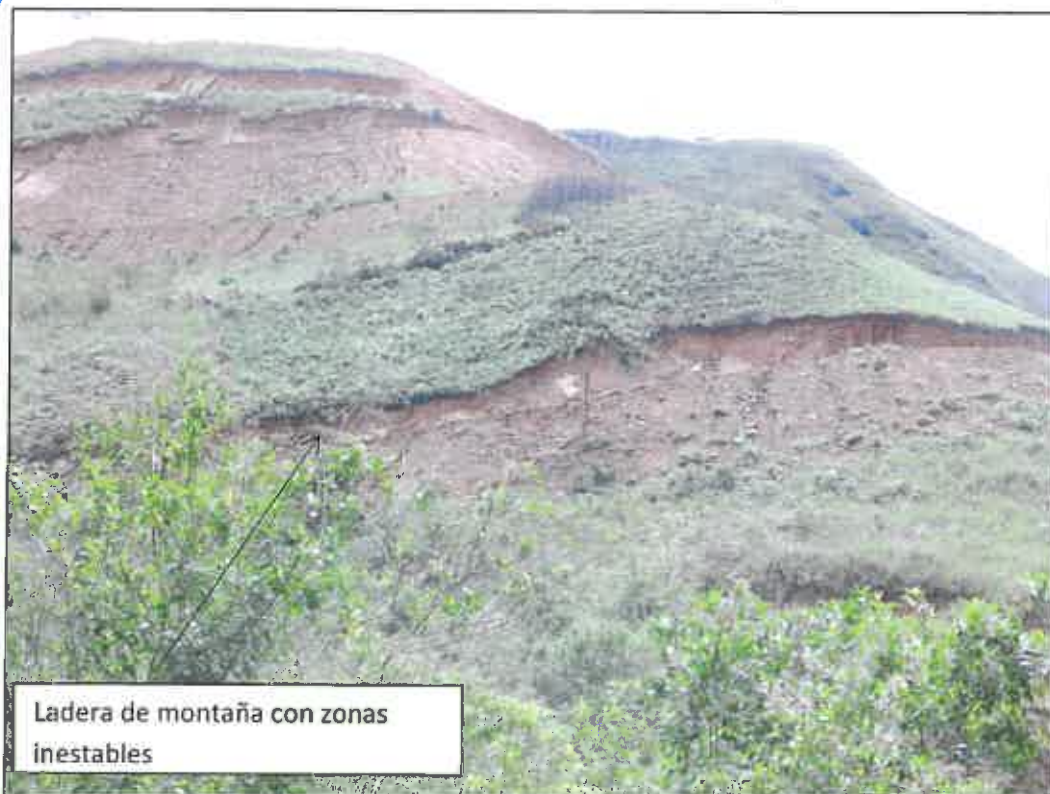
FOTO N° 02
Ladera de Montaña localidad de Cañarapa

El relieve del centro poblado de Caunarapa se encuentra bajo procesos endodinámicos del tipo estructural y exodinámico del tipo erosional, agradacional y deposicional; estos procesos van modelando la forma actual del relieve. Las formas que podemos ver en la zona de estudio son: Lecho de Quebrada, Terraza fluvial, Terraza aluvial, Ladera de montaña con pendiente moderadamente empinada y Ladera de Montaña con pendiente muy empinada a extremadamente empinada; en este última geo forma mencionada, se encuentran las zonas de deslizamientos debido a la apertura de una trocha carrozable el cual provoco la inestabilidad del área y por las lluvias intensas el material deslizante se transporta por las quebradas a una velocidad pronunciada. Ver foto N°02.

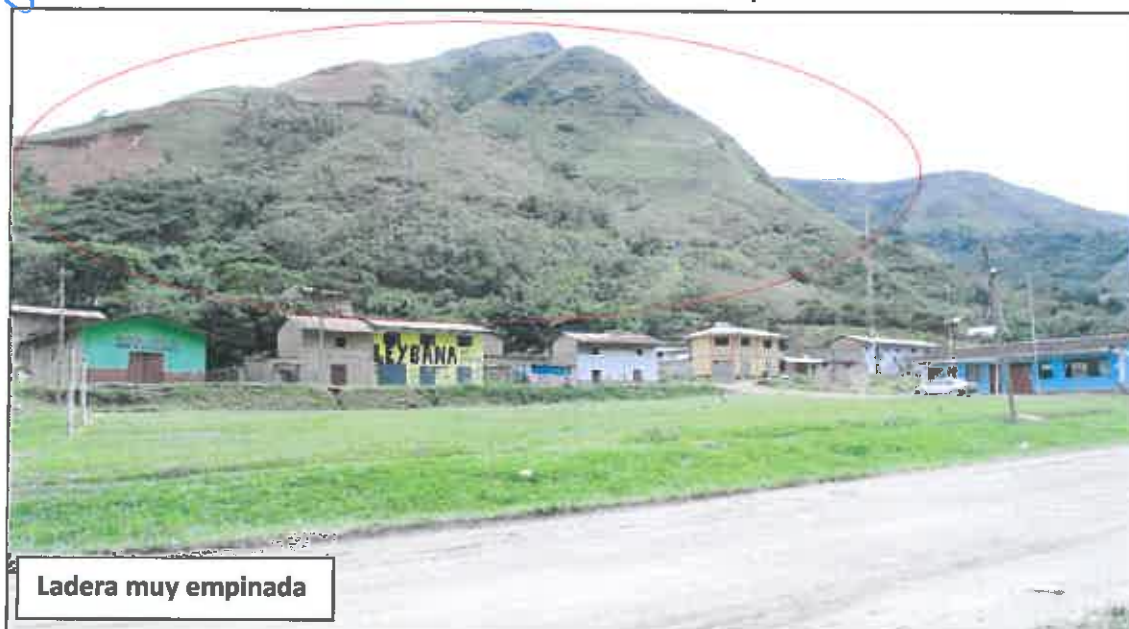
FOTO N° 03

Ladera de montaña con pendiente Muy Empinada
Centro Poblado de Cañarapa

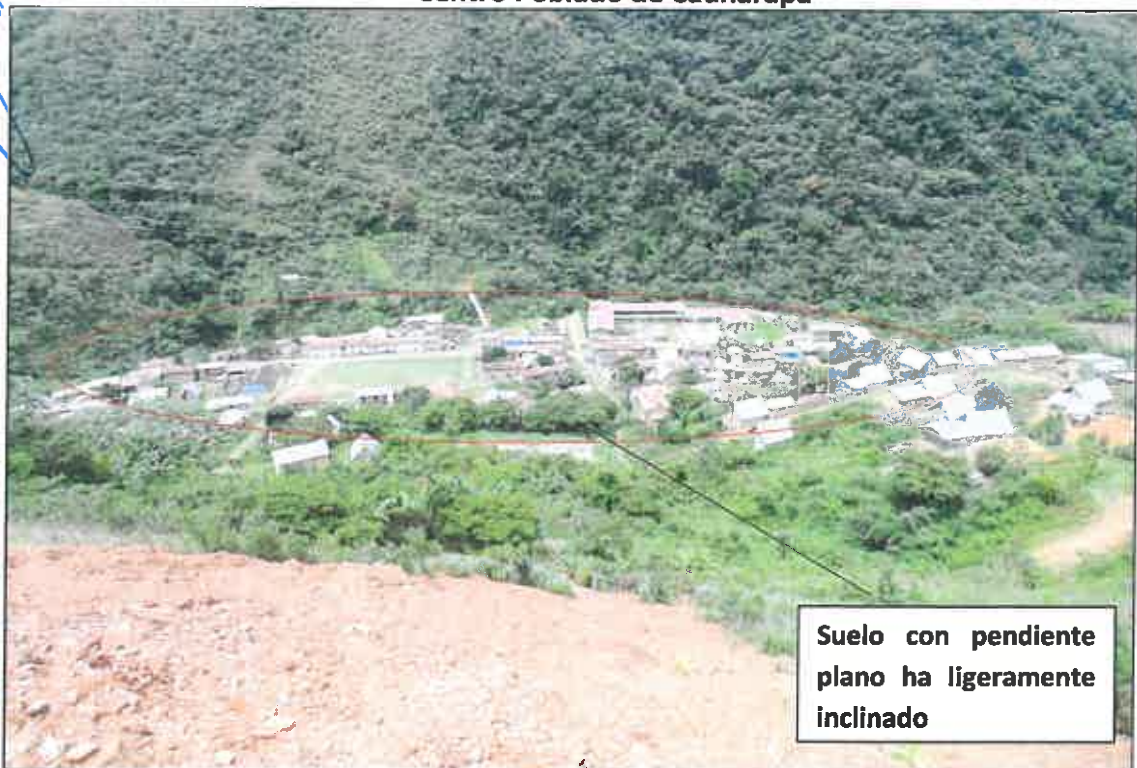
FOTO N° 05
Suelos con Pendiente Plana a ligeramente inclinada
Centro Poblado de Caunarapa

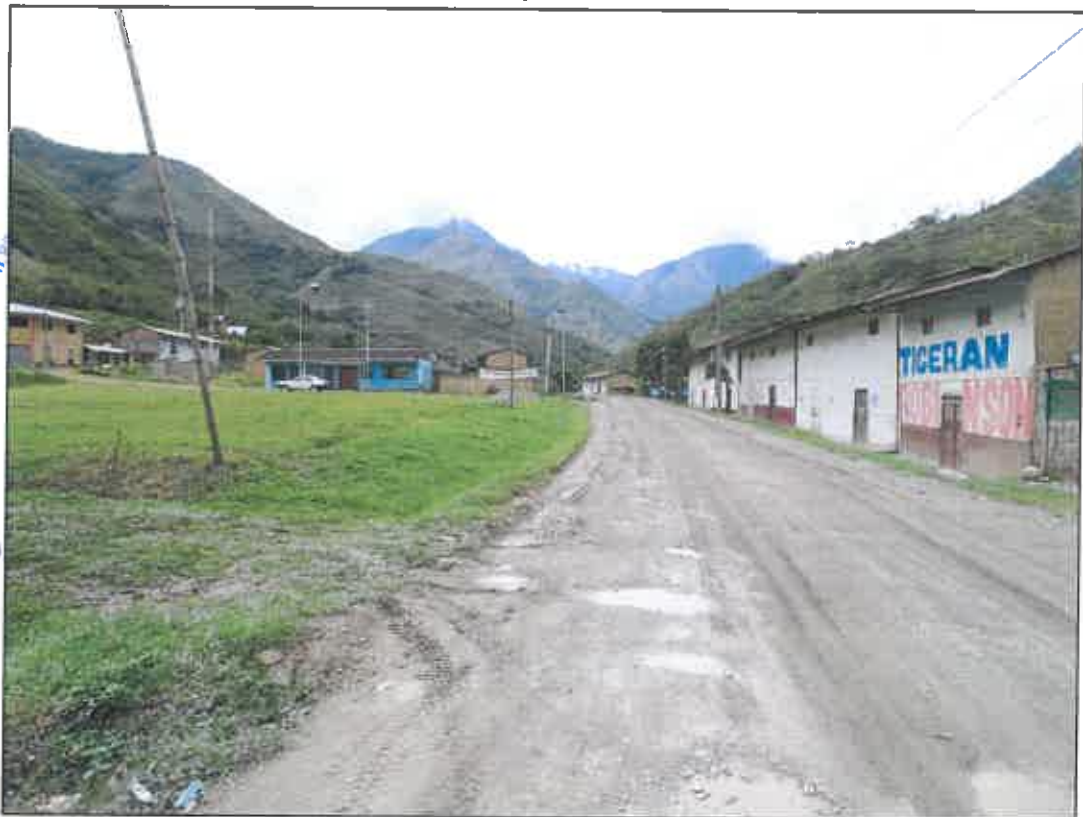
FOTO N° 06
Material de construcción Predominante en viviendas del Centro Poblado de Cañarapa

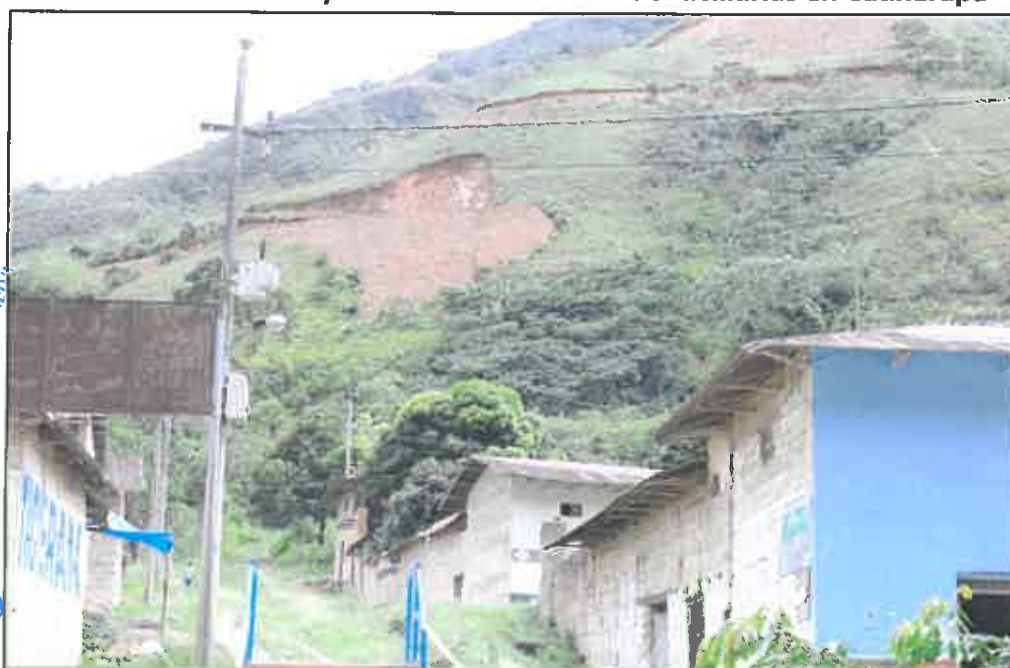
FOTO N° 07
Alumbrado Público y conexiones eléctricas domiciliarias en Caunarapa

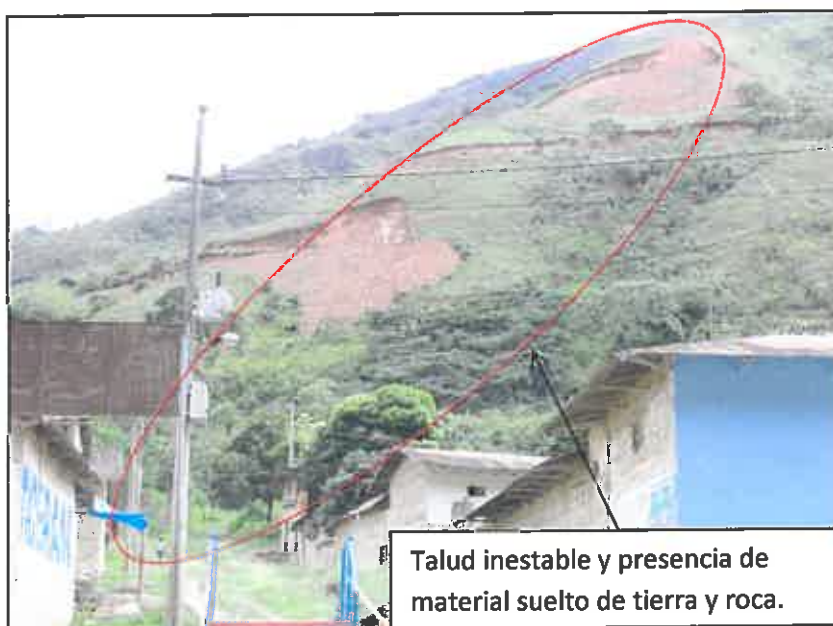
FOTO N° 08

Tramo de Trocha carrozable recién aperturada en Caunarapa

- A fin de evitar el deslizamiento del talud inestable y el material suelto de la trocha carrozable recién aperturada en Caunarapa y se forme flujos de detritos y/o lodo a través de las quebradas 1,2 y 3; se recomienda realizar los siguientes trabajos: Estabilización de taludes, Compactación y afirmado de la plataforma y la construcción de cunetas en todo el tramo de la trocha; el cual debe canalizar y desfogar las aguas hacia el río Monzón. Ver Foto N° 08.

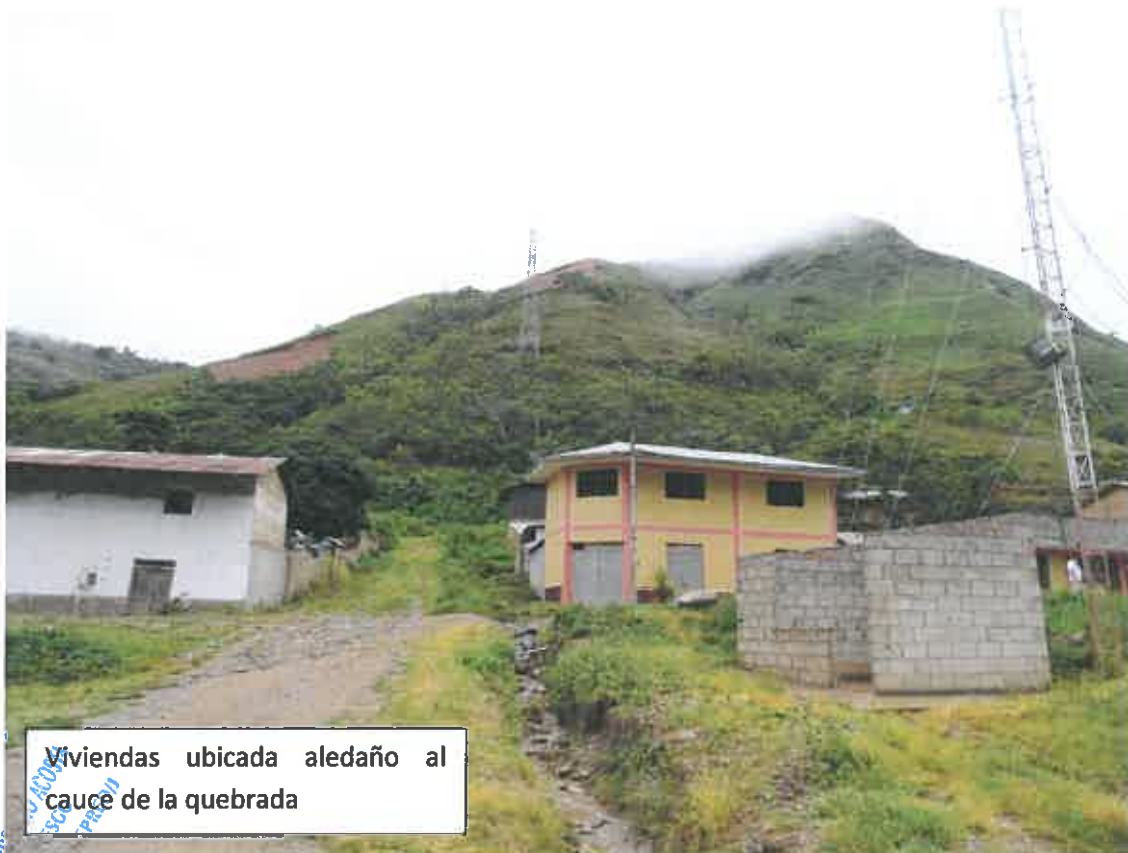
Viviendas ubicada aledaño al cauce de la quebrada

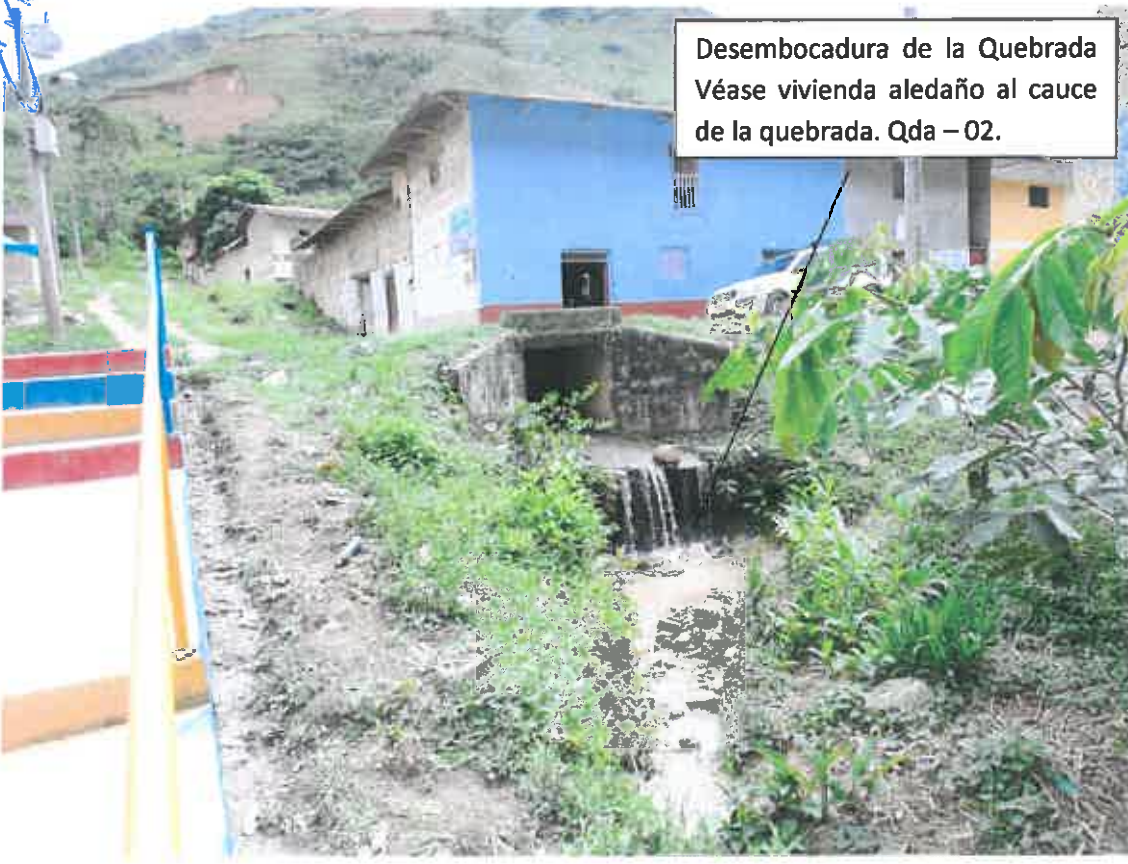
Desembocadura de la Quebrada Véase vivienda aledaño al cauce de la quebrada. Qda – 02.

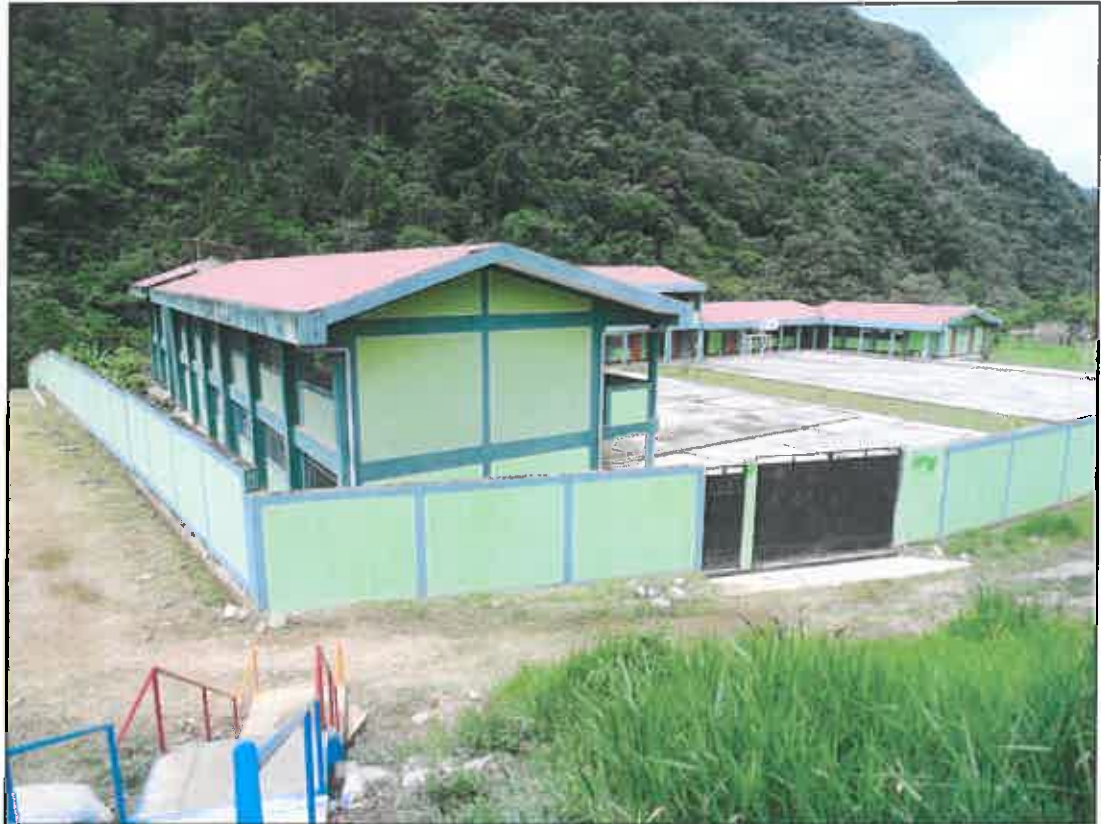
Centro de salud de Cañarapa

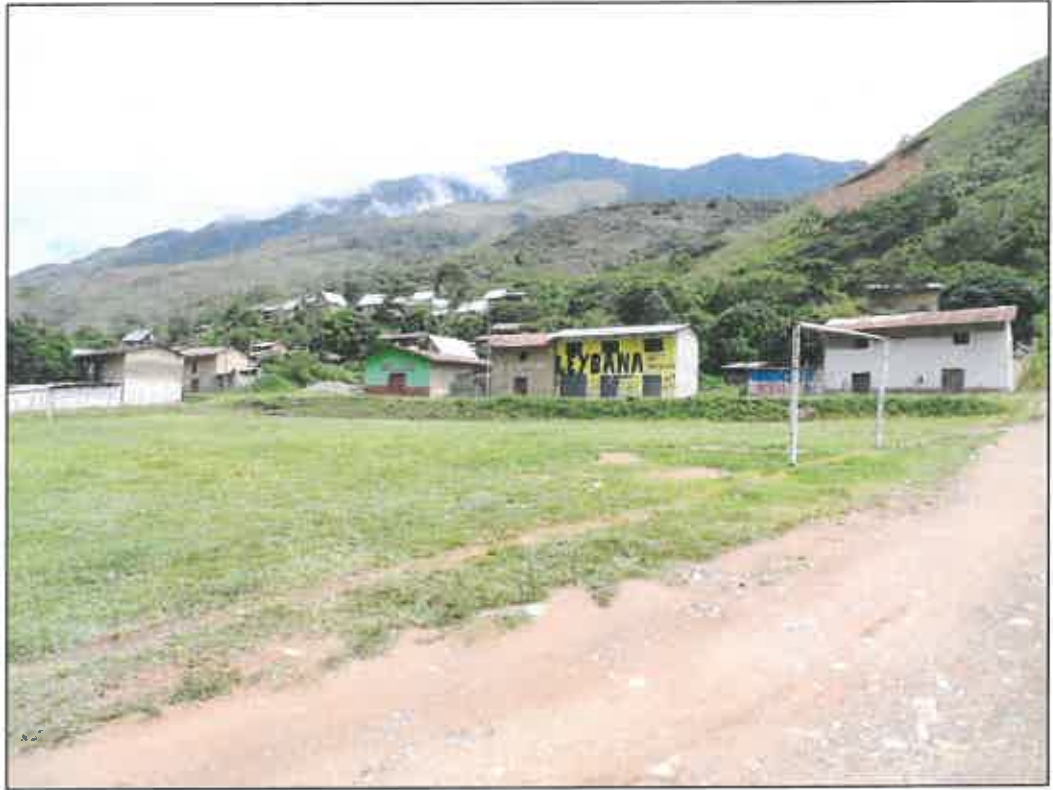
Viviendas Aledañas a la Quebrada

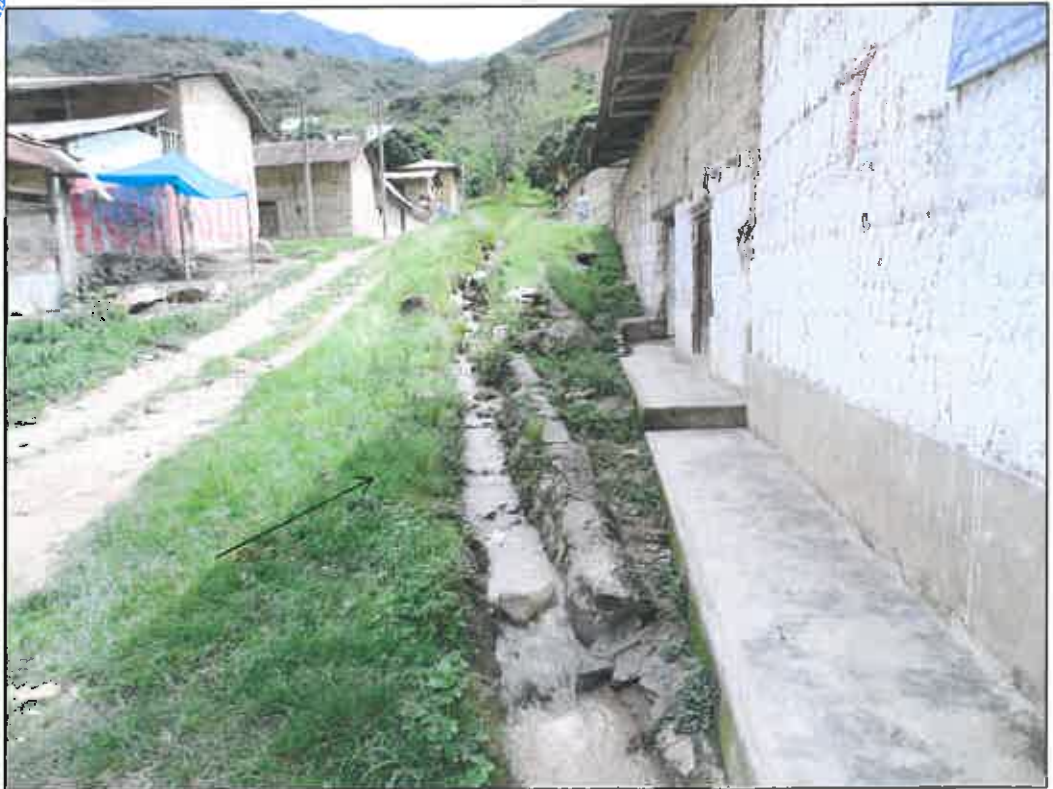
Viviendas Aledañas a la Quebrada
