Informe Técnico A6726

Evaluación Geológica Post-sismo del 14 de agosto del 2016: Reactivación de la falla Yanque Arequipa

Setiembre, 2016

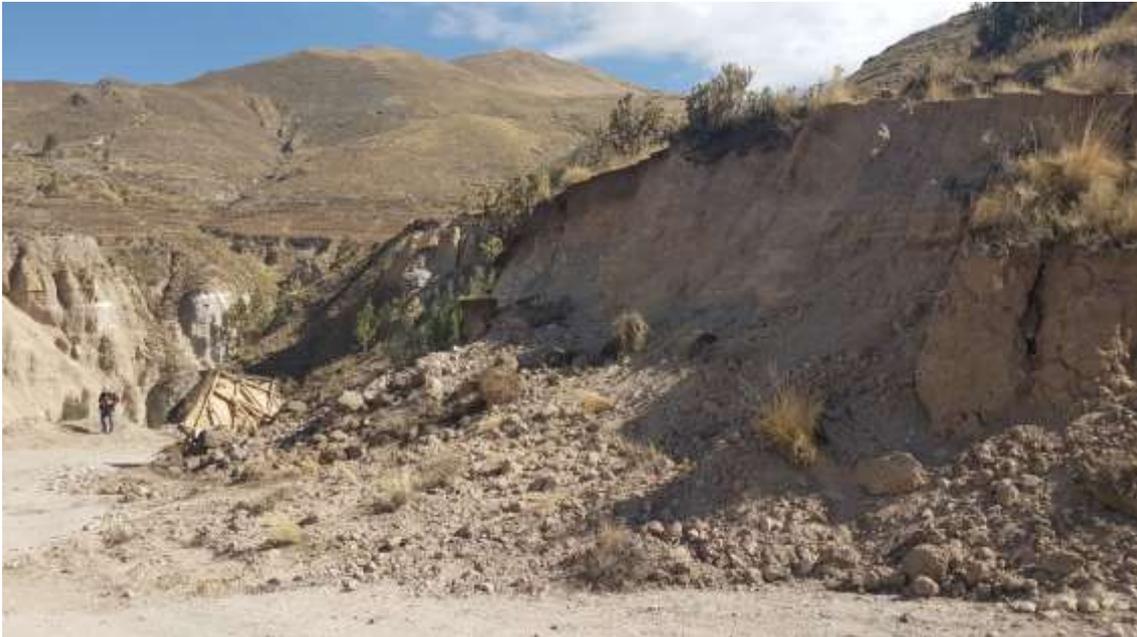
DESLIZAMIENTOS: En la zona evaluada la mayoría de los deslizamientos observados son superficiales (Figura 08), estos se observan principalmente en los cortes de carretera (ej. En la carretera Coporaque-Ichupampa-Lari y en Yanque en la margen izquierda del río Colca, entre otros). Ver Fotos 1 y 2.

Foto 1: Deslizamiento en la carretera Coporaque – Ichupampa, margen derecha del río Colca.

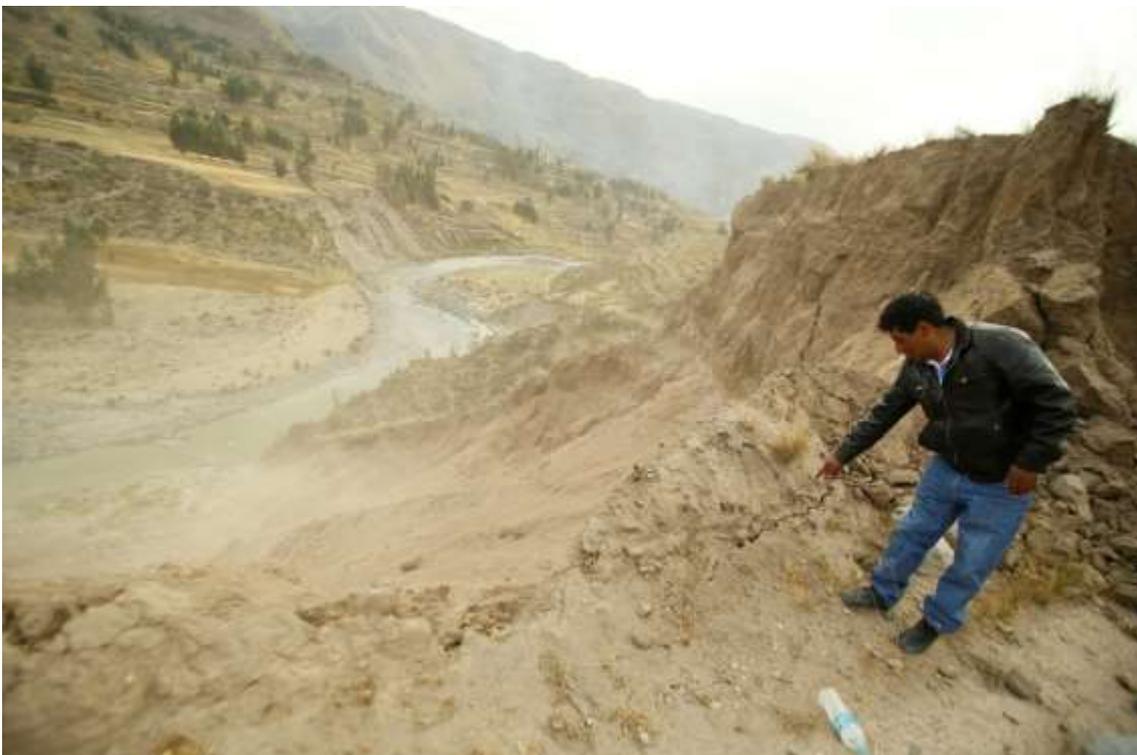
Foto 2: Deslizamiento en la carretera Ichupampa – Lari, margen derecha del río Colca.

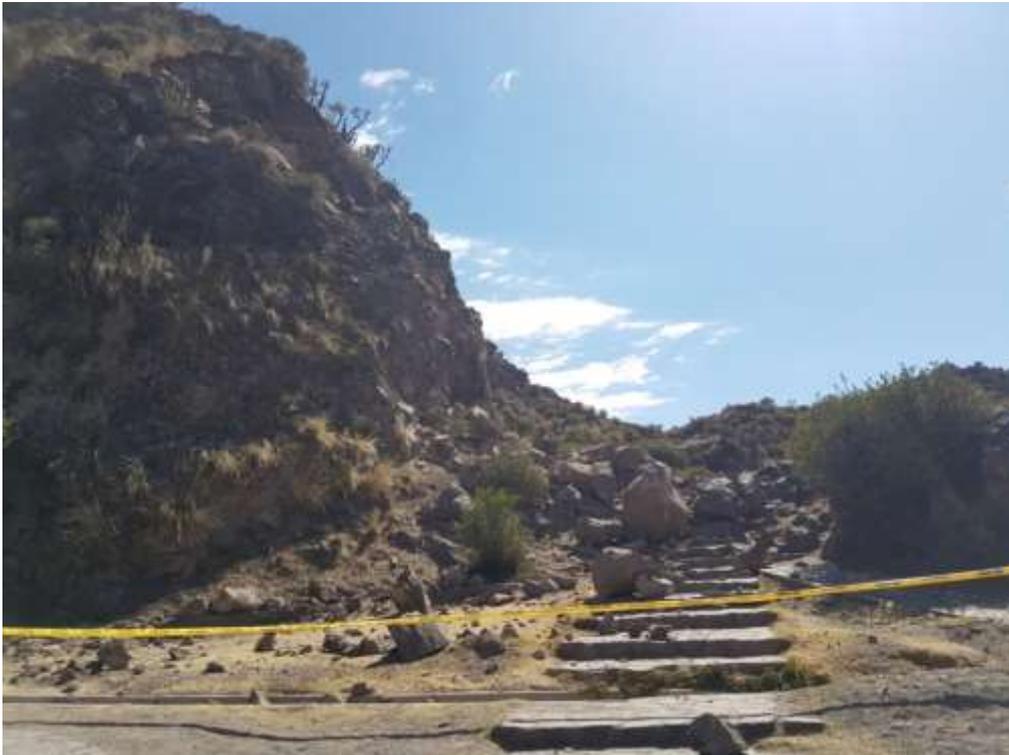
CAÍDA DE ROCAS – DERRUMBES: En la zona evaluada se observan caídas de roca y derrumbes en el Valle (Figura 08) y otros que afectan las carreteras que unen los centros poblados (ej. En la carretera Chivay-Yanque y Achoma-Maca). Fotos 3 y 4.

Foto 3: Caída de rocas en Chivay, margen izquierda del río Colca.

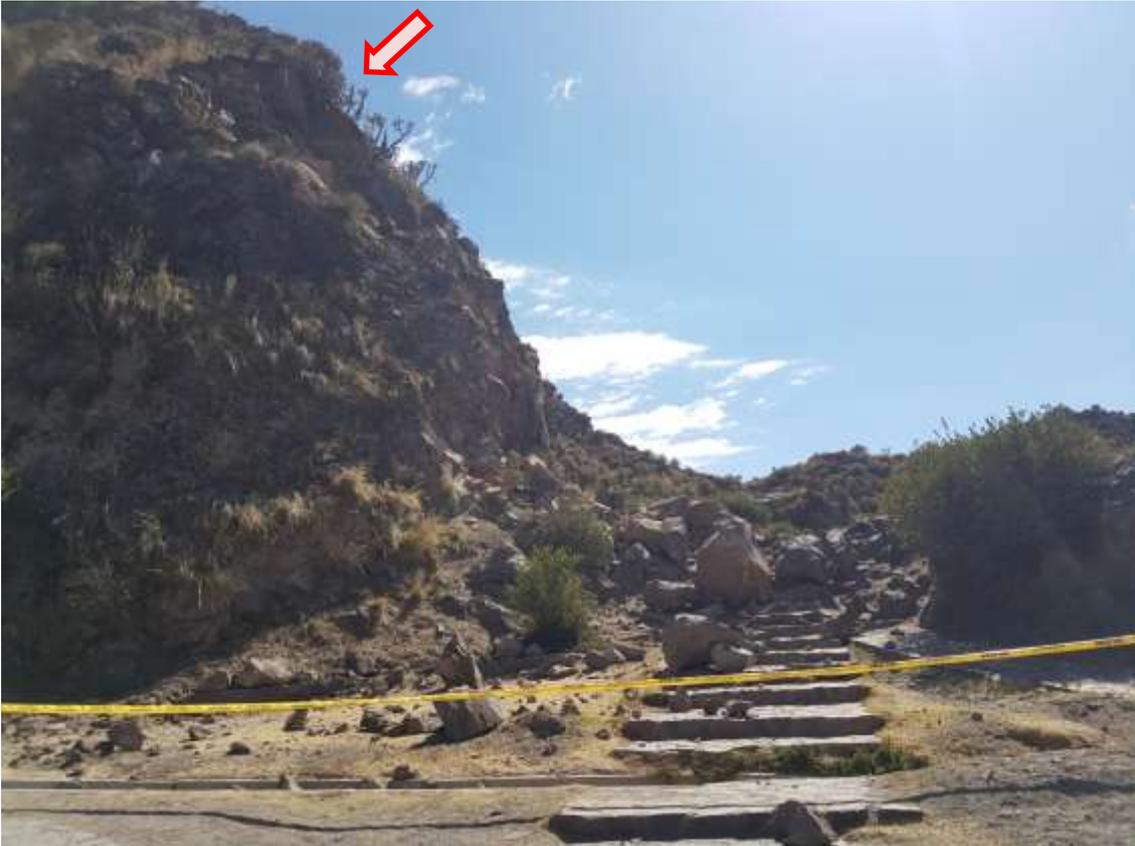
MM01: Caída de rocas.

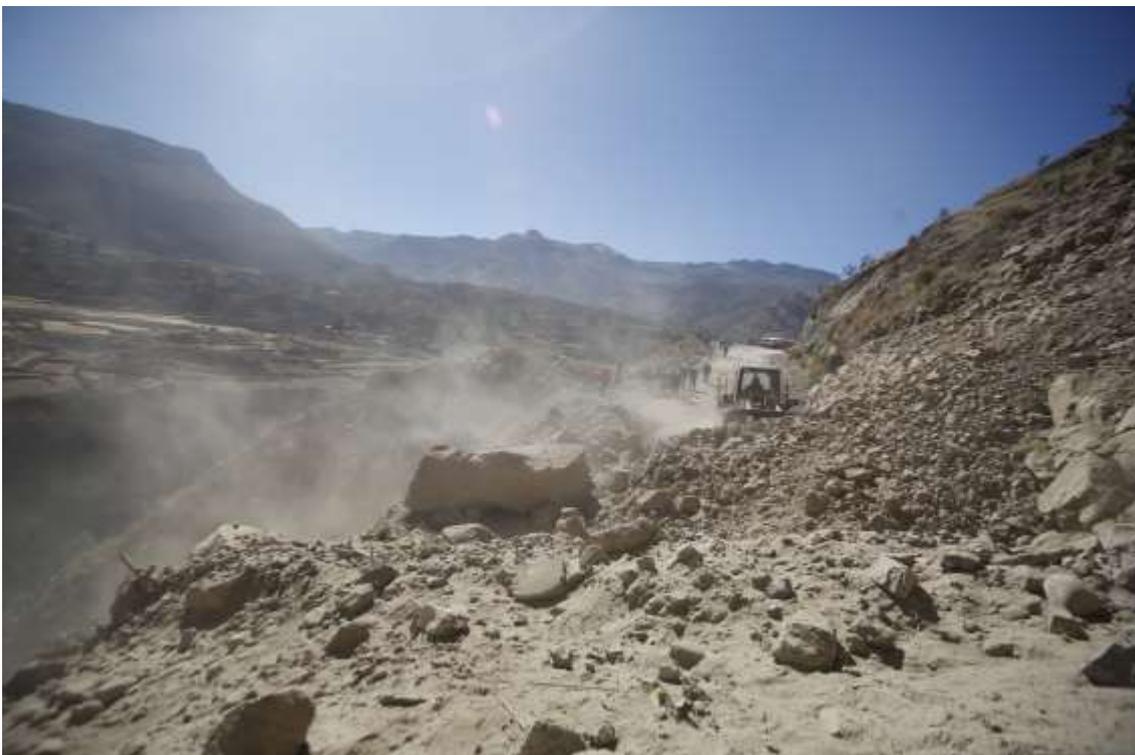
MM02: Derrumbe.

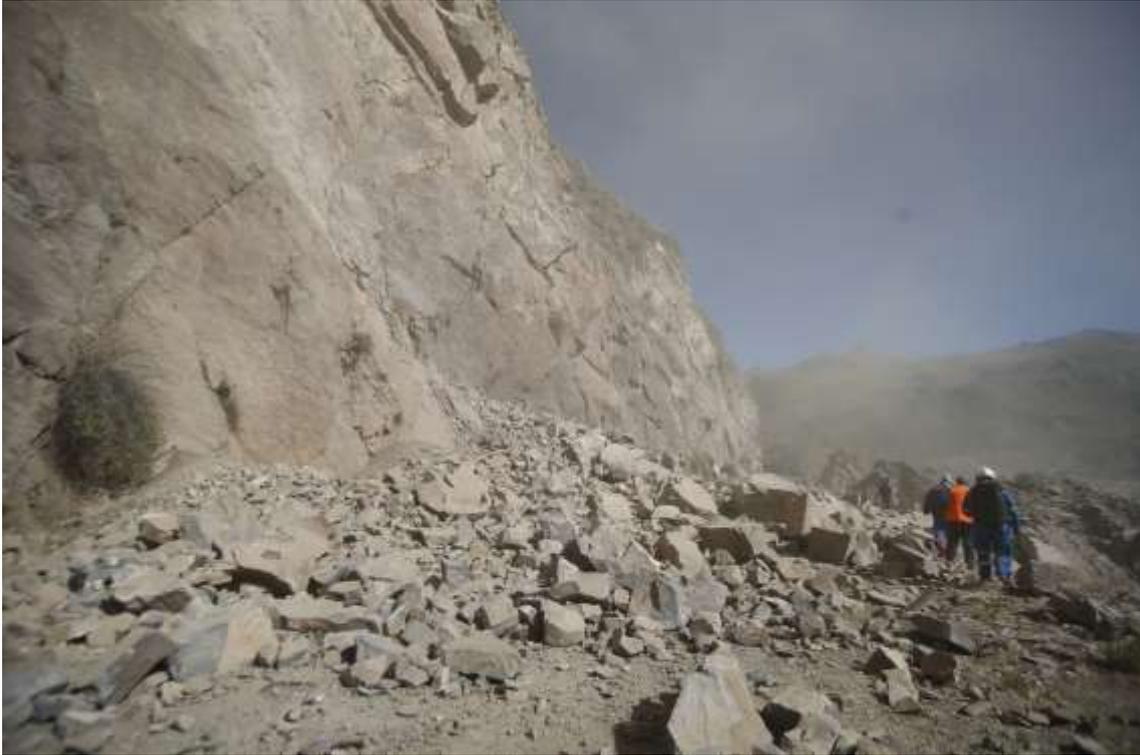
MM03: Derrumbe.

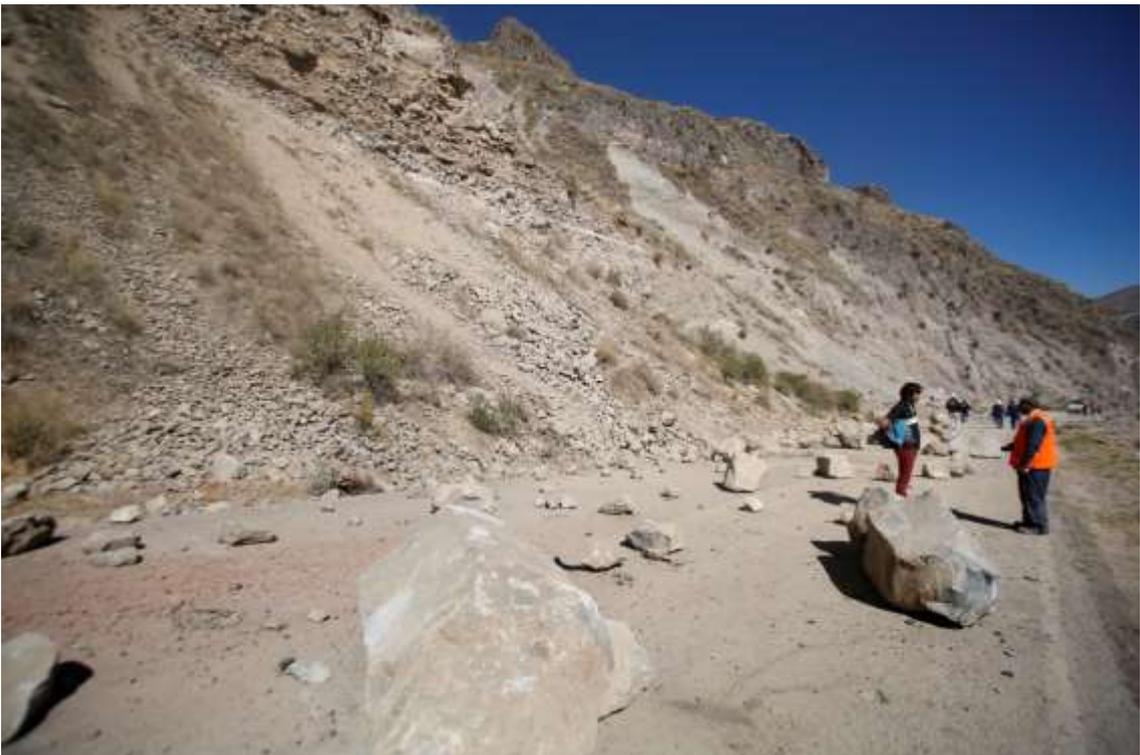
MM04: Caída de rocas.

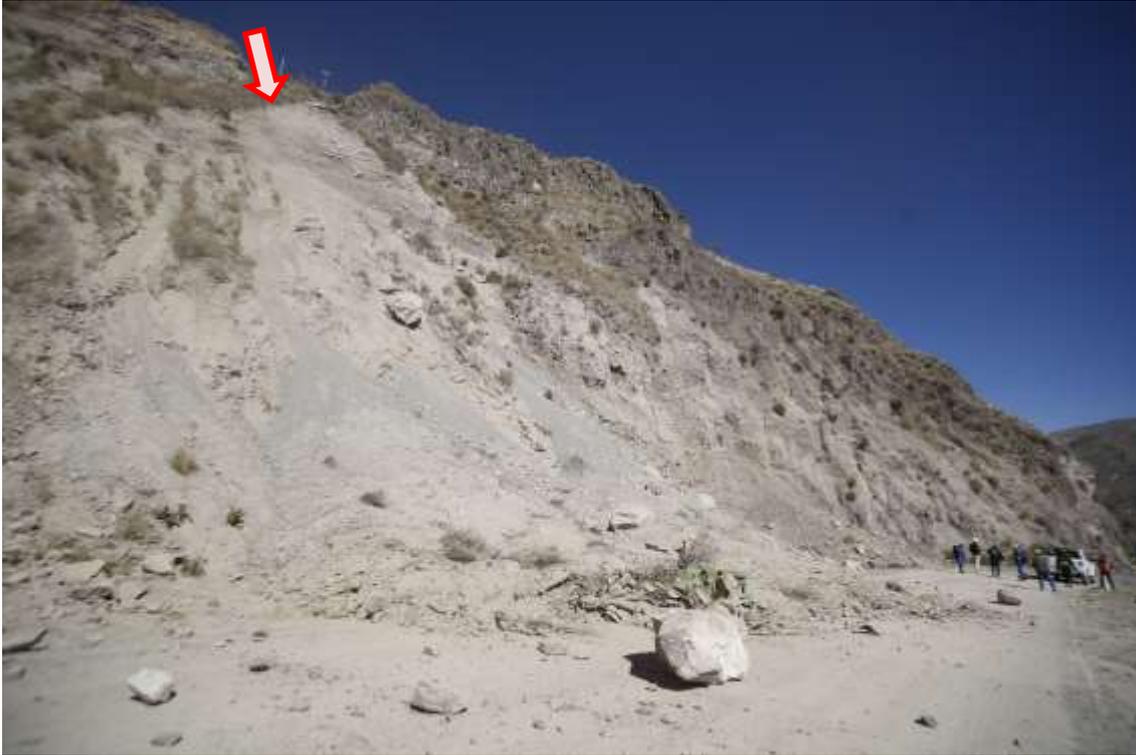
MM05: Deslizamiento.

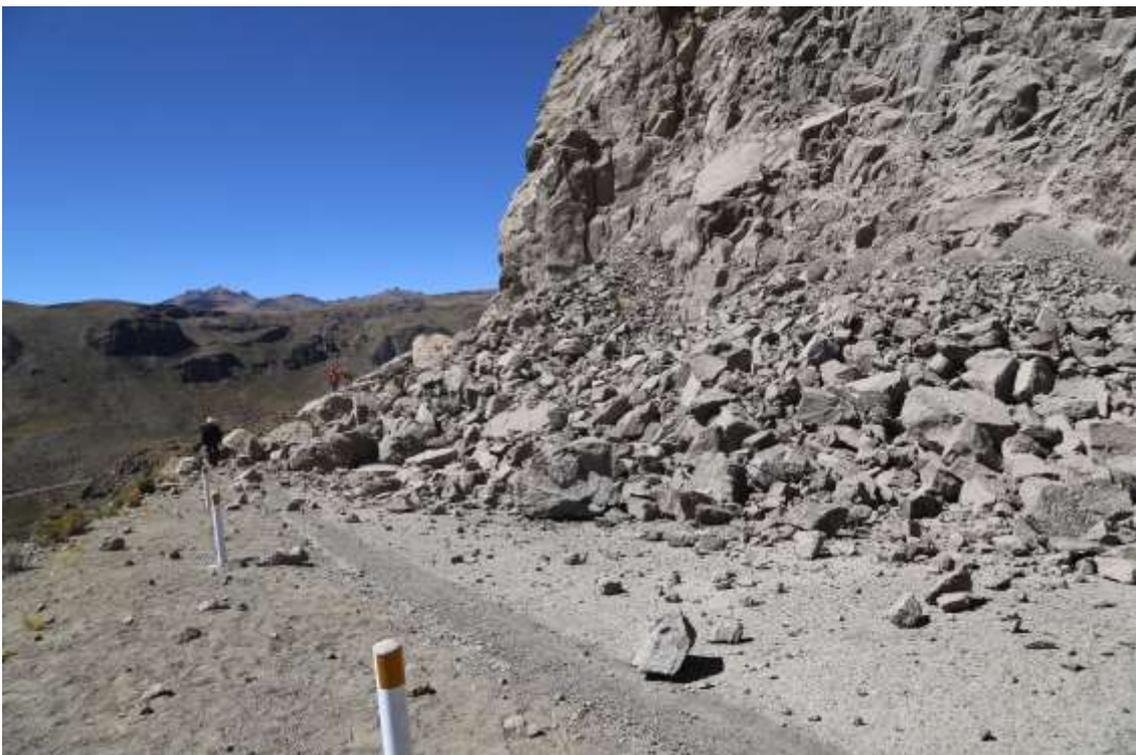
MM06: Derrumbe.

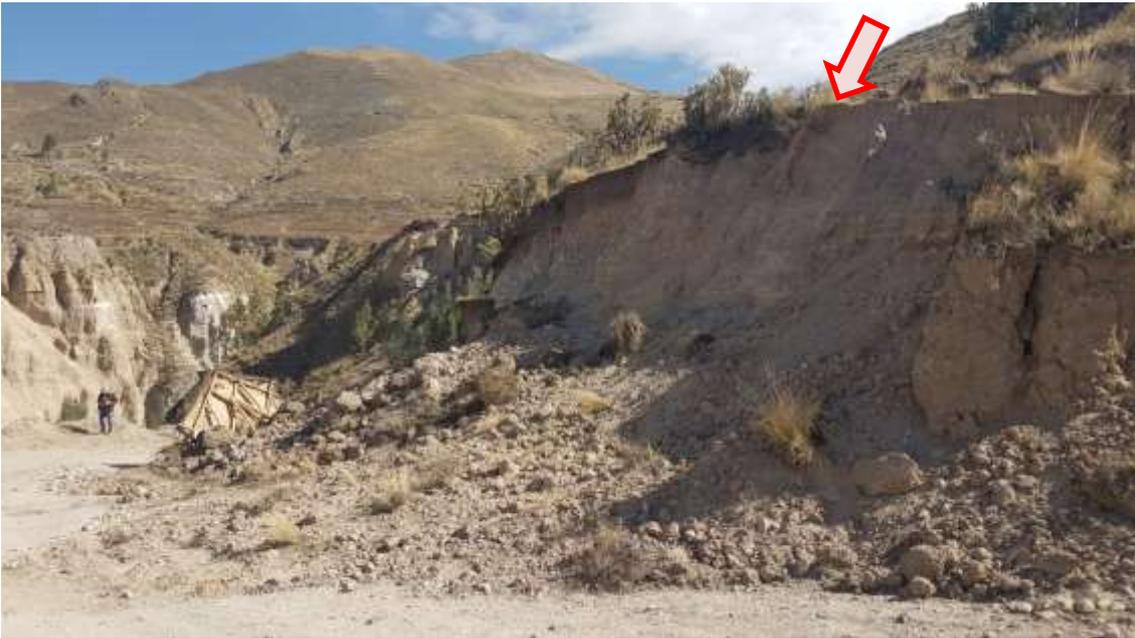
MM07: Deslizamiento

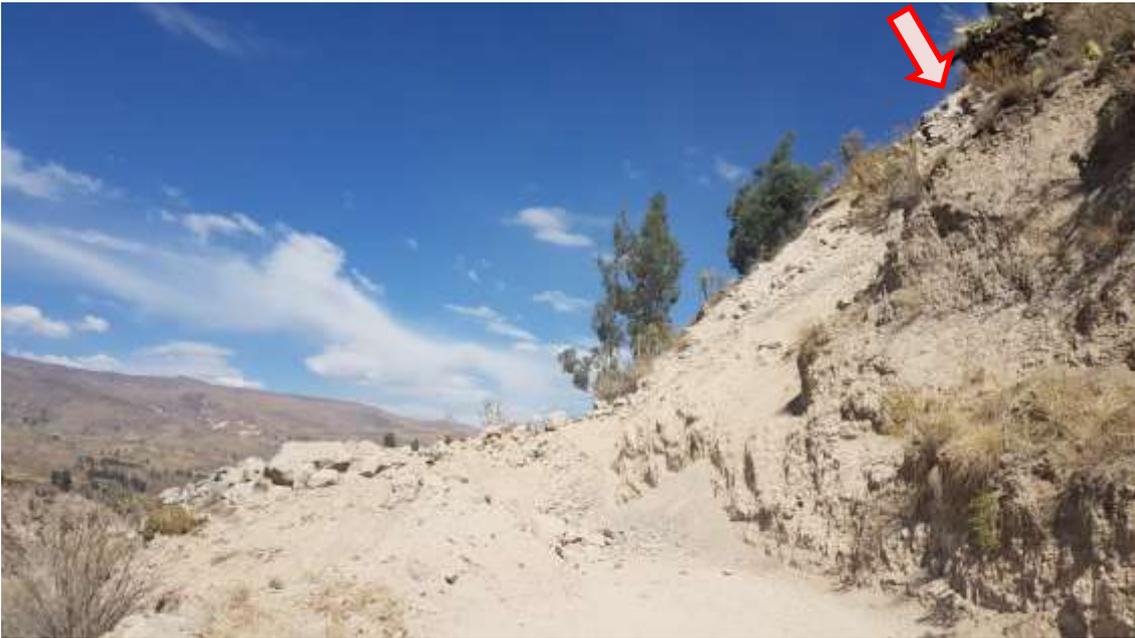
MM09: Derrumbe

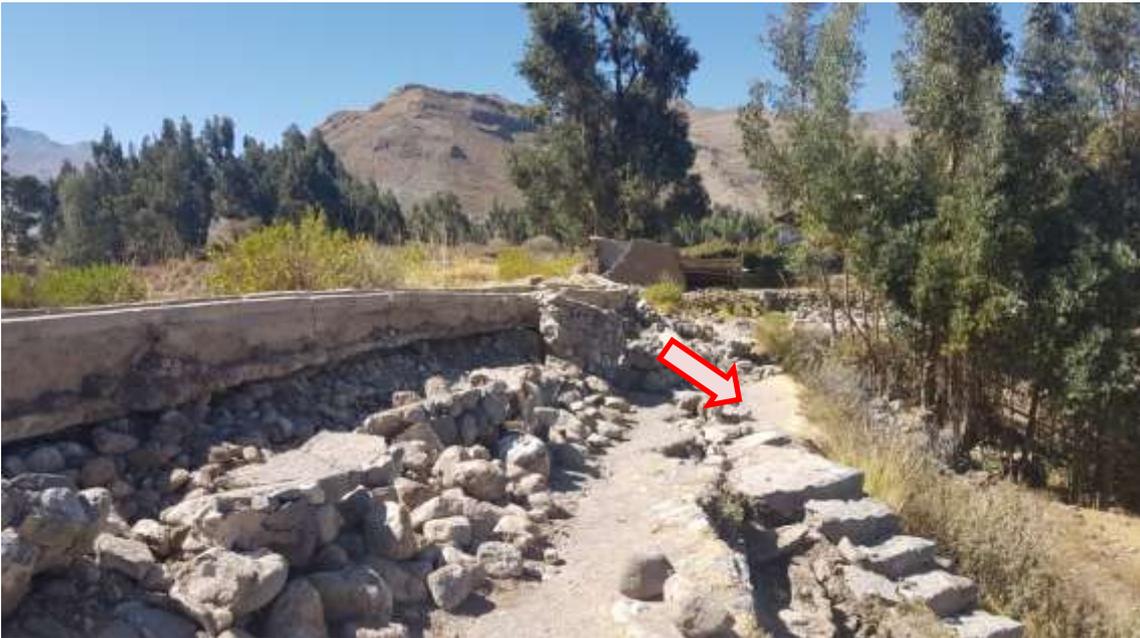
MM11: Deslizamiento afectando el camino y canal.

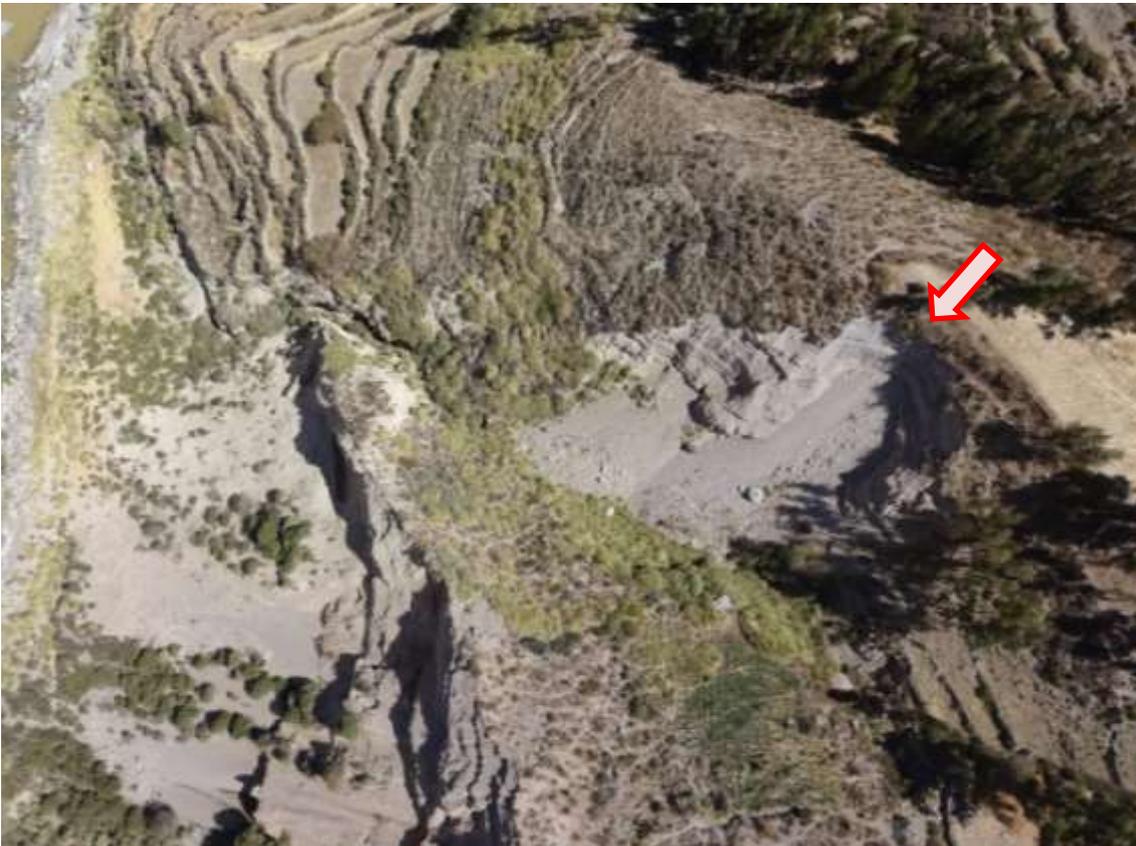
MM20: Derrumbe. (Fotografía aérea - Drone)

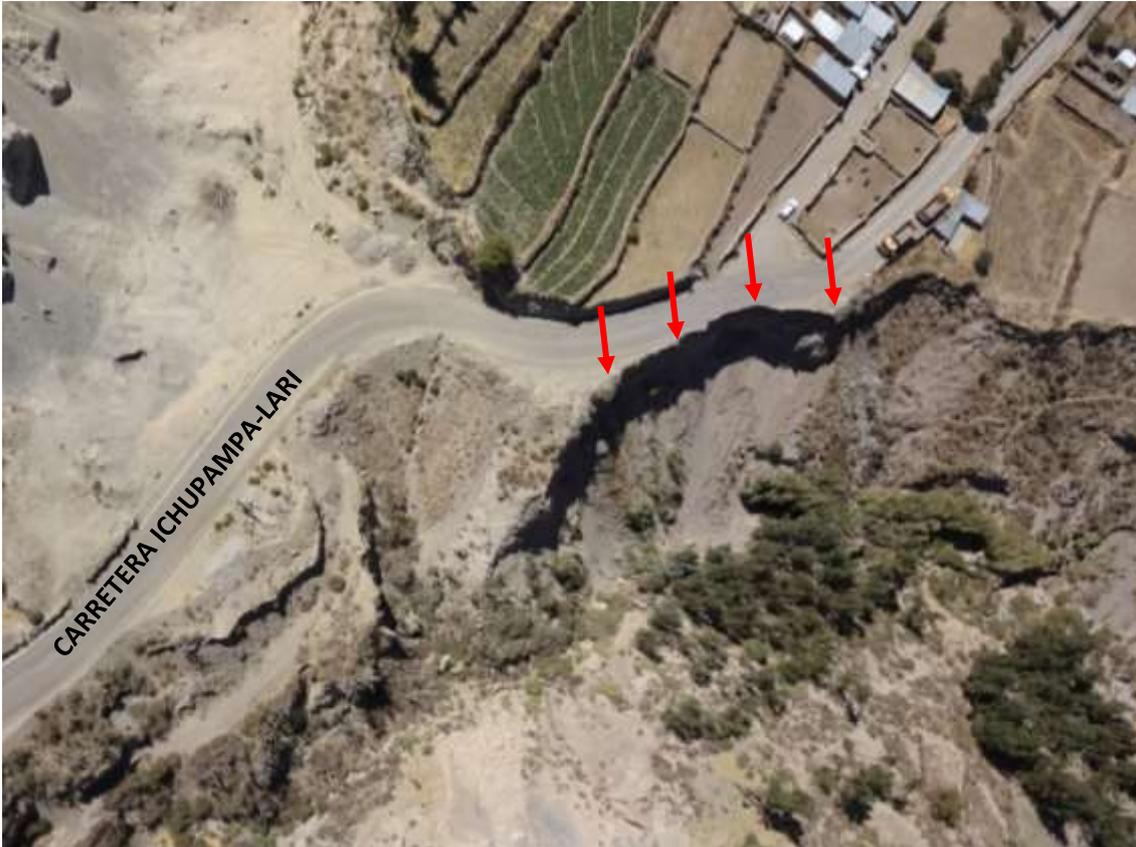
MM21: Deslizamiento. (Fotografía aérea - Drone)

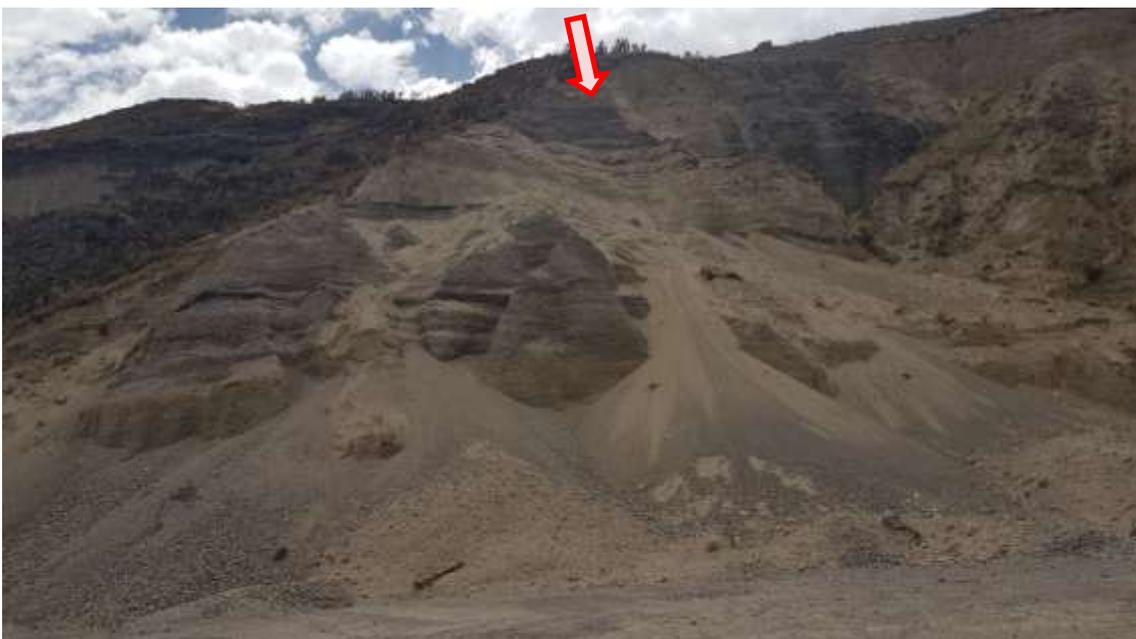
MM22: Caída de detritos.

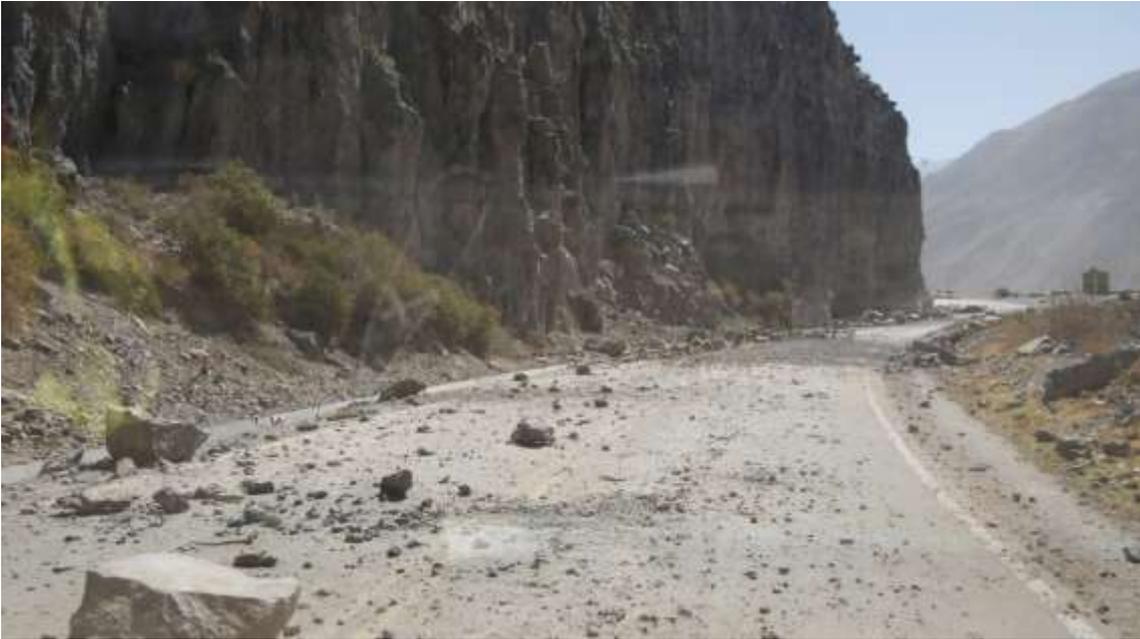
MM23: Caída de rocas.

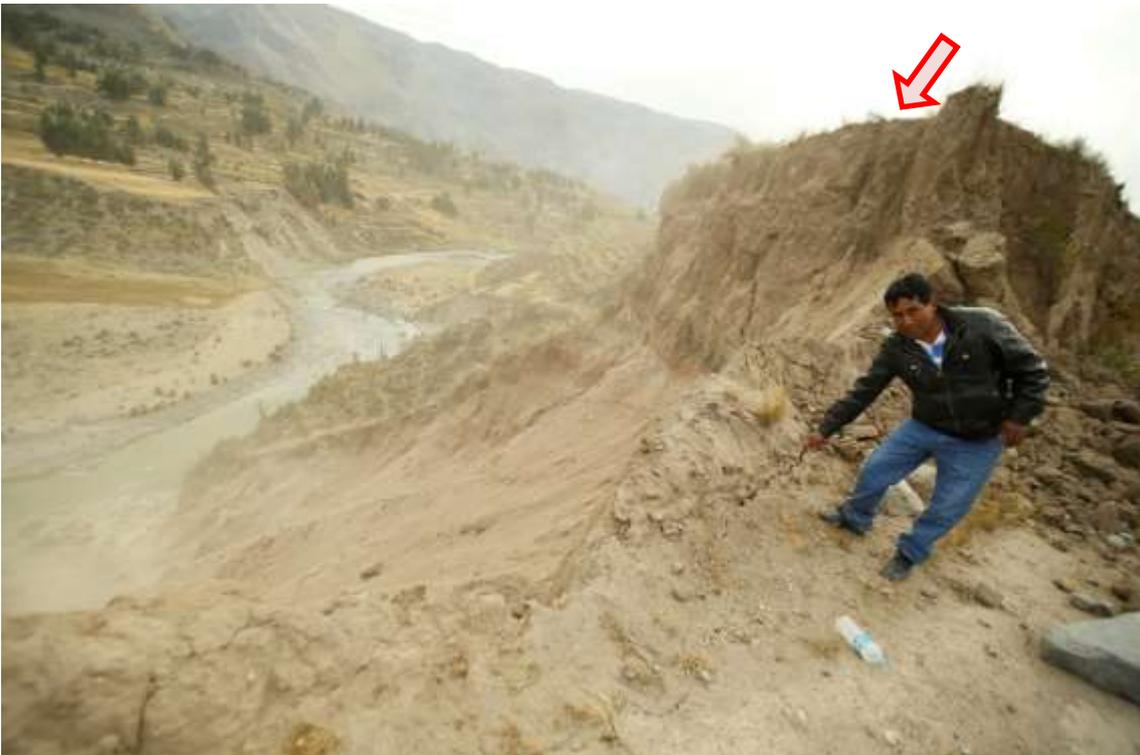
MM27: Deslizamiento.

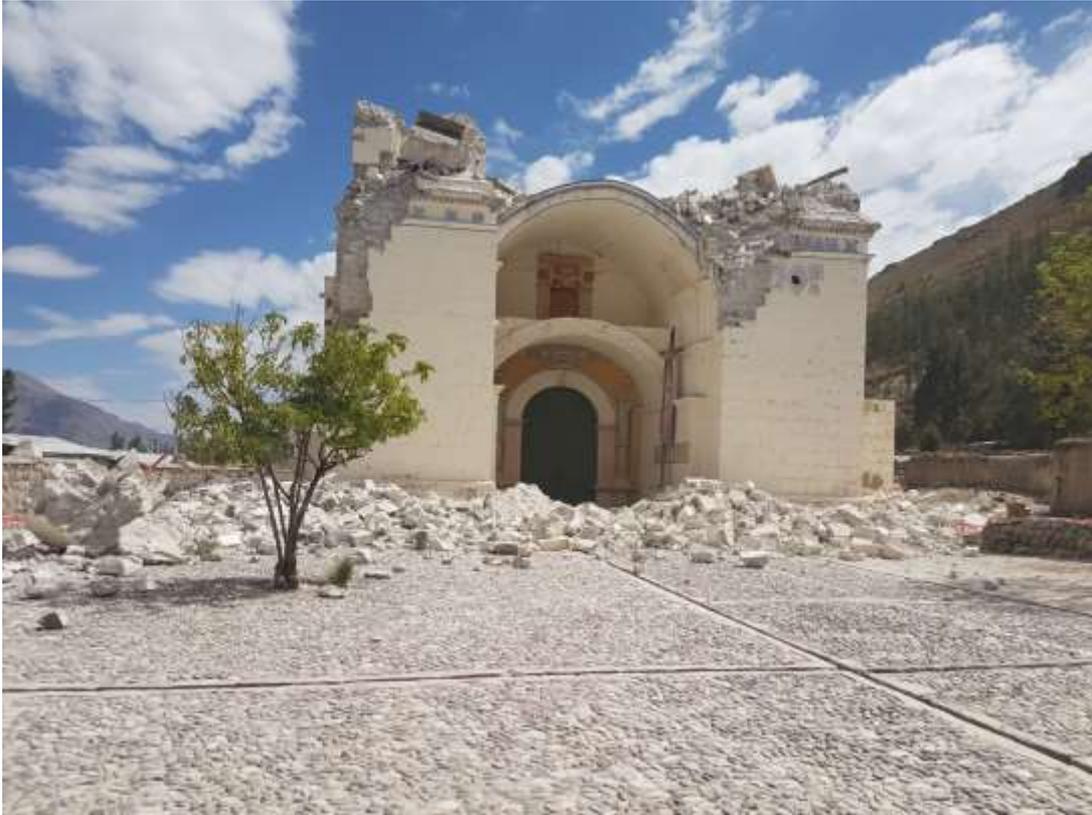
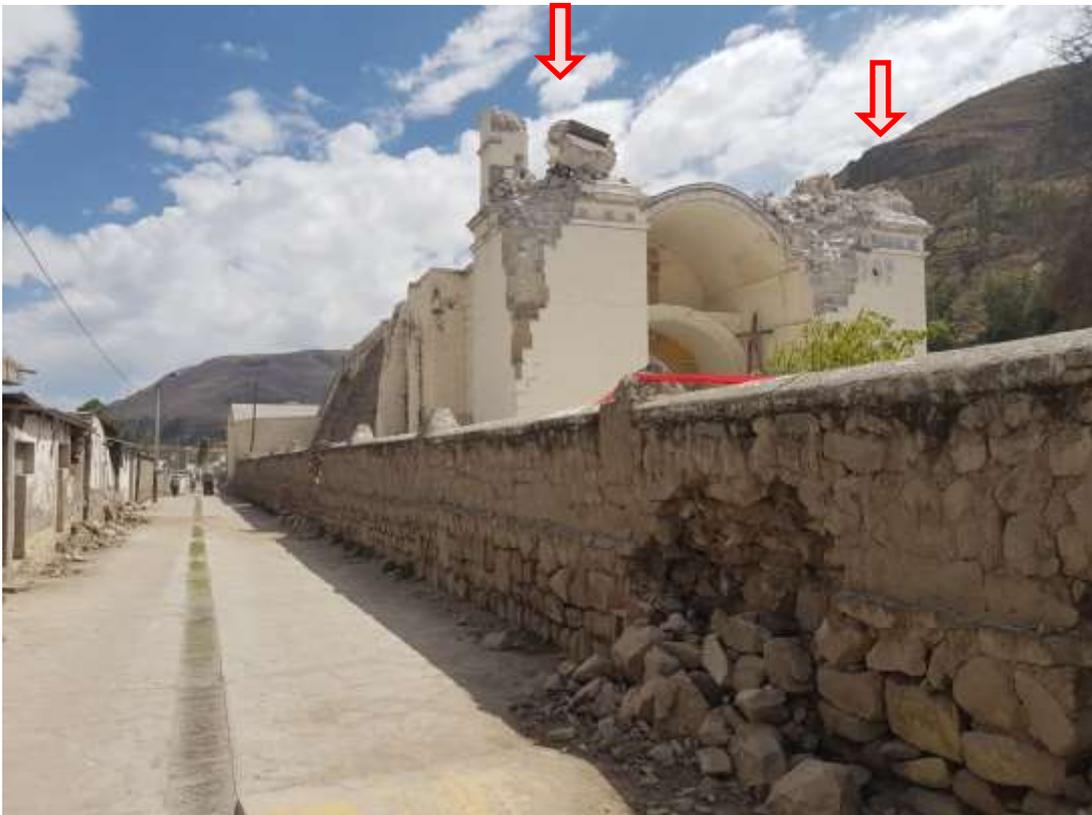
Fotos a) y b) Iglesia de Ichupampa destruida. Las torres del campanario colapsaron.

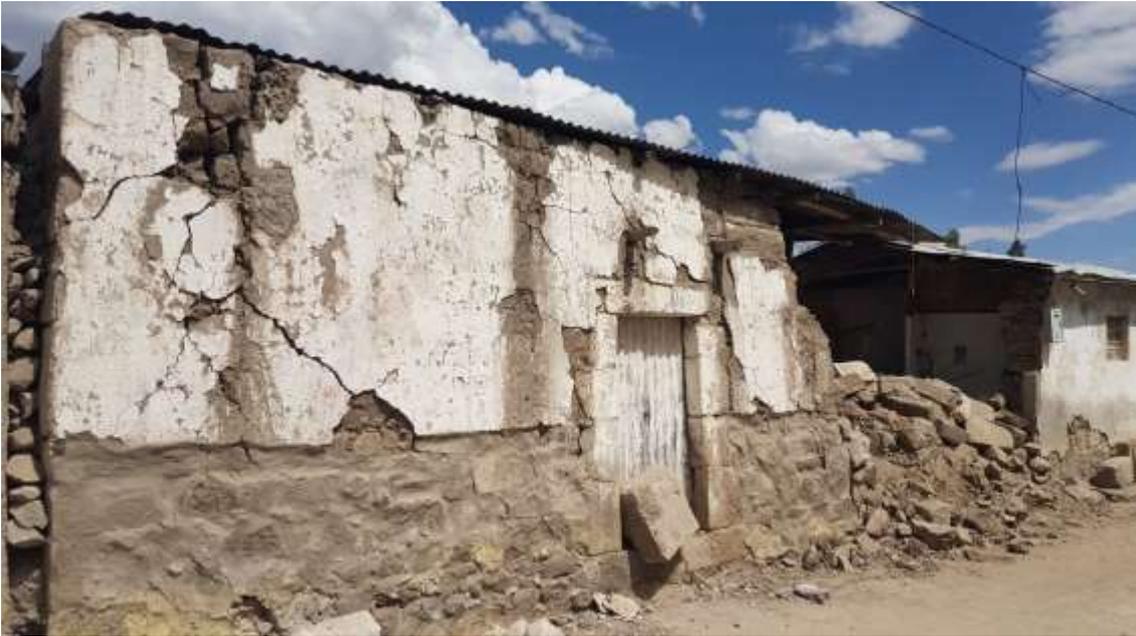
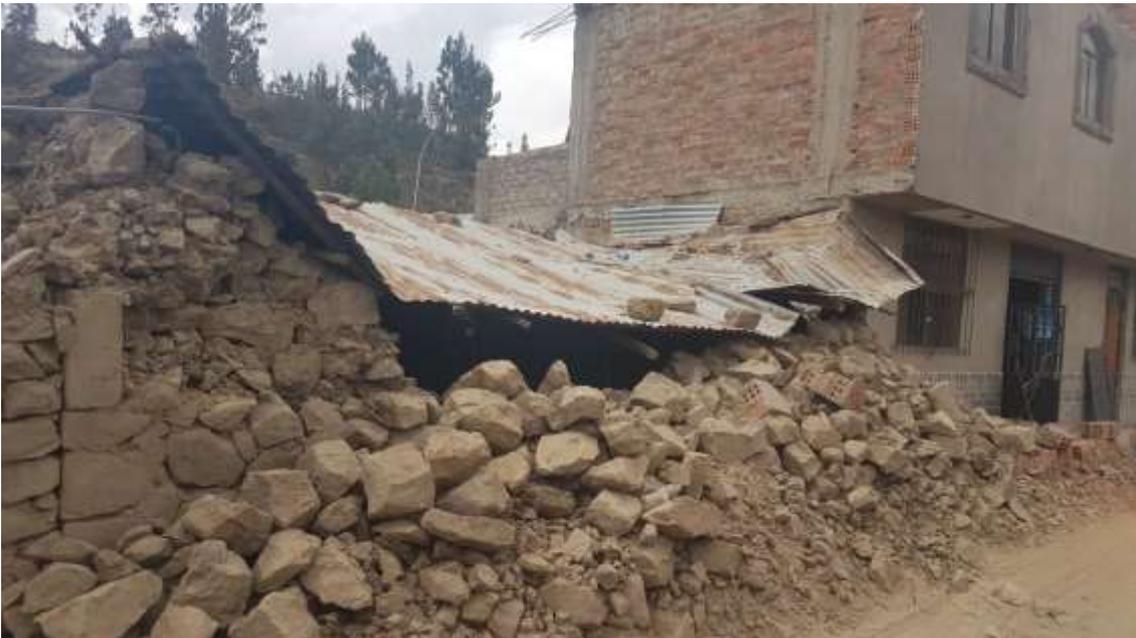
Fotos a) y b) muestran el colapso de los muros de viviendas y los techos colapsados.

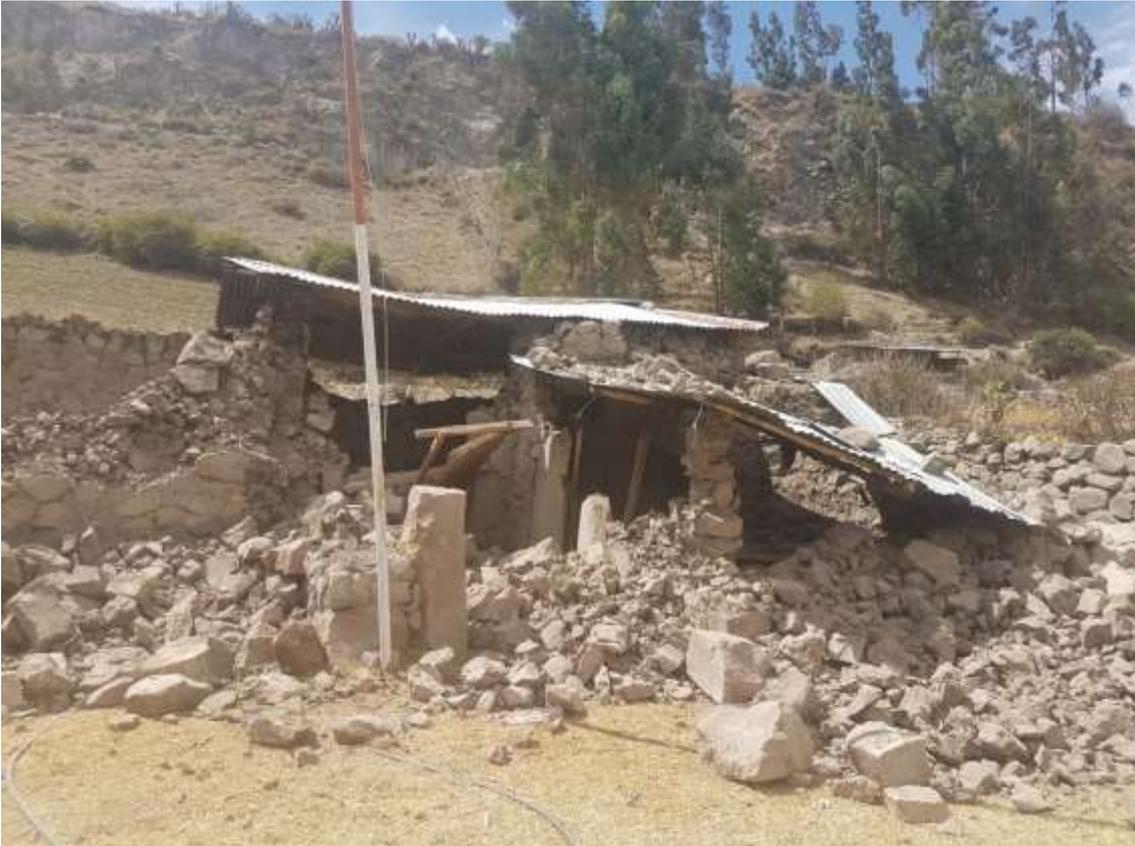
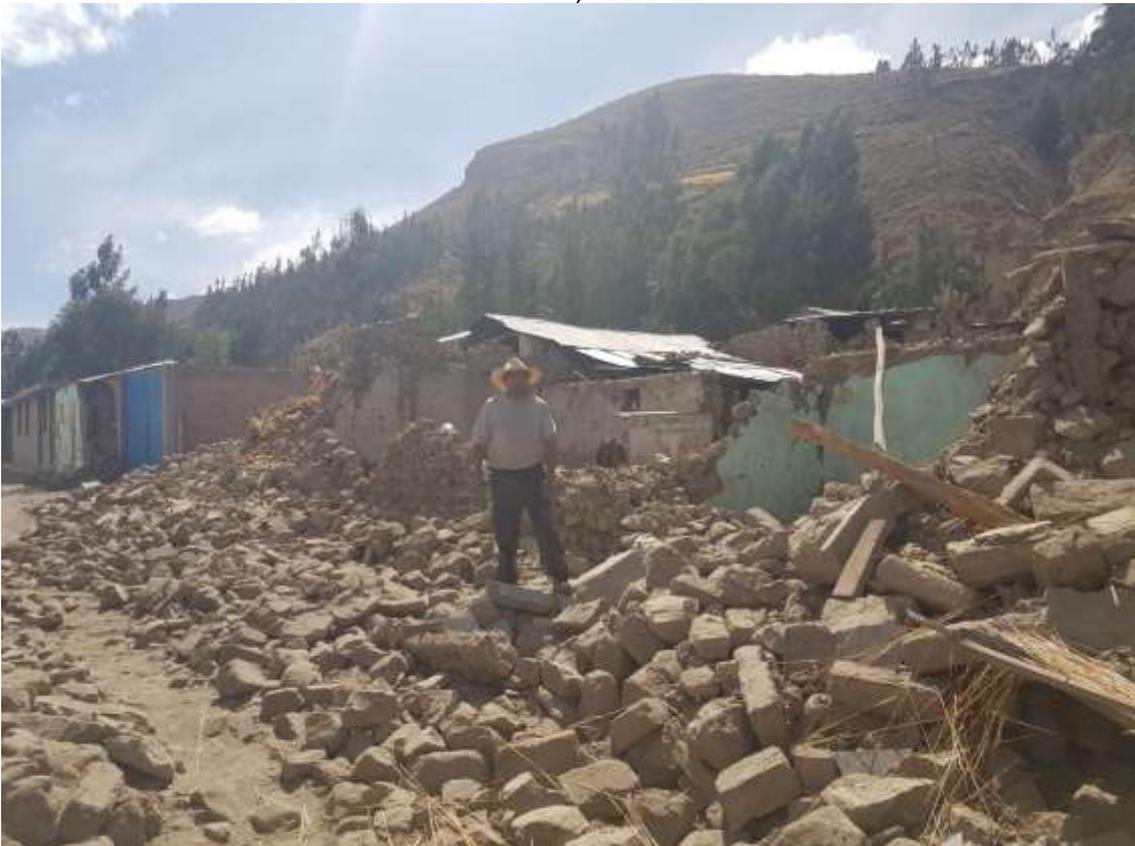
Fotos a) y b) muestran viviendas completamente colapsadas.

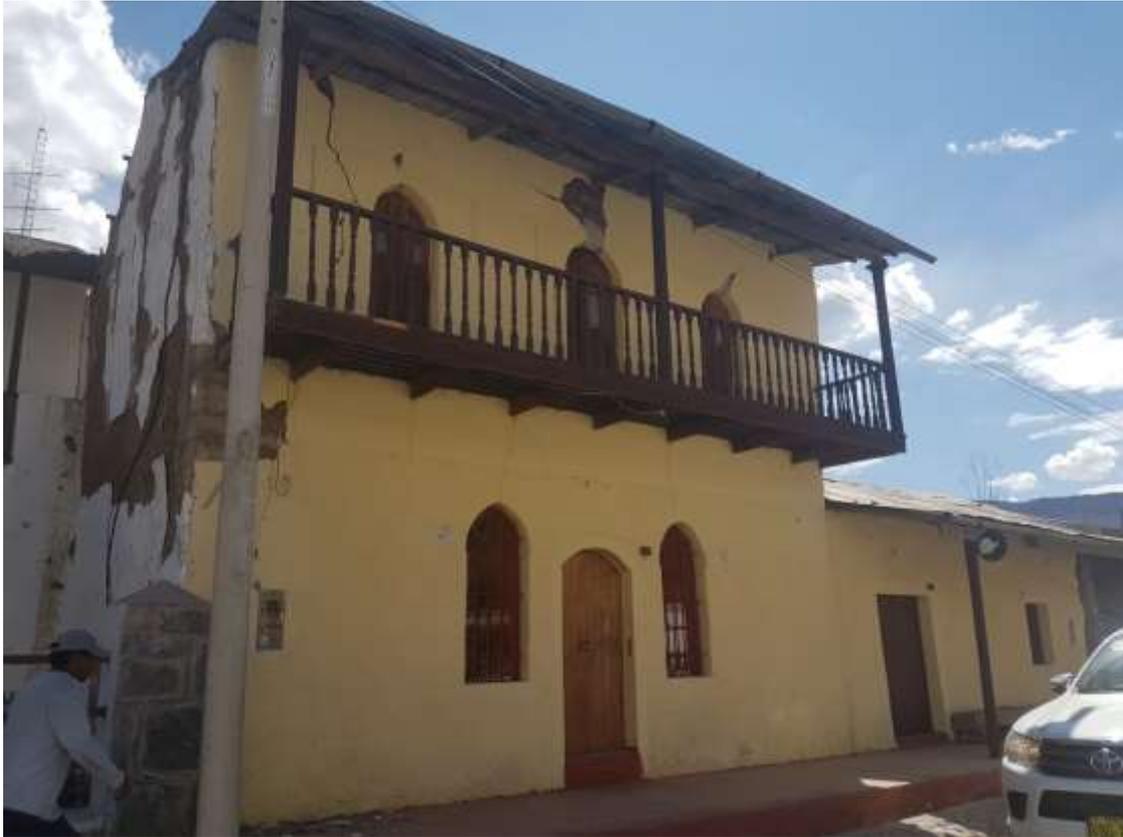
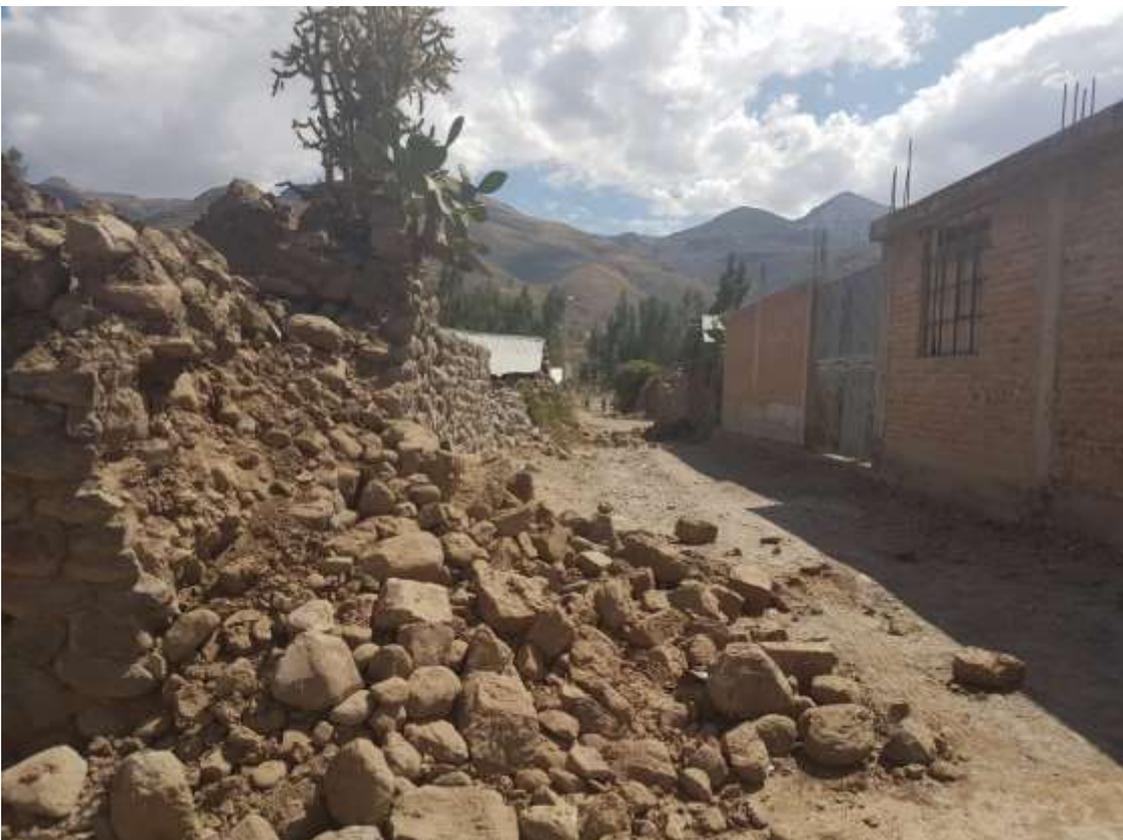
En a) se observa una vivienda de adobe con los muros agrietados, esta viviendas está considerada inhabitable. En b) se muestran muros de piedra colapsados; nótese la vivienda con muros de material noble, no sufrió daño alguno.
