Informe Técnico A6726

Evaluación Geológica Post-sismo del 14 de agosto del 2016: Reactivación de la falla Yanque Arequipa

Setiembre, 2016

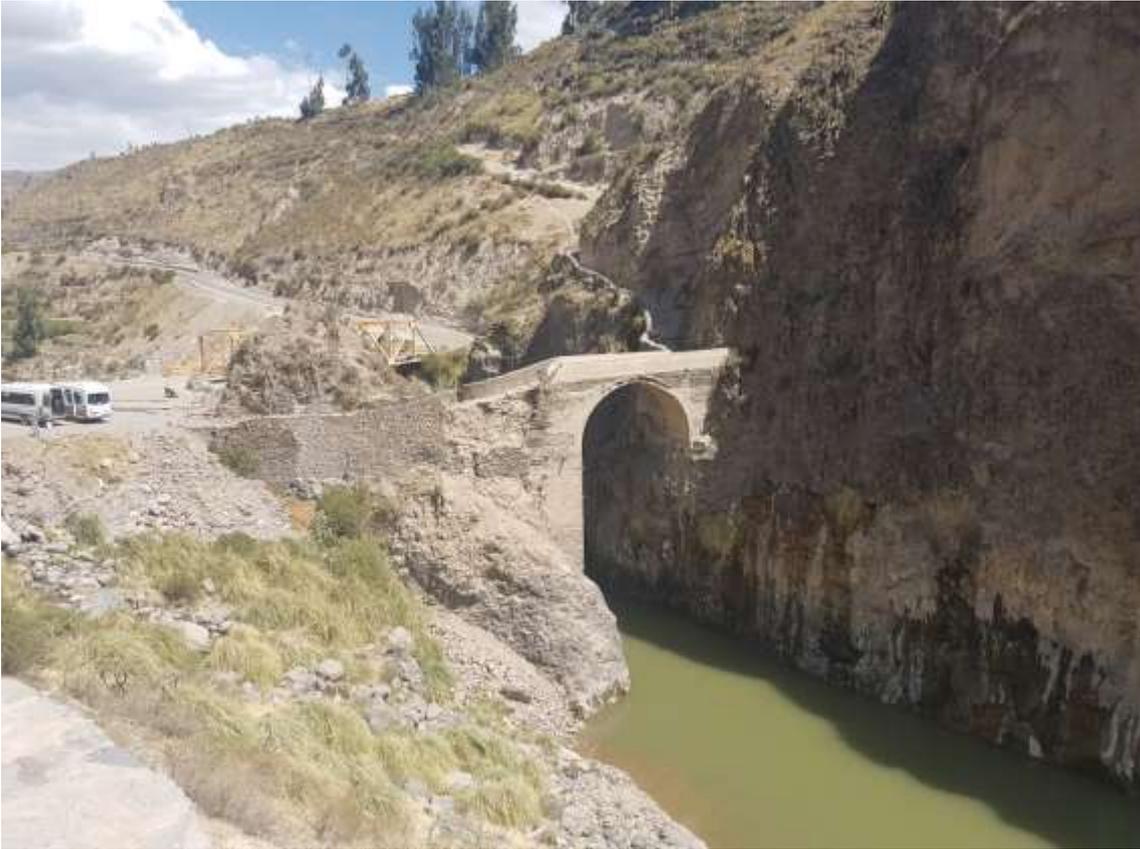
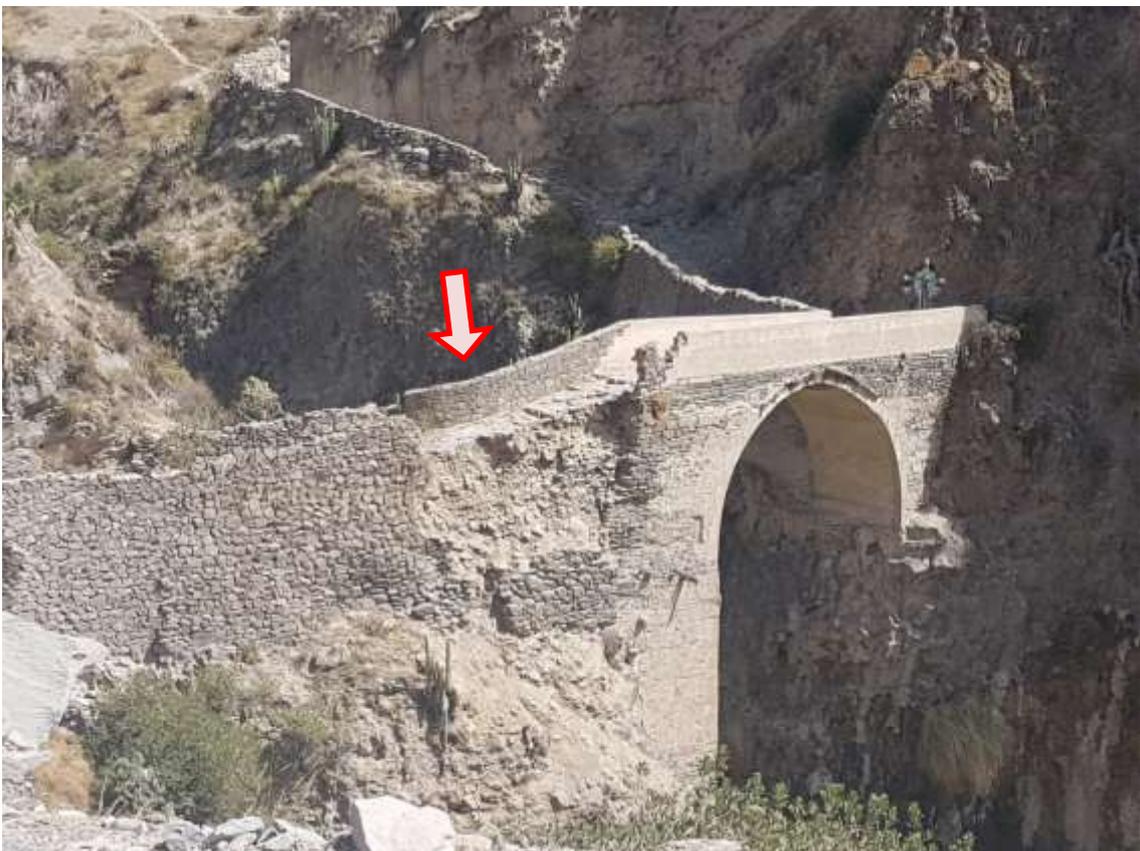
Las fotos a) y b) se observa parte de la estructura del puente inca colapsada.

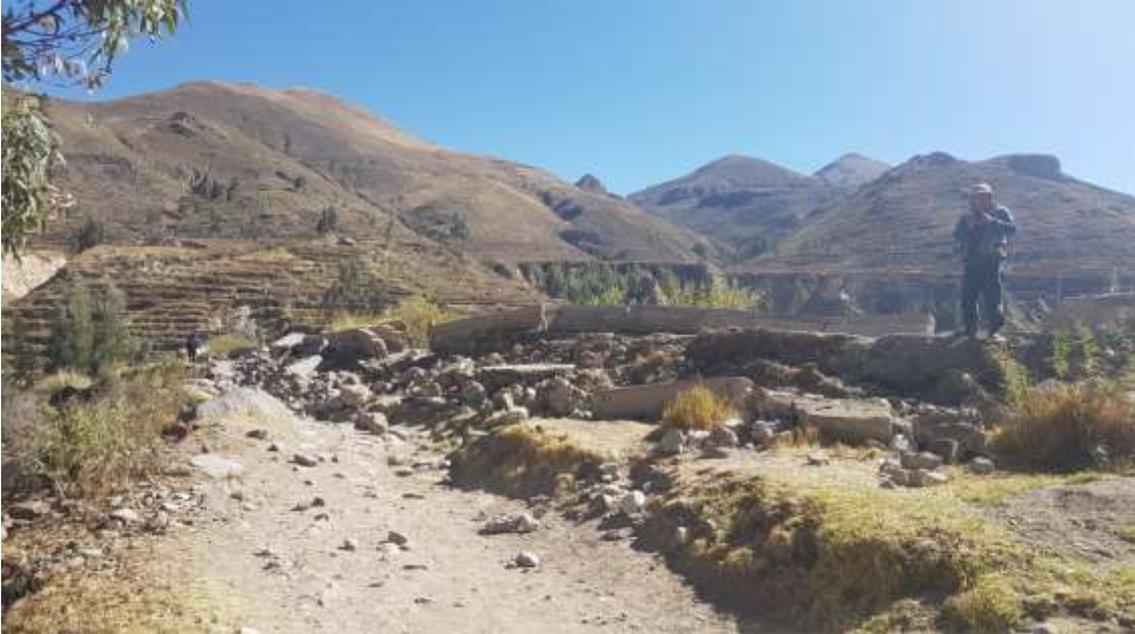
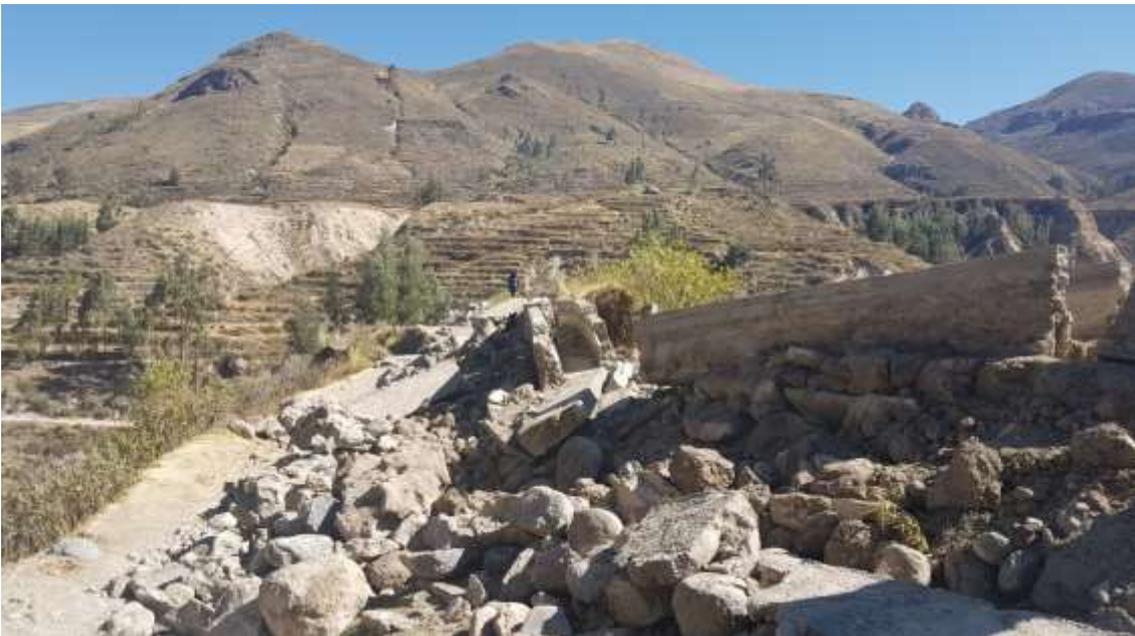
En las Fotos a) y b) se puede observar los daños causados por el sismo del 14/08/2016 al canal de Yanque que transporta agua de la margen izquierda a la margen derecha del valle a través de un sifón.

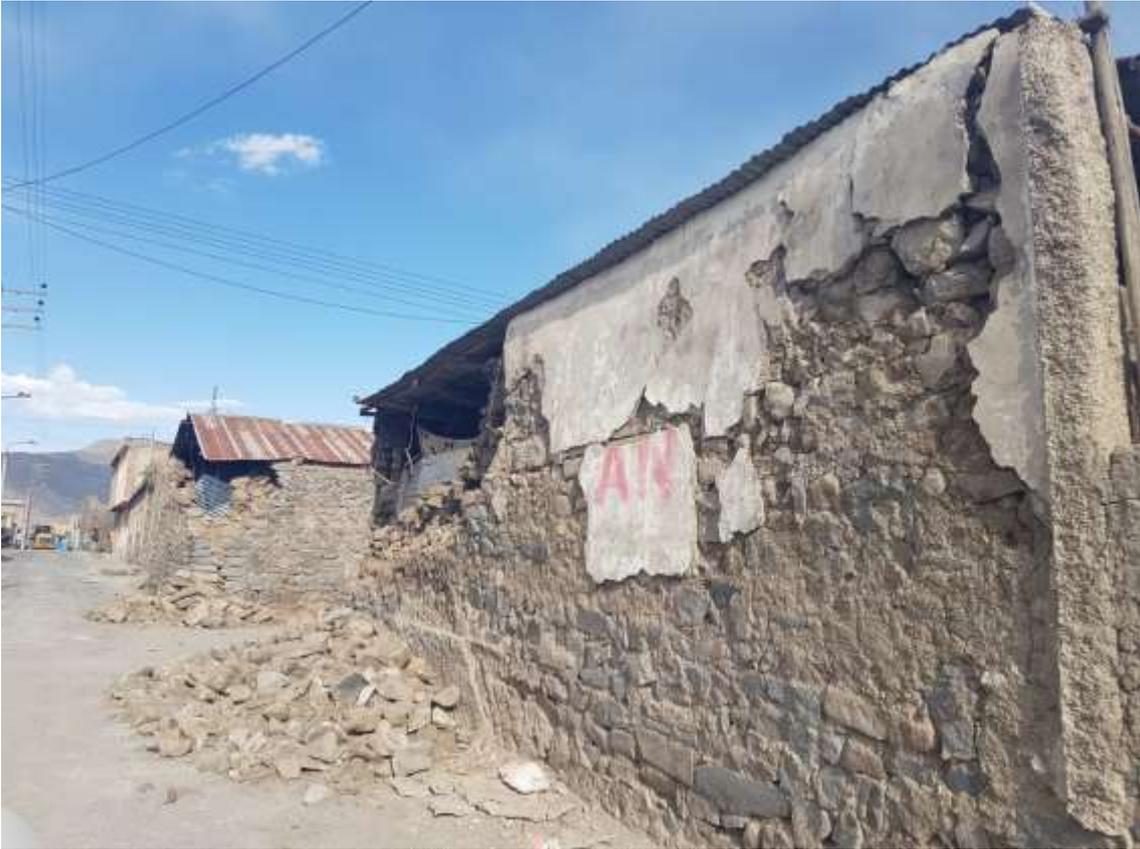
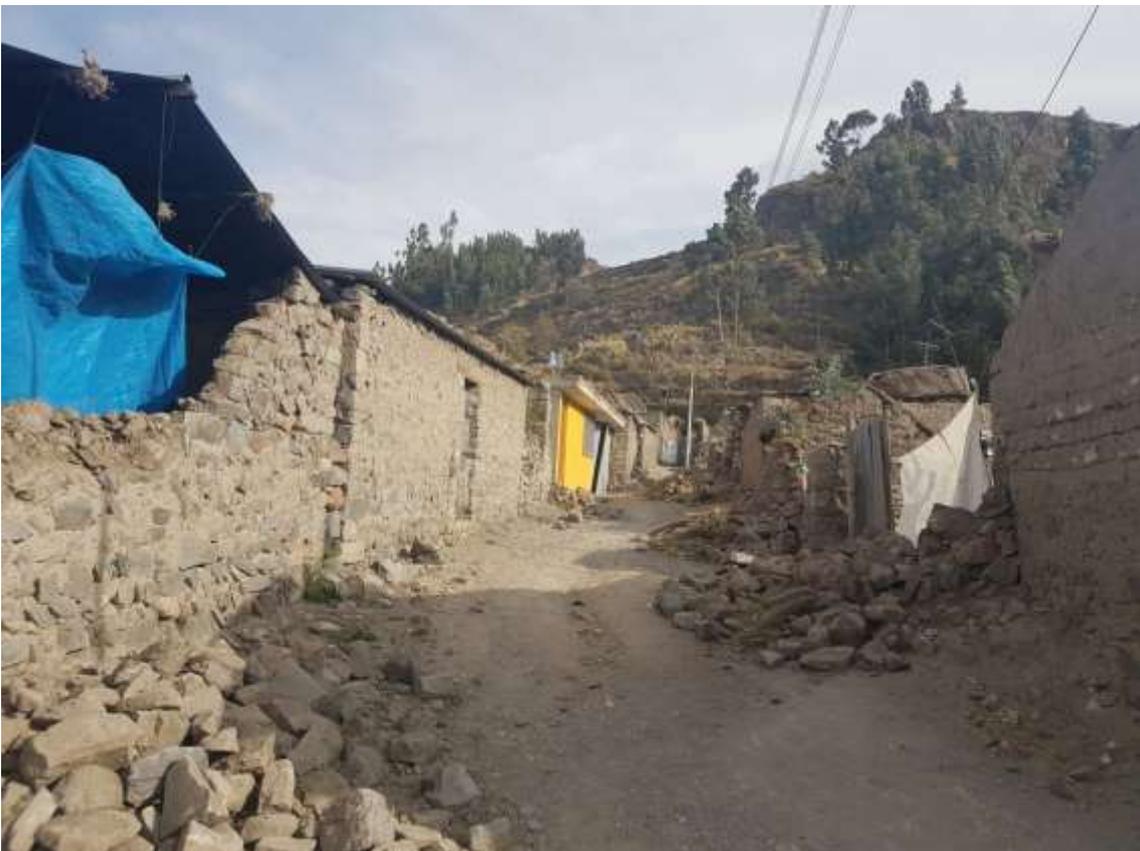
Las fotos a) y b) muestran muros de piedra y barro colapsados, nótese en b) una vivienda de material noble que no sufrió daños.
