## MAPA DE PELIGROS DE LA CIUDAD DE BAÑOS DEL INCA

PROYECTO INDECI – PNUD PER /02/05 I  
CIUDADES SOSTENIBLES

Informe Final

OCTUBRE 2004

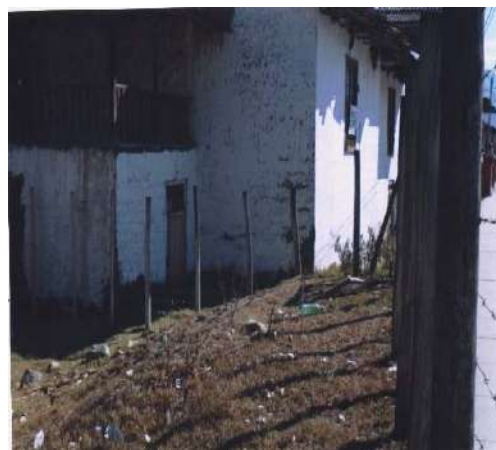
El porcentaje de estas viviendas es elevado en las zonas de los alrededores a la ciudad, los materiales que se emplea para estos tipos de vivienda, son los peores para zonas de terremotos (T: Waltham), como se muestran en las fotografías.

F-8SIS2 VIVIENDA ANTIGUA DE ADOBE  
(AV. ATAHUALPA)

Aunque su resistencia a los temblores es relativamente elevada, cuando se produce un sismo severo, se derrumban fácilmente y se convierten en verdaderas tumbas para sus ocupantes (Jan Davis).

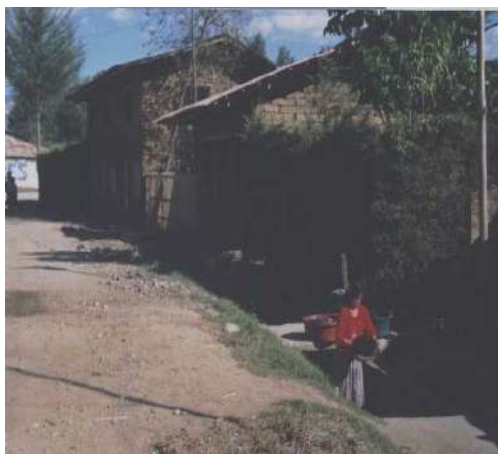
F-8513 VIVIENDAS DE ADOBE  
(CARRETERA A TARTAR)

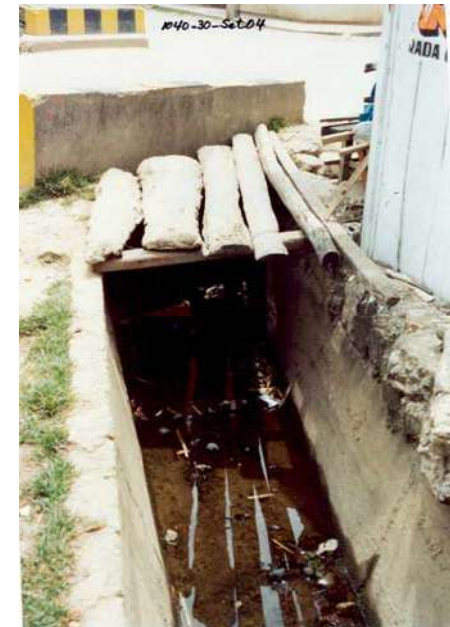
CANAL REMONTA I A 3 METROS DEL CANAL LAGUNA SECA, PUNTO CRITICO POR LA CONTAMINACIÓN DE AMBOS CANALES COMO SE MUESTRA EN LA FOTO

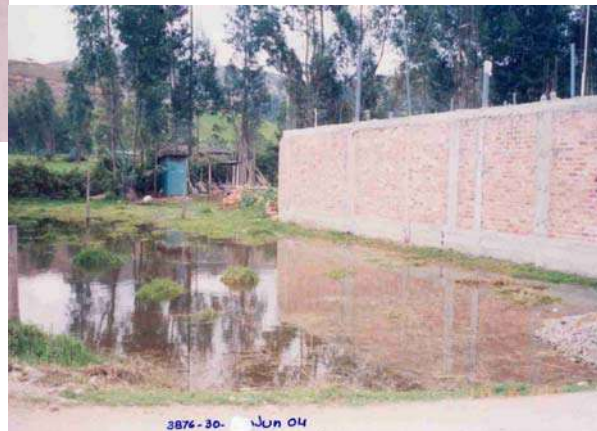
ZONA ALTAMENTE INUNDABLE  
VISTA PANORAMICA  
ZONA DE EXPANSION URBANA, COSTADO DE LA  
CARRETERA QUE VA A PUYLLUCANA, DONDE LA NAPA  
FREATICA ESTA SUPERFICIALMENTE

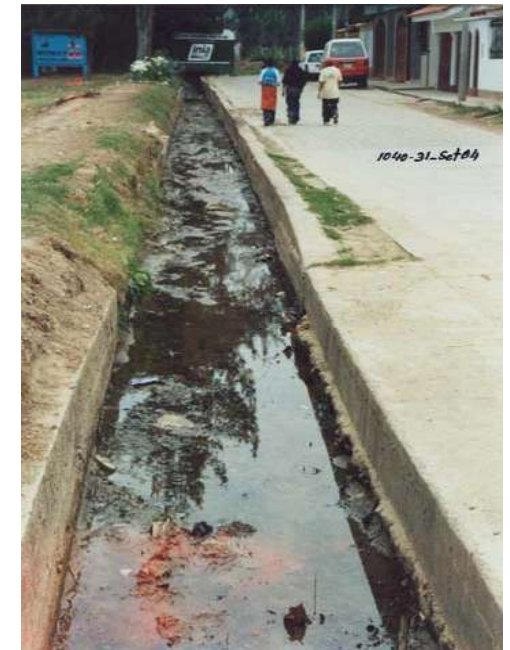
ACERCAMIENTO DE LA VISTA ANTERIOR

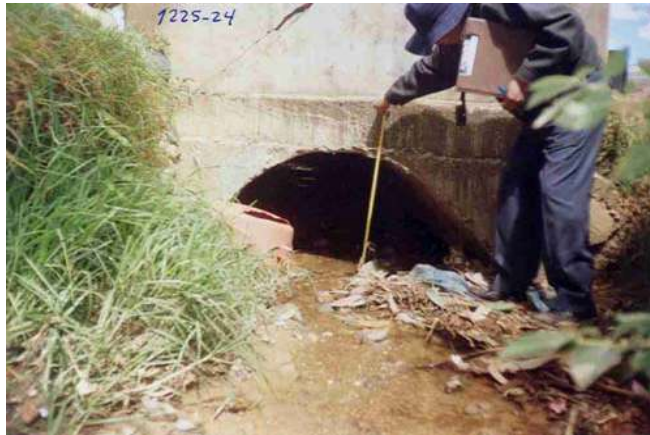
REDUCCION DE LA ALCANTARILLA POR DONDE PASA LA QUEBRADA MAYOPATA. ES UNA ZONA CRITICA POR LOS DESBORDES CONSTANTES

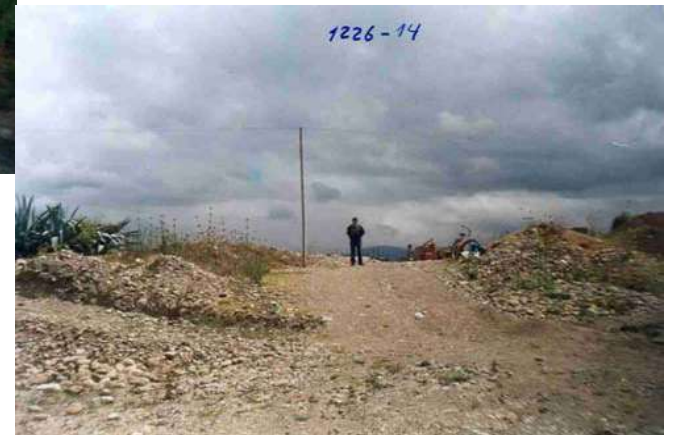
MARGEN DEL RIO CHONTA POR DONDE DESBORDARIA EL AGUA HACIA LA URB. HURTADO MILLER

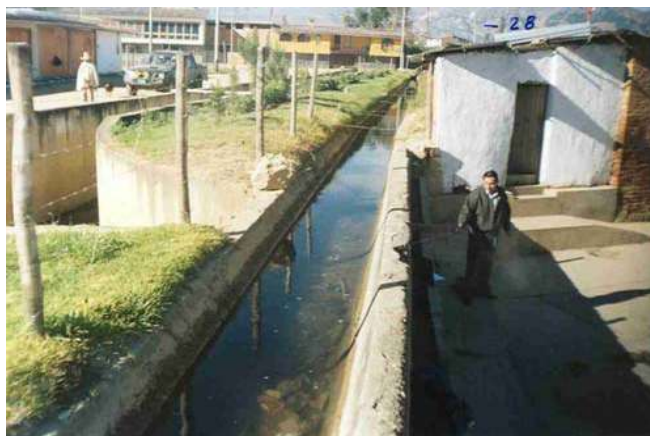
PUNTO DE DESBORDE DE LA QUEBRADA SECA TINGO MAYO  
DENTRO DE BAÑOS DEL INCA

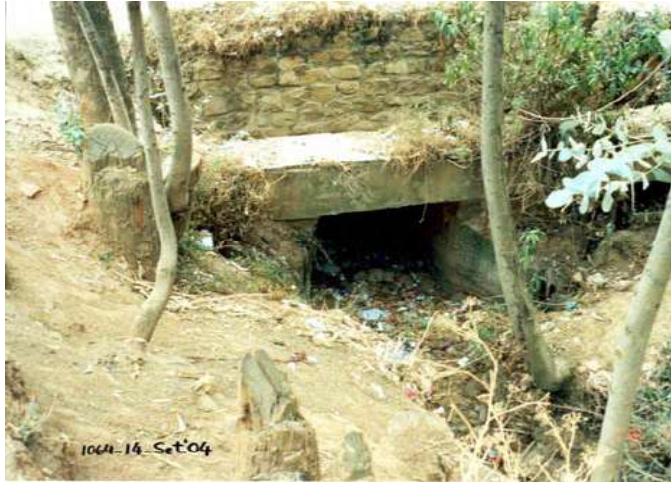
VISTA DESDE EL SUR  
QUEBRADA MAYOPATA EN LA ZONA LA ESPERANZA CRUCE CON  
LA CARRETERA HACIA PUYLLUCANA (ANTIGUAMENTE  
DENOMINADA QDA. CHANGANARANGA).  
ES UTILIZADO COMO BOTADERO

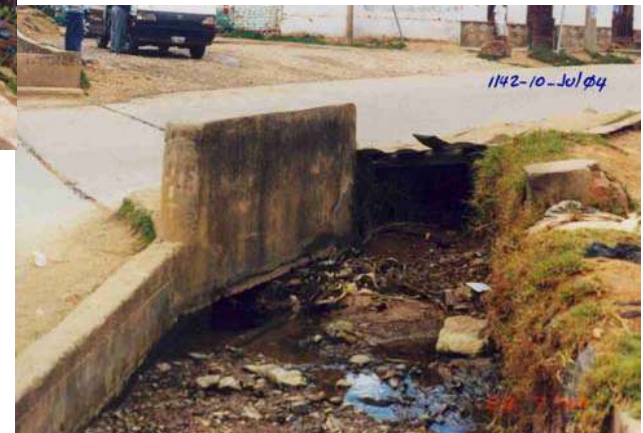
LADO DERECHO DEL CANAL EN DIRECCION A SU FLUJO  
INTERSECCION CON LA AV. MANCO CAPAC, SE NOTA LOS  
RESIDUOS SOLIDOS, LIQUIDOS Y FUERTE SEDIMENTACION

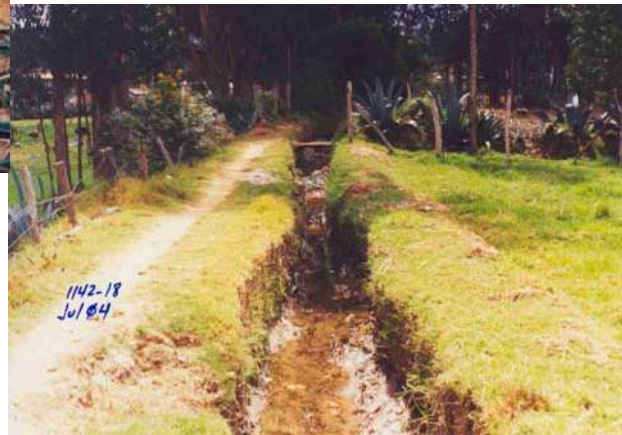
CANAL REMONTA2, MENOS CONTAMINADO POR ESTAR RELATIVAMENTE ALEJADO DE LA CIUDAD

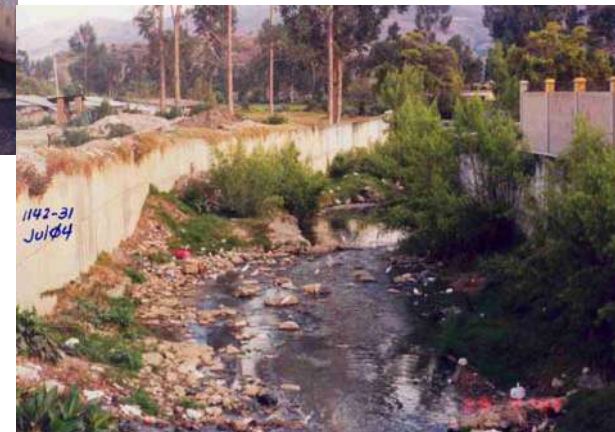
VISTA DEL RIO CHONTA DESDE EL PUENTE UBICADO EN LA CALLE INCA YUPANQUI HACIA LOS TERRENOS DEL BIM ZEPITA N° 07. SE ENCUENTRA MUCHO MAS CONTAMINADO QUE EN LA PARTE DEL PUENTE PRINCIPAL YA QUE AQUÍ SE CONCENTRAN TODOS LOS RESIDUOS VERTIDOS AGUAS ARRIBA

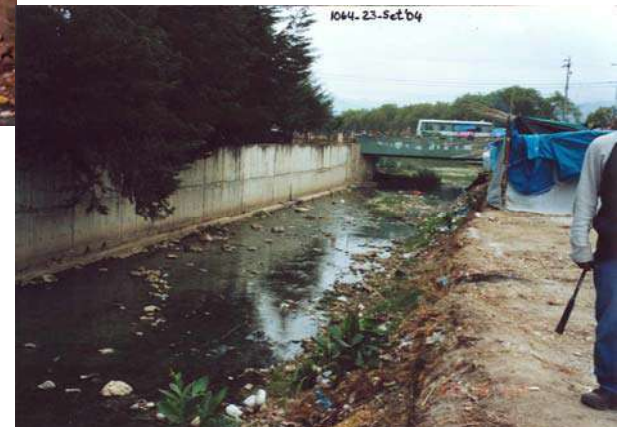
PANORAMICA DEL RIO CHONTA MOSTRANDO MAYOR CONTAMINACIÓN EN SU ANIVERSARIO

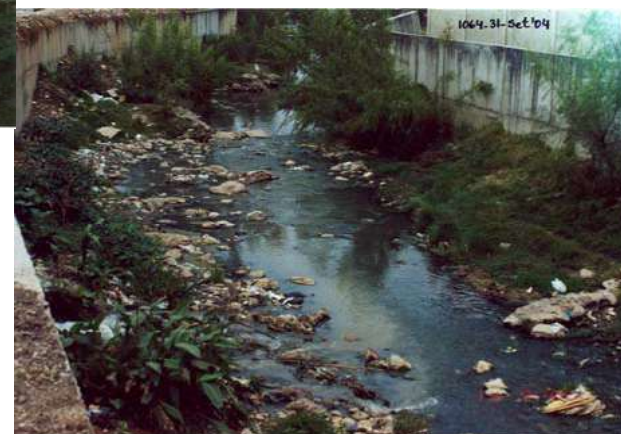
PANORAMICA DEL RIO CHONTA MOSTRANDO MAYOR CONTAMINACIÓN EN EL SECTOR DEL EJERCITO BIM 7

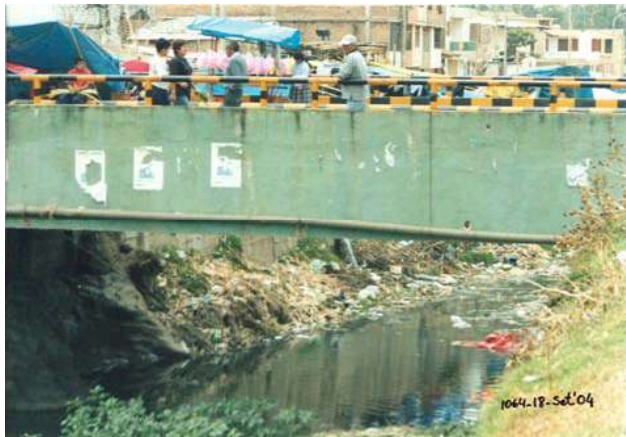
AGUAS NEGRAS EN EL RIO CHONTA

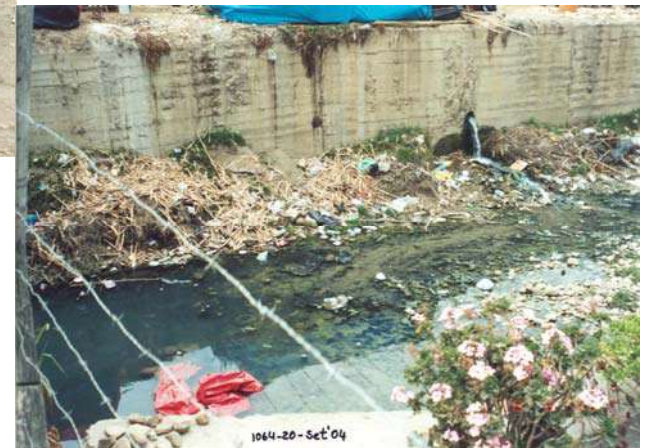
DESPERDICIOS PLASTICOS Y AGUAS NEGRAS EN EL RIO CHONTA

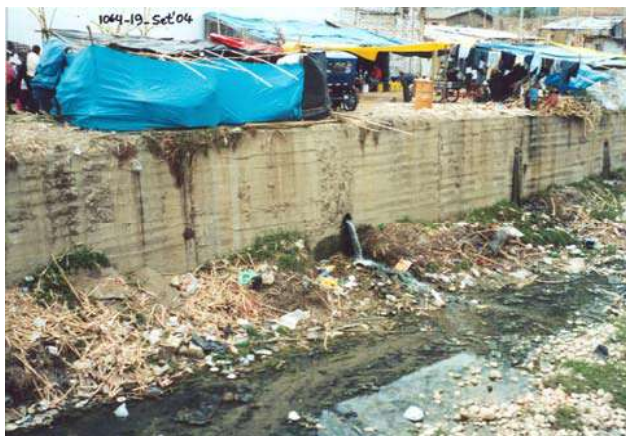
DESPERDICIOS PLASTICOS Y AGUAS NEGRAS EN EL RIO CHONTA

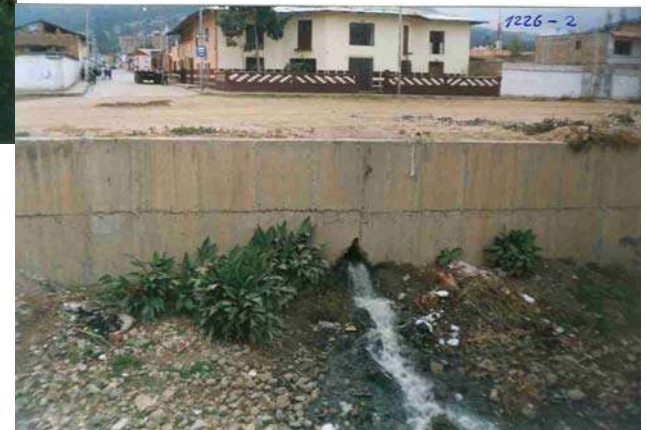
PUNTO DE DESAGUE DE AGUAS SERVIDAS HACIA EL RIO CHONTA

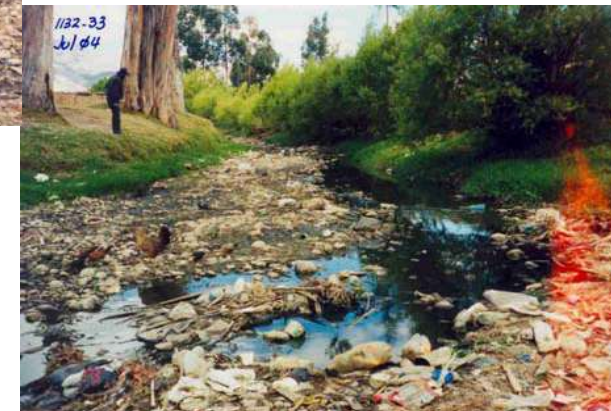
RIO MASHCON MOSTRANDO LAS ACUMULACIONES DE BASURA Y AGUAS NEGRAS, CONSIDERANDOSE UN FOCO ALTAMENTE INFECCIOSO

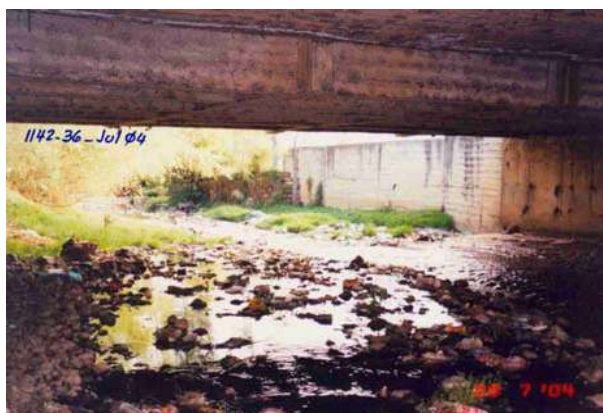
LODOS, AGUAS NEGRAS Y BASURA DEBAJO DEL PUEBLO MASHCON. ES UNA ZONA DONDE LAS PERSONAS ARROJAN TODO TIPO DE RESIDUOS. SE CONSIDERA UN FOCO ALTAMENTE INFECCIOSO.
