ESTUDIO DE VULNERABILIDAD SÍSMICA: ESTRUCTURAL, NO ESTRUCTURAL Y FUNCIONAL DEL HOSPITAL NACIONAL CAYETANO HEREDIA

INFORME TÉCNICO FINAL

DICIEMBRE - 2013

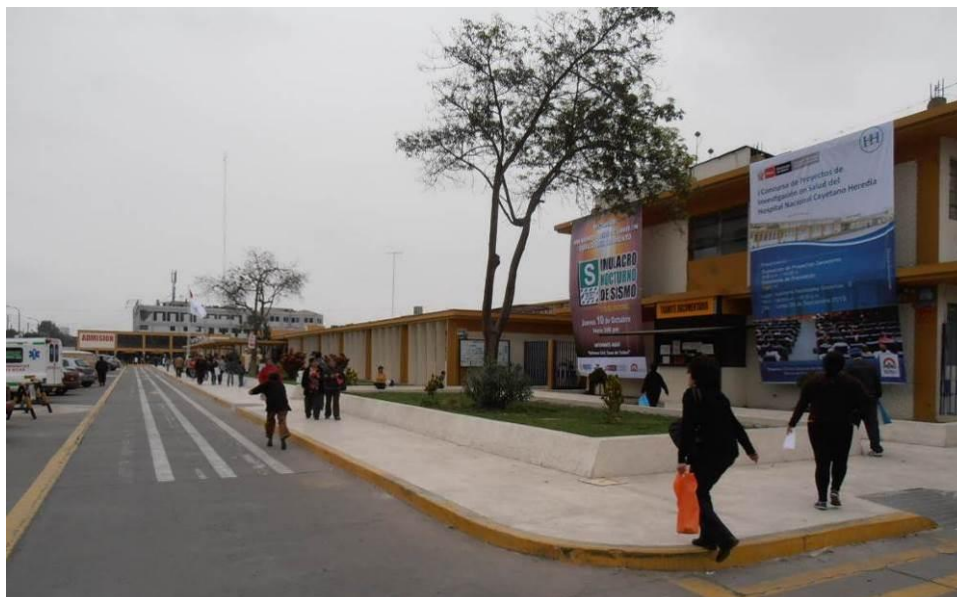
Foto 1. Frontis del Hospital. Bloque de Consultorios Externos y acceso a Emergencia por el lado izquierdo.

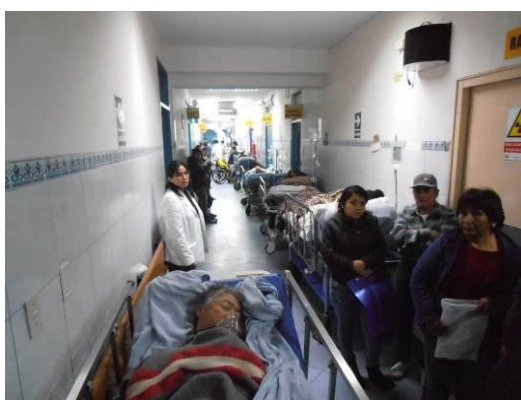
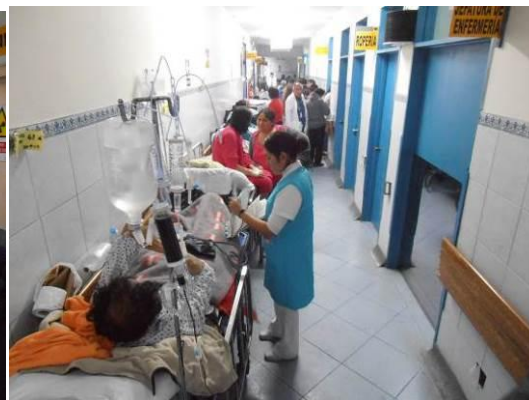
Los dos corredores del Servicio de Emergencia tienen limitación de circulación por estar colmados de pacientes en camillas.

Foto 9 y 10 Corredores del servicio de emergencia, colmados de pacientes en camillas.

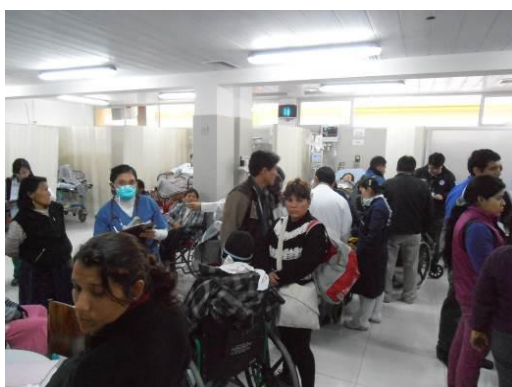
Se observa estrechez y sobre saturación en la mayoría de ambientes del Servicio, agravada por la presencia de acompañantes de los pacientes.

Foto 11. Ambiente de Observación Con acompañantes de pacientes.

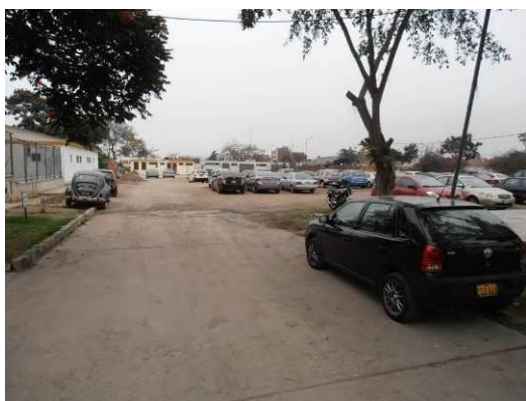
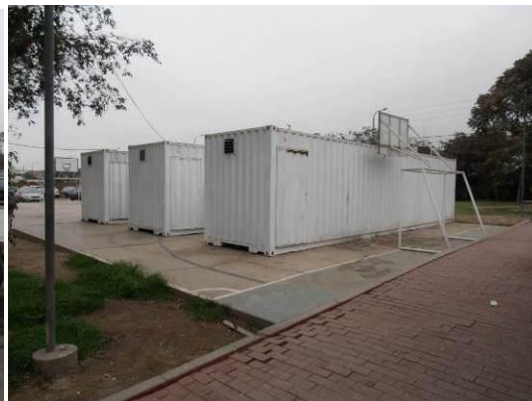
Foto 20. Área de expansión externa Foto 21. Containers con materiales para
Para desastres en el "Centro Juvenil". Caso de desastres.

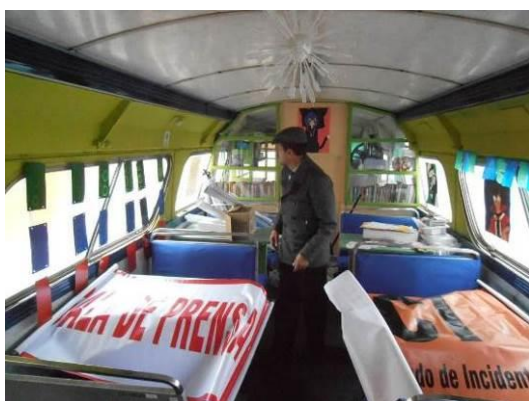
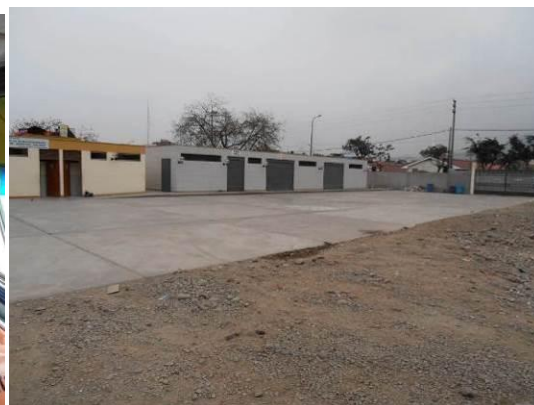
Foto 22. Sala de prensa del COE Foto 23. Área prevista para depósito de
Cadáveres en área de residuos sólidos.

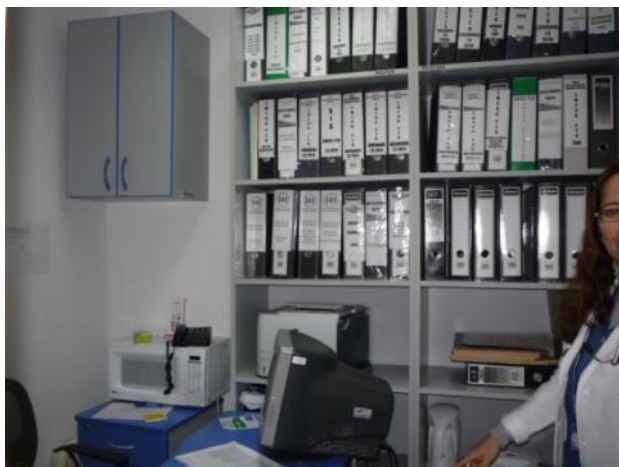
Foto 24: Armario y estanterías no fijados a pared, piso o techo, tienden al volcamiento en casos eventuales. Otro factor, es el desplazamiento de los contenidos por no estar asegurados. Asimismo, se aprecia sobrecarga por apilamiento adicional de objetos sobre las estanterías o por cargas que sobrepasan la capacidad máxima del elemento. Existe riesgo inminente ante cualquier caso eventual de sismo.

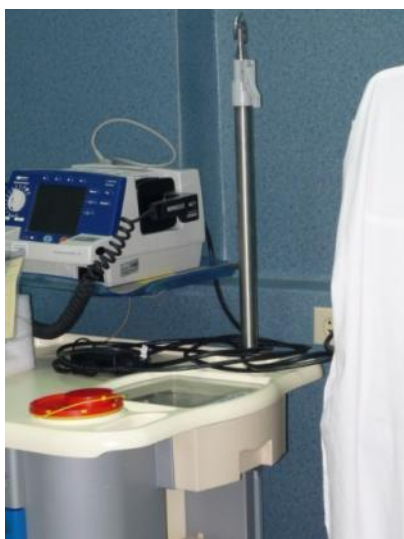
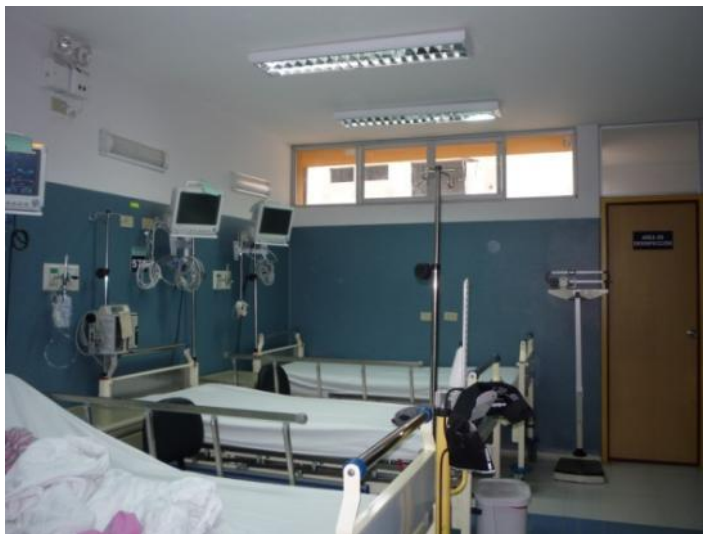
Foto 26: Los equipos se encuentran en buenas condiciones de operatividad, frenados y/o anclados en muros. Por lo que no existe riesgo de desplazamiento del equipo médico ante cualquier caso eventual.

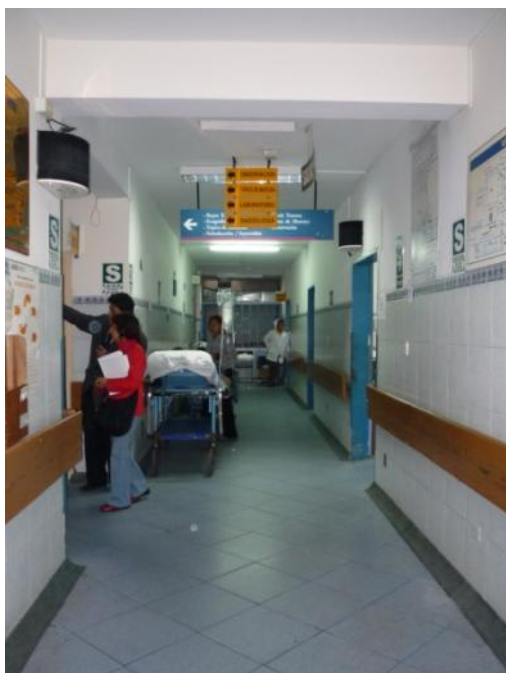
Foto 27: Los equipos médicos de otros servicios se encuentran en regular condiciones, es muy importante el mantenimiento de los mismos. Los corredores tienen camillas que reducen el espacio de circulación a la hora de realizar una evacuación rápida ante un sismo.

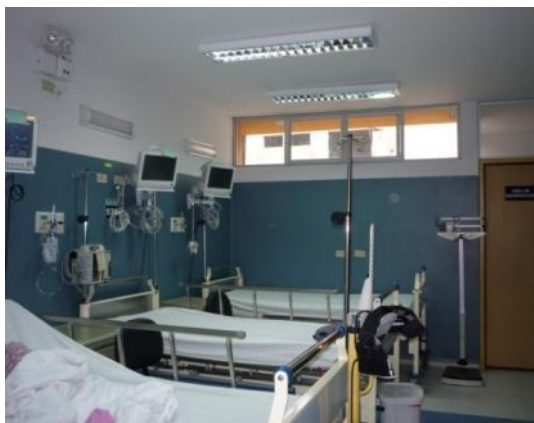
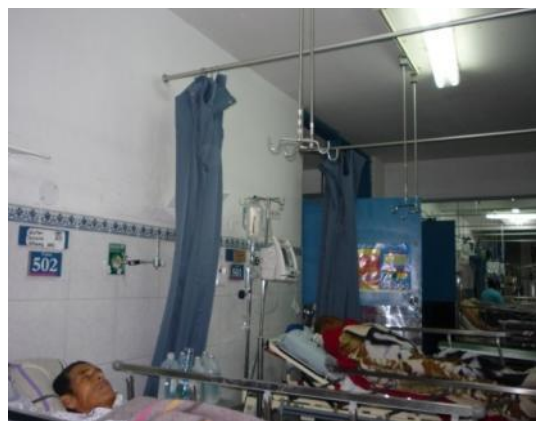
Foto 28: Algunos ambientes se encuentran saturados, mientras otros se encuentran sub utilizados, algunas luminarias no cuentan con pantallas de seguridad. Existe riesgo de caída de fluorescentes ante cualquier caso eventual sobre los pacientes y personal médico.

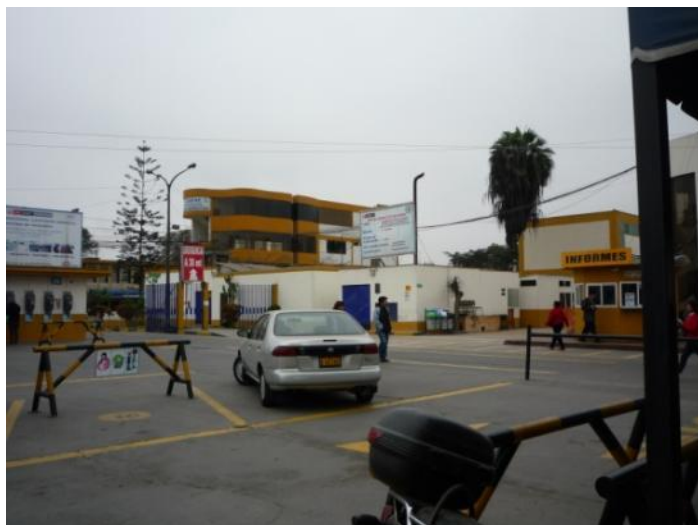
Foto 30: Las circulaciones externas deben encontrarse libre de obstáculos o de cualquier elemento cobertor o publicitario, la presencia de estos elementos provocaría un siniestro en casos de no estar sujetos debidamente.

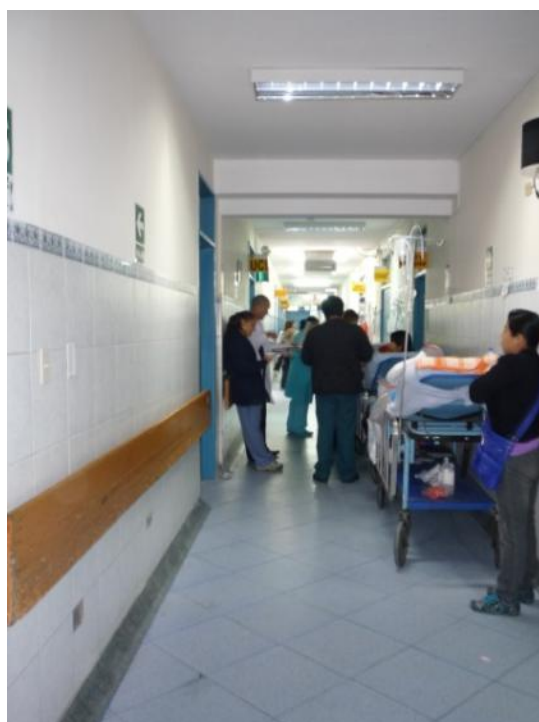
Foto 31: Las circulaciones internas no cuenta con señalética debidamente exhibida, a ello se suma, la presencia de mobiliario o equipamiento ubicado en la circulación obstruyendo el paso y salidas en casos imprevistos.

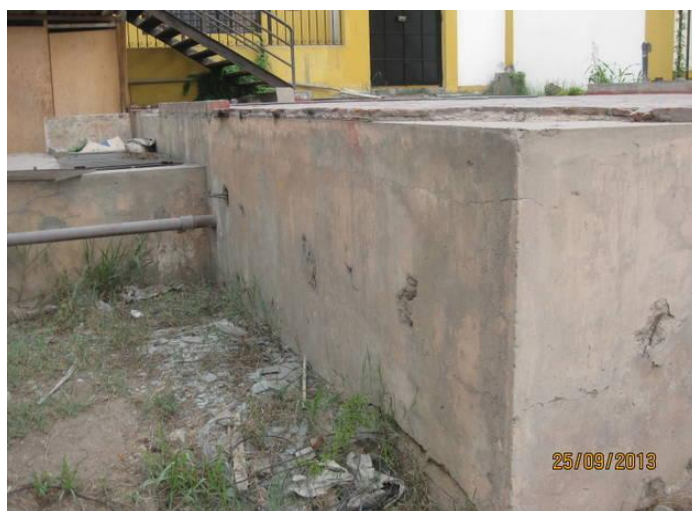
Foto 4 Cisterna principal sin conexión flexible de las líneas de agua.

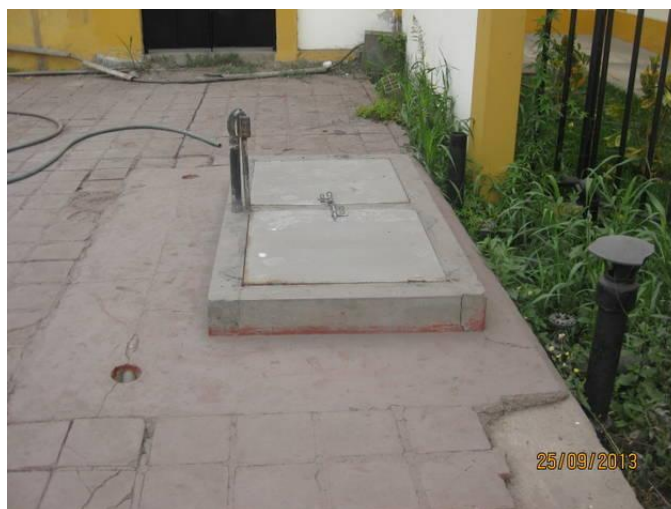
Foto 5 Válvula de ingreso de agua a la intemperie y tapa de registro no sanitaria.
