**INFORME DE EVALUACIÓN DE RIESGO POR SISMO EN EL  
ASENTAMIENTO HUMANO LA PAZ III ETAPA, DISTRITO DE  
VENTANILLA, PROVINCIA CONSTITUCIONAL DEL CALLAO, REGIÓN  
CALLAO**

**LA PAZ III ETAPA**

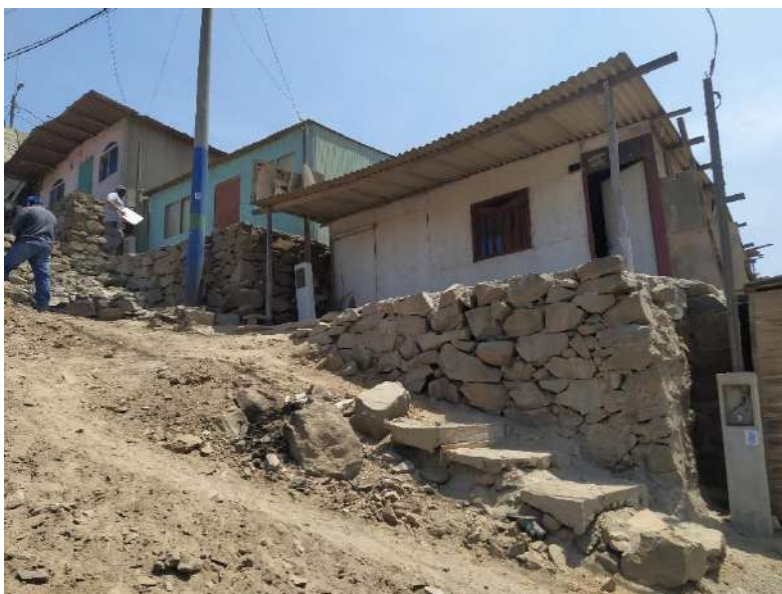
Vista de la manzana Y14 donde se aprecia los lotes 1, 2 y 3 asentados sobre pirca
