1) TRAMO LOS SUYOS DE CARABAYLLO

PERÚ Ministerio del Ambiente	DESARROLLO DEL PERFIL DE RIESGO POR INUNDACIÓN DE LA CUENCA DEL RÍO CHILLÓN		Código: FE-01
	FICHA DE EVALUACIÓN N°1		Página: 2 de 2
	CONSORCIO RÍO CHILLÓN		Elaborado: RAZ / AAV
			Revisado: SQA

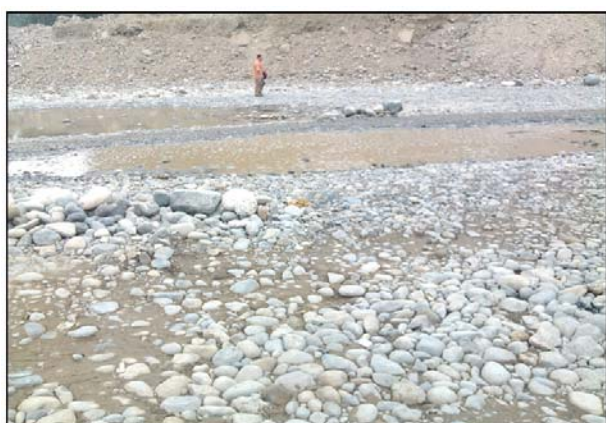
Fig. N°4: Presencia de canto rodado en fondo del lecho del río

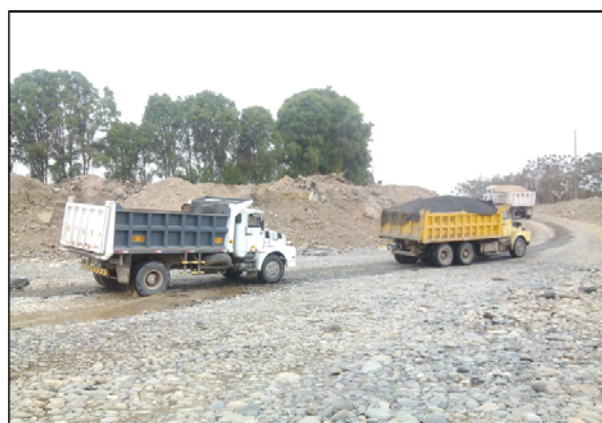
Fig. N°5: Vista de la margen derecha del río. Presencia de sobrecarga vehicular pesada.

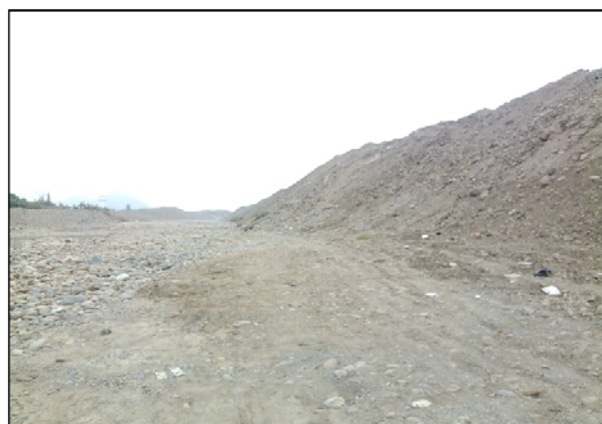
Fig. N°7: Talud de la margen izquierda del río.

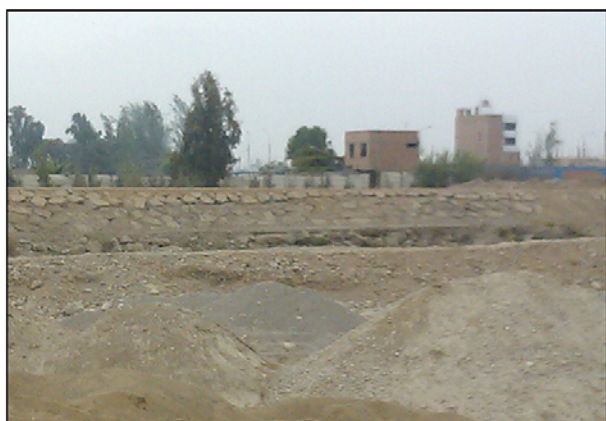
Tipo : Enrocado
Estado : Sin daños
Márgen : Derecha

Fig. N°4: Enrocado de protección por la margen derecha del río (h=3m).

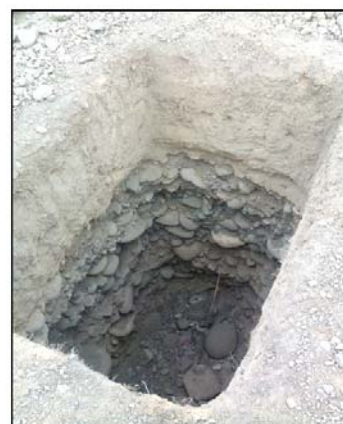
Fig. N°7: Calicata, perfil de subsuelo de las áreas agrícolas de la margen izquierda.

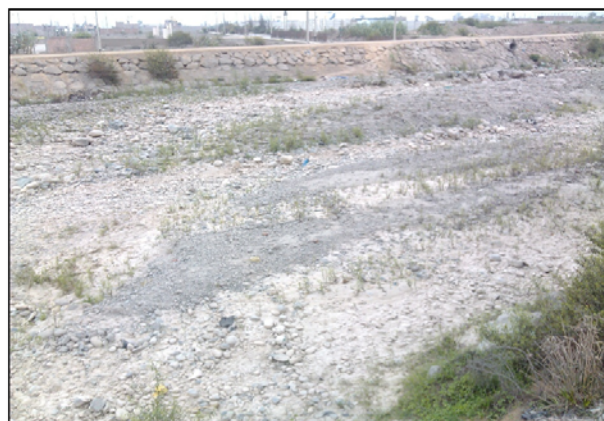
Estado : Sin daños

Fig. N°5: Enrocado de protección por la margen derecha del río.

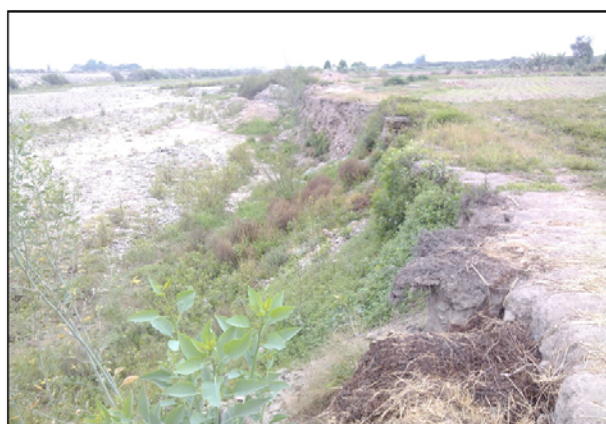
Fig. N°6: Talud de la margen izquierda con 3m de altura aprox.

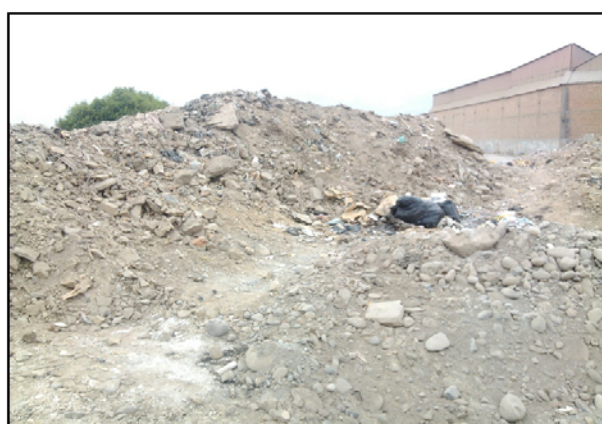
Fig. N°7: Acumulación de desmonte y basura sobre la margen izquierda del río.

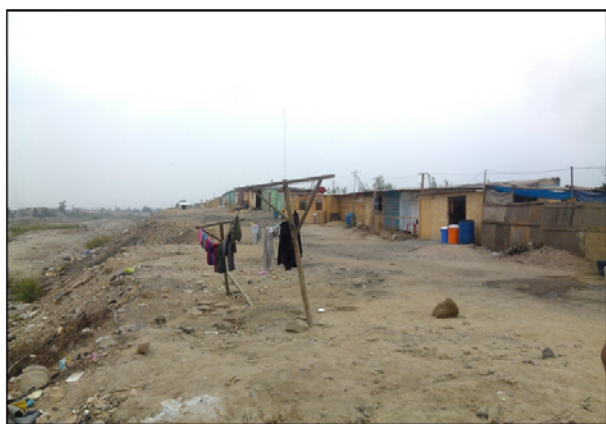
Margen izquierda del río: Extensas áreas agrícola. Se observa a un AAHH de viviendas de madera adyacentes al cauce del río.

Fig. N°4: Viviendas de madera adyacentes a la margen izquierda del río.

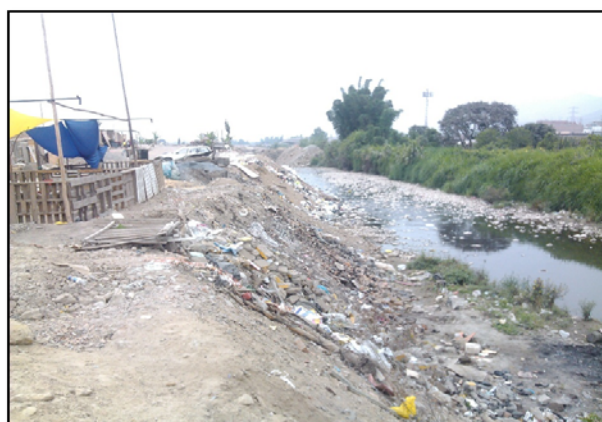
Fig. N°7: Acumulación de desmonte y basura sobre la margen izquierda del río.

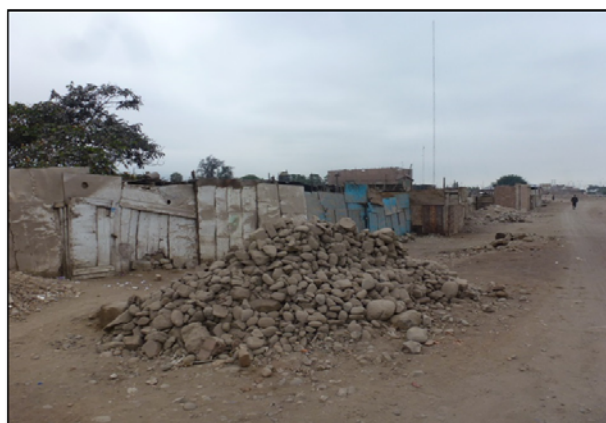
Fig. N°4: Se observa en la zona aparición de nuevas viviendas de construcción de madera.

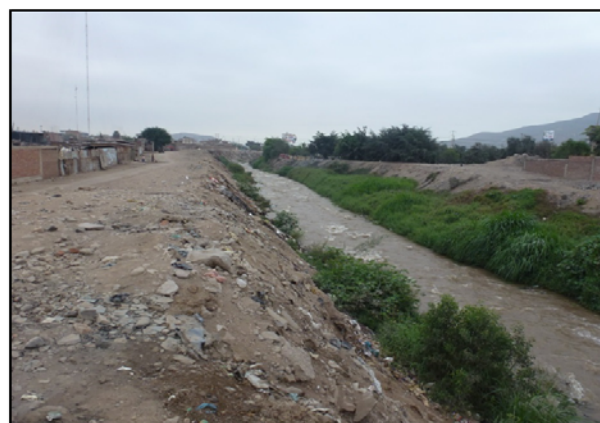
Margen izquierda del río: Nuevas viviendas de madera, mampostería, adobe y algunas de material de concreto. Acumulación de basura en el talud, presencia de vegetación y se infiere un material de desmonte consolidado con el tiempo.

Fig. N°5: Se observa en la margen izquierda del río la deposición de material de basura.

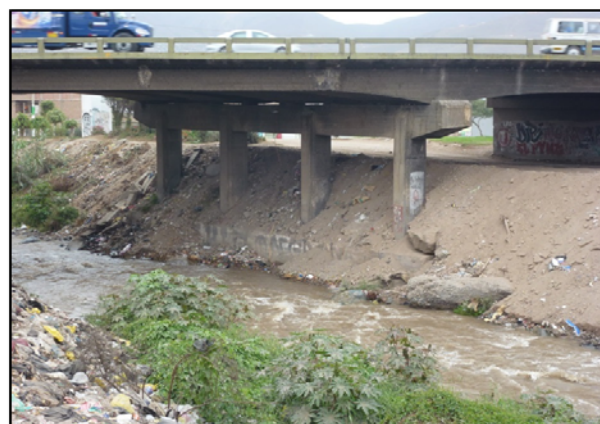
Se aprecia al puente panamericana norte en buen estado. No se evidencia erosión en la zona de pilares.

Fig. N°7: Se pueden observar los pilares que no han sido afectados por la dinámica fluvial del río.

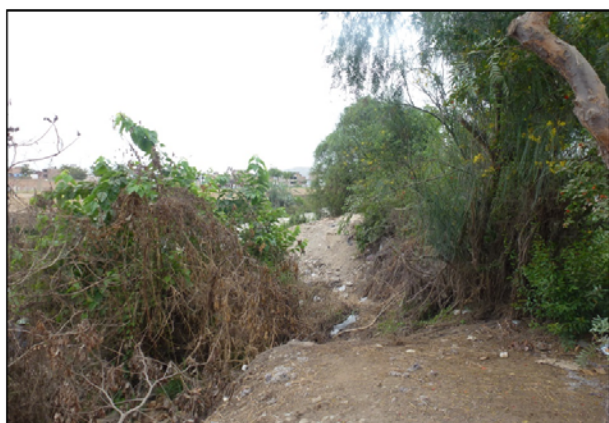
Fig. N°4: Se observa vegetación en la margen derecha e izquierda del río.

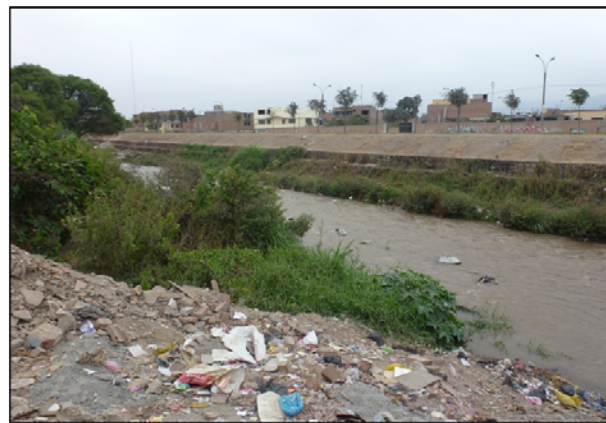
Margen derecha del río: Viviendas de material de concreto de mas de dos niveles y acumulación de basura en el talud del cauce.

Fig. N°5: Se observa en la margen derecha acumulación de material de basura.

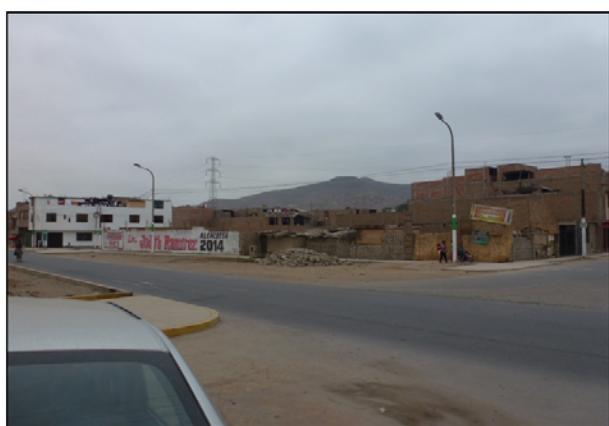
Fig. N°6: Se observan escasas viviendas de adobe. (zona en desarrollo)

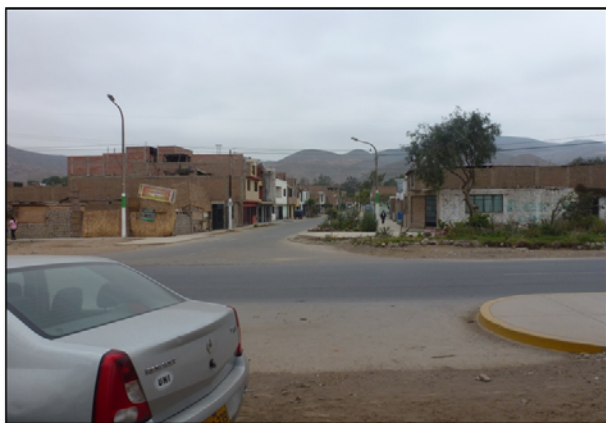
Fig. N°7: Viviendas de concreto de 2 a más pisos.

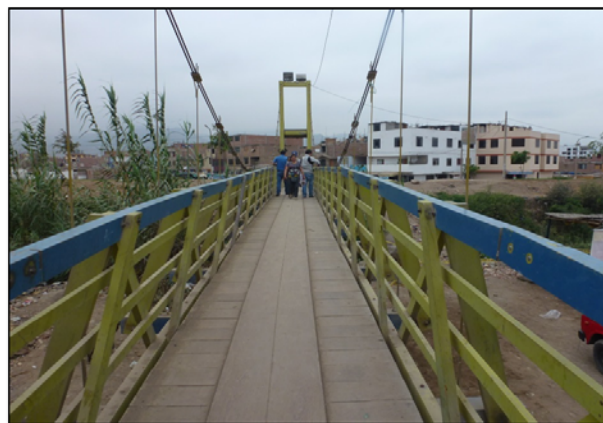
Se aprecia al puente en buen estado. No se evidencia socavación en la sección del puente. El gálibo es de aproximadamente 6.50 m.

Fig. N°5: Puente colgante Bethania

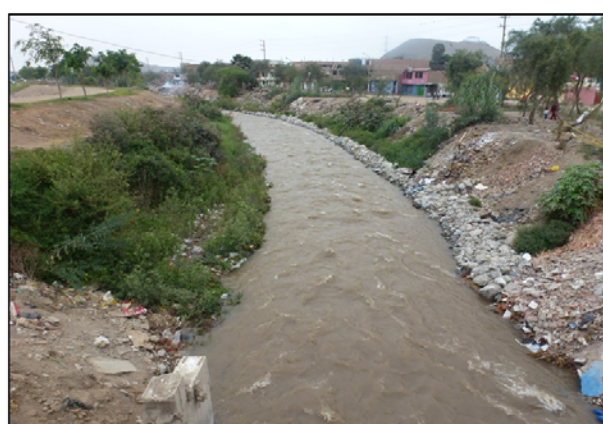
Fig. N°7: Presencia de canto rodado en la margen derecha del río.

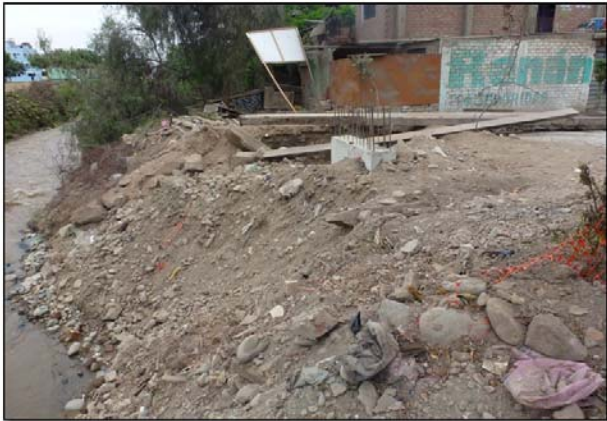
Se observa puente en construcción con un pilar sobre en cauce del río sin problemas de socavación.

Fig. N°4: Estribo derecho del puente en proceso de construcción.

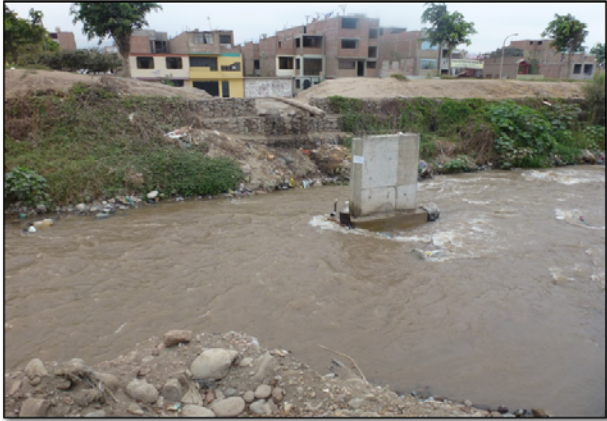
Margen izquierda del río: Viviendas de material de concreto de mas de dos niveles, presencia de vegetación y muro de gaviones con una altura de protección de 4.00 m en buen estado.

Fig. N°5: Perfil de margen izquierda con presencia de gaviones en buen estado.

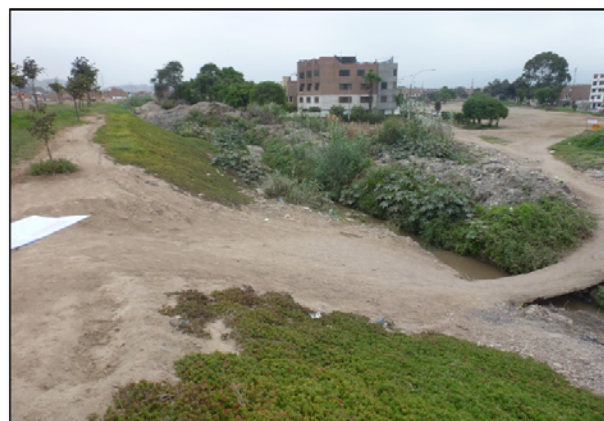
Fig. N°5: Canal de riego existente adyacente a la margen izquierda.

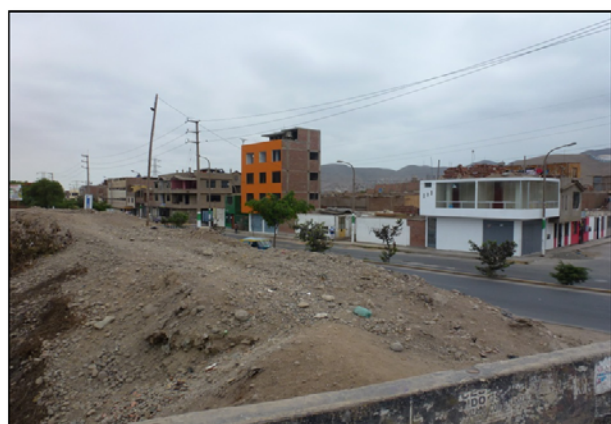
Fig. N°6: Presencia de viviendas de concreto de más de 2 pisos por la margen derecha.

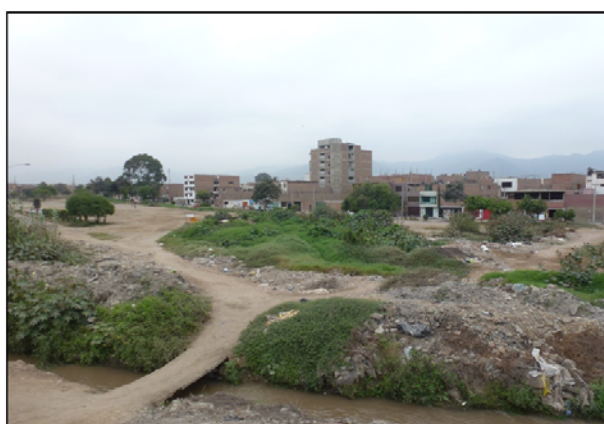
Fig. N°7: Viviendas de concreto de mas de 2 pisos situados a 100 m de la margen izquierda.

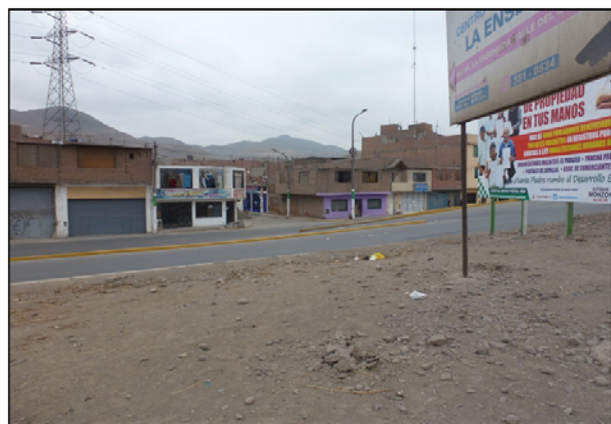
Fig. N°6: Viviendas de concreto de hasta 3 pisos por la margen derecha.

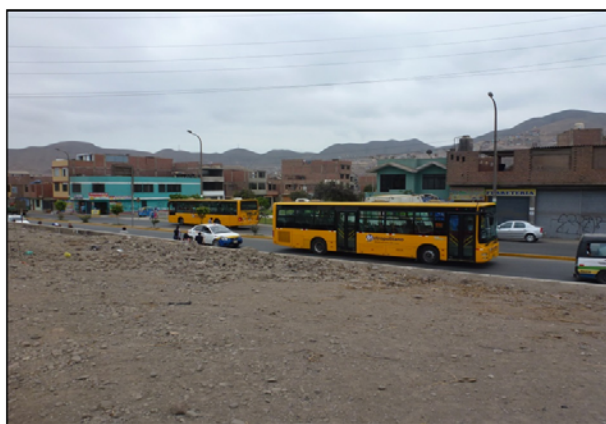
Fig. N°7: Vía altamente transitada por transporte público, a 15.00 m del borde, por la margen derecha.

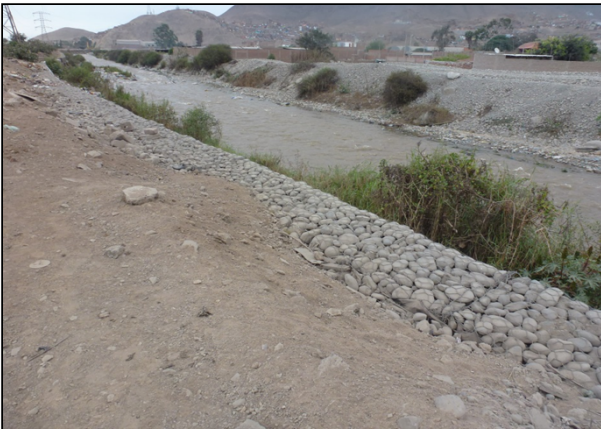
Fig. N°2: Se observa la sección del río

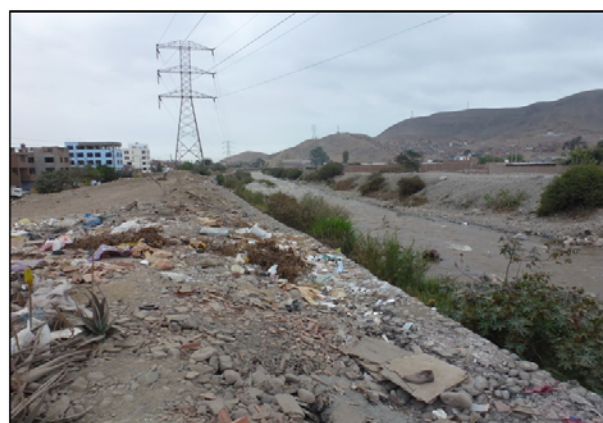
Fig. N°5: Se observa en la margen izquierda acumulación de material de desmonte y muro de gaviones

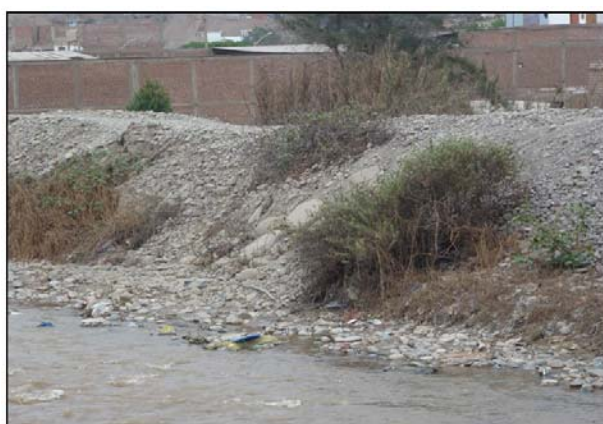
Margen derecha del río: Viviendas de concreto de dos niveles, aparentemente zona de fábricas muy proximas al borde del talud (a 15.00 m). Talud conformado por material de relleno acopiado y acumulación de basura.

Fig. N°7: Vista del talud de la margen derecha (sin ningun tipo de protección).

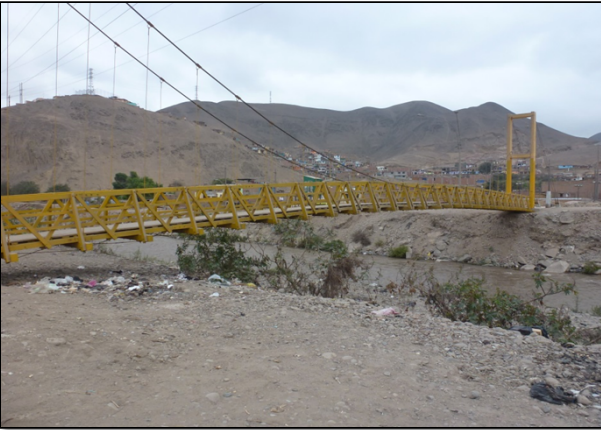
Fig. N°2: Puente atirantado de uso peatonal

Se aprecia al puente en buen estado (año de construcción 2007). No se evidencia socavación lateral en la sección del puente. El gálibo es de aproximadamente 5.50 m.

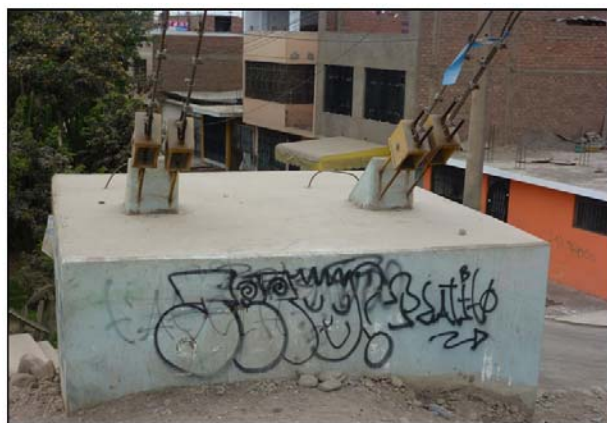
Fig. N°5: Cabezal de anclaje del puente.

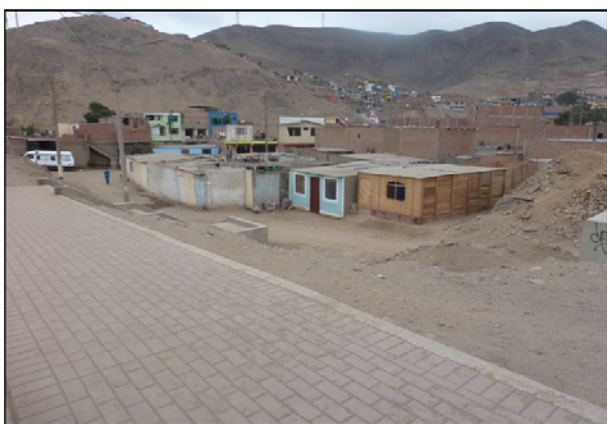
Margen derecha del río: Viviendas de adobe, madera y concreto de dos niveles, aparentemente zona de fábricas muy proximas al borde del talud (a 10 m). Se observa material de relleno acopiado para contención y acumulación de basura en el talud del cauce.

Fig. N°7: Vista panorámica de las viviendas de la margen derecha.

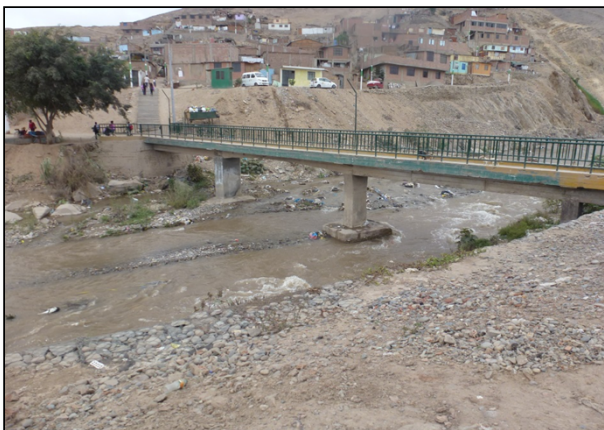
Fig. N°2: Puente Av. Chillón

Se aprecia al puente en buen estado, ademas del uso peatonal se evidencia el transito vehicular liviano sobre el mismo. No se evidencia socavación en la sección del puente. El gálibo es de aproximadamente 5.00 m.

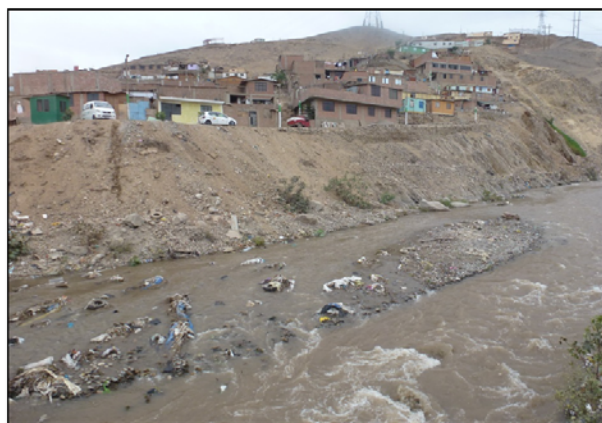
Margen derecha del río: Viviendas de madera y concreto de 2 a más niveles muy proximas al borde del talud, las viviendas estan fundadas sobre un material de roca sedimentaria. Se observa acumulación de basura en el talud cerca al cauce.

Fig. N°5: Viviendas adyacentes al borde del talud por la margen derecha (parte alta).

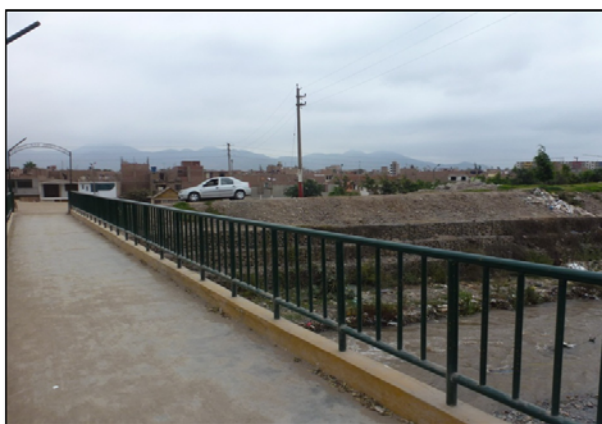
Fig. N°7: Vista al fondo Urb. San Diego. Perfil de margen izquierda protegida con gaviones.

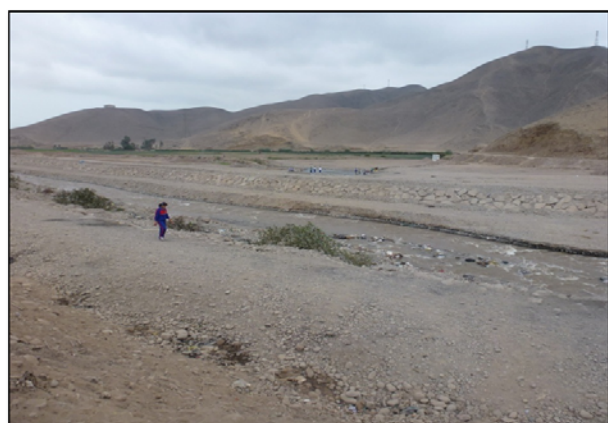
Fig. N°4: Enrocado de protección en la margen derecha de río.

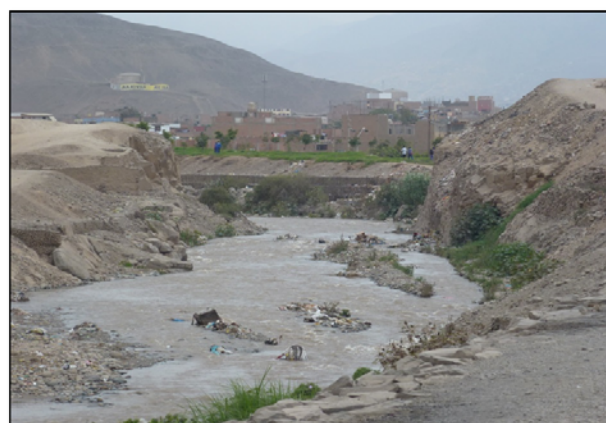
Fig. N°5: Vista panorámica del río aguas arriba.

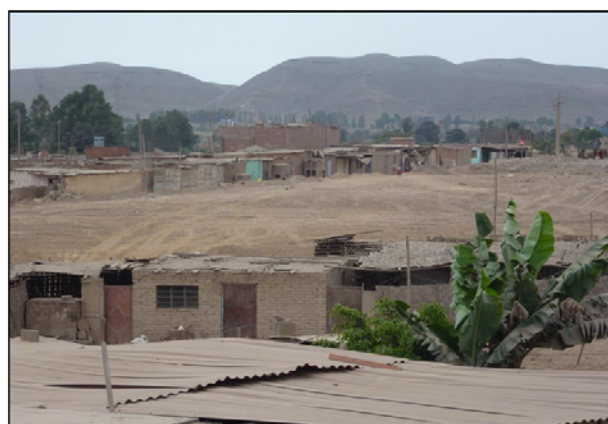
Fig. N°6: Viviendas de madera, adobe y concreto adyacentes a la margen izquierda del río.

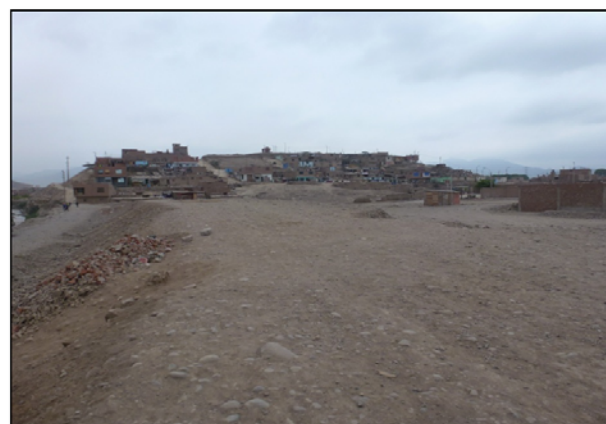
Fig. N°7: Pueblo joven habitado en la margen izquierda.

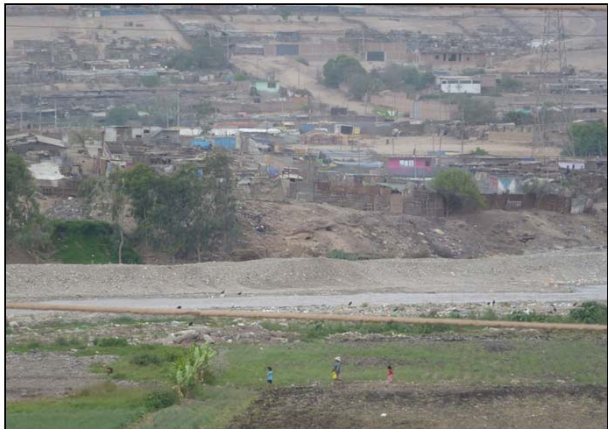
Fig. N°2: Zonas de cultivo en la margen izquierda del río

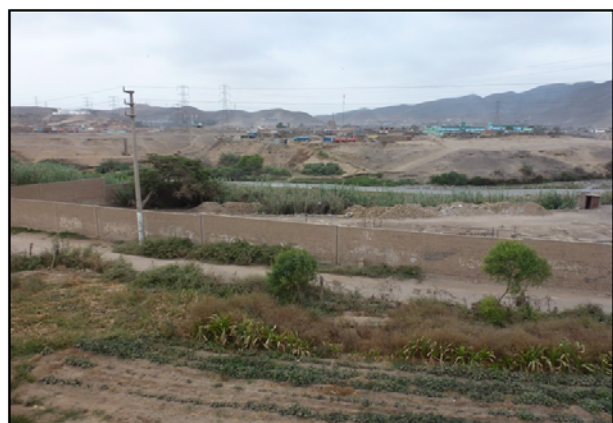
Fig. N°4: Zonas de cultivo en la margen izquierda del río

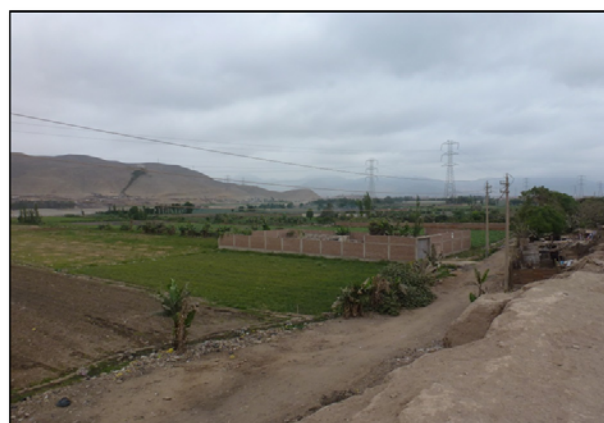
Fig. N°5: Vista panorámica de áreas de cultivo sobre la margen izquierda.

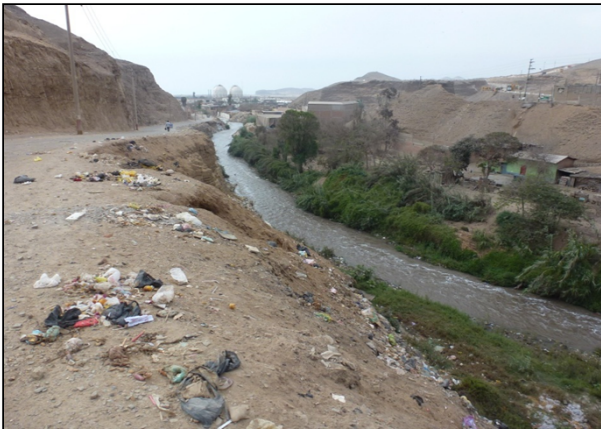
Fig. N°2: Vista panorámica del río aguas abajo. Viviendas de madera en la margen derecha.

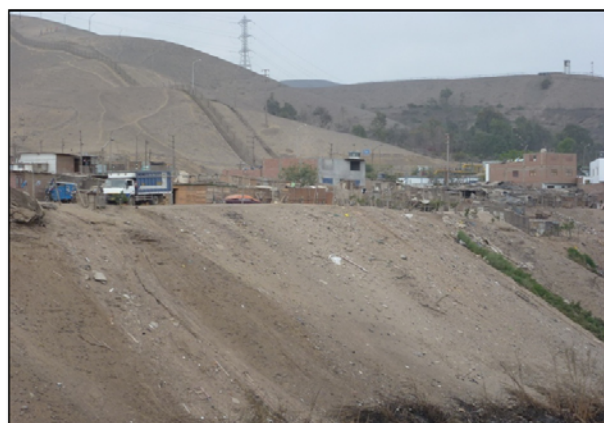
Fig. N°5: Viviendas de madera y concreto en la margen derecha del río. Talud con altura de 30 m (aprox.)

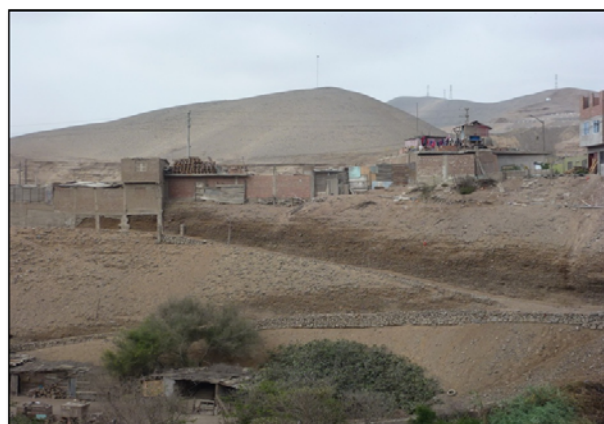
Fig. N°7: Talud de roca sedimentaria. Viviendas de concreto de hasta dos pisos; margen derecha.

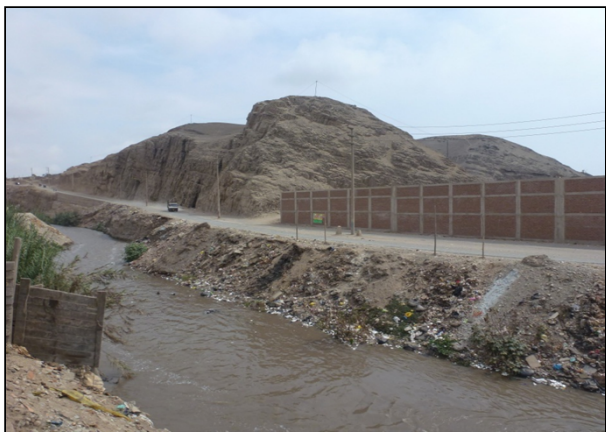
Fig. N°2: Vía no pavimentada por la margen izquierda del río (vista aguas arriba)

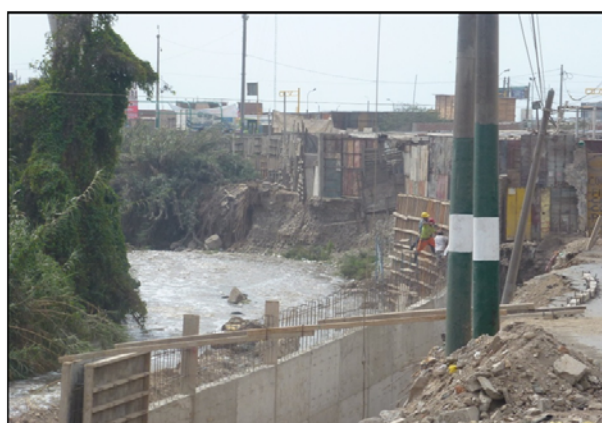
Fig. N°5: Viviendas de madera y concreto asentadas al borde del río. Posible socavación a largo plazo.

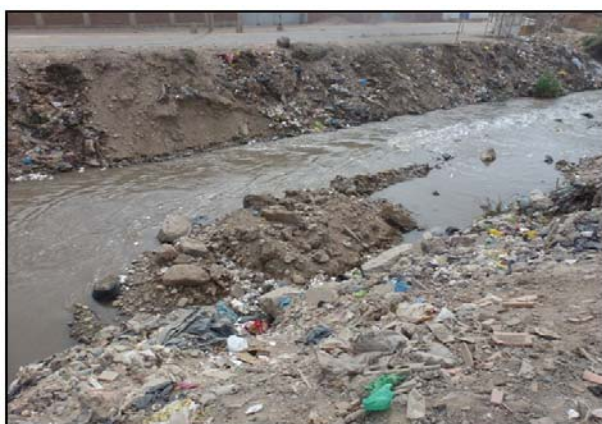
Fig. N°5: Acumulación de basura en ambas márgenes del río.

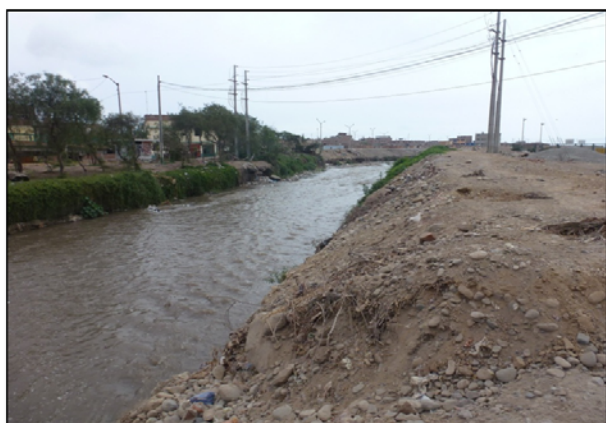
Fig. N°4: Vista panorámica aguas abajo del río. A la derecha, material de desmonte acopiado.

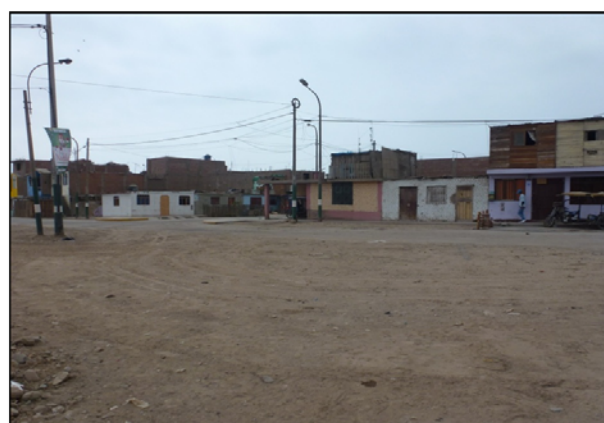
Fig. N°5: Vista panorámica de las viviendas ubicadas en la margen derecha del río.

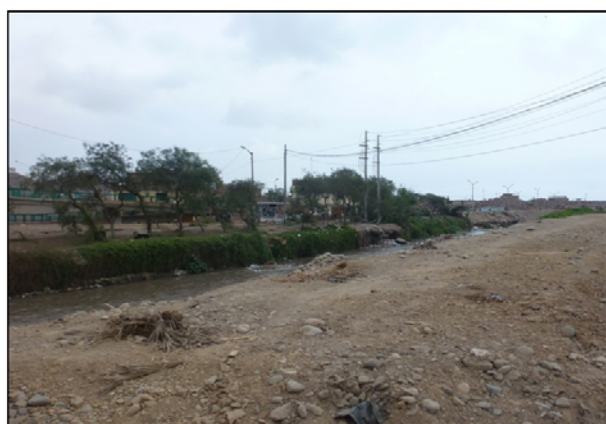
Fig. N°6: Material de desmonte acopiado para contención. Al fondo, vegetación y árboles.

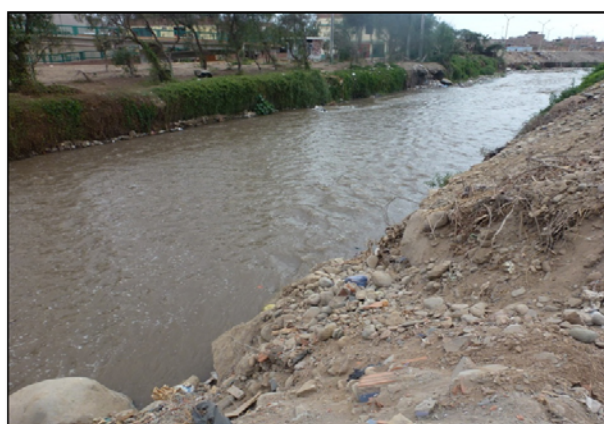
Fig. N°7: Vista aguas abajo del río. Ancho aproximadamente 15m.

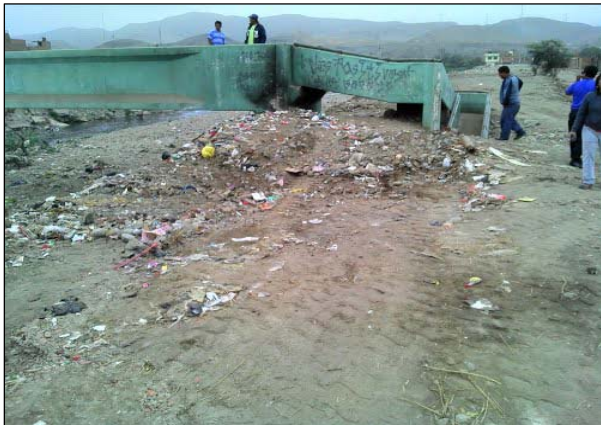
Fig. N°2: Puente Marquez.

Material : Concreto armado
Estado : En funcionamiento
Uso : Peatonal

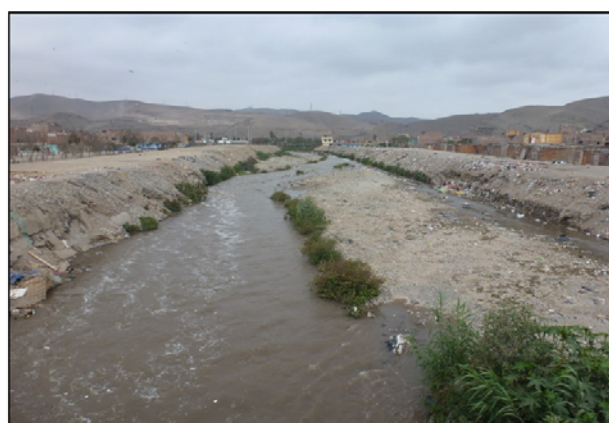
Fig. N°5: Se observa el ancho del río variable de 17.00 m hasta 30.00 m.

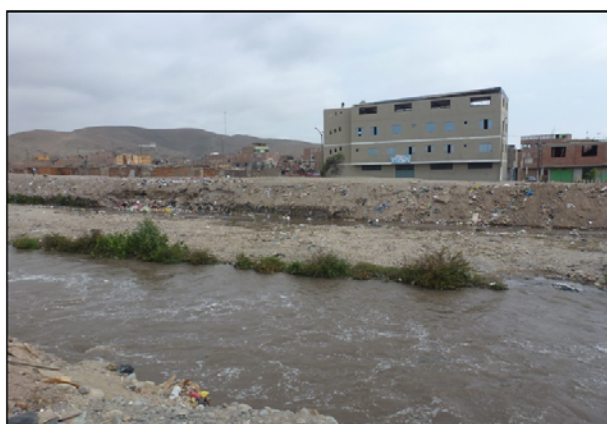
Fig. N°6: Vivienda de concreto de hasta 4 pisos cercana a la margen izquierda.

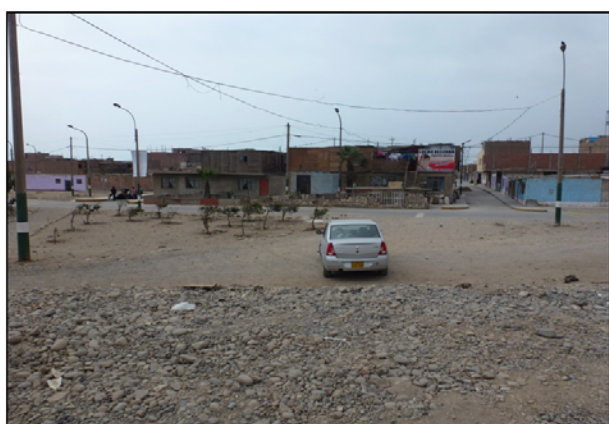
Fig. N°7: Viviendas de madera, adobe y concreto por la margen derecha del río.
