DIRECCIÓN DE PLANIFICACION Y DESARROLLO DE LOS RECURSOS HIDRICOS

INFORME TECNICO

“DIAGNOSTICO Y DETERMINACION DEL CAUCE DEL RIO CHILCA PARA EL CONTROL DE MAXIMAS AVENIDAS DESDE EL SECTOR LA PALMA HASTA SU DESCARGA AL MAR”

Lima, Setiembre 2018

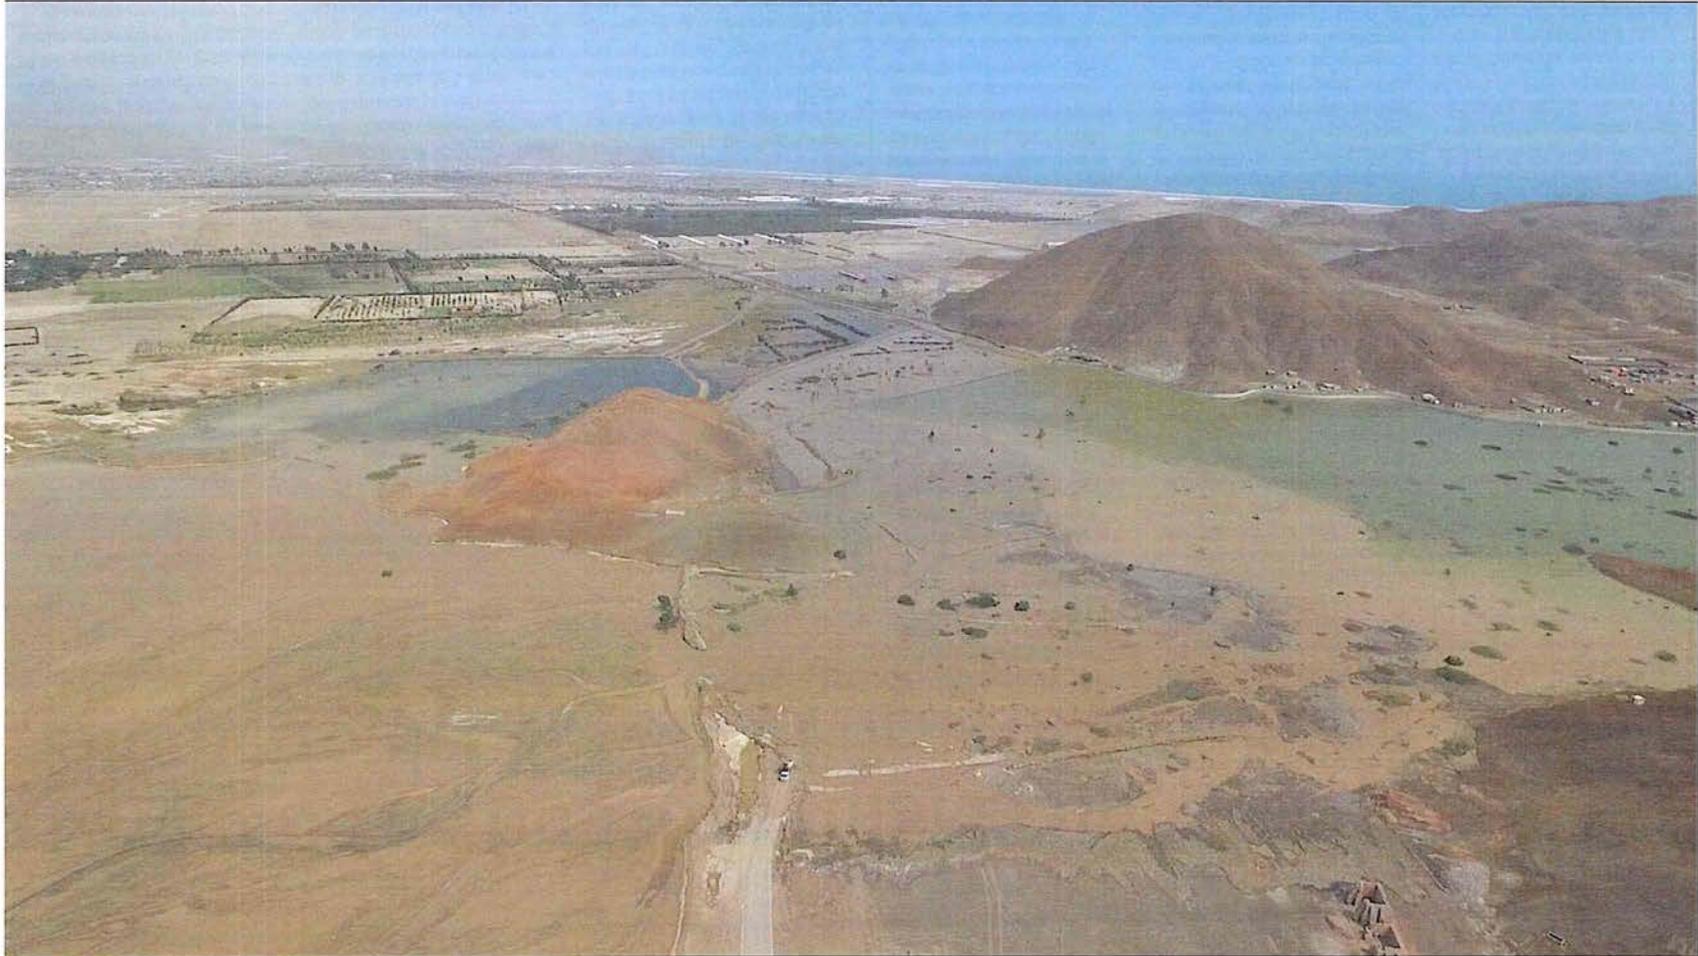
Inundación de sectores agrícolas y poblacionales del distrito de Pucusana

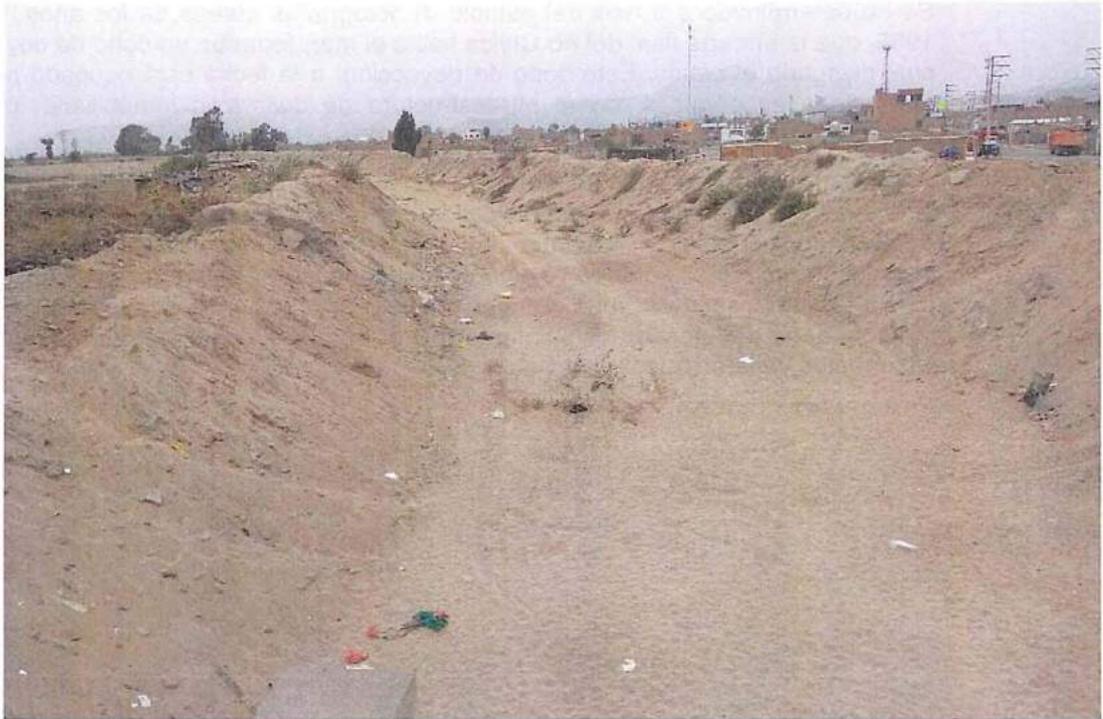
Foto 3: Vista aguas abajo del Cauce Sur, se desplaza paralelo a la ciudad de Chilca, rumbo al mar

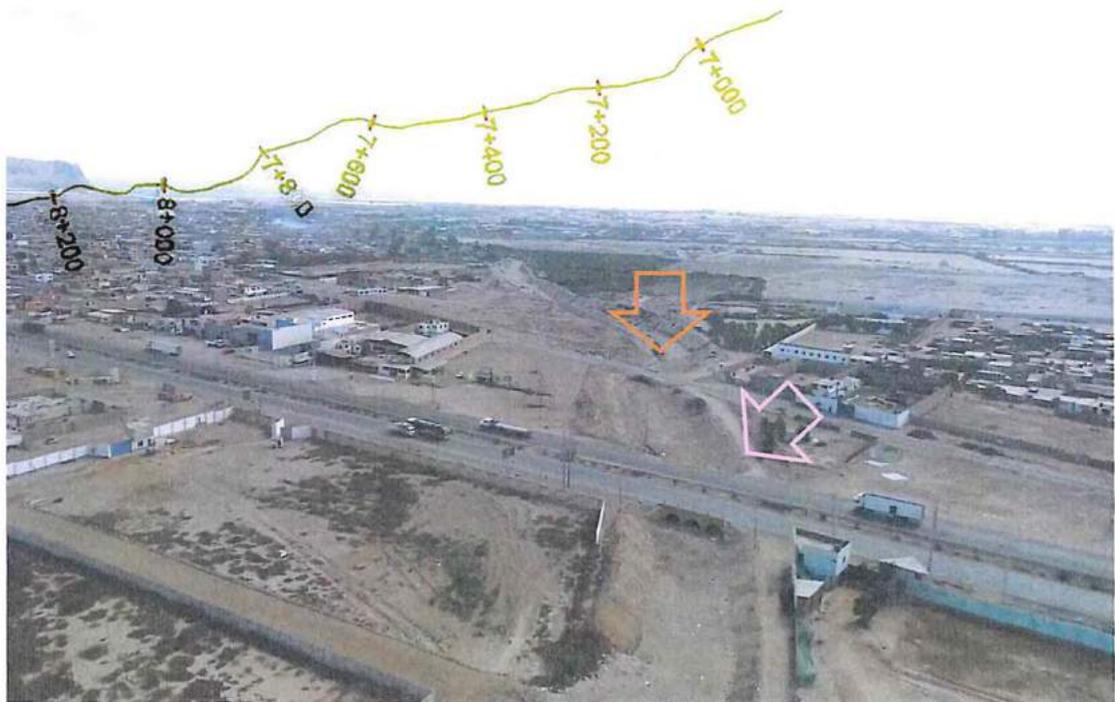
Foto 4: Vista aérea aguas abajo del Cauce Sur, se aprecia el cruce de la panamericana (actual y antigua), se desplaza paralelo a la ciudad de Chilca, rumbo al mar

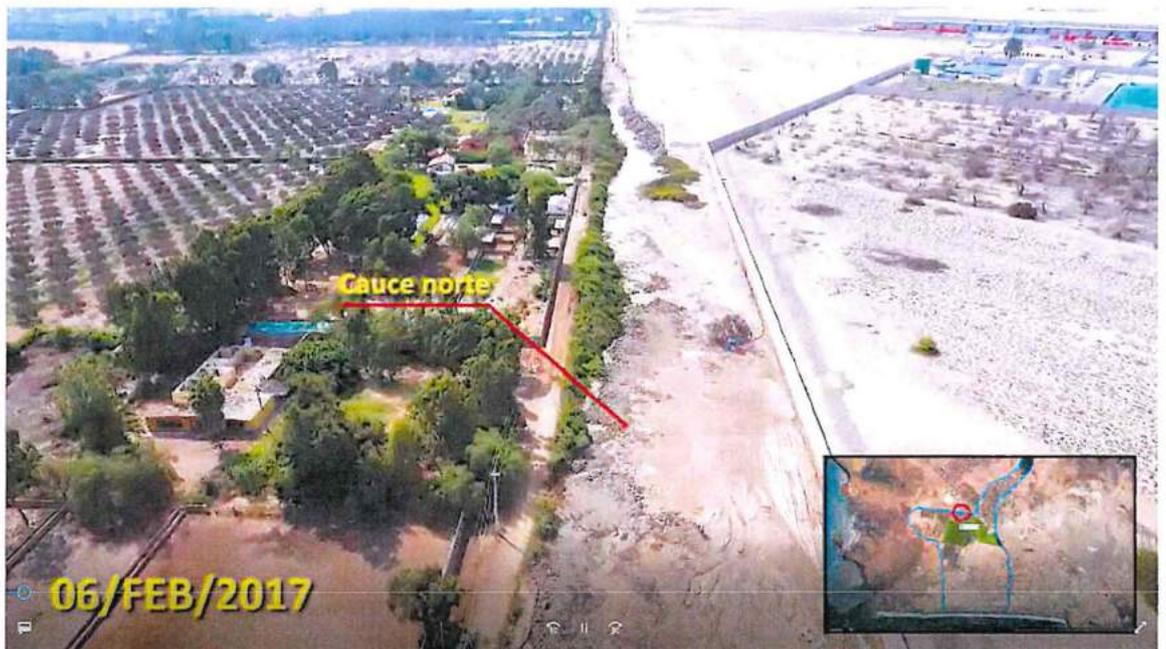
06/FEB/2017

Foto 6: Vista aérea aguas abajo del cauce artificial, se aprecia desbordes del flujo por la presencia de desmontes en el cauce.

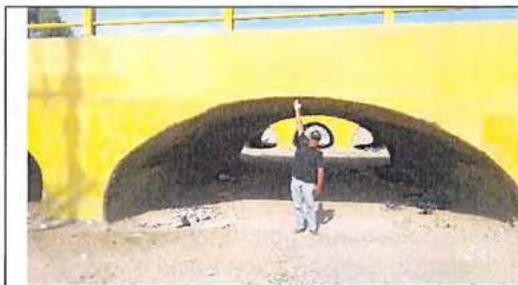
Foto 10: Vista aguas abajo del puente alcantarilla del llamado cauce norte.

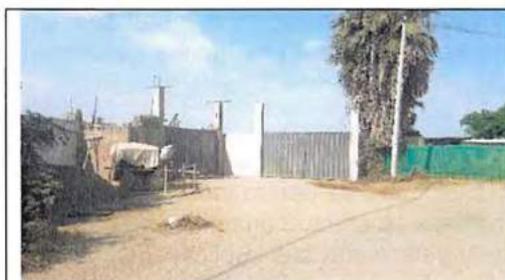
Foto 13: Vista de cerco perimétrico que no permite verificar rutas alternativas.

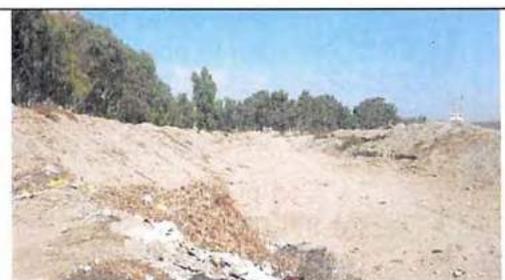
Foto 14: Vista aguas abajo del llamado cauce norte

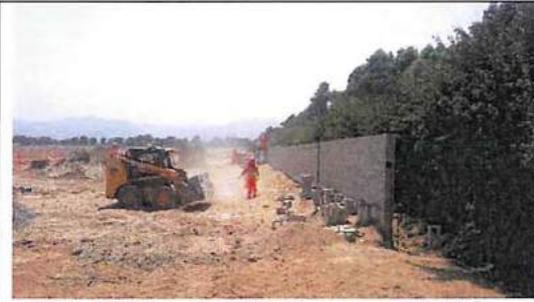
Foto 19: Construcción de cerco perimétrico, adyacente a ruta de alternativa.

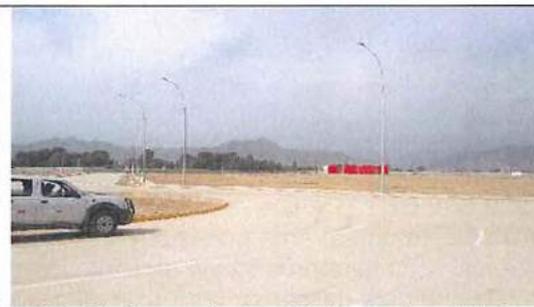
Foto 21: Desarrollo de actividades inmobiliarias en la ruta de alternativas

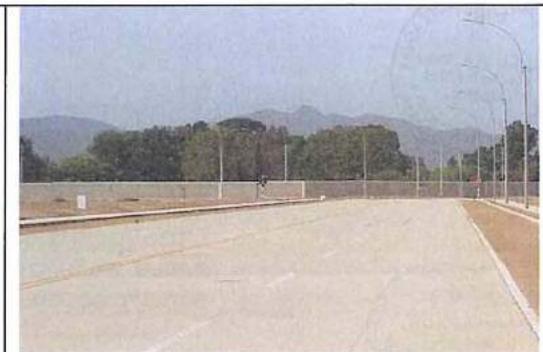
Foto 22: Desarrollo de actividades inmobiliarias en la ruta de alternativas

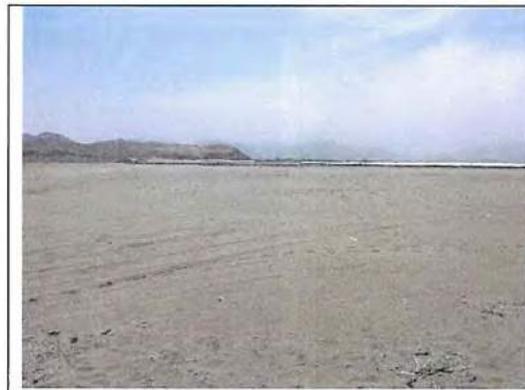
Foto 23: Áreas de playas y granja de pollos parte final de las rutas

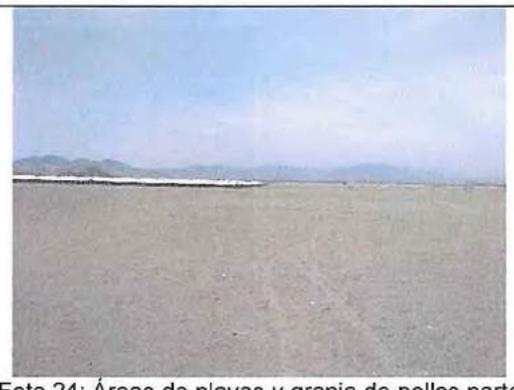
Foto 24: Áreas de playas y granja de pollos parte final de las rutas

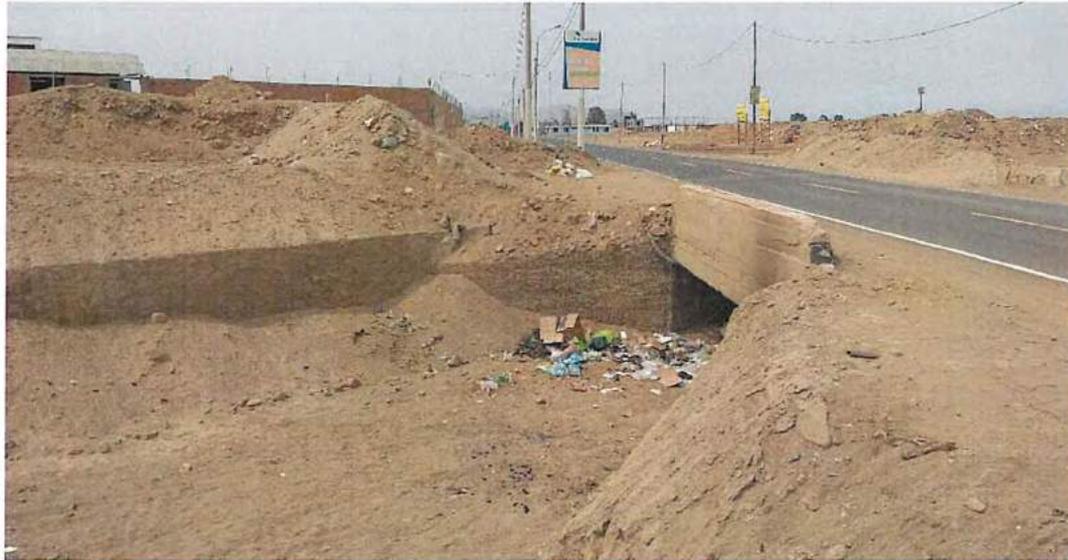
Foto N° 28: Alcantarilla – panamericana antigua

Como se puede apreciar en los resultados del modelamiento hidráulico con el programa HEC RAS, la sección hidráulica de la alcantarilla tipo cajón, no tiene la capacidad hidráulica para soportar los caudales para los periodos de retorno de 50 y 100 años, mientras que para el periodo de retorno de 25 años la alcantarilla, funciona con un remanso aguas arriba.

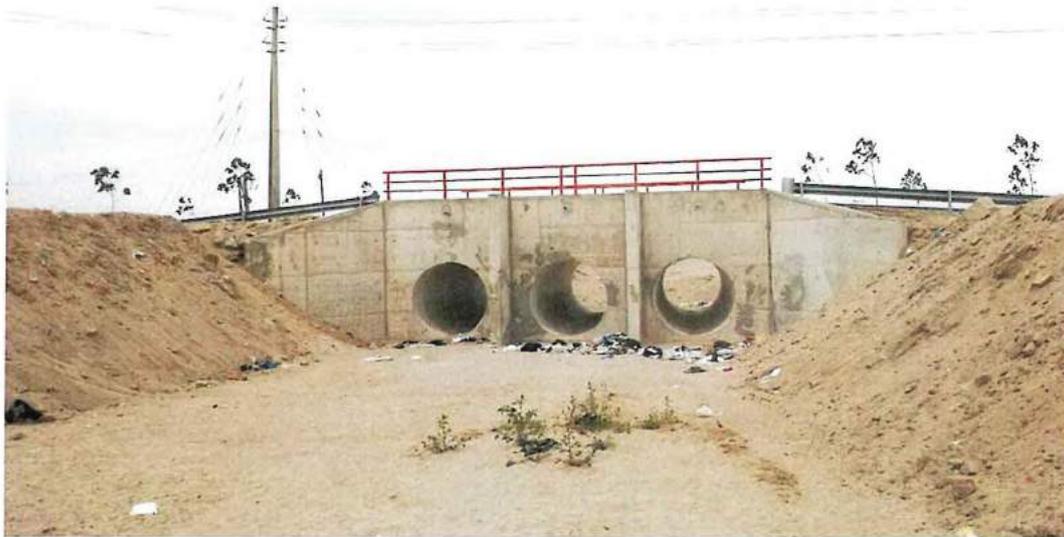
Foto N° 19: Alcantarilla – cauce sur

Los resultados de la alcantarilla ubicada en el cauce sur, nos muestra que termina siendo insuficiente el área hidráulica, es por ello que incluso el caudal de 52 m³/s para un periodo de retorno de 25 años, termina siendo insuficiente, represando y generando un remanso aguas arriba de cauce sur, que alcanza tirantes de agua de hasta de 4.5 m. (ver cuadro 2 y 2 B).

- Aguas arriba de las alcantarillas de la actual panamericana sur, para un periodo de 25, 50 y 100 años, se originan un remanso que alcanzan tirantes de; 2.7, 4.3 y 5.9 respectivamente, lo que indica que dichas estructuras de cruce soportarían una avenida de un PR de 25 años, pero para el PR de 50 y 100 años no podrían descargarlo. Lo que implica que deberán ser reemplazadas por puentes con dimensiones adecuadas.

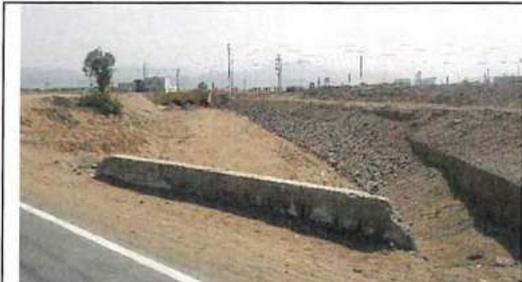
Foto 32: Vista aguas arriba tomada desde la panamericana antigua, se observa la alcantarilla de cruce con la panamericana actual.

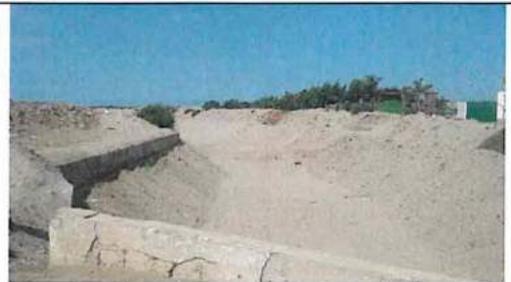
Foto 33: Vista aguas abajo tomada desde la panamericana antigua, se observa el grado de colmatación de la sección hidráulica.

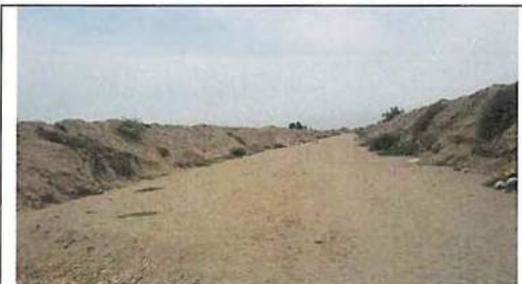
Foto 34: Fondo de la sección hidráulica con importante grado de colmatación.

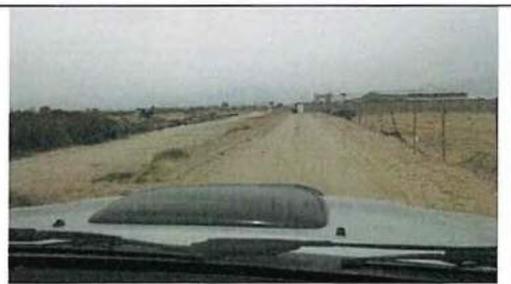
Foto 35: Vista aguas abajo del cauce sur, se aprecia la caja hidráulica bastante colmatada.

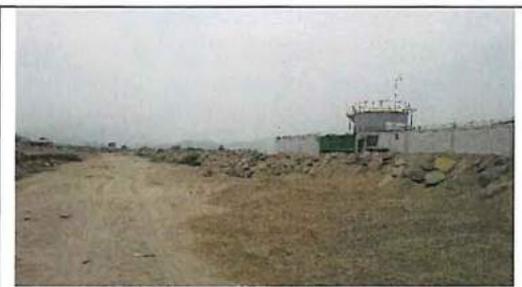
Foto 36: Fábrica ubicada en la margen derecha, se tendría inconvenientes para construir el dique.

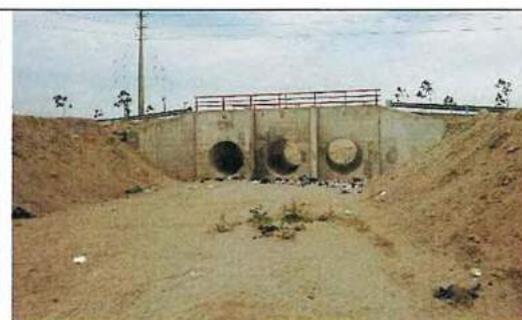
Foto 38: Alcantarilla recientemente construida sobre el cauce sur.

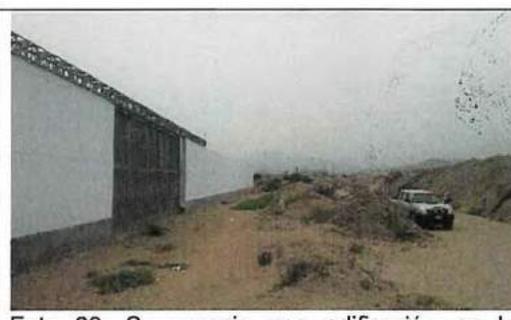
Foto 39: Se aprecia una edificación en la margen derecha, el portón de ingreso será bloqueado por los diques de encausamiento.
