# EVALUACIÓN DE RIESGO POR DESLIZAMIENTO DE SUELOS, EN LA APV. ARCO TICA TICA, CAMINO INCA, PARTE BAJA DEL DISTRITO, PROVINCIA Y DEPARTAMENTO DE CUSCO.

CUSCO, JUNIO 2022

Ing. Milton Juan Ochoa Zapata  
Evaluador de Riesgos, R.J. N° 056-2019-CENEPRED/J

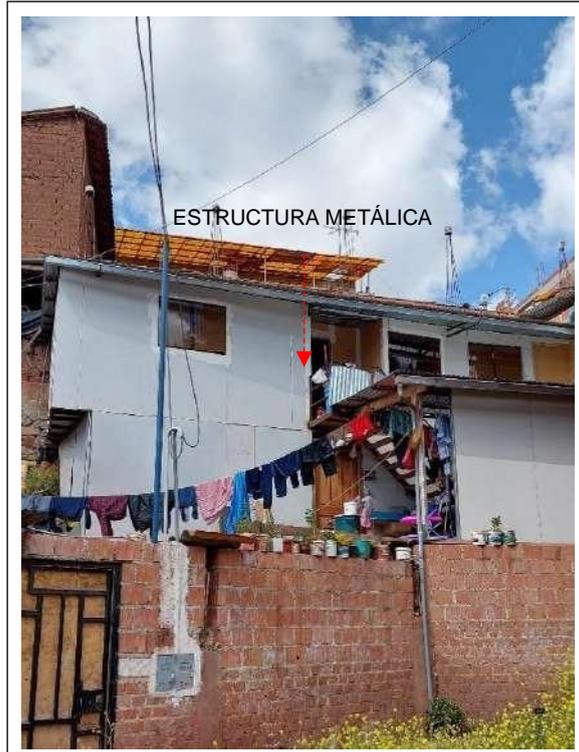
Vivienda: Estructura metálica

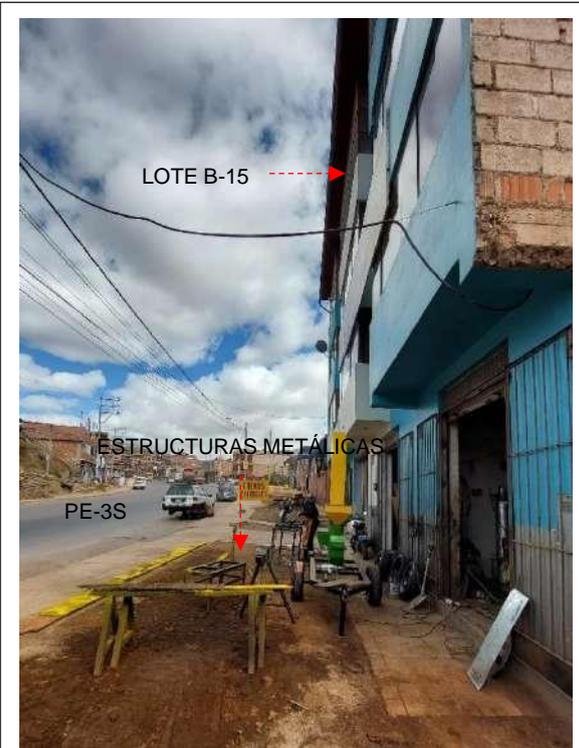
Establecimientos: Estructuras Metálicas

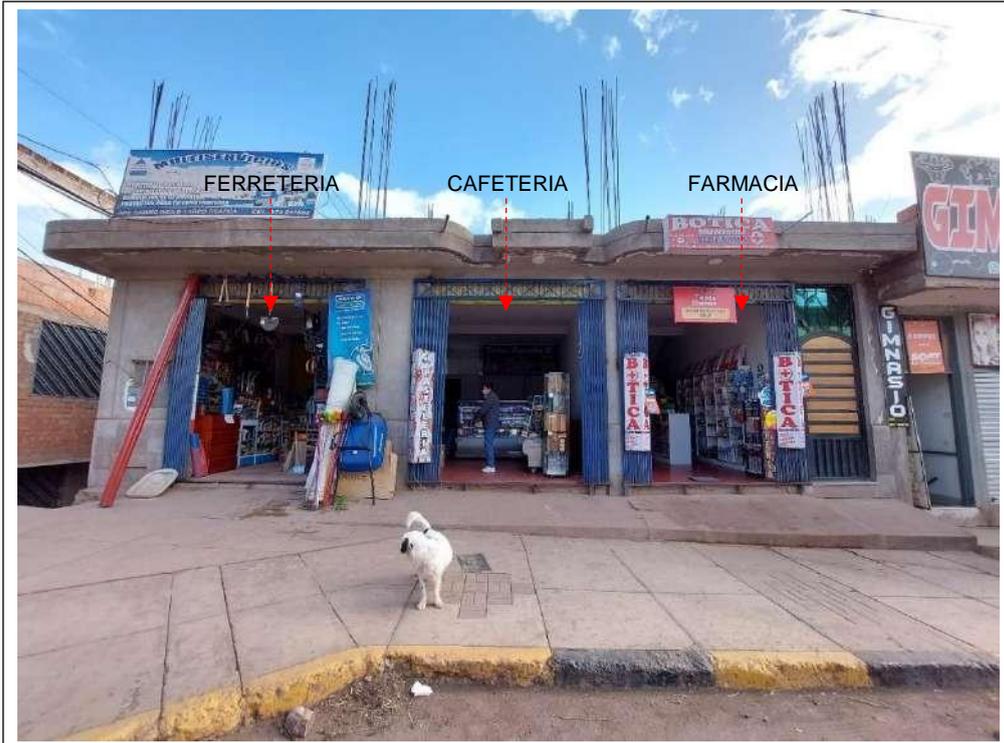
Establecimientos: **Ferreteria - Cafeteria - Farmacia**

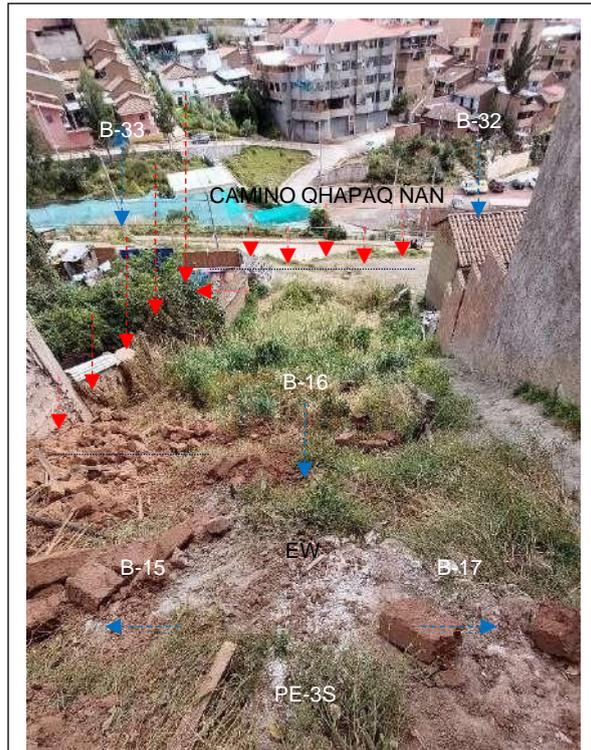
Pendiente del terreno: Parte Baja, orientación de la pendiente, Oeste - Este

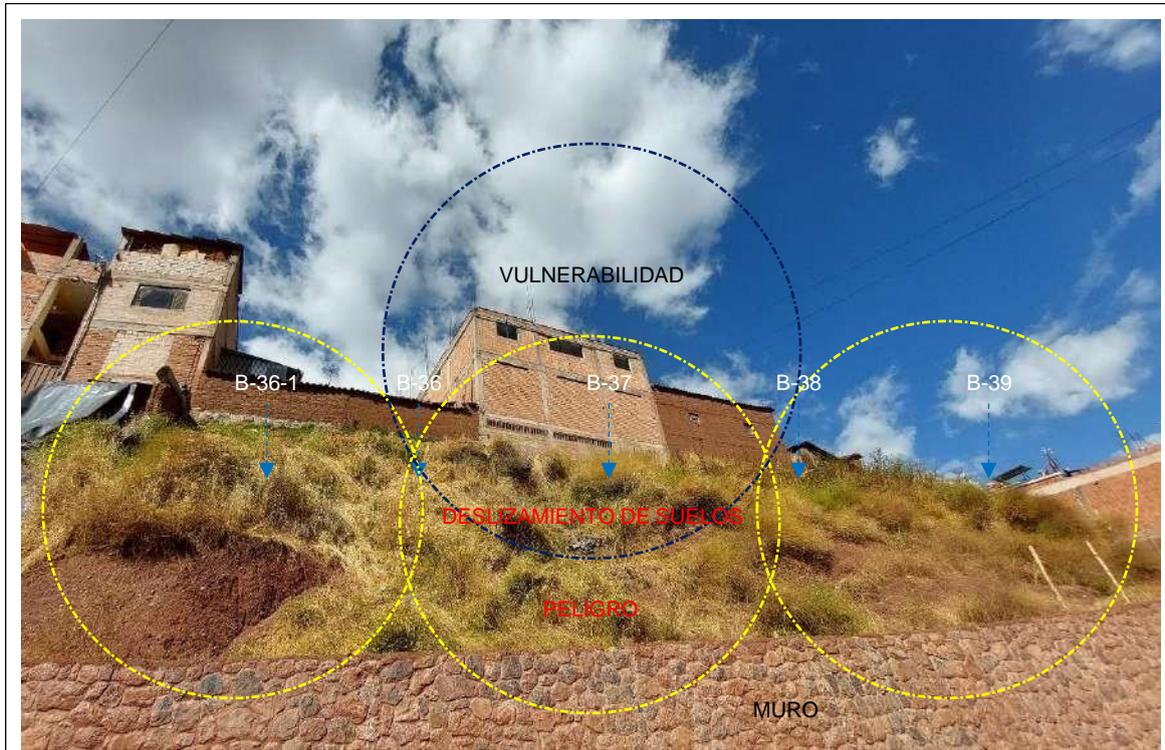
Pligro: Deslizamiento de Suelos
