***EVALUACIÓN DE RIESGO POR FLUJO
DE DETRITOS EN LA MICROCUENCA KITAMAYO,
DISTRITO DE PISAC, PROVINCIA DE CALCA,
DEPARTAMENTO DEL CUSCO.***

***" MEJORAMIENTO Y AMPLIACIÓN DEL SERVICIO DE
PROTECCIÓN EN RIBERAS DEL RIO VULNERABLES ANTE EL
PELIGRO DE INUNDACIÓN POR FLUJO DE DETRITOS EN LA
LOCALIDAD DE CC VIACHA Y CP PISAC, DISTRITO DE PISAC,
PROVINCIA DE CALCA, DEPARTAMENTO DE CUSCO."***

***PISAC - CALCA
2021***

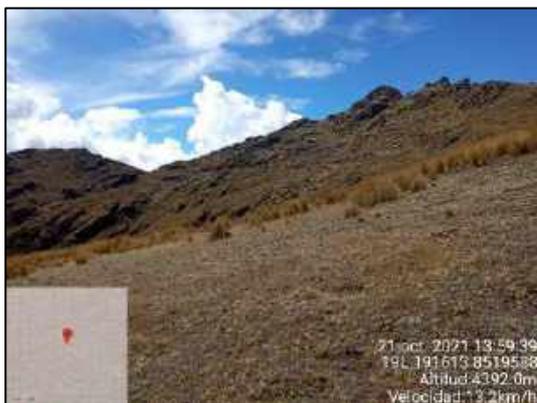
*Andesitas, brechas en el divortium acuario, cima laguna Chalhuaqocha y Totoraqocha (1).
Afloramiento de andesitas con dirección EW, quebrada Huayllahuayco. (2)*

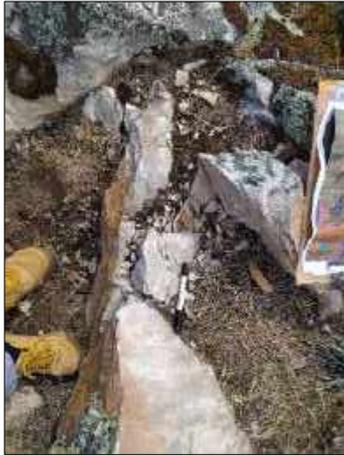
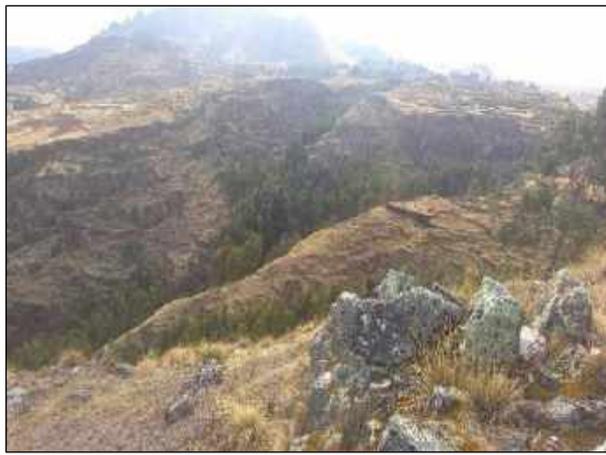
Cuarcitas (1) y areniscas cuarzosas (2), ubicada en la parte alta sector Culiscancha

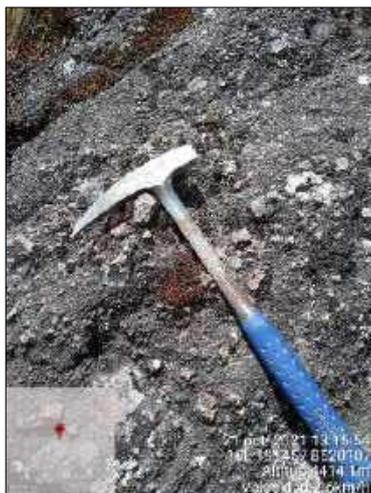
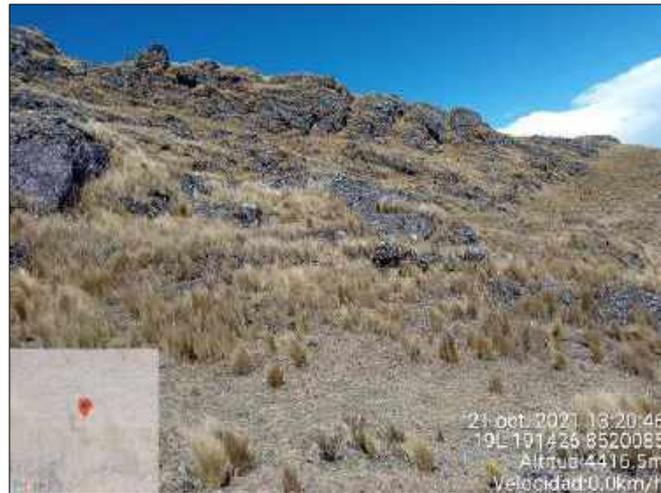
Brechas de composición Volcánica (1), Cerro Huanacaure NE del lago Totoracocha (2).

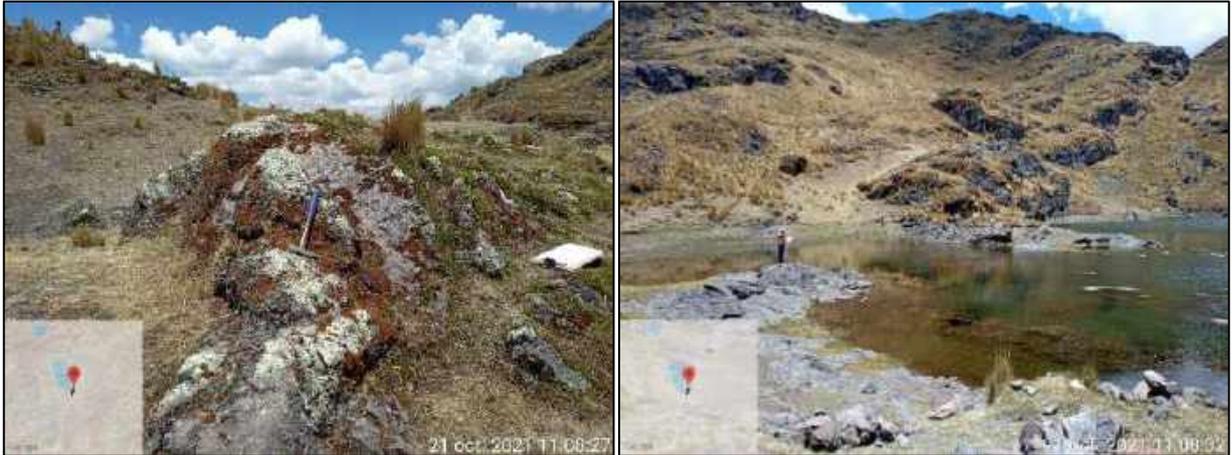
Andesitas grises (1), afloramiento de andesitas en la Laguna Challhuacocha (2).

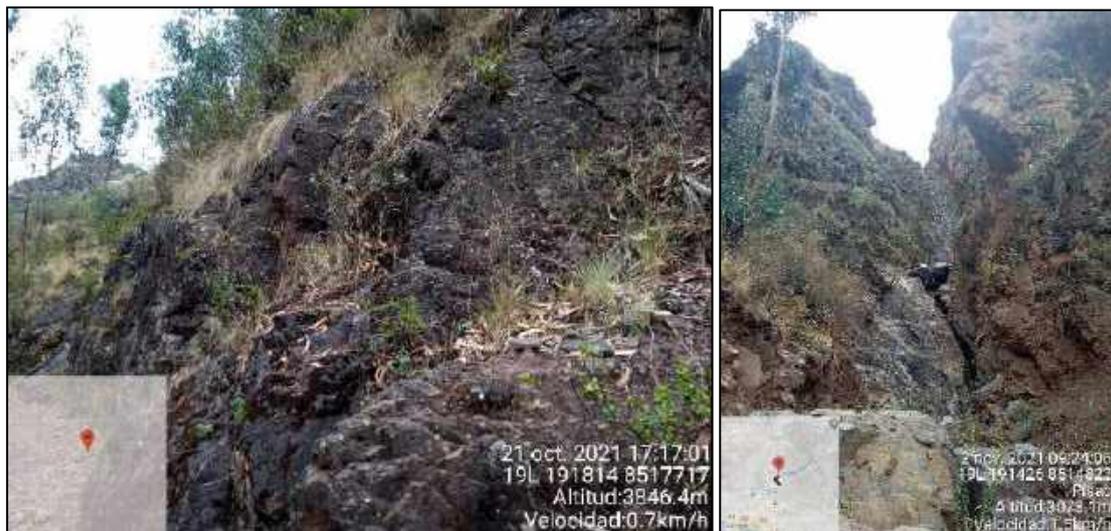
Afloramiento de basaltos al NW de Culispata (1); lecho de rio del rio Kitamayo (2).

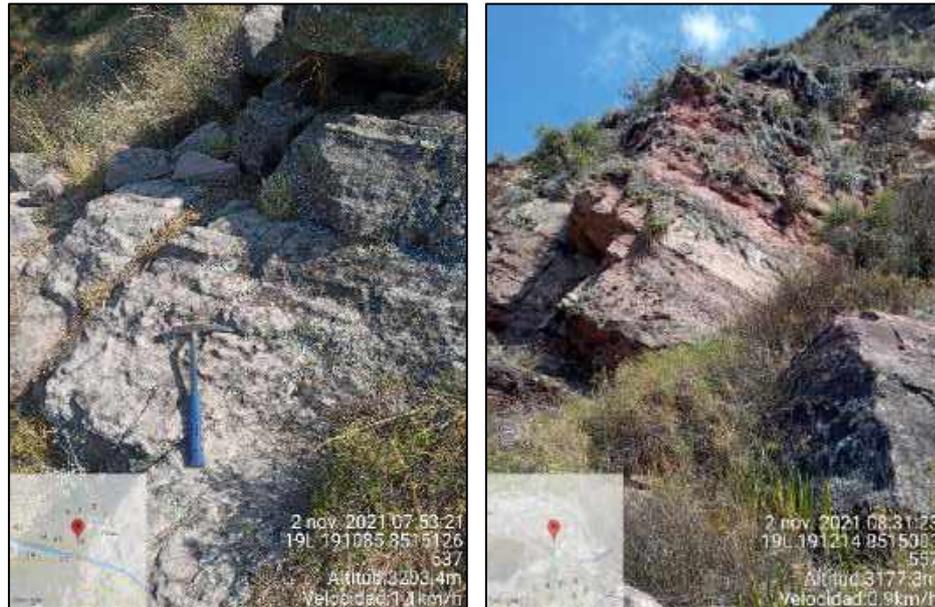
*Areniscas de distinta granulometría (1),
Areniscas fracturadas con dirección NW-SE sector Sahuaypata (2).*

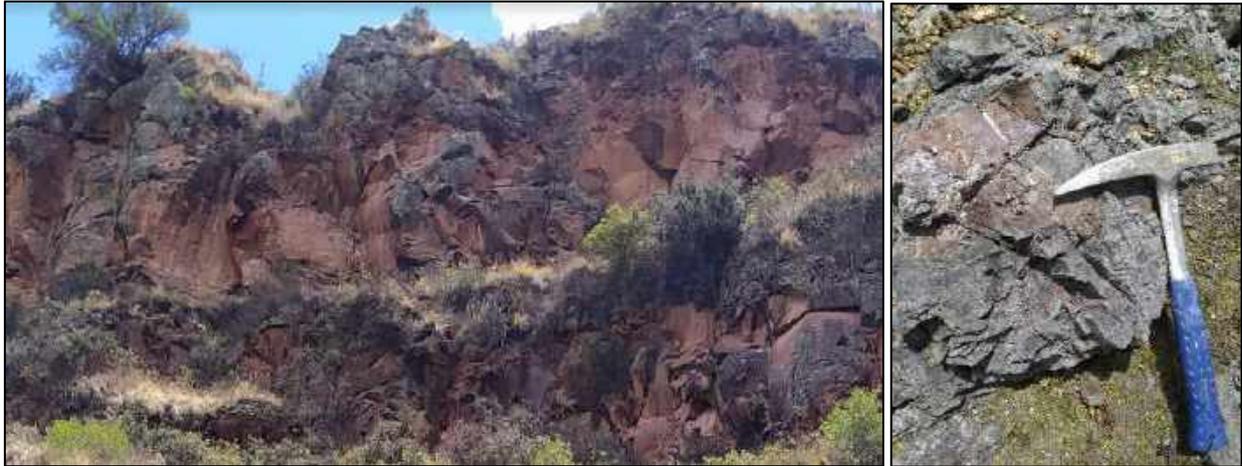
*Andesitas de la formación Rumicolca, geformas de escarpas, sector Aylandoyocmoqo (1)
Diaclasamiento intenso de la roca andesita (2)*

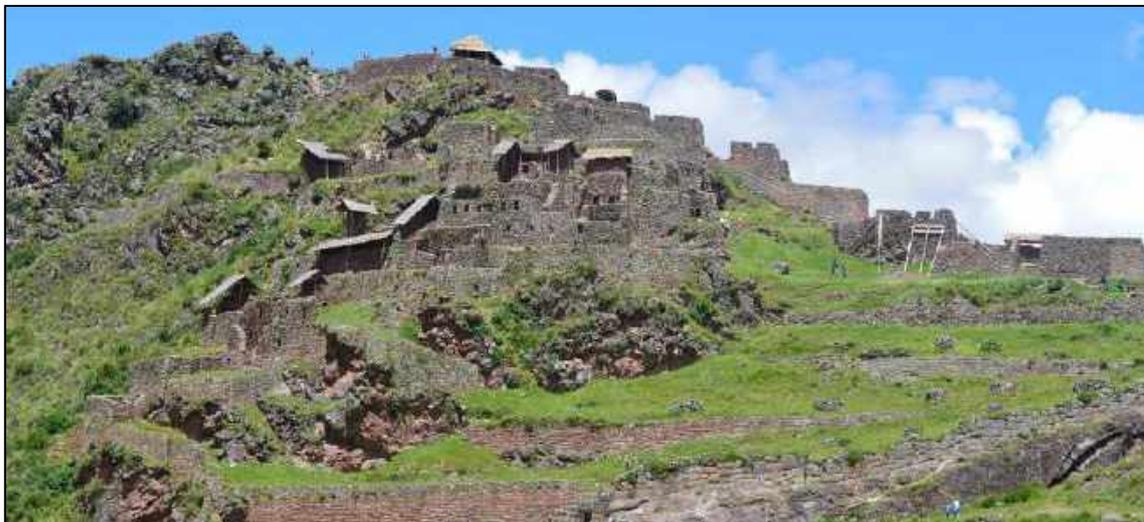
Asentamiento de recintos arqueológicos y elementos líticos de andesitas.

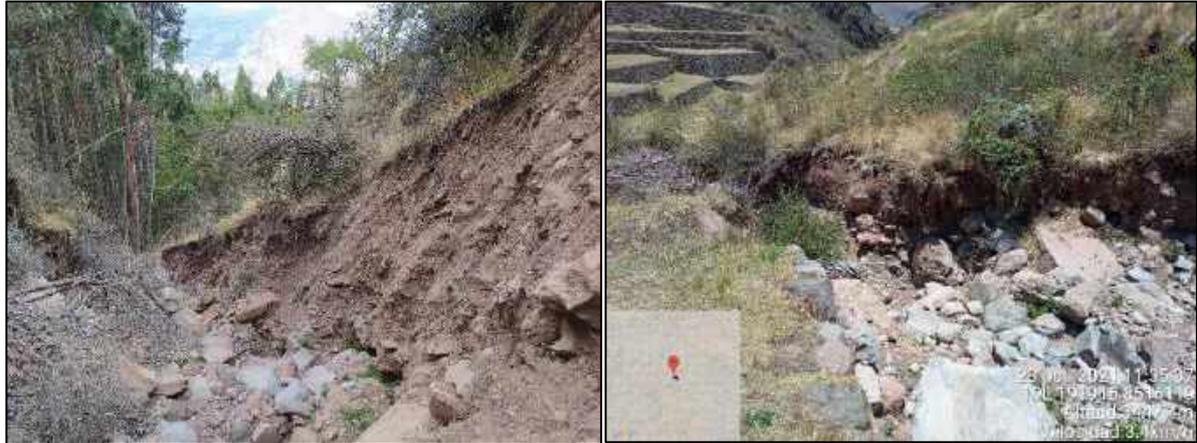
Depósitos aluviales y erosión de riberas sector Palk'acracay (1), Depósitos aluviales en el lecho del río Kitamayo, socavación de ribera en el parque arqueológico sector T'antana Marka-Huminpampa (2).

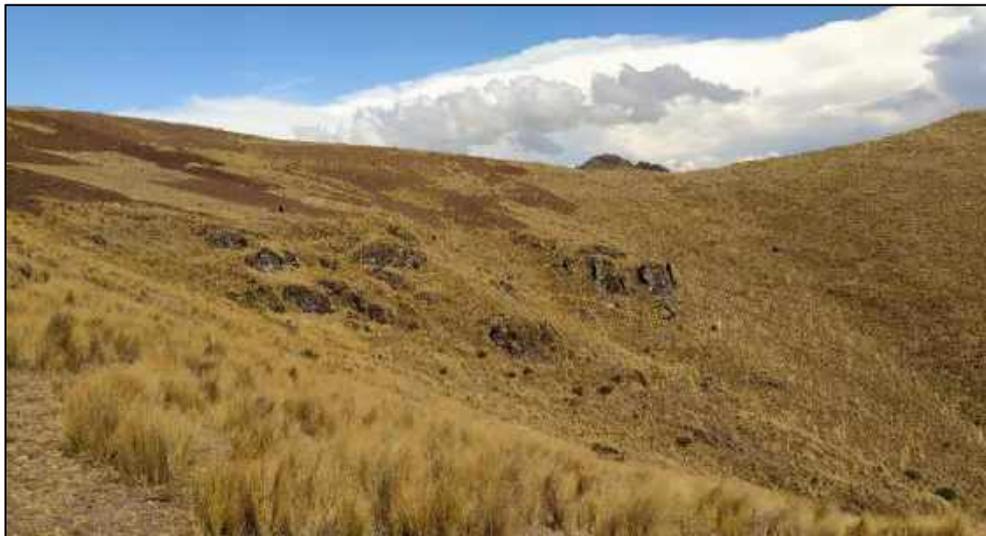
Depósitos eluviales en cresta de montaña, sector de Huamanlliclla.

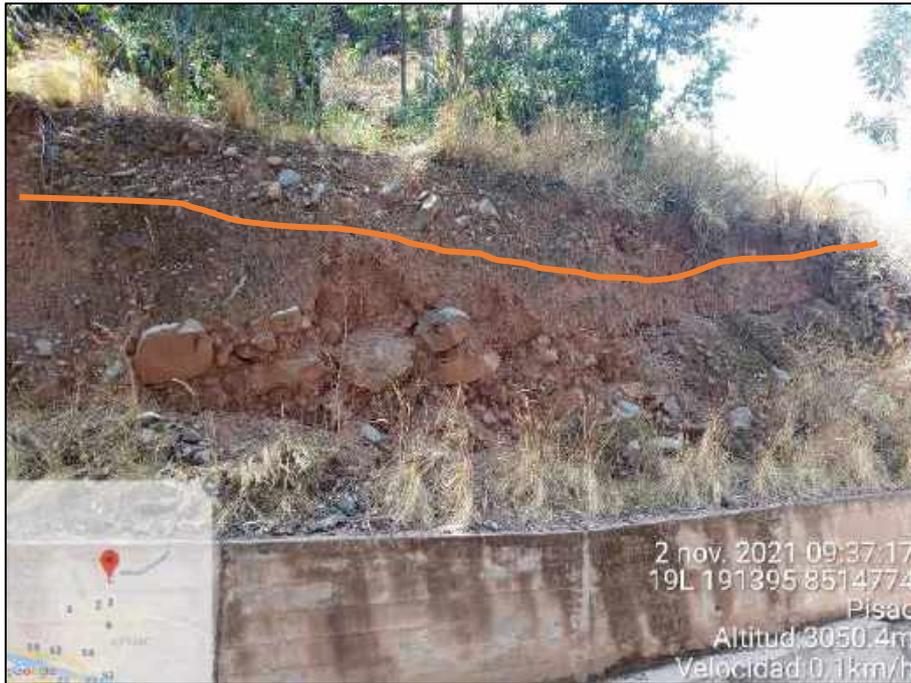
Depósito fluvial, sedimentado encima de antiguos depósito Proluvial o antiguos aluvión o flujo de detritos, desembocadura de la microcuenca Kitamayo

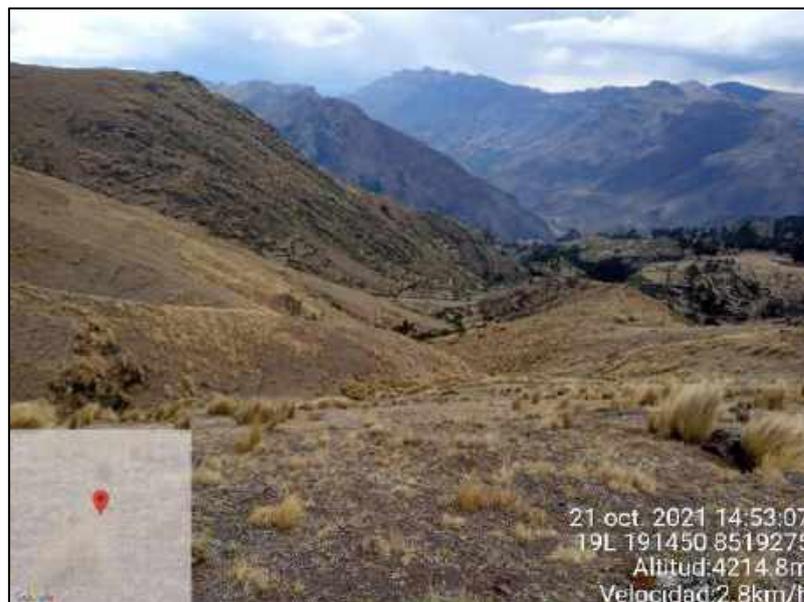
Depósitos Coluvio Aluvial en la quebrada Huayllahuayco, al NE de la comunidad de Viacha.

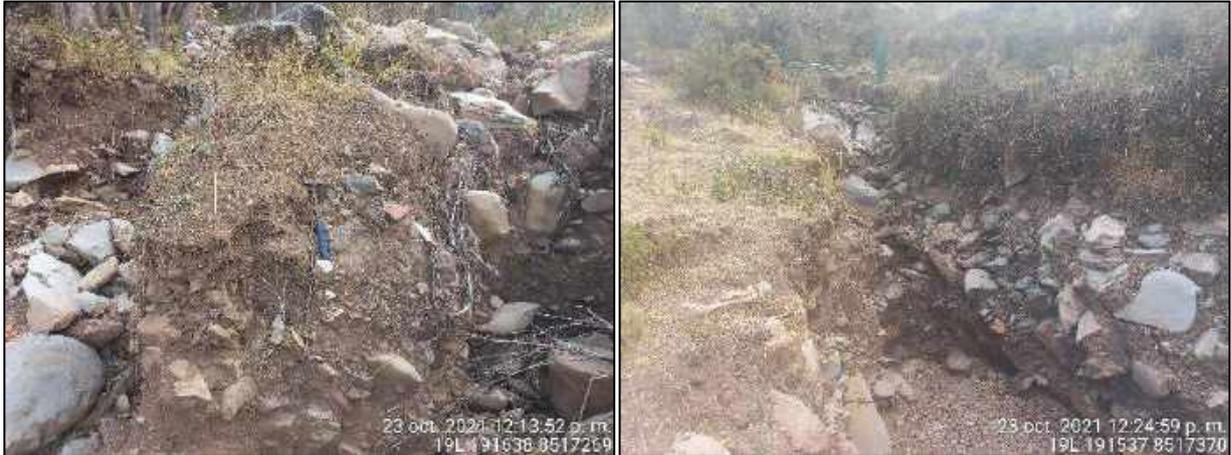
Depositos de Coluvio Aluvial (1), depósitos coluvio aluviales al SW de la C.C Viacha (2).

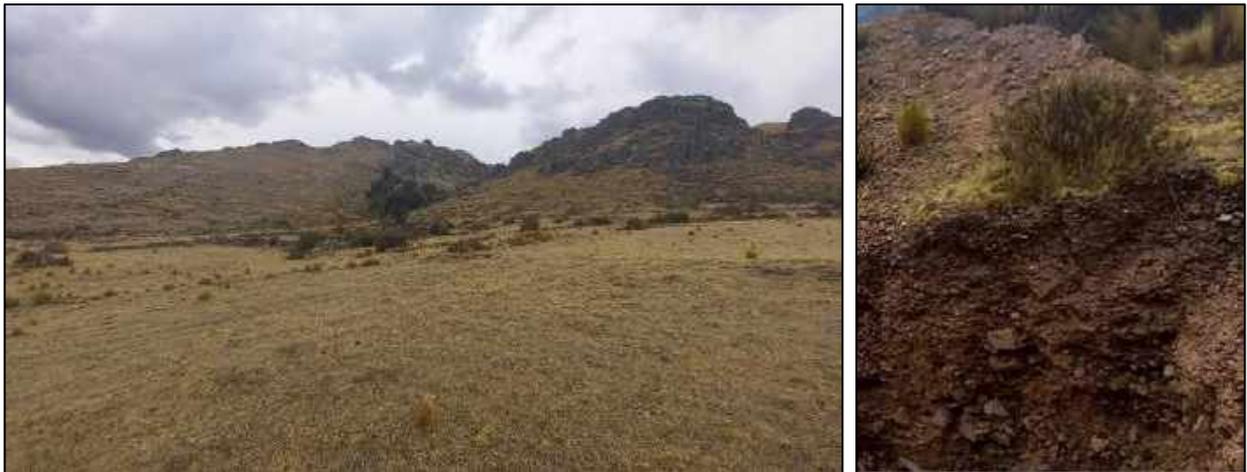
Depósitos coluviales al SW de la C.C. Viacha (1) y (2).

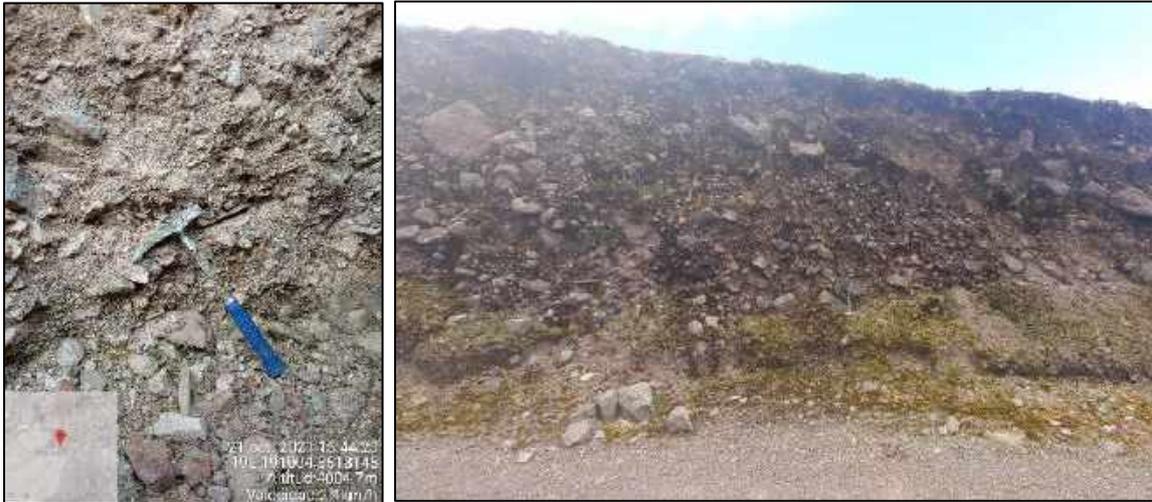
Material fluvio glaciar (1), Depósitos fluvio glaciares al N de la C.C. Viacha (2).

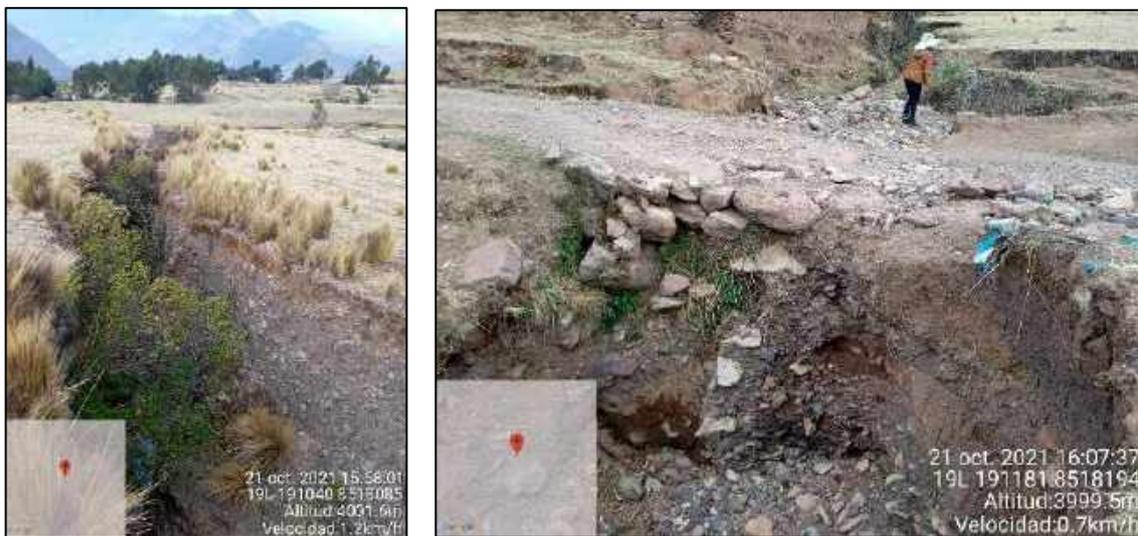
Se identifican al N y NW de la C.C. Viacha exactamente en las lagunas de Chalhuacocha, Totoraqocha y sectores Cancerospampa y Unotojaccucho; se desarrollan en depósitos de bloques en una matriz de gravas limo arcillosa. Presentando un comportamiento inestable frente a la erosión hídrica originando un sistema de carcavamiento; siendo el principal condicionante litológico para eventos por flujo de detritos o aluviones.

Depósitos fluvio glaciares en cárcavas, sector Canceropampa (1) y (2).

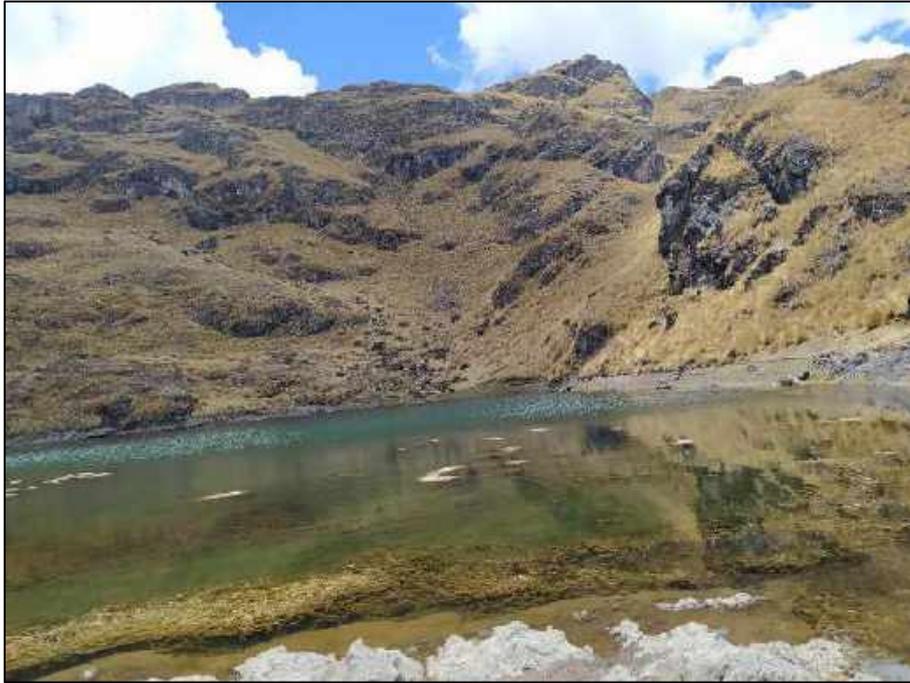
Depósitos lacustres, Laguna Totoraqocha.

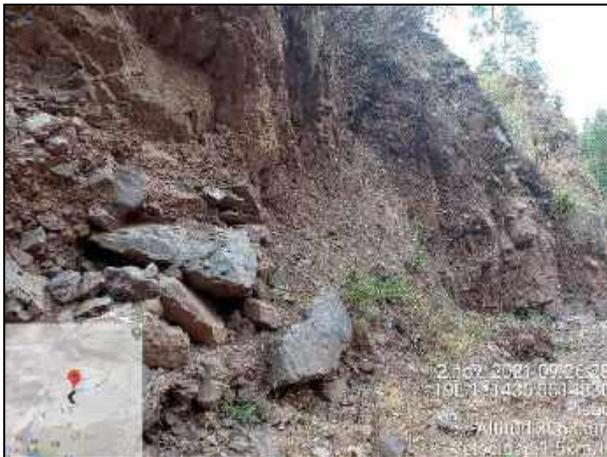
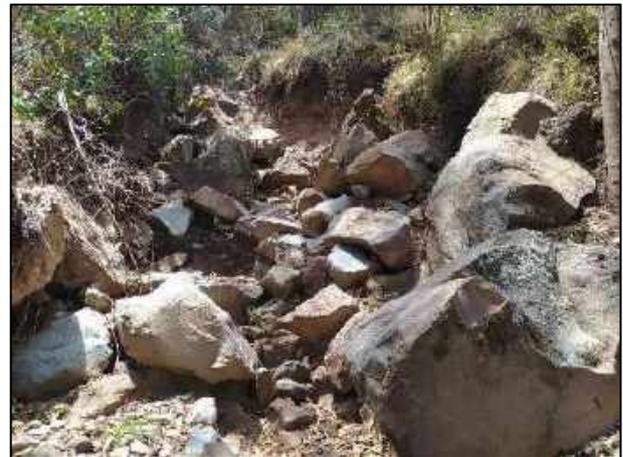
Deposito Proluvial en las márgenes del río Kitamayo (1)

Bloques y fragmentos de rocas y sedimentos finos transportados por el cauce del río Kitamayo (2)

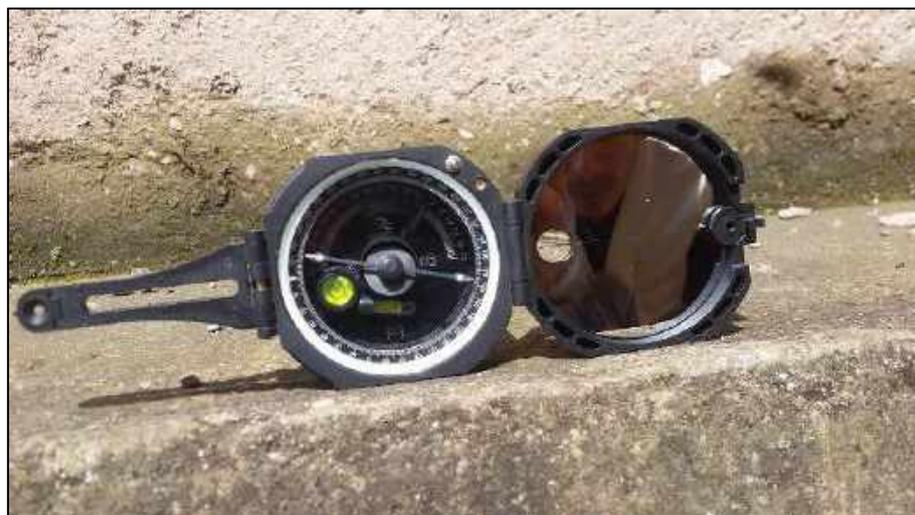
Angulo de caída o inclinación del encausamiento 19°.

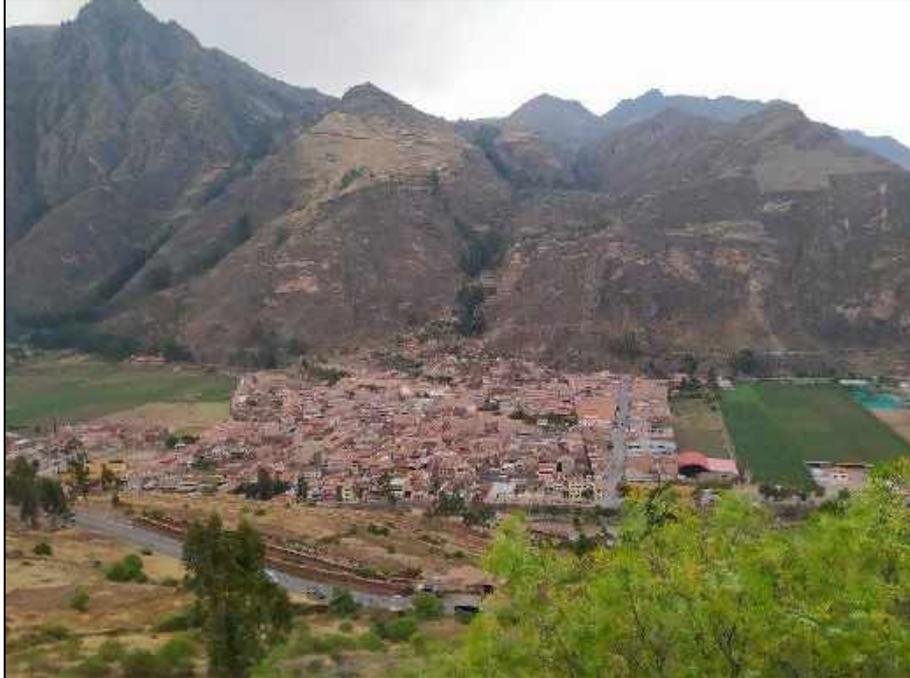
Área urbana de Pisac, viviendas asentadas sobre el cono aluvial antiguo.

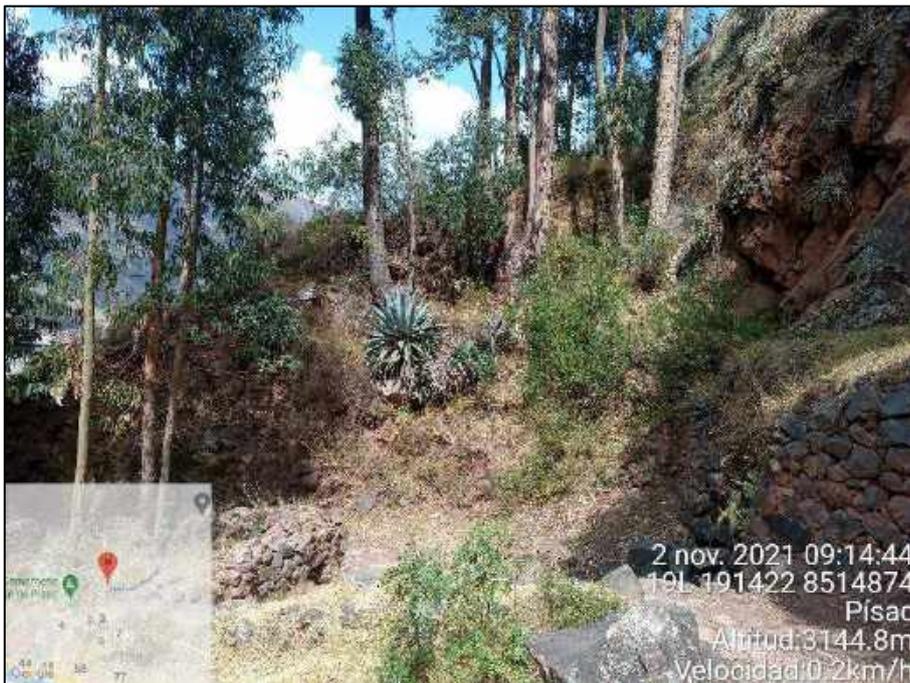
Flujo de detritos recientes en el sector de Acchapata.

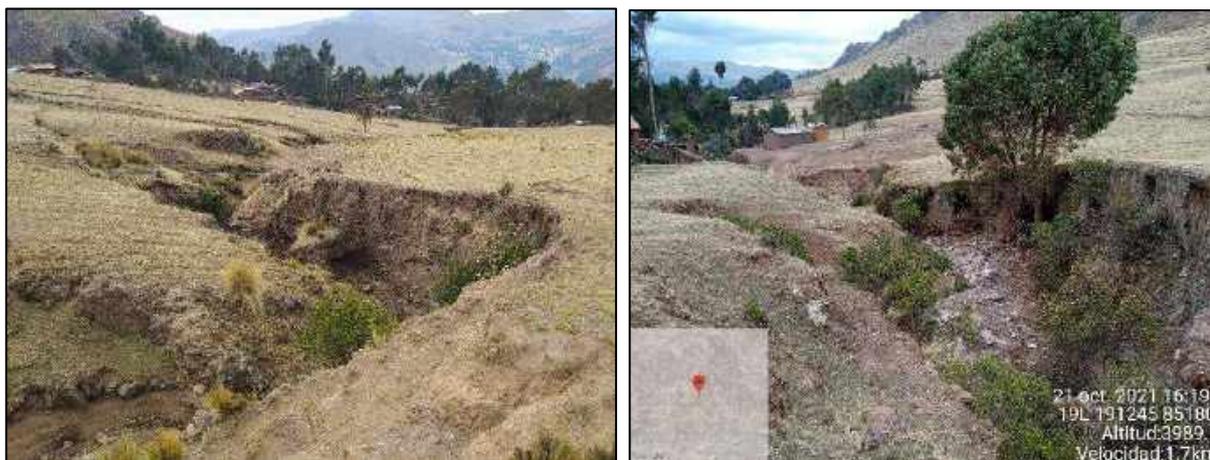
Cárcavas productos de la erosión por aguas superficiales en el sector Canceropampa (1) y (2).

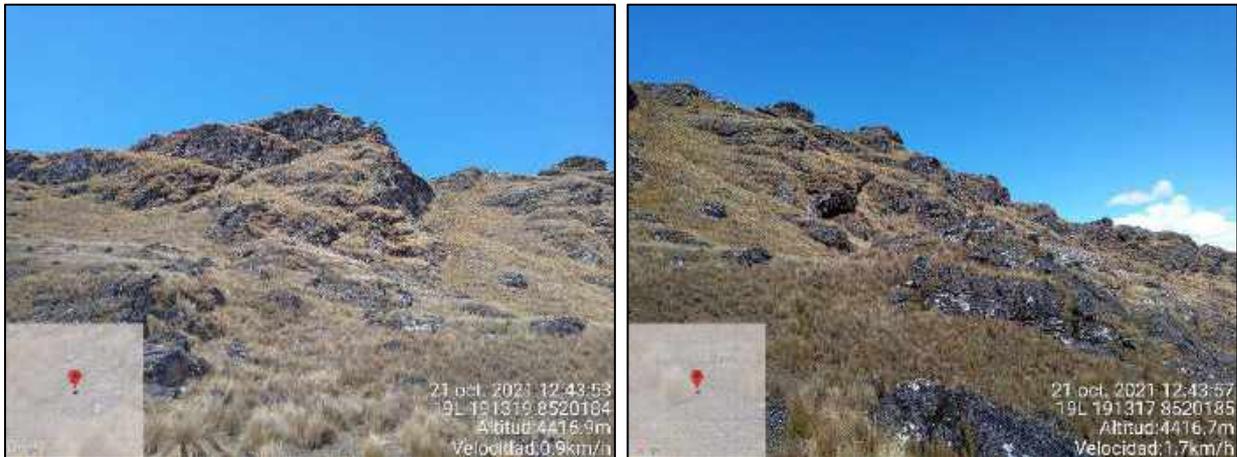
Derrubios en afloramientos de andesitas en el cerro Huanacaure (1) y (2).

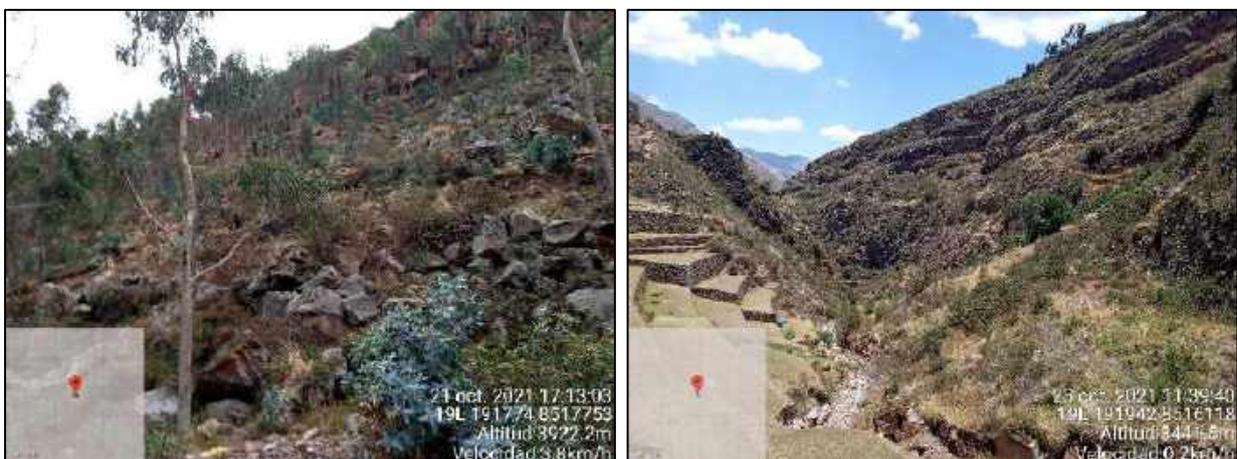
Escarpas en afloramientos de andesitas en el sector de Culishuayco (1), escarpas en laderas a ambos márgenes de río Kitamayo (2).

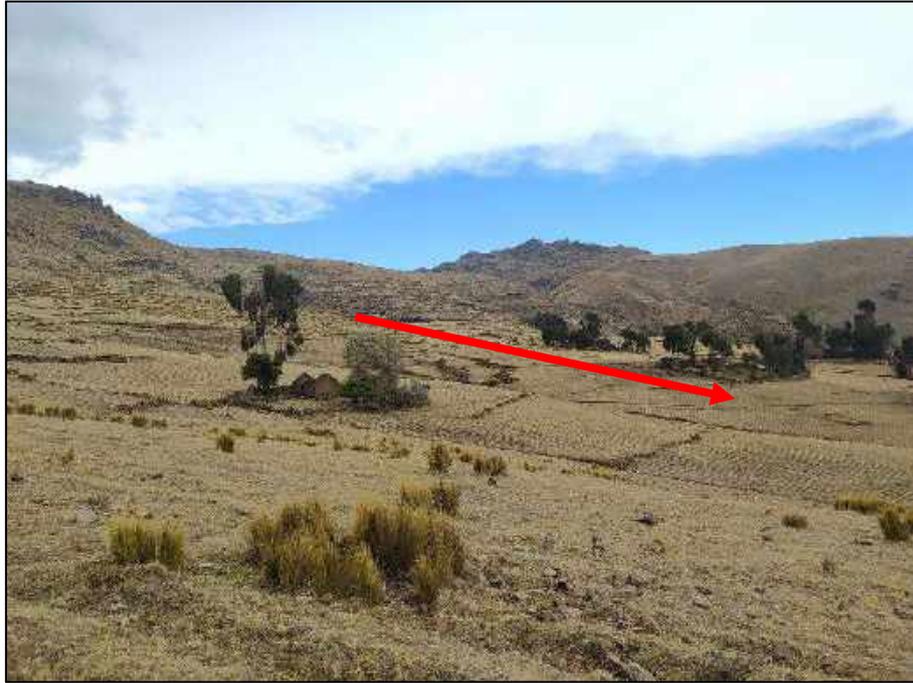
Pendiente inclinada a moderadamente empinada y presencia de cárcavas en el sector de Canceropampa

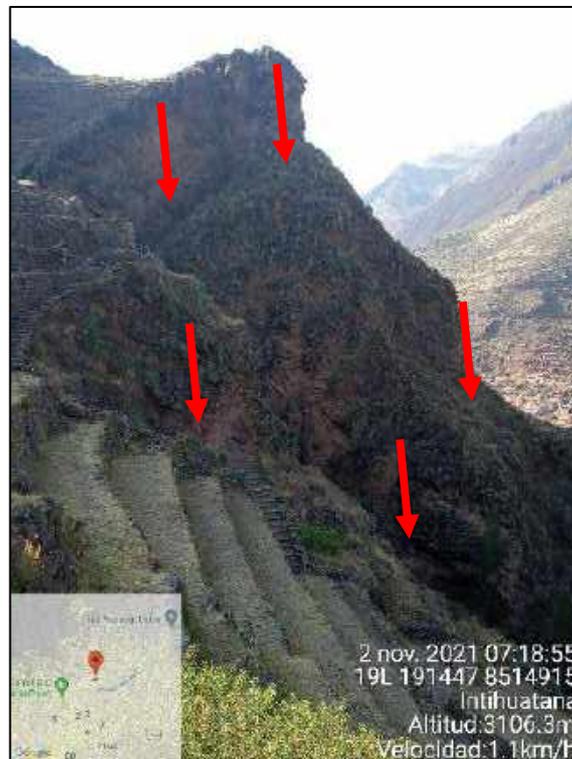
Pendientes escarpadas en el sector Andenes Acchapata

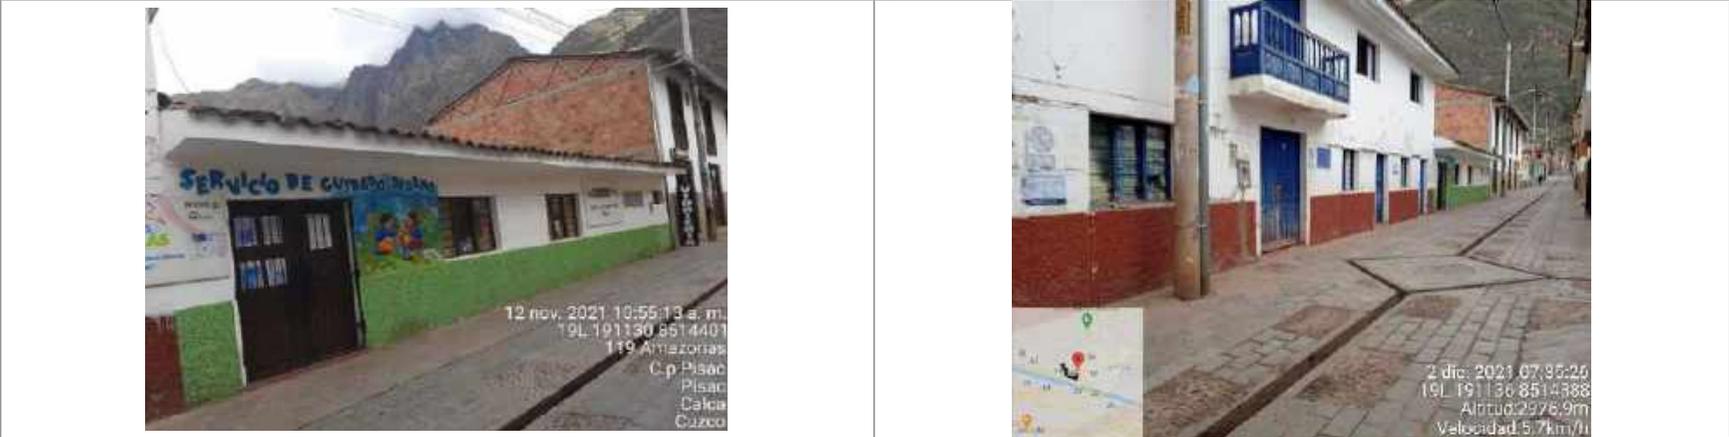
24	Nombre de la Unidad Productora a ser analizada					
	SERVICIO ALIMENTARIA PISAC					
Ubicación Coordenadas UTM		Año de Construcción		Descripción		
Este	191143.000	-		Servicio Alimentaria Pisac (CUNAMAS), de adobe, en uso, habilitado.		
Norte	8514418.000	Entidad Ejecutora				
Cota	3005	MDP				
Sección de río analizada	Km 0+100	Cota de Pelo de Agua (msnm)	2970.50	Altura Agua - Unidad Productora (m)	0	
ANÁLISIS DE VULNERABILIDAD						
Exposición		Fragilidad		Resiliencia		
Al margen derecho entre las calle Espinar, propensa a inundación.		Ubicada en zonas baja respecto a la topografía distal al cauce del río, estado de conservación bueno, de adobe, de primer nivel, en uso, habilitado.		Medidas de respuesta ante inundaciones buena.		
Grado:	Medio	Grado:	Medio	Grado:	Medio	
Vulnerabilidad:	Existe Vulnerabilidad Media		Riesgo:	Existe Riesgo Medio

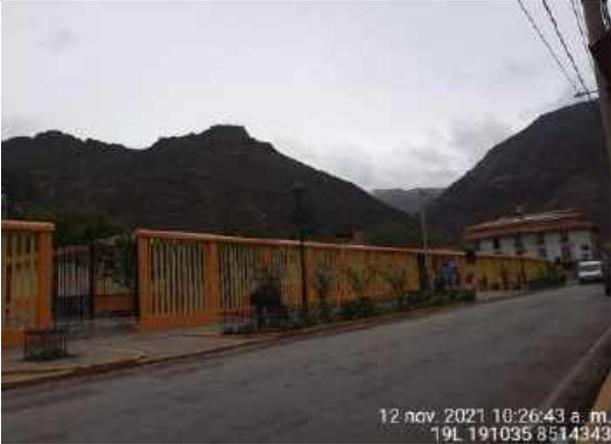
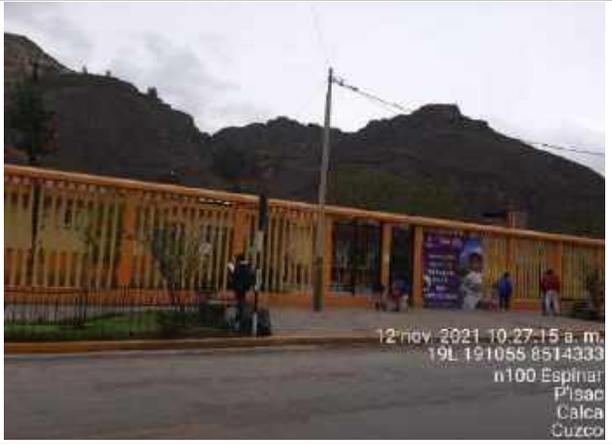
28		Nombre de la Unidad Productora a ser analizada					
		CENTRO DE SALUD CLAS PISAC					
Ubicación Coordenadas UTM		Año de Construcción		Descripción			
Este	191076.000	-		Centro de salud de Class Pisac de concreto armado, en uso, habilitado con morgue.			
Norte	8514349.000	Entidad Ejecutora					
Cota	2971	MDP					
Sección de río analizada		Km 0+000	Cota de Pelo de Agua (msnm)	2965.72	Altura Agua - Unidad Productora (m)		0.118
ANÁLISIS DE VULNERABILIDAD							
Exposición		Fragilidad		Resiliencia		Daño Probable	
Al margen derecho de la Av. Amazonas, propensa a inundación.		Ubicada en zonas bajas respecto a la topografía, medianamente cerca al cauce natural del río, estado de conservación bueno, en uso, Habilitado.		Medidas de respuesta ante inundaciones buena.		Infraestructura de la de salud, ubicado en la calle Amazonas, muy distal del río Kitamayo, pero próximo al área afectada por la emergencia. Daño probable por desborde de río Kitamayo.

Grado:	Medio	Grado:	Medio	Grado:	Medio		
Vulnerabilidad:		Existe Vulnerabilidad Media		Riesgo:		Existe Riesgo Medio	
Panel Fotográfico

<p>12 nov. 2021 10:26:43 a. m. 19L 191035 8514343</p>

<p>12 nov. 2021 10:27:15 a. m. 19L 191055 8514333 n100 Espinar Pisac Calca Cuzco</p>

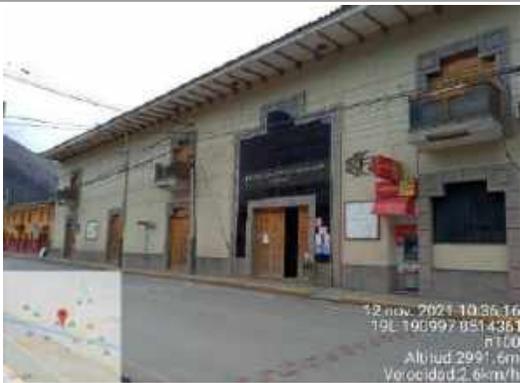
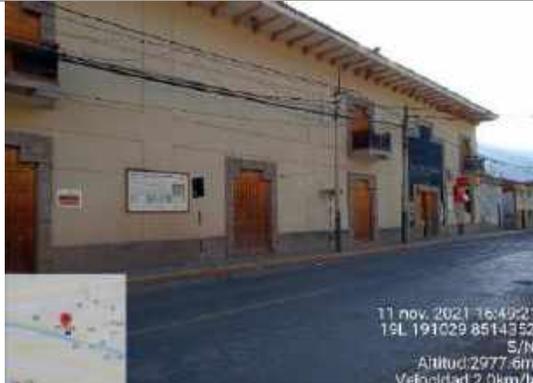
29		Nombre de la Unidad Productora a ser analizada					
		CENTRO DE CONVENCIONES PISAC					
Ubicación Coordenadas UTM		Año de Construcción		Descripción			
Este	191001.000	-		Centro de Convenciones Pisac, acondicionado de dos niveles de concreto armado y cajero multired.			
Norte	8514354.000	Entidad Ejecutora					
Cota	2971	MDP					
Sección de río analizada		Km 0+000	Cota de Pelo de Agua (msnm)	2965.51	Altura Agua - Unidad Productora (m)		0.212
ANÁLISIS DE VULNERABILIDAD							
Exposición		Fragilidad		Resiliencia		Daño Probable	
En la avenida Amazonas. Cercana a las riberas del río Vilcanota (margen derecha).		Ubicada en zonas bajas respecto a la topografía, distancia cercanamente respecto al cauce del río Vilcanota y en zonas de inundación por desborde del río Kitamayo. Estado de conservación bueno, dos niveles de concreto armado, en uso, habitada.		Medidas de respuesta ante inundación Regular a buena, Defensa ribereña margen derecha del río Vilcanota, Habitada y en uso.		Infraestructura de la municipalidad distrital de Pisac, ubicado en la Av. Amazonas, muy distal del río Kitamayo, pero afectada por la emergencia. Daño probable por desborde de río Kitamayo.

Grado:	Alto	Grado:	Medio	Grado:	Alto		
Vulnerabilidad:		Existe Vulnerabilidad Media		Riesgo:		Existe Riesgo Alto	
Panel Fotográfico

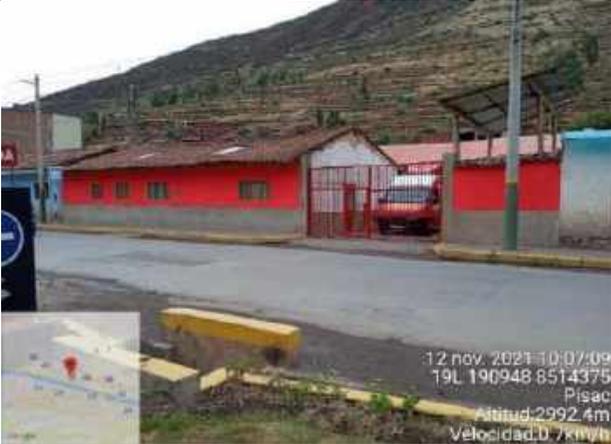
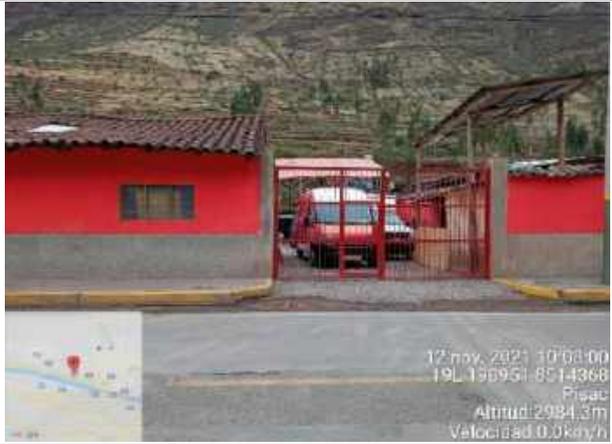
30		Nombre de la Unidad Productora a ser analizada					
		COMPAÑÍA DE BOMBEROS B 131					
Ubicación Coordenadas UTM		Año de Construcción		Descripción			
Este	191115.000	-		Compañía de bomberos B 131, establecimiento de un nivel, recientemente designada para la institución.			
Norte	8514314.000	Entidad Ejecutora					
Cota	2991	MDP					
Sección de río analizada		Km 0+000	Cota de Pelo de Agua (msnm)	2966.28	Altura Agua - Unidad Productora (m)	0.437	
ANÁLISIS DE VULNERABILIDAD							
Exposición		Fragilidad		Resiliencia		Daño Probable	
En la ribera del río Vilcanota (margen derecha). Dentro de las zonas de inundación en la avenida Amazonas.		Ubicado en zona baja respecto a la topografía, cercana respecto a la sección de río Vilcanota, dentro de la zona de inundación por desborde del río Kitamayo. Estado regular.		Medida de respuesta ante inundación muy buena, defensa ribereña río Vilcanota margen derecha.		Espacio actualmente ocupado por el cuerpo de bomberos B-131 Pisac, ubicado en la Av. Amazonas, muy distal del río Kitamayo, pero afectada por la emergencia. Daño probable por desborde de río Kitamayo.

Grado:	Alto	Grado:	Medio	Grado:	Alto		
Vulnerabilidad:		Existe Vulnerabilidad Media		Riesgo:		Existe Riesgo Alto	
Panel Fotográfico

<p>12 nov. 2021 10:07:09 19L 190948 8514375 Pisac Altitud: 2992.4m Velocidad: 0.7km/h</p>

<p>12 nov. 2021 10:08:00 19L 190951 8514368 Pisac Altitud: 2984.3m Velocidad: 0.0km/h</p>

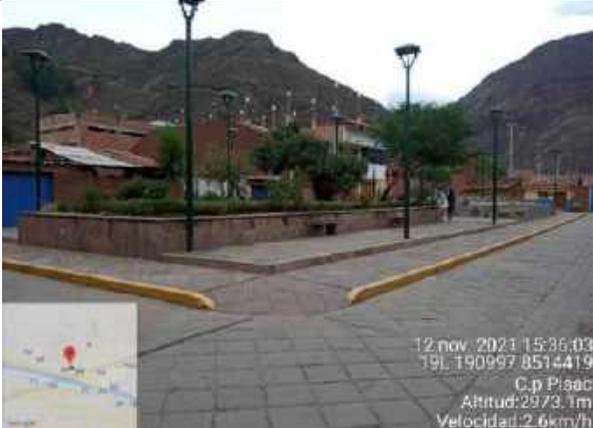
31		Nombre de la Unidad Productora a ser analizada					
		PARQUE RECREACIONAL CLORINDA MATTO DE TURNER (SAPITO)					
Ubicación Coordenadas UTM		Año de Construcción		Descripción			
Este	191024.000	-		Parque recreacional, áreas verdes y fuente de agua.			
Norte	8514413.000	Entidad Ejecutora					
Cota	2973	MDP					
Sección de río analizada		Km 0+075	Cota de Pelo de Agua (msnm)	2965.88	Altura Agua - Unidad Productora (m)	0.436	
ANÁLISIS DE VULNERABILIDAD							
Exposición		Fragilidad		Resiliencia		Daño Probable	
Muy alejada del cauce natural del río Vilcanota, río Kitamayo. Alejada de la zona de inundación emergencia 2010 y 2020.		Ubicada en zonas bajas respecto a la topografía del terreno, Alejada del cauce natural del río, estado de conservación muy bueno, concreto.		Medidas de respuesta ante inundaciones muy buena,		Espacio recreacional muy distal del río Kitamayo, pero cercano a área afectada por la emergencia. Daño probable por desborde de río Kitamayo.

Grado:	Bajo	Grado:	Bajo	Grado:	Alto		
Vulnerabilidad:		Existe Vulnerabilidad Baja		Riesgo:		Existe Riesgo Bajo	
Panel Fotográfico

<p>12 nov. 2021 15:35:03 191.190997 8514419 C.p Pisac Altitud: 2973.1m Velocidad: 2.6km/h</p>

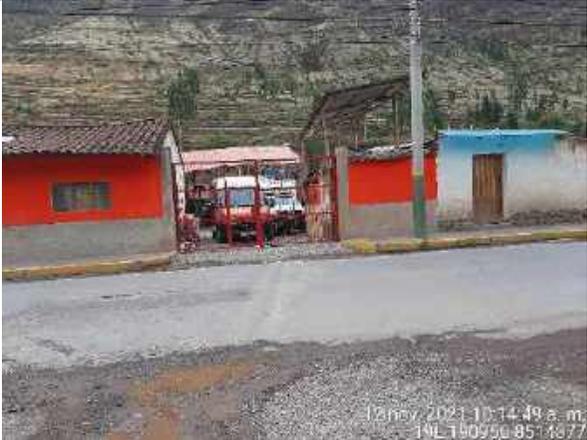
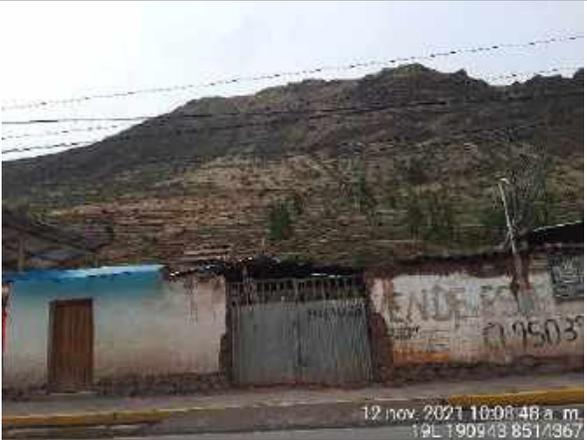
32	Nombre de la Unidad Productora a ser analizada					
	ALMACEN DE LA MDP					
Ubicación Coordenadas UTM		Año de Construcción		Descripción		
Este	190936.000	-		Almacén de la MDP, de adobe, de regular a malo, en uso, habitada.		
Norte	8514363.000	Entidad Ejecutora				
Cota	2971	MDP				
Sección de río analizada		Km 0+030	Cota de Pelo de Agua (msnm)	2962.45	Altura Agua - Unidad Productora (m)	0
ANÁLISIS DE VULNERABILIDAD						
Exposición		Fragilidad		Resiliencia		Daño Probable
A la margen izquierda de la Av. Amazonas, propensa a inundación y cercano al río Vilcanota.		Ubicada en zonas bajas a muy bajas respecto a la topografía, cerca respecto al cauce del río, estado de conservación regular a malos en uso, habitado.		Defensa ribereña del río Vilcanota. Medidas de respuesta ante inundación buena.		Establecimiento de uso directo por la MDP, destinando parte de su área, para el Cuerpo de bomberos B-131 Pisac. Posible daño a la infraestructura por desborde del río Kitamayo.

Grado:	Alto	Grado:	Alto	Grado:	Medio	
Vulnerabilidad:		Existe Vulnerabilidad Alta		Riesgo:		Existe Riesgo Alto
Panel Fotográfico

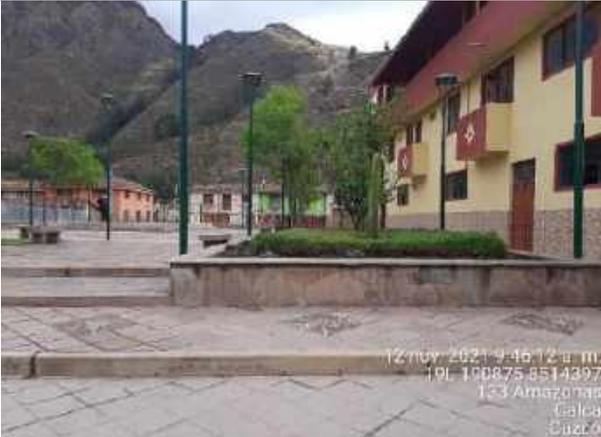
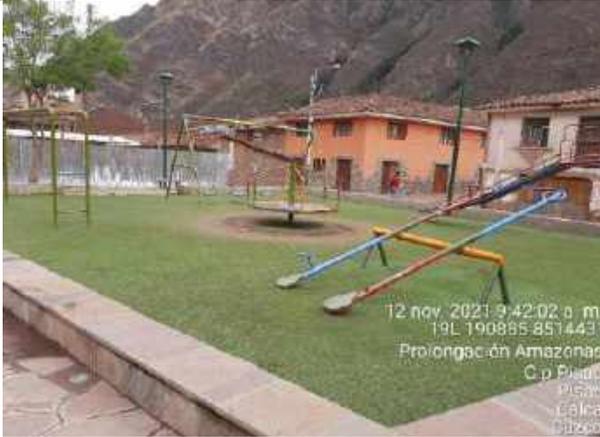
33	Nombre de la Unidad Productora a ser analizada					
	PARQUE RECREACIONAL AUSANGATE					
Ubicación Coordenadas UTM		Año de Construcción		Descripción		
Este	190885.000	-		Parque Recreacional con concreto y grass, habilitada, buen estado		
Norte	8514426.000	Entidad Ejecutora				
Cota	2979	MDP				
Sección de río analizada		Km 0+075	Cota de Pelo de Agua (msnm)	2964.45	Altura Agua - Unidad Productora (m)	0
ANÁLISIS DE VULNERABILIDAD						
Exposición		Fragilidad		Resiliencia		Daño Probable
Entre la Av. Amazonas y Av. Ausangate, propensa a inundación.		Ubicada en la zona bajas respecto al cauce del río, estado de conservación bueno, en uso habilitado.		medidas de respuesta ante inundación regular a buena.		Espacio recreacional muy distal del río Kitamayo, pero cercano a área afectada por la emergencia. Posible daño de infraestructura por desborde del río Kitamayo.
Grado:	Medio	Grado:	Medio	Grado:	Medio

Vulnerabilidad:		Existe Vulnerabilidad Media		Riesgo:		Existe Riesgo Medio
Panel Fotográfico

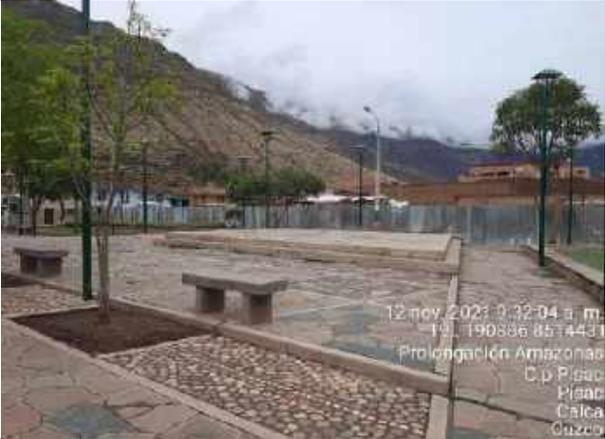
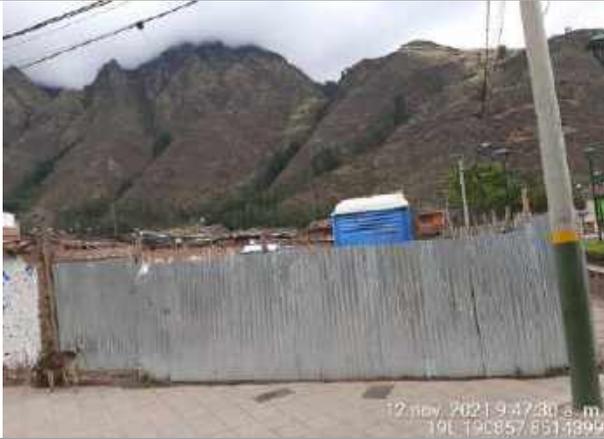
34	Nombre de la Unidad Productora a ser analizada					
	ALMACÉN DE GERENCIA AMBIENTAL MDP					
Ubicación Coordenadas UTM		Año de Construcción		Descripción		
Este	190860.000	-		Almacén de servicio de limpieza de la MDP, habilitada, en estado malo.		
Norte	8514398.000	Entidad Ejecutora				
Cota	2976	MDP				
Sección de río analizada	Km 0+075	Cota de Pelo de Agua (msnm)	2964.45	Altura Agua - Unidad Productora (m)	0	
ANÁLISIS DE VULNERABILIDAD						
Exposición		Fragilidad		Resiliencia		
cerca de la Av. Amazonas y Av. Ausangate, propensa a inundación.		Ubicada en zonas bajas respecto a la topografía, distancia medianamente cerca respecto al cauce del río, estado de conservación malo, en uso, habilitada.		Medidas de respuesta ante inundación regular a buena.		
Grado:	Medio	Grado:	Alto	Grado:	Medio	
Vulnerabilidad:	Existe Vulnerabilidad Alta			Riesgo:	Existe Riesgo Medio	
Panel Fotográfico
