MUNICIPALIDAD PROVINCIAL DEL
CUSCO

EVALUACIÓN DE RIESGO DE DESASTRES (EVAR) POR SISMO

en el Centro Histórico del Cusco, Distrito de Cusco, Provincia del Cusco

Diciembre 2025

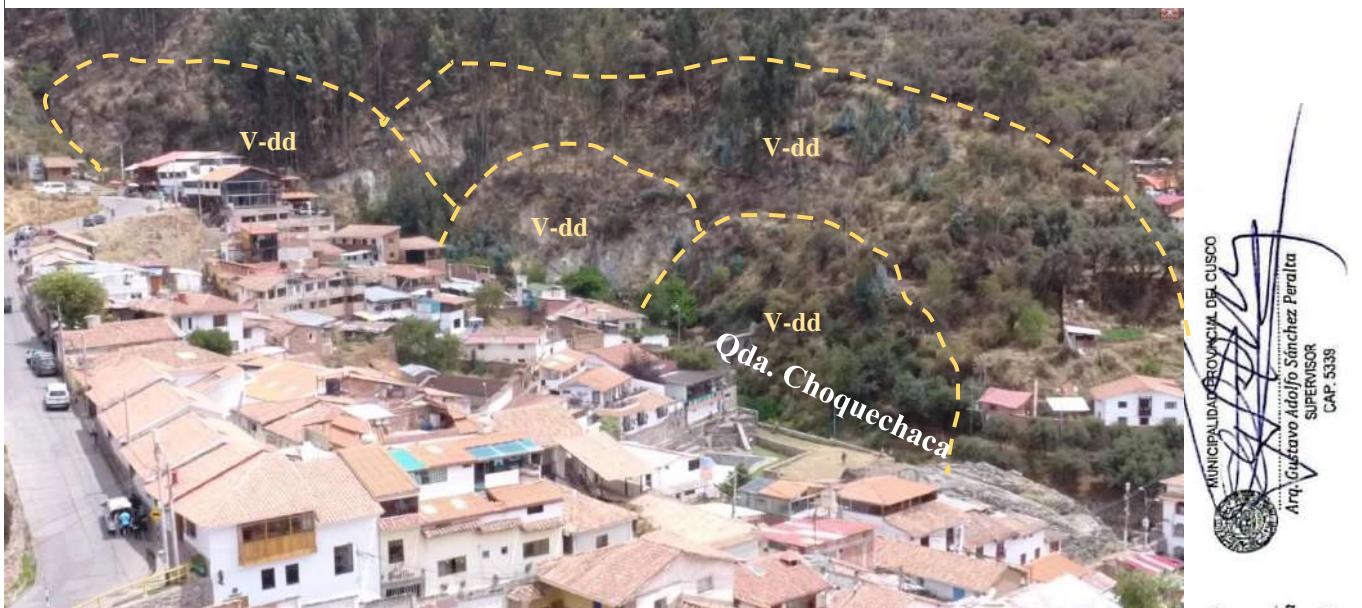
Fotografía 2: Se observan vertientes de depósitos coluviales. Sector margen izquierda de la quebrada Choquechaca.

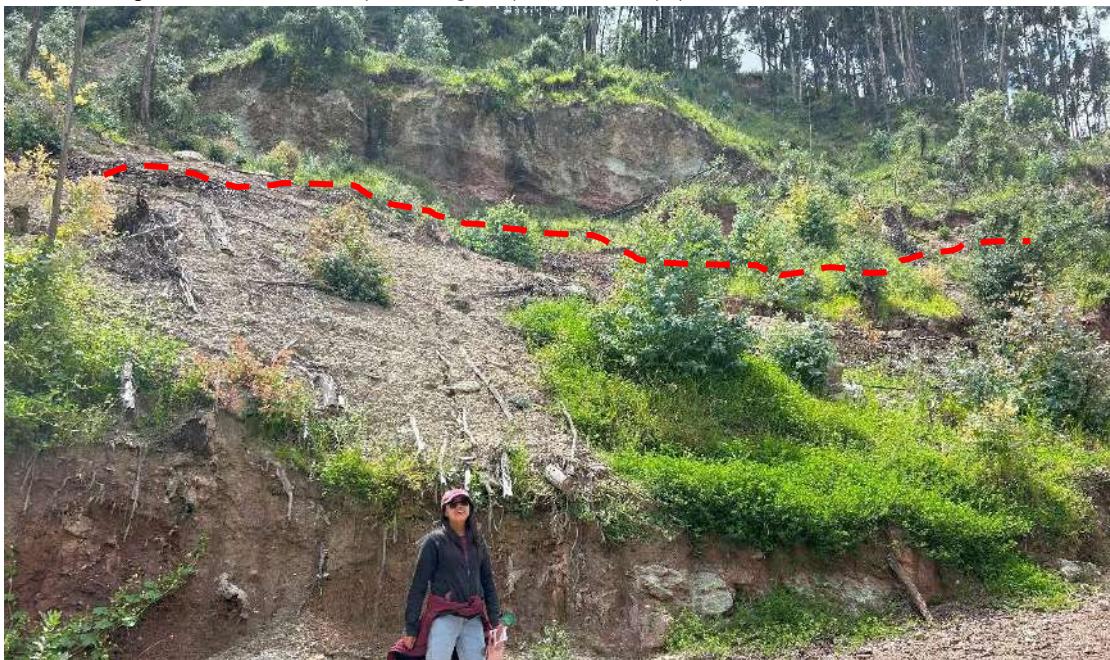
Litológicamente se ha reconocido un paquete de yesos intercaladas con lutitas de coloraciones blancas y marrones con un grado de compactación bajo, que está indicando la baja capacidad portante de estos sedimentos. Esta situación se evidencia al presentar una intensa actividad de geodinámica externa con varios deslizamientos haciendo de estos sedimentos áreas caóticas.

Fotografía 10: Afloramiento de yesos. Margen izquierda del río Saphy, coordenadas UTM 176788 E, 8504546 N.

La fotografía N°10, muestra en la parte superior un afloramiento de yesos y paquetes de lutitas. En la parte alta se distingue la presencia de material suelto, evidenciando procesos erosivos y acumulación de materiales cuaternarios sobre los yesos de la Formación Maras.

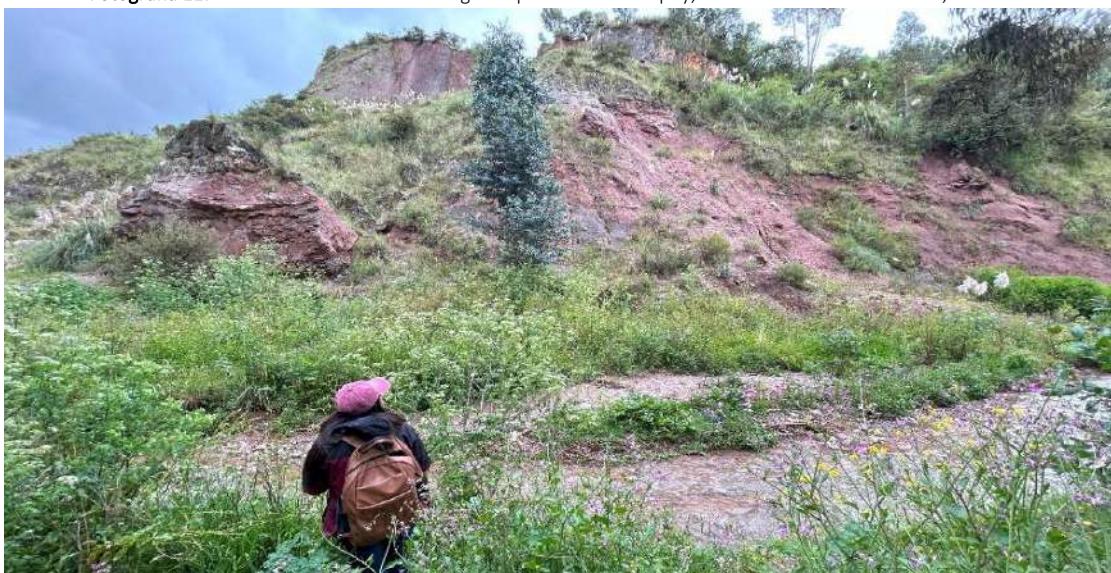
Fotografía 11: Afloramientos de Yesos. Margen izquierda del río Saphy, coordenadas UTM 176223 E, 8505024 N.

En la fotografía N°11 se aprecia un afloramiento de yesos con intercalaciones de lutitas, con intensa actividad de geodinámica externa.

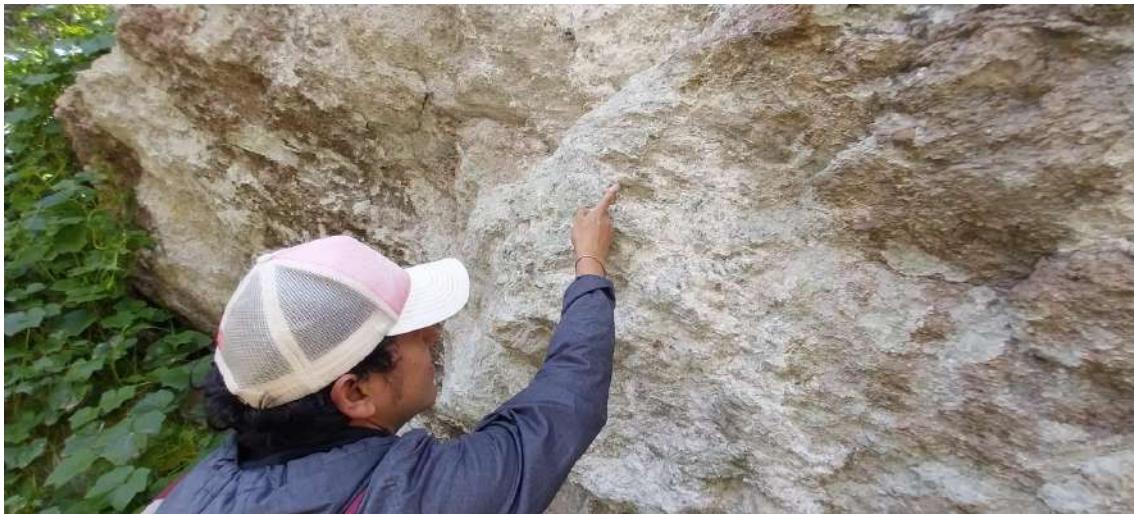
Fotografía 12: Afloramientos de Yesos. Margen derecha del río Saphy, coordenadas UTM 176130 E, 8505120 N.

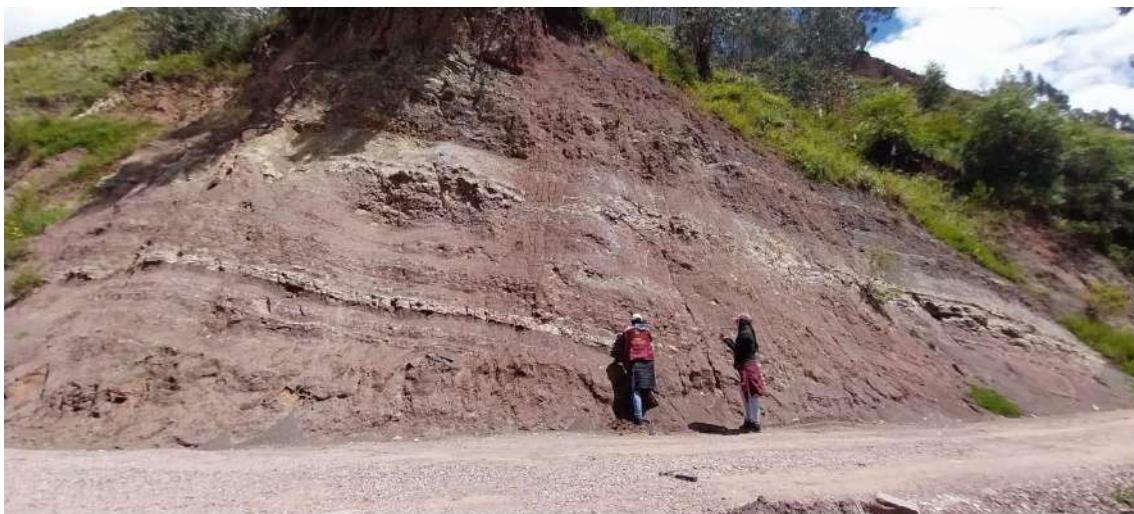
Fotografía 13: Secuencia de lutitas rojas y verdes de la Fm. Puquín. Margen derecha del río Saphy; coordenadas UTM 19L 176531 E, 8504709 N.

En la fotografía N°13 se observa un afloramiento con intercalaciones de lutitas rojas y verdosas con rumbo N170 e inclinación 45°W, presenta fracturamiento moderado y evidencia procesos de meteorización, actualmente se vienen generando arcillas.

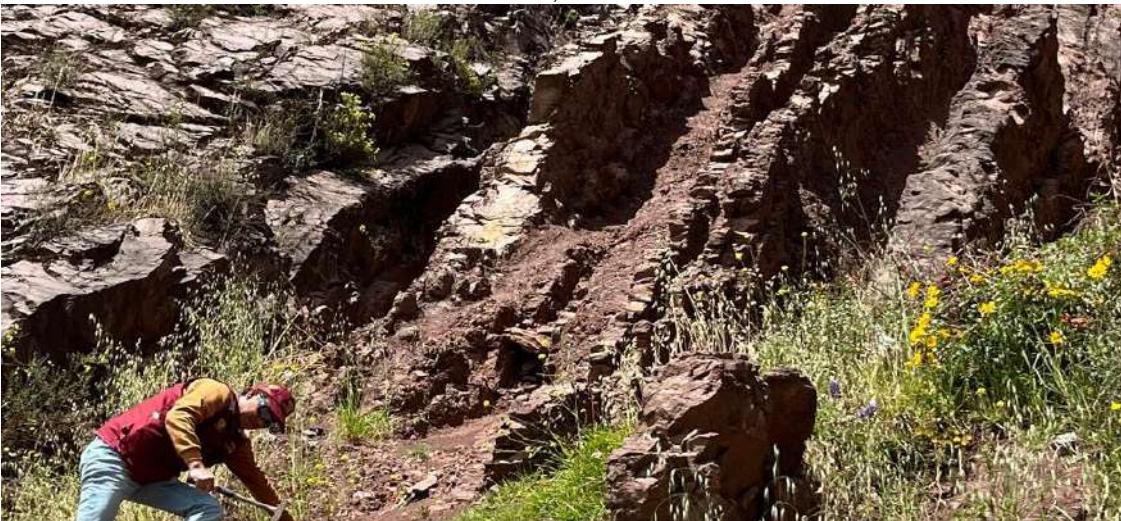
Fotografía 16: Afloramientos de Lutitas con intercalaciones de areniscas de la Fm. Puquín en el sector de Puquín, coordenadas UTM 175670 E, 8502958 N.

La fotografía N°16 muestra un afloramiento de intercalaciones de lutitas rojizas y areniscas con rumbo~ N 20° e inclinación 84° hacia el este, presenta fracturamiento intenso y evidencia procesos de meteorización.

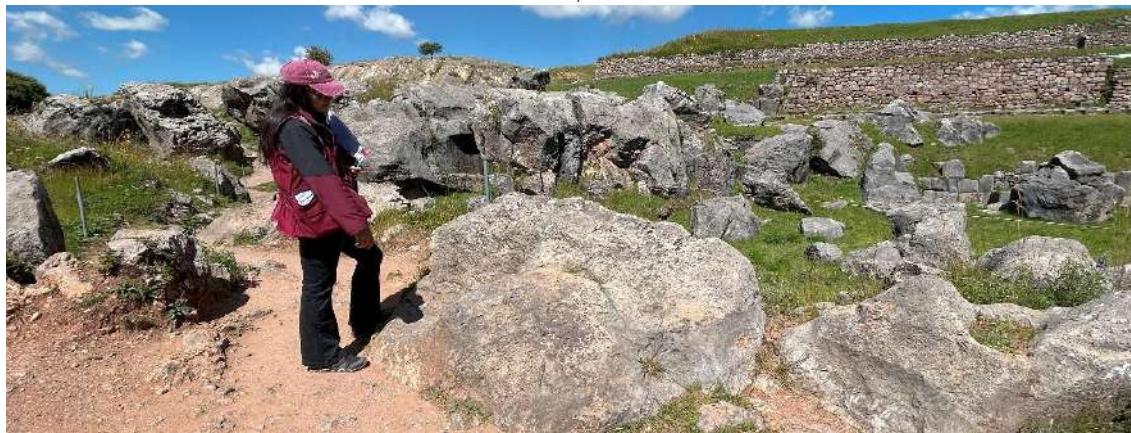
Fotografía 19: Afloramientos de calizas de la Formación Ayabacas en el Complejo Arqueológico de Saqsayhuamán, coordenadas UTM 177183 E, 8504939 N.

La fotografía N° 19, muestra afloramientos de calizas de formas dispersas, los bloques se encuentran lixiviados, mostrando una superficie carstica.

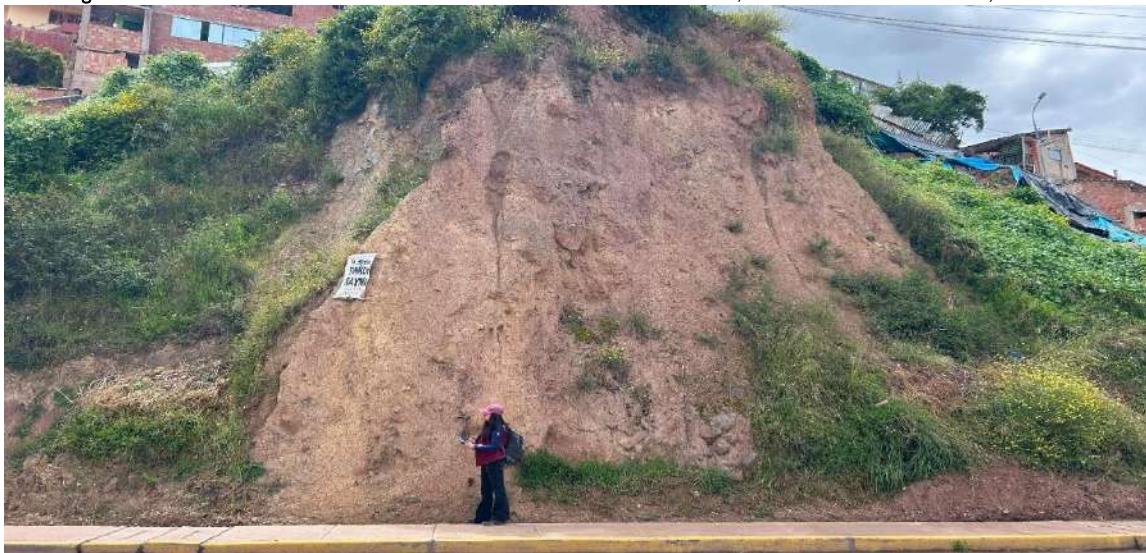
Fotografía 23: Afloramientos de la Formación Chincheros en la Av. Circunvalación, coordenadas UTM 178763 E, 8504187 N.

La fotografía N°23, muestra un afloramiento de la Formación Chinchero, con clastos de calizas, lutitas (0.5 cm de diámetro a 20cm de diámetro) emplazadas en una matriz arcillo-arenosa. Se evidencia también que presenta un bajo grado de compactación.

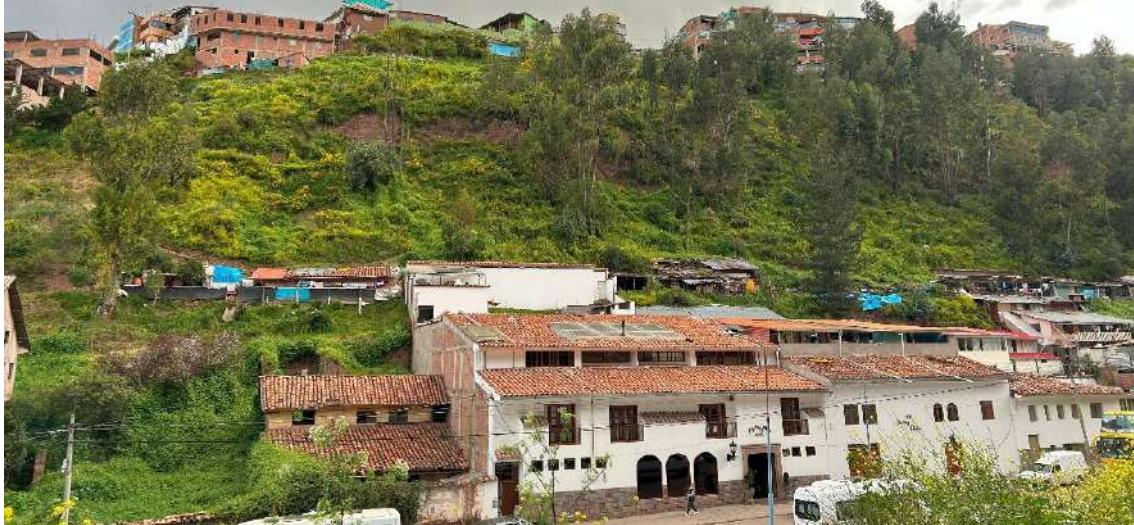
Fotografía 24: Afloramientos de la Secuencia 1 de la Fm. San Sebastián en la margen derecha de la quebrada Saphy.

La fotografía N°24, muestra afloramiento de la Secuencia 1 de la Fm. San Sebastián, ubicada en la margen derecha de la quebrada Saphy, se puede observar el alto grado de la pendiente. En la parte alta se observan edificaciones del Barrio de Santa Ana y la exposición al desmoronamiento que tienen estas viviendas ubicadas junto al talud del afloramiento; de otro lado se observa exposición a ser afectadas por deslizamientos de las viviendas ubicadas en la parte baja (calle Saphy).

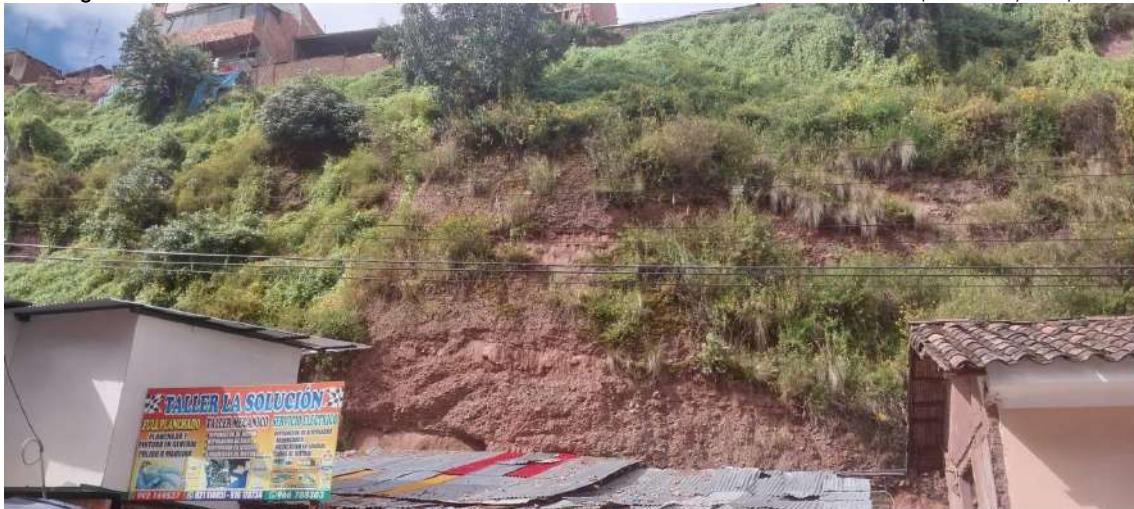
Fotografía 25: Afloramientos de la Secuencia 1 de la Fm. San Sebastián Formación San Sebastián en la quebrada Ayahuayco.

La fotografía N° 25, muestra afloramiento de la Secuencia 1 de la Fm. San Sebastián, ubicada en la quebrada Ayahuayco. Al igual que en la quebrada Saphy, se observan pendientes muy pronunciadas con secuencias de intercalaciones de conglomerados con intercalación de lutitas, con el mismo grado de exposición al peligro de desmoronamiento de las viviendas ubicadas en la parte alta (Barrio de Santa Ana) y exposición a ser afectadas por deslizamientos de las viviendas ubicadas en la parte baja (Av. Ayahuayco).

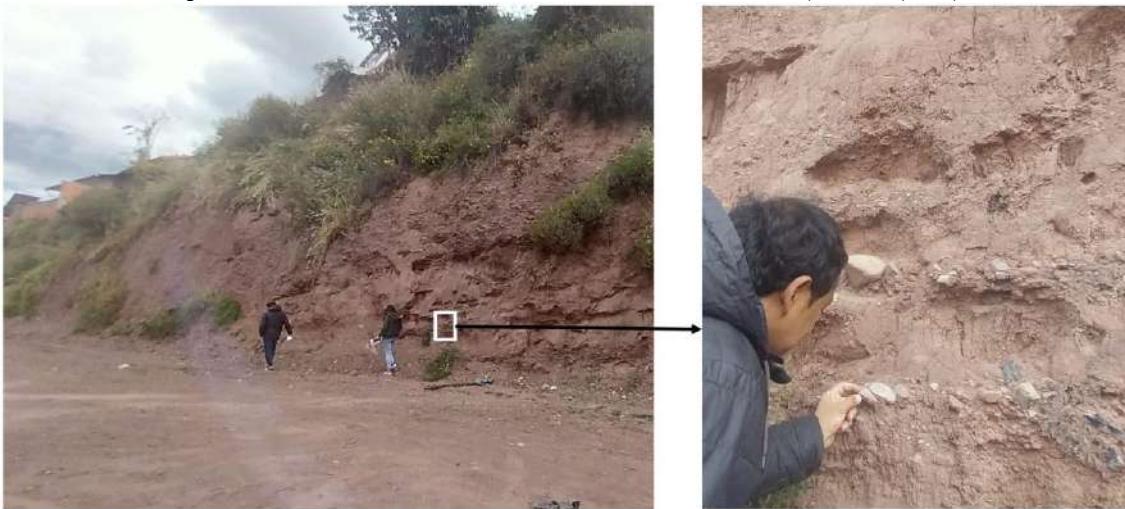
Fotografía 26: Afloramientos de la Secuencia 1 de la Fm. San Sebastián en la quebrada Ayahuayco.

La fotografía N° 26, muestra el detalle de las secuencias de conglomerados y materiales finos de la Secuencia 1. Se observan los clastos de los conglomerados subredondeados de areniscas soportados en matriz de arcillas y limos.

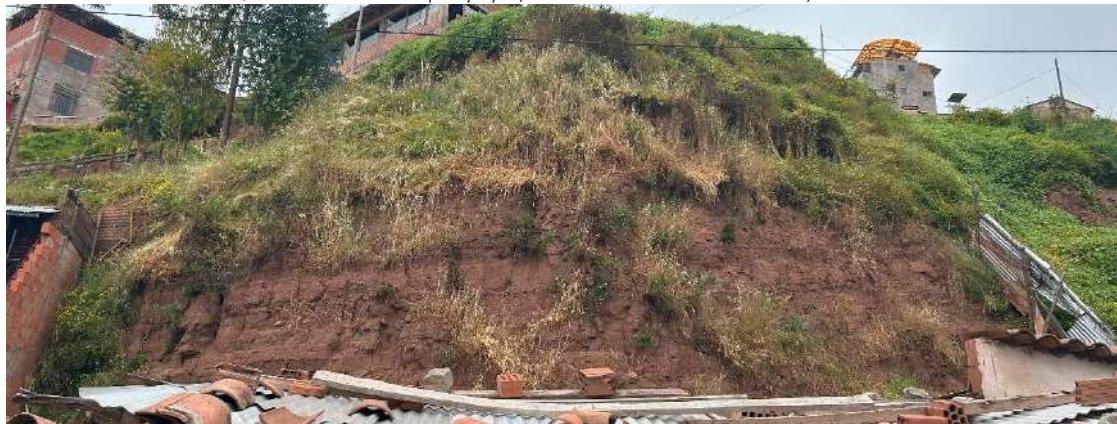
Fotografía 27: Afloramientos de la Secuencia 2 de la Fm. San Sebastián, ubicado en la parte posterior del Cementerio de Almudena, Quebrada Corimachaquayniyoc, coordenadas UTM 19L 176571 E, 8502399 N.

En la fotografía N°27, se puede apreciar un paquete de arcillas compactadas de color rojizo de forma horizontal, cubierto parcialmente de vegetación, viviendas en la parte superior e inferior del afloramiento.

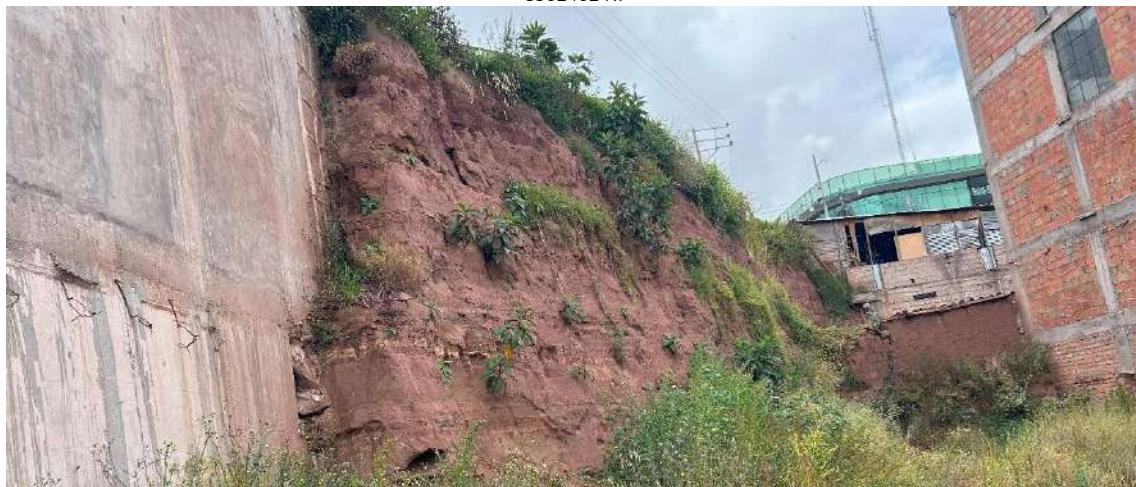
Fotografía 28: Afloramientos de la Secuencia 2 de la Fm. San Sebastián, sector Qoripata Sur, coordenadas UTM 19L 177600 E, 8502402 N.

En la fotografía N°28, se puede apreciar un paquete de arcillas intercaladas con limos de forma horizontal.

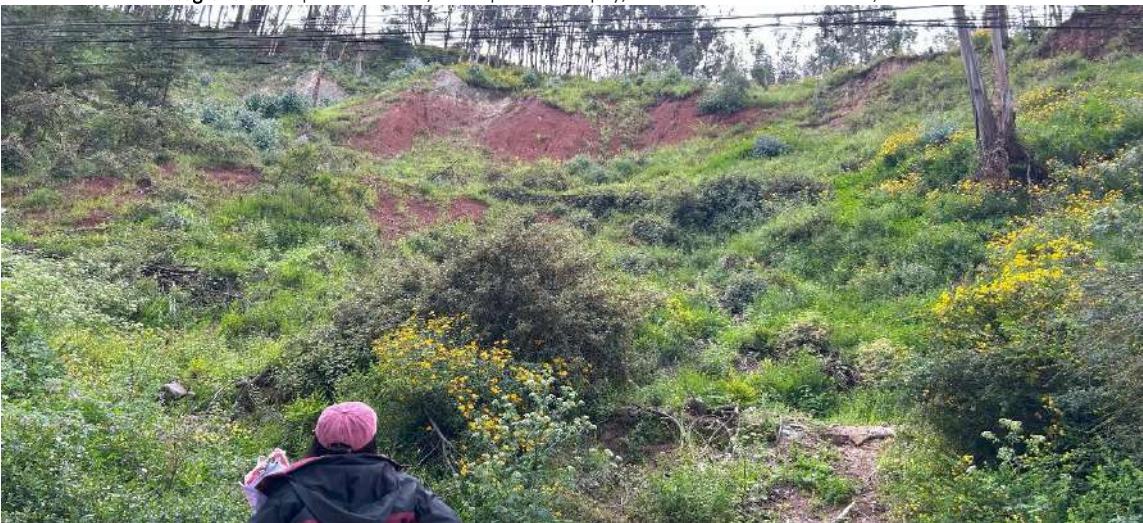
Fotografía 30: Depósito Coluvial, en la quebrada Saphy, coordenadas UTM 176793 E, 8504507 N.

En la fotografía N°30 tomada en la margen izquierda de la quebrada Saphy, fuera del Centro Histórico del Cusco, muestra la intensa actividad de geodinámica externa que ha dejado depósitos coluviales. En el caso de esta zona, se muestra las características físicas de los tipos de litología, compuestos de arcillas y principalmente yesos, que en el sector se comportan de formas muy caóticas, muy susceptibles a deslizamientos, que constantemente vienen generando nuevos cuerpos de materiales coluviales.

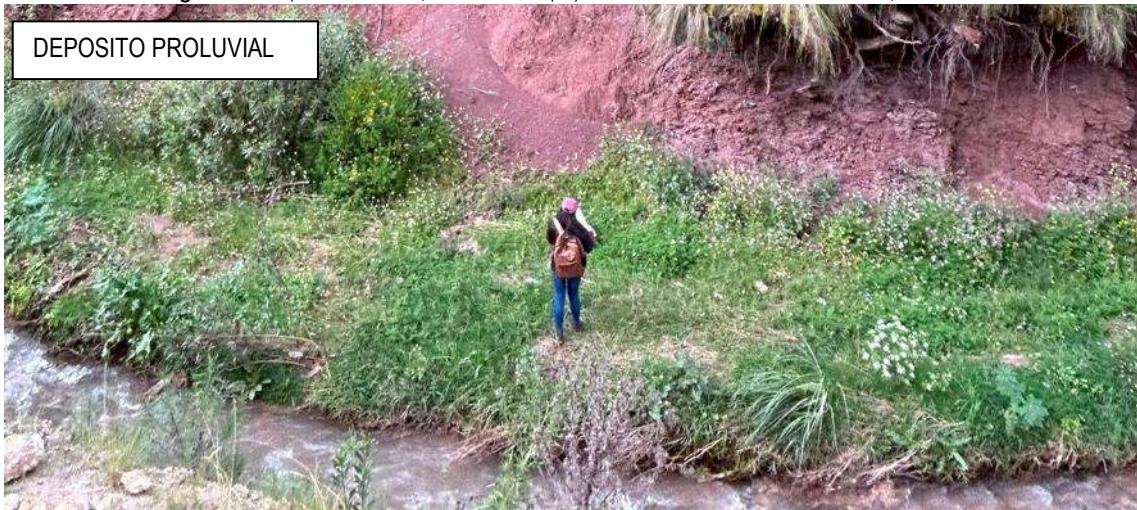
Fotografía 32: Depósito Proluvial, "Quebrada Saphy" en las coordenadas UTM 175822 E, 8505521 N.

En la fotografía N° 32 se observan depósitos proluviales ubicados en ambas márgenes de la quebrada Saphy. Se distinguen los rastros dejados por un flujo reciente, el cual ha transportado y depositado detritos compuestos por fragmentos rocosos de diversos tamaños bloques, gravas y arenas dentro de una matriz de composición llimo-arenosa a arcillosa.

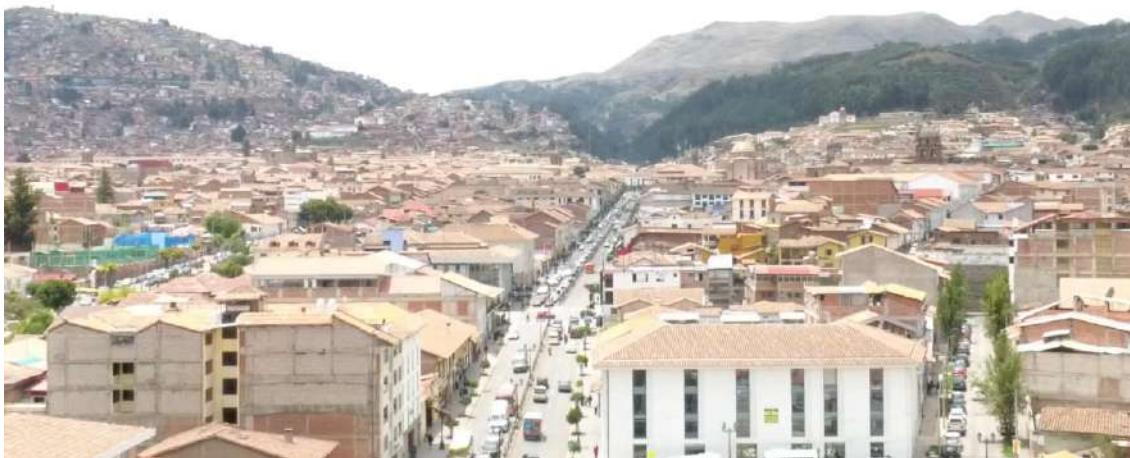
Fotografía 35: Pendientes muy bajas 0° y 4°. La foto muestra la Av. el Sol, el correo y alrededores en el sector Núcleo del Centro Histórico del Cusco.

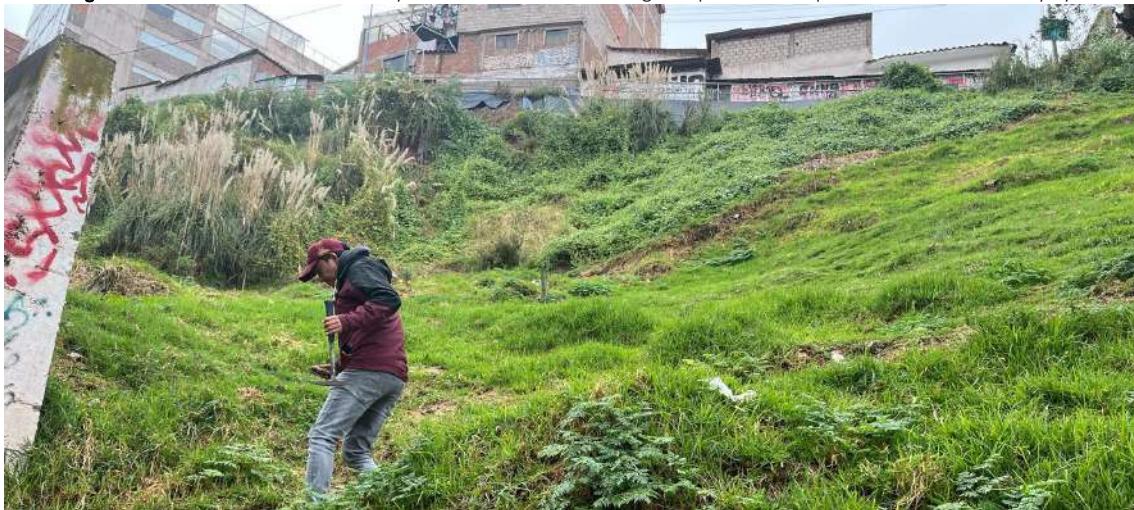
Fotografía 37: Pendientes moderadas 8° y 16° . La foto muestra la margen izquierda de la quebrada Ccorimachachuayniyoc.

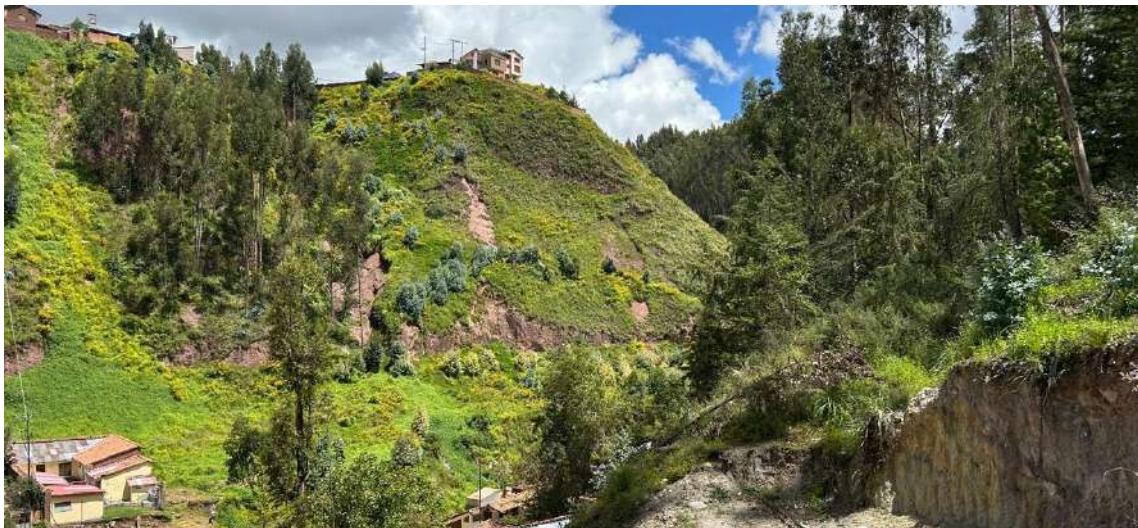
En el Centro Histórico, estas pendientes son observadas en ambas márgenes de la quebrada Saphy y Ayahuayco, donde además se puede observar que la litología son conglomerados, arcillas y limos, que aumenta la susceptibilidad a deslizamientos, derrumbes, caídas de rocas o procesos erosivos, que afectarían a elementos expuestos de las partes altas y bajas de estas escarpas. Es evidente, además, que, por las características de estas pendientes, la ocupación de infraestructura pública o privada es lo menos recomendable.

Fotografía 39: Pendientes muy fuertes >35°. La foto muestra la margen derecha de la quebrada Saphy.

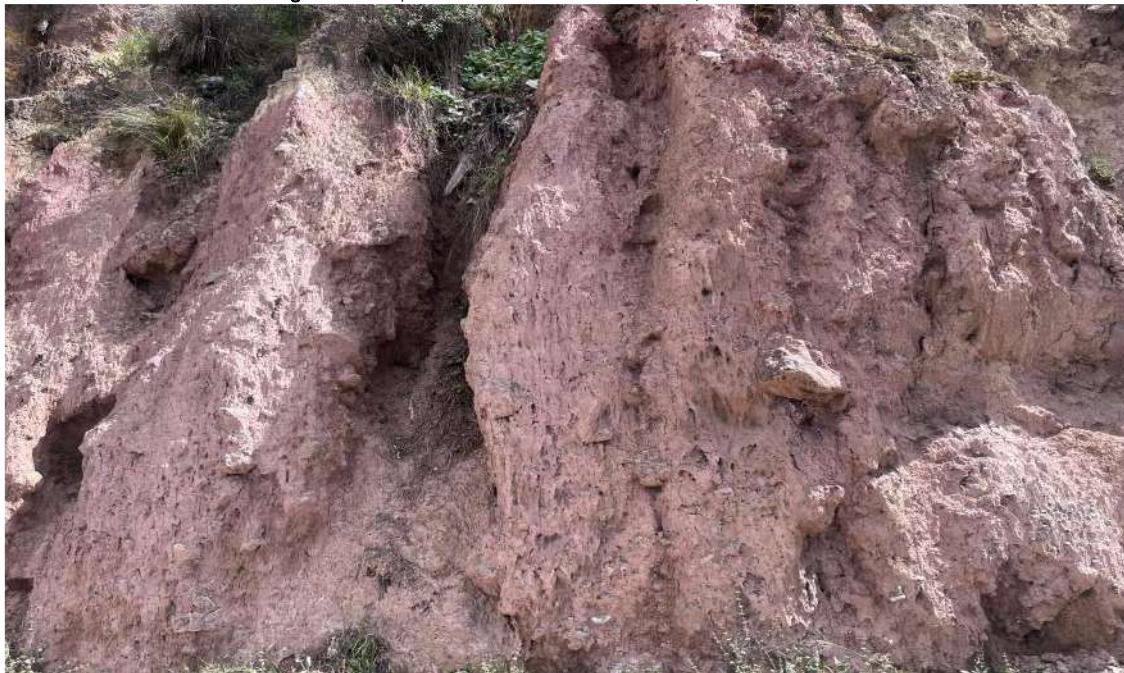
Fotografía 40: Depósitos de la Formación Chinchero, sector Totora Paccha.

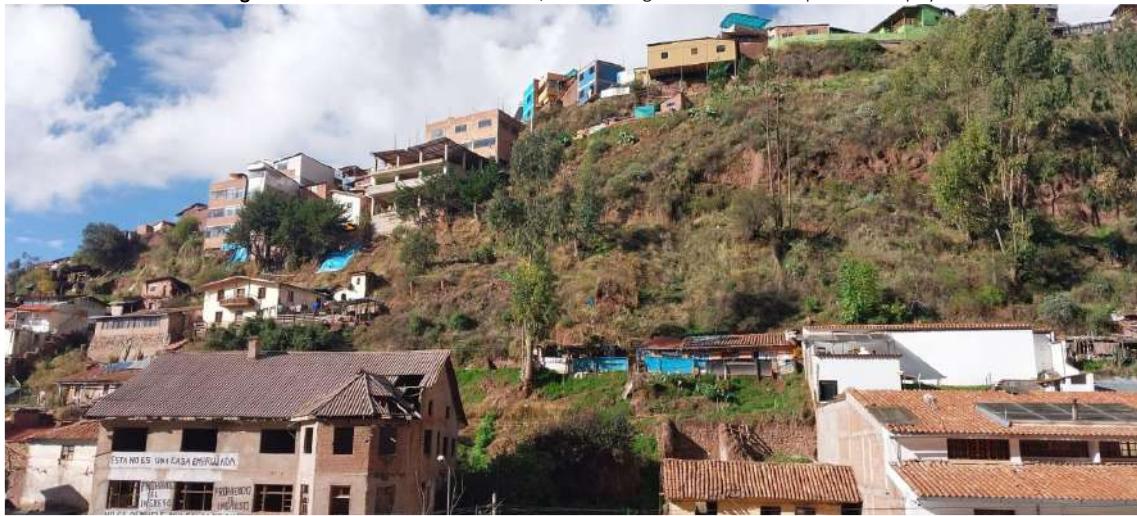
Fotografía 41: Formación San Sebastián, sector margen derecha de la quebrada Saphy.

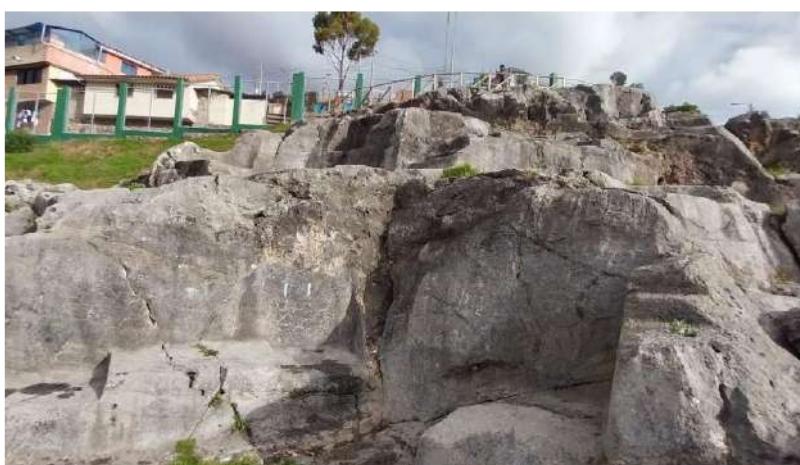
Fotografía 42: Secuencias de rocas calcáreas de la Formación Ayabacas, sector Tetecaca.

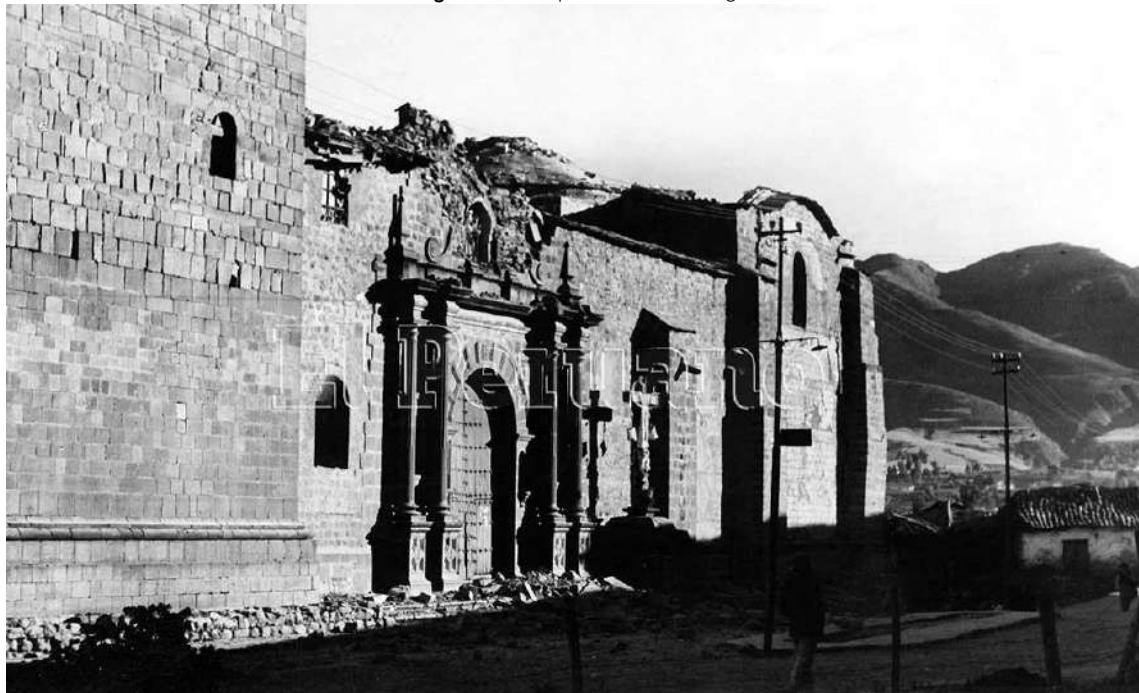
Fotografía 43: Templo de Santo Domingo.

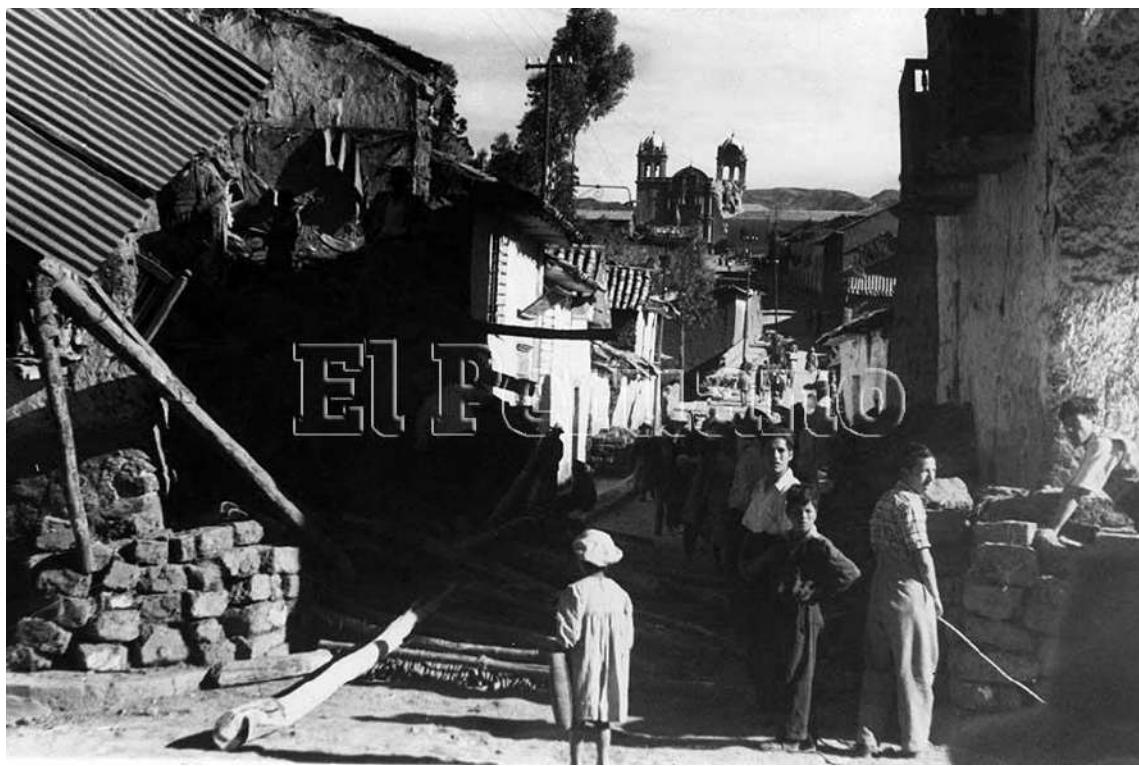
Fotografía 44: Calle Belén, al fondo Templo de Belén.

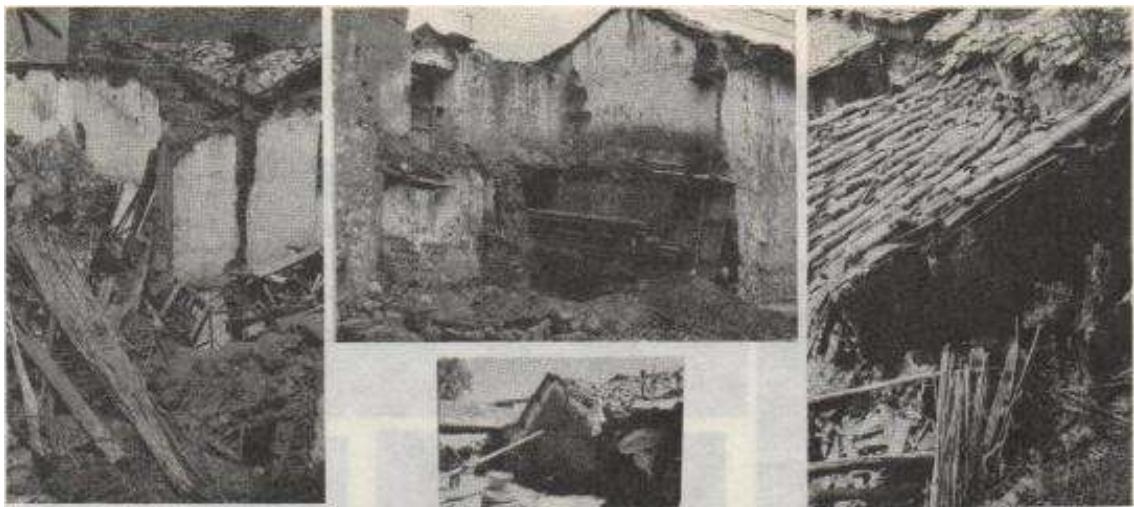
Fotografía 45: Inmuebles afectados por el sismo de 1986.

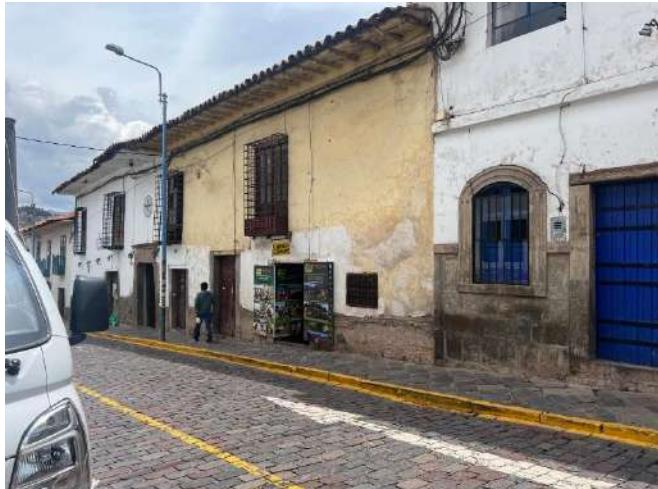
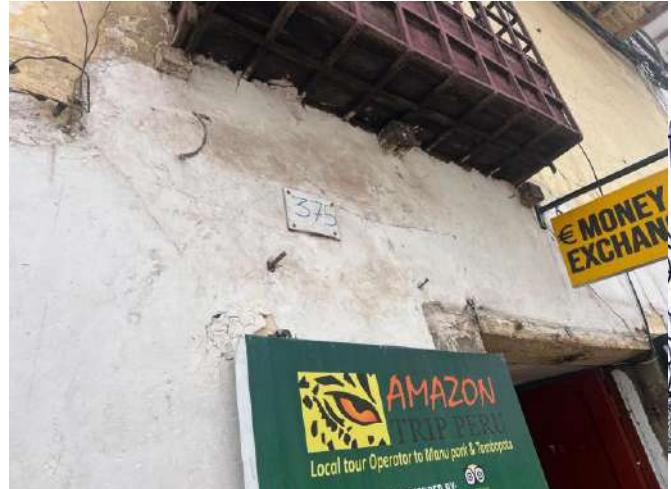
ESTADO DE CONSERVACIÓN MUY MALO
Sector: Núcleo Del Centro Histórico (SG-01)
Código de ficha: 080101S1100572

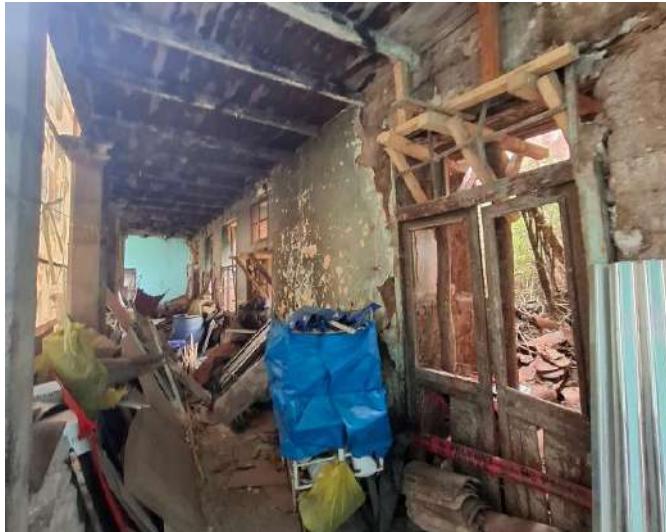
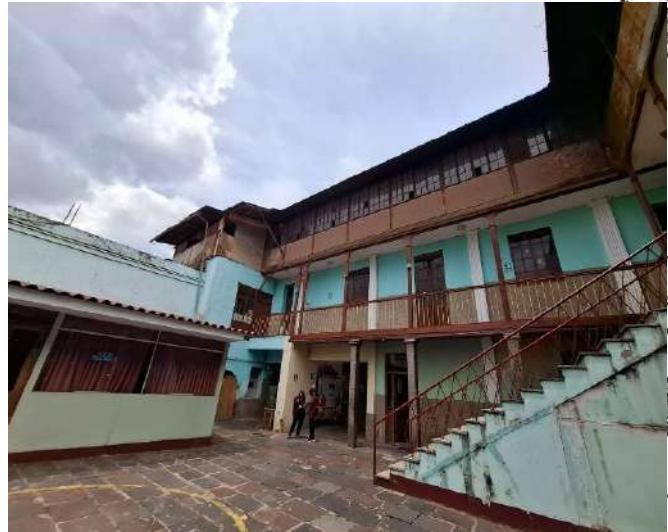
ESTADO DE CONSERVACIÓN MUY MALO
Sector: Núcleo Del Centro Histórico (SG-01)
Código de ficha: 080101S11104712

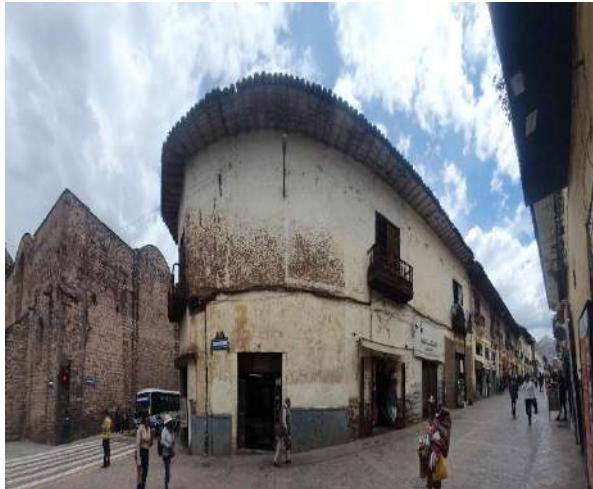
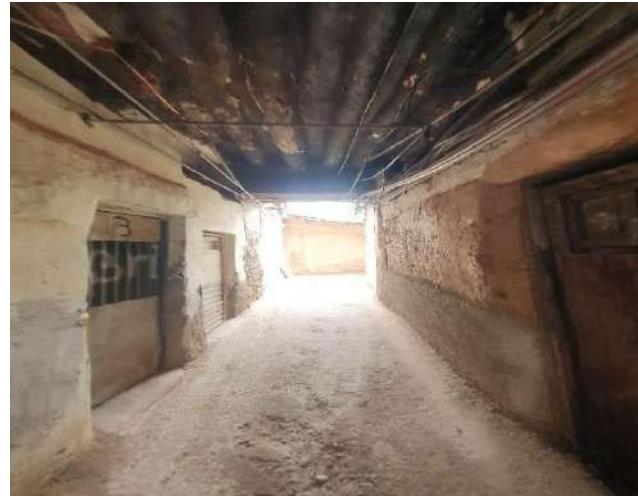
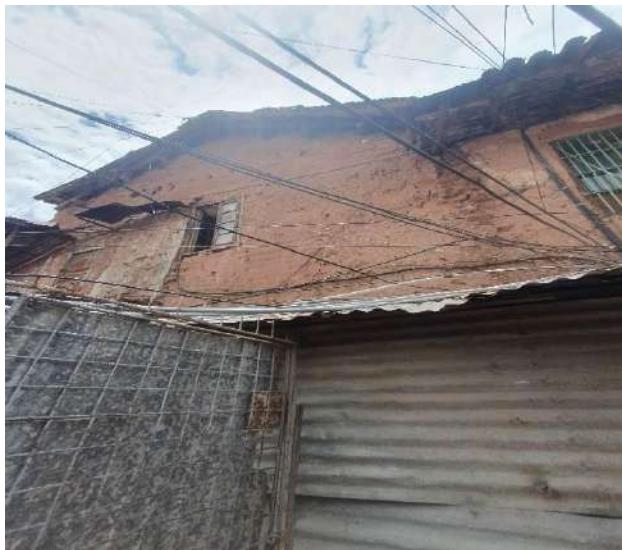
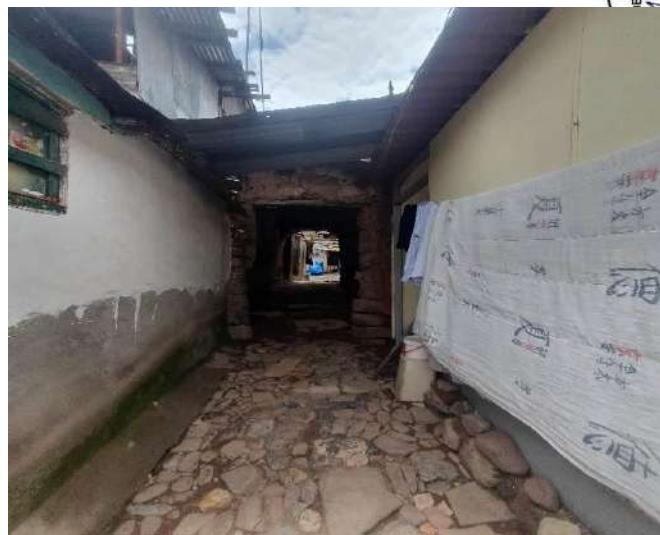
ESTADO DE CONSERVACIÓN MUY MALO
 Sector: Núcleo Del Centro Histórico (SG-01)
 Código de ficha: 080101S1110301A

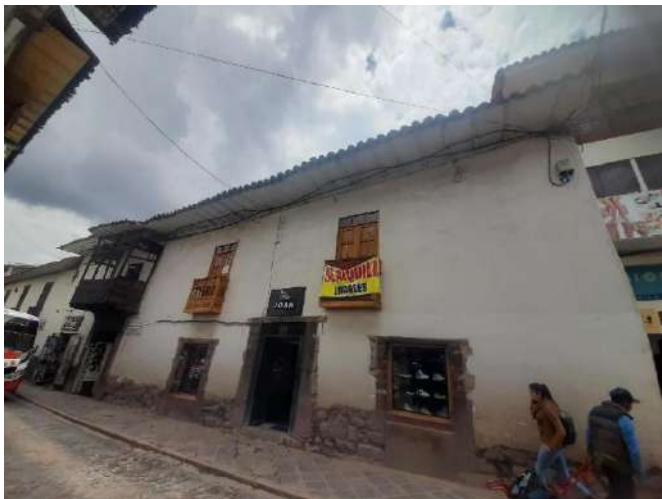
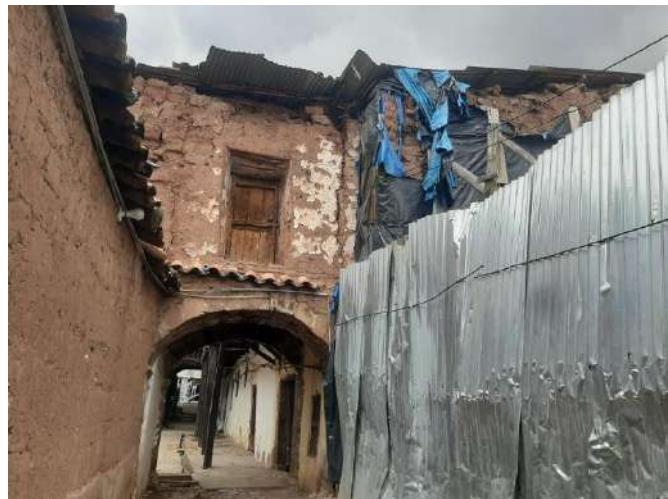
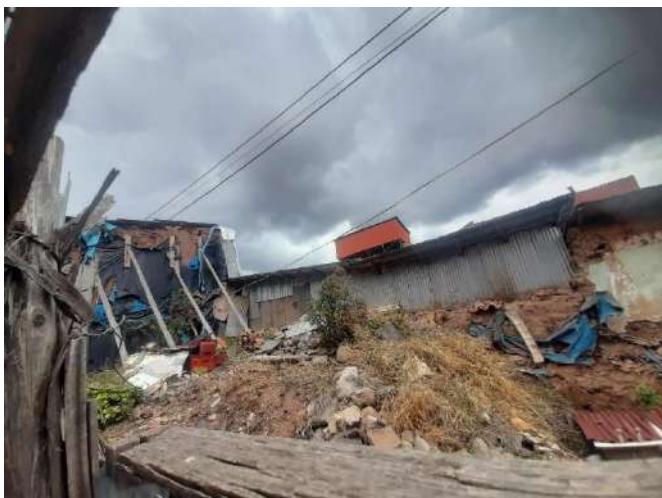
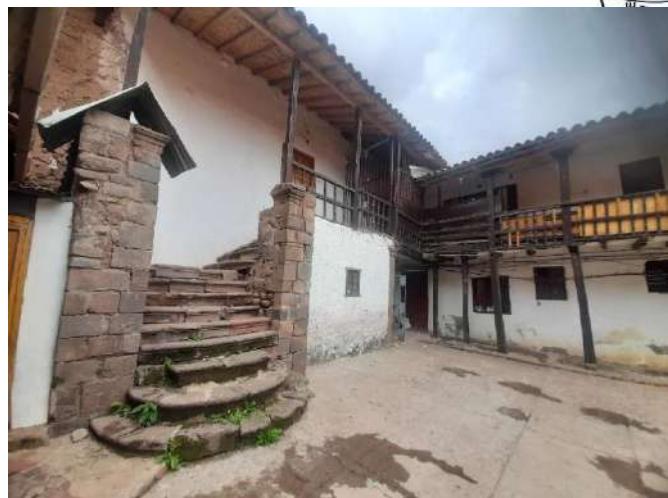
ESTADO DE CONSERVACIÓN MUY MALO
 Sector: Núcleo Del Centro Histórico (SG-01)
 Código de ficha: 080101S11107218

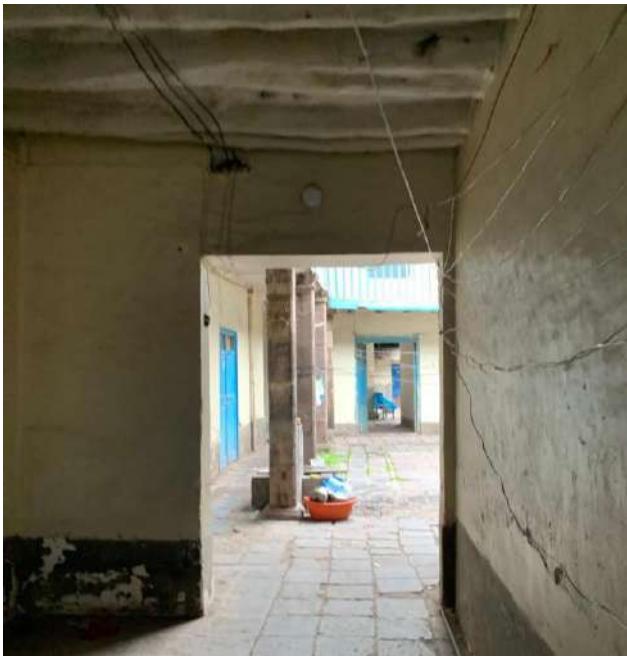
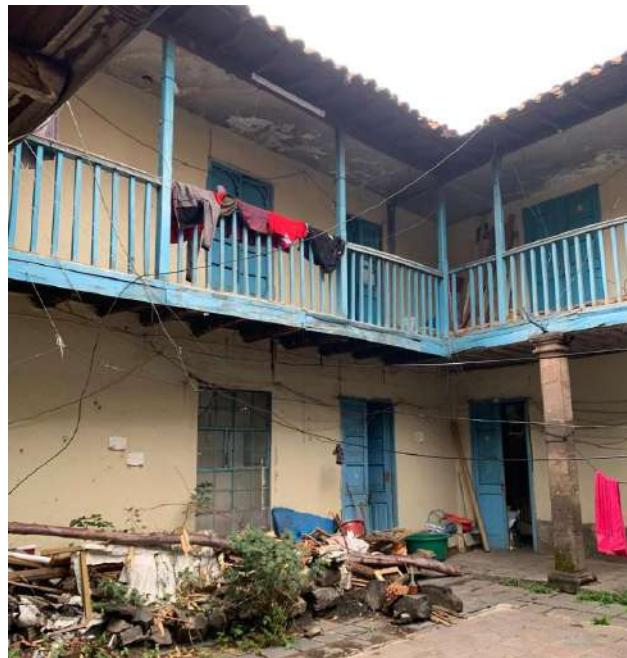
ESTADO DE CONSERVACIÓN MUY MALO
Sector: Núcleo Del Centro Histórico (SG-01)
Código de ficha: 080101S11108611

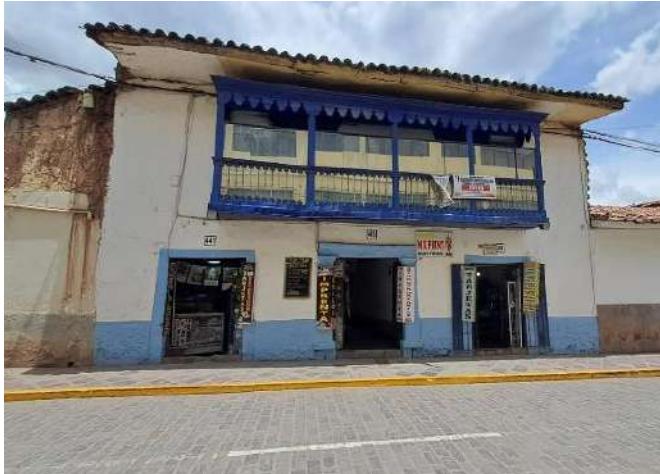
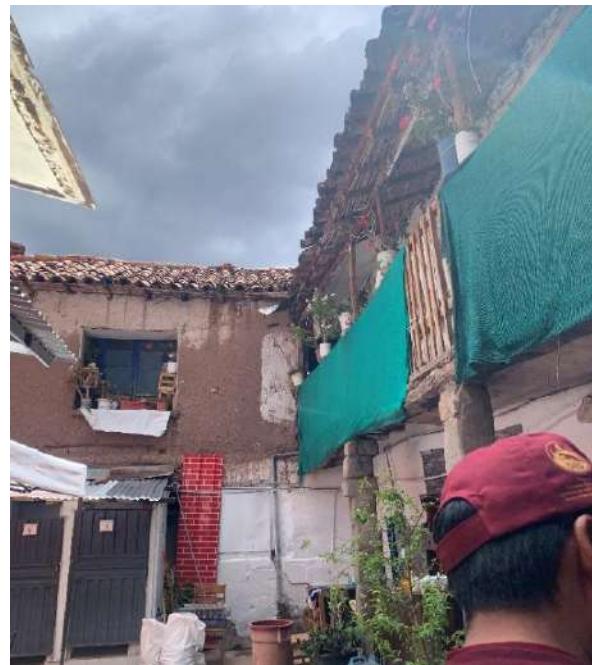
ESTADO DE CONSERVACIÓN MUY MALO
Sector: Núcleo Del Centro Histórico (SG-01)
Código de ficha: 080101S1110878

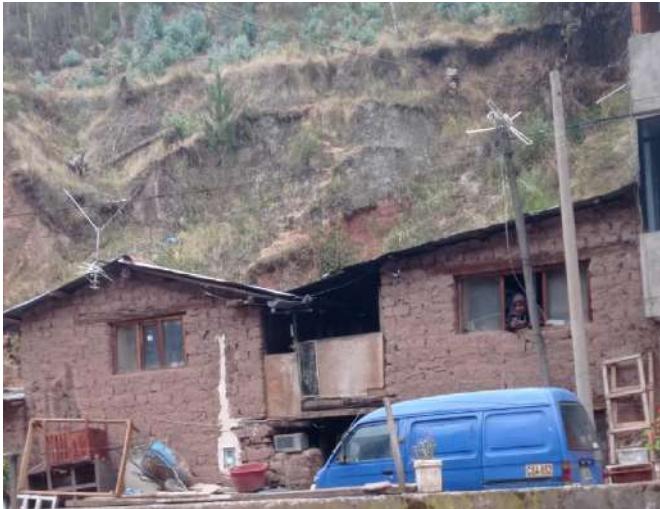
ESTADO DE CONSERVACIÓN MUY MALO
Sector: San Cristóbal (SG-02)
Código de ficha: 080101S2090026D
