MUNICIPALIDAD PROVINCIAL DEL
CUSCO

EVALUACIÓN DE RIESGO DE DESASTRES (EVAR) POR SISMO

en el Centro Histórico del Cusco, Distrito de Cusco, Provincia del Cusco

Diciembre 2025

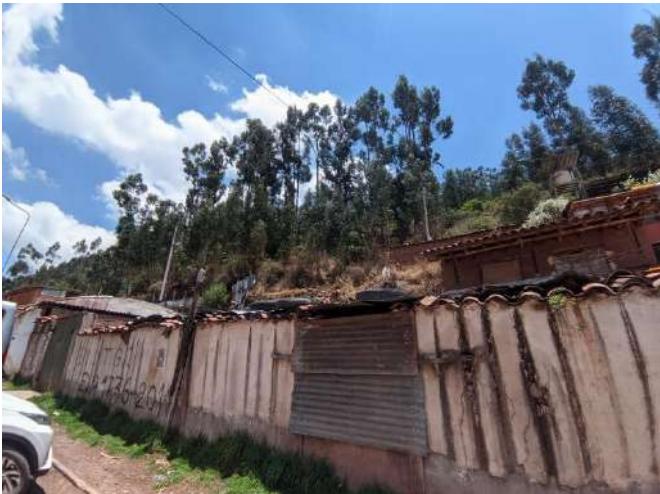
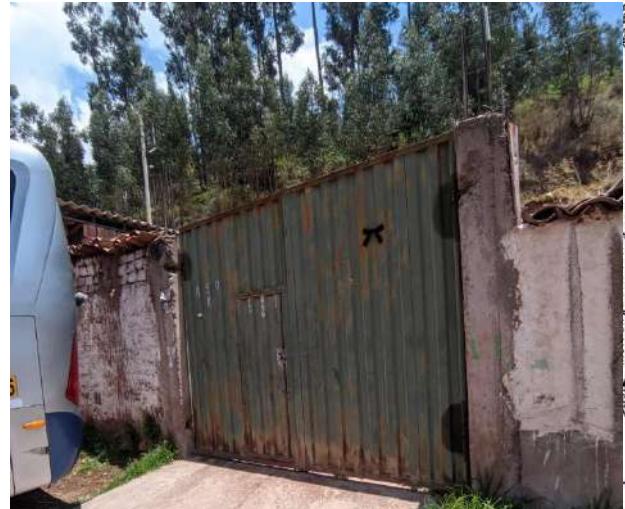
ESTADO DE CONSERVACIÓN MUY MALO
Sector: San Cristóbal (SG-02)
Código de ficha: 080101S2090051B

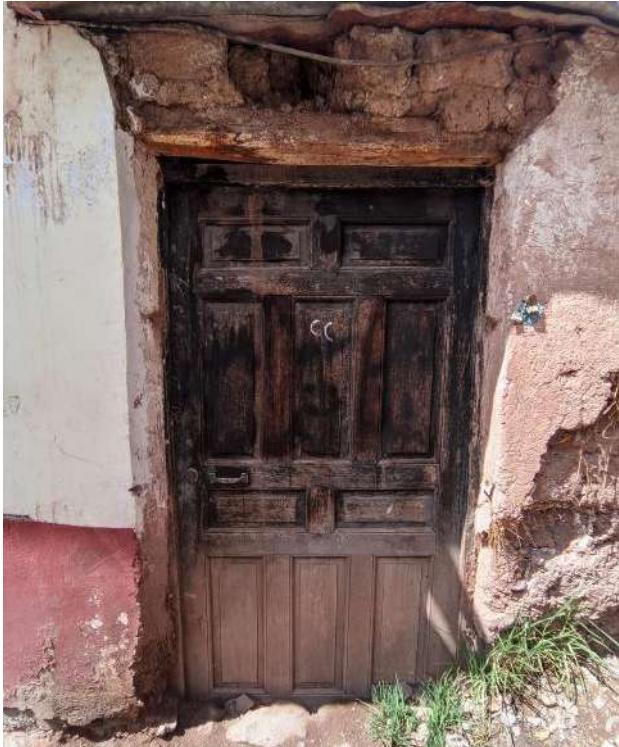
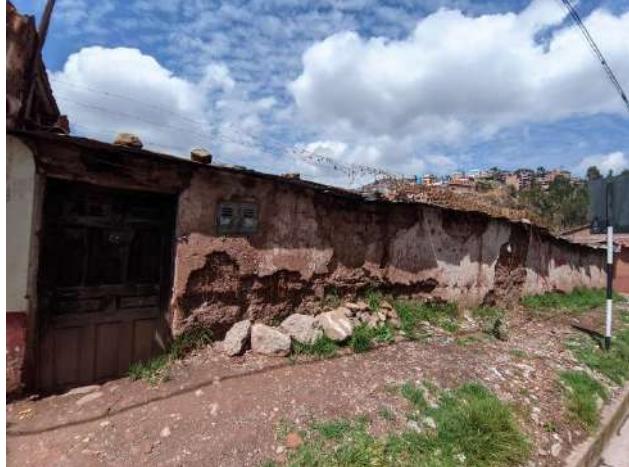
ESTADO DE CONSERVACIÓN MUY MALO
Sector: San Cristóbal (SG-02)
Código de ficha: 080101S2090058A2

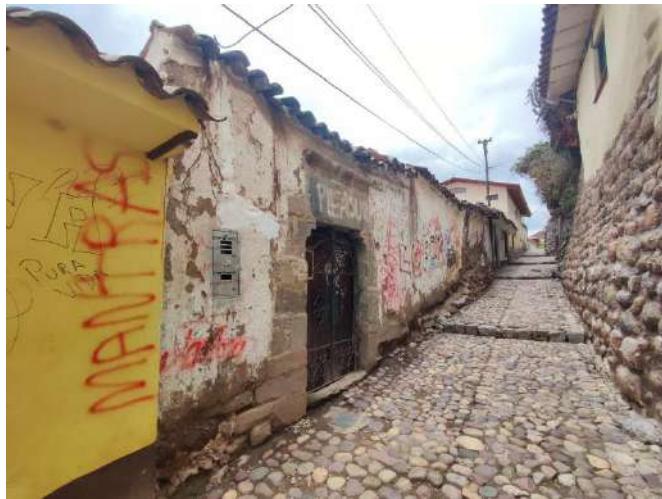
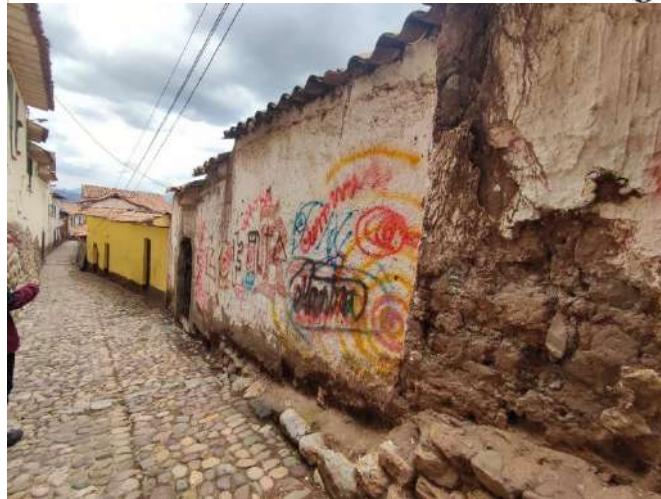
ESTADO DE CONSERVACIÓN MUY MALO
Sector: San Cristóbal (SG-02)
Código de ficha: 080101S2100384

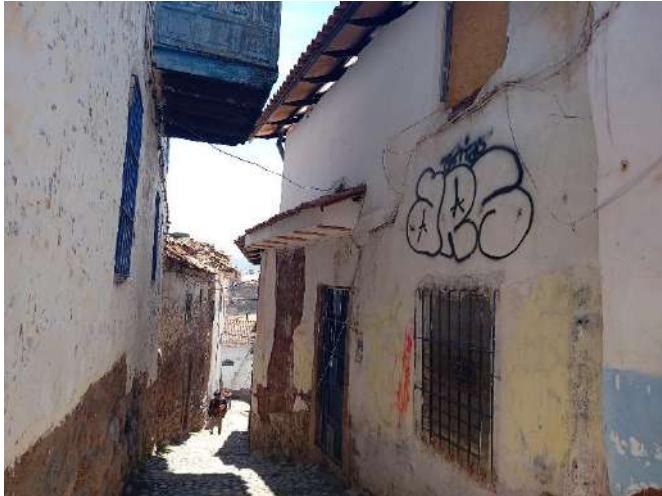
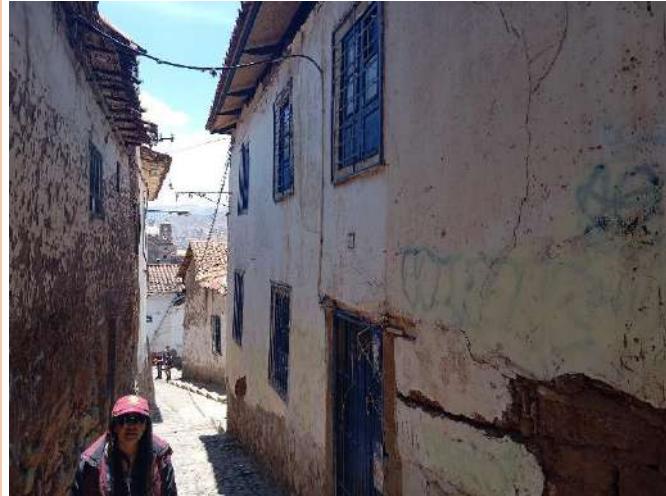
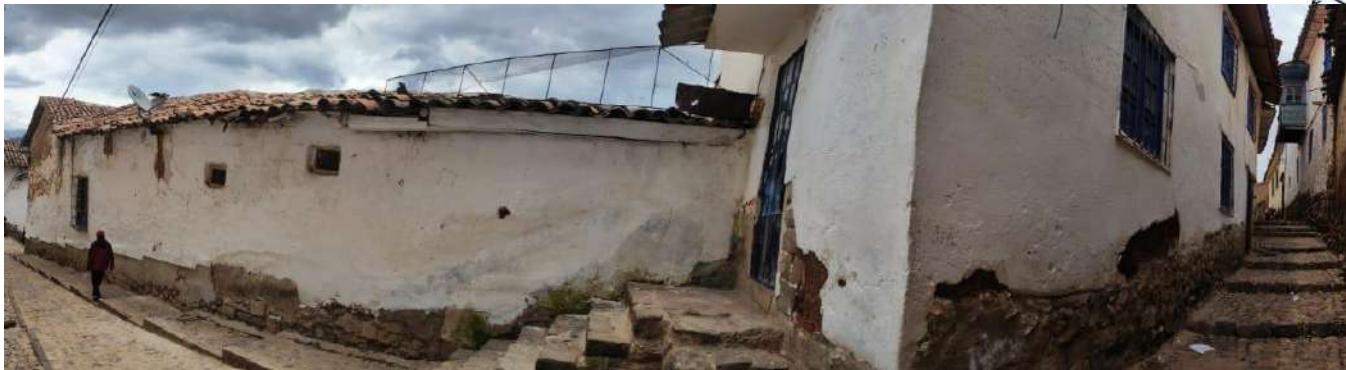
ESTADO DE CONSERVACIÓN MUY MALO
Sector: San Cristóbal (SG-02)
Código de ficha: 080101S2100389

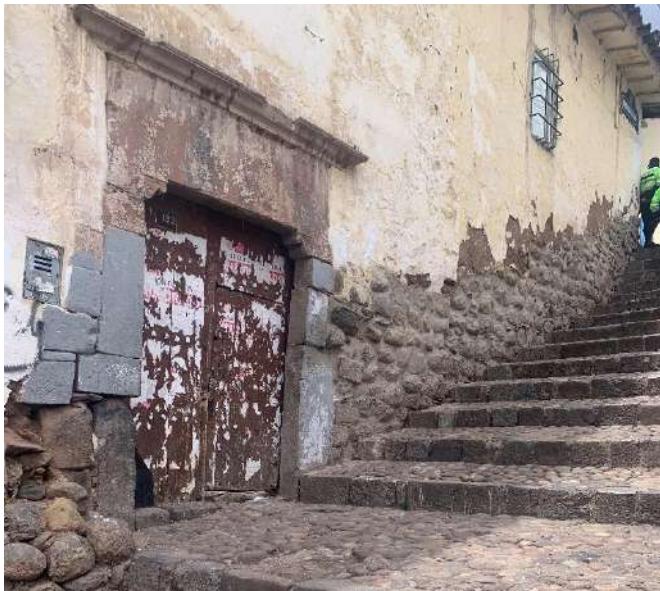
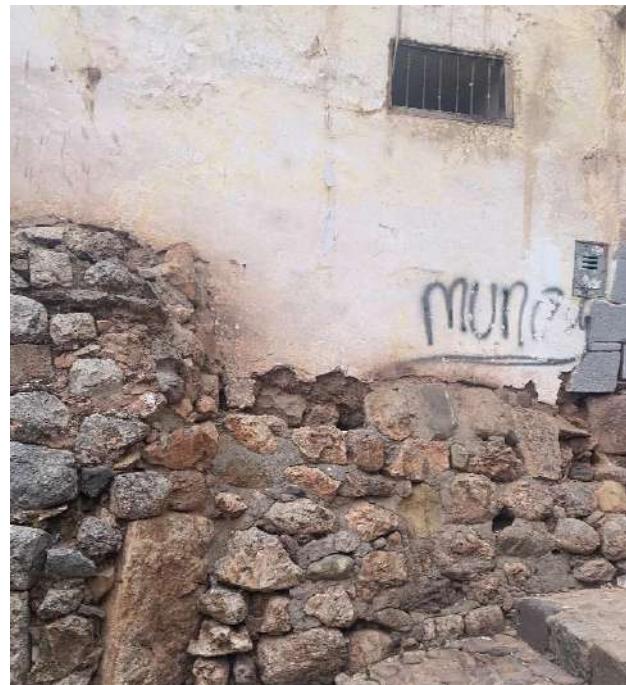
Código de ficha: 080101S2100398B

Sector: San Cristóbal (SG-02)

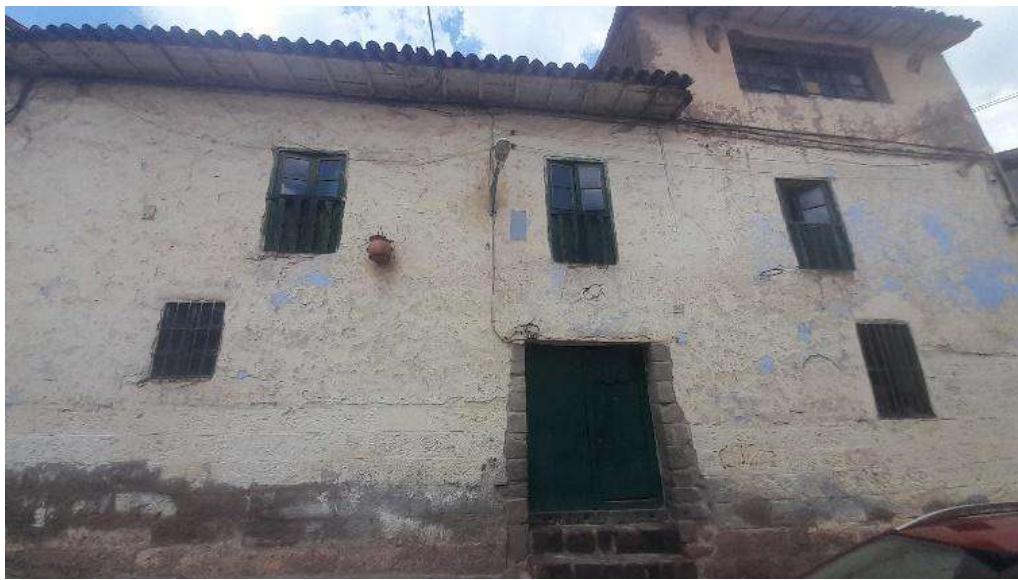
Código de ficha: 080101S21003815

ESTADO DE CONSERVACIÓN MUY MALO

Sector: San Cristóbal (SG-02)

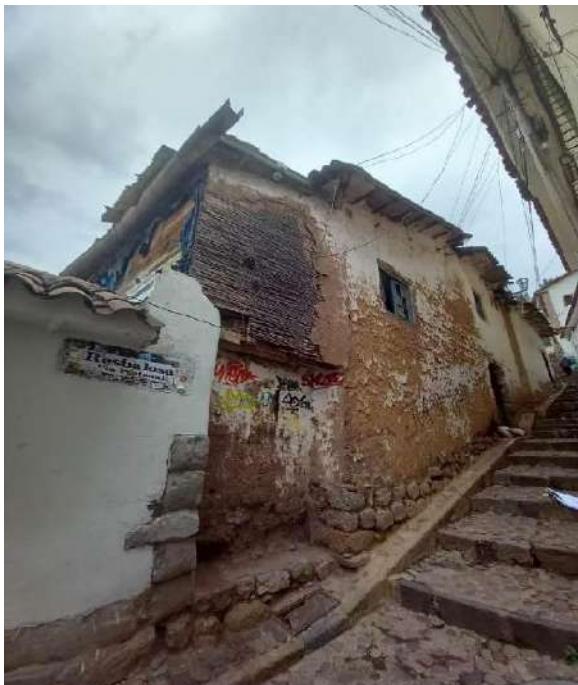
ESTADO DE CONSERVACIÓN MUY MALO
Sector: San Cristóbal (SG-02)
Código de ficha: 080101S2100405A3

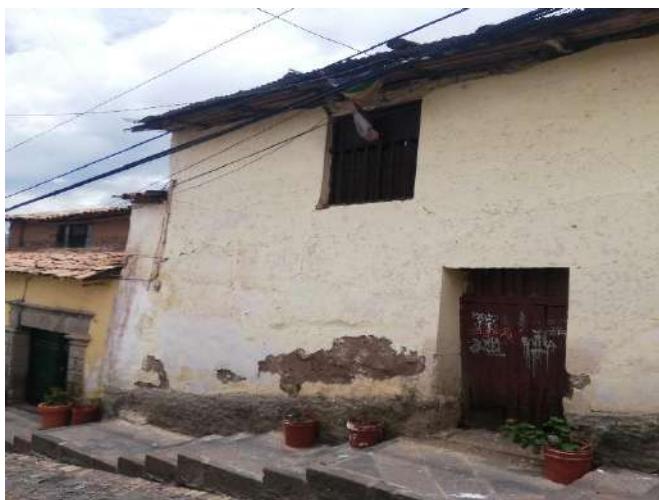
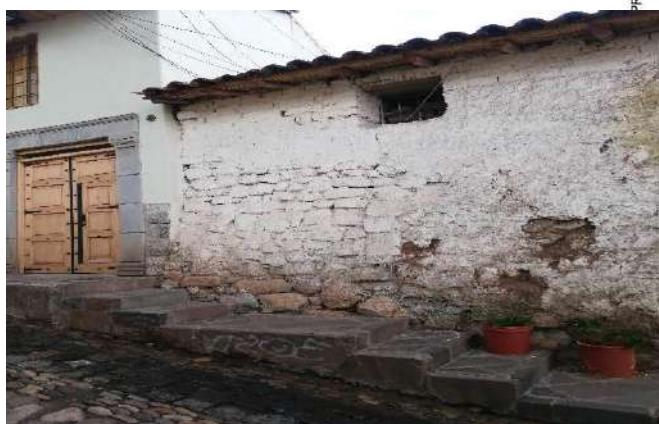
ESTADO DE CONSERVACIÓN MUY MALO
Sector: San Cristóbal (SG-02)
Código de ficha: 080101S2100442

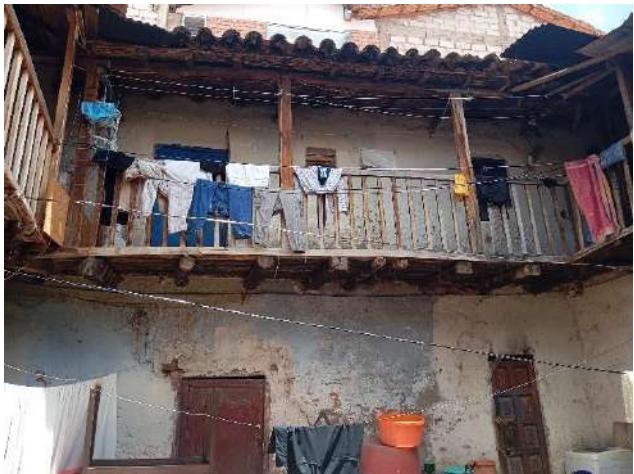
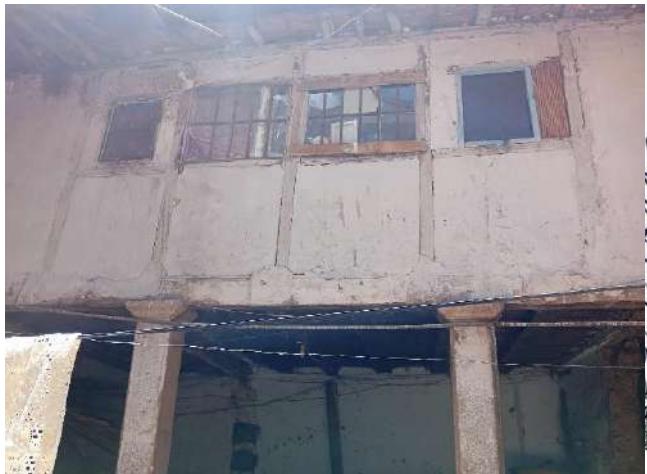
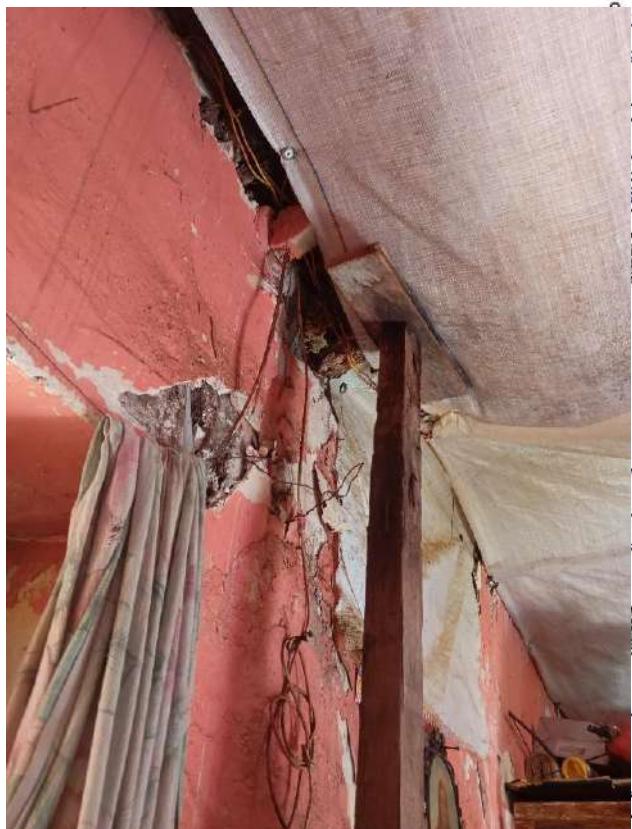
ESTADO DE CONSERVACIÓN MUY MALO
Sector: Núcleo Del Centro Histórico (SG-01)
Código de ficha: 080101S2100422

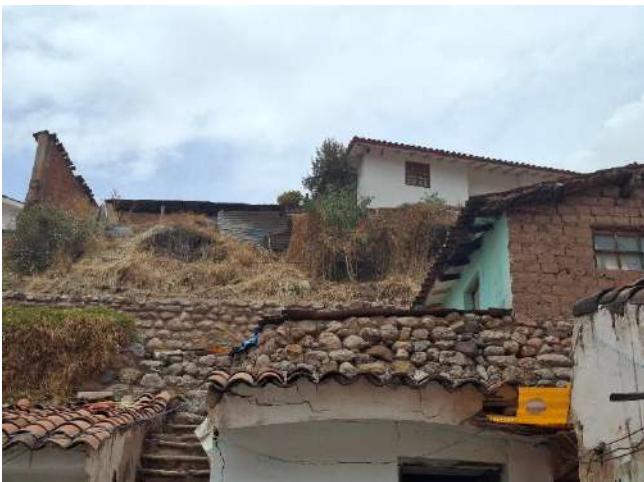
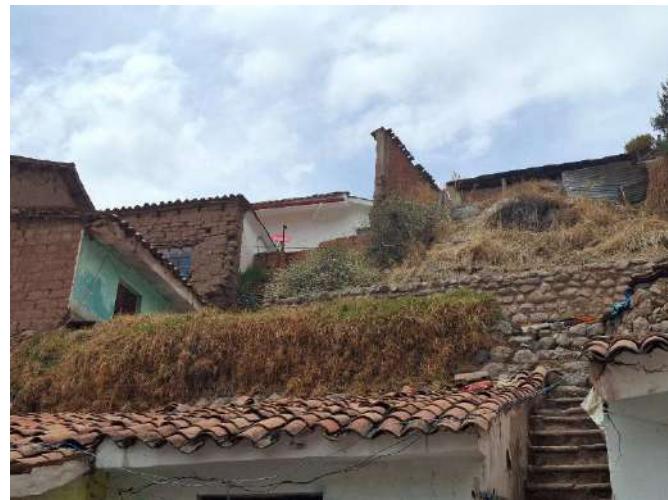
ESTADO DE CONSERVACIÓN MUY MALO
Sector: San Cristóbal (SG-02)
Código de ficha: 080101S2100463

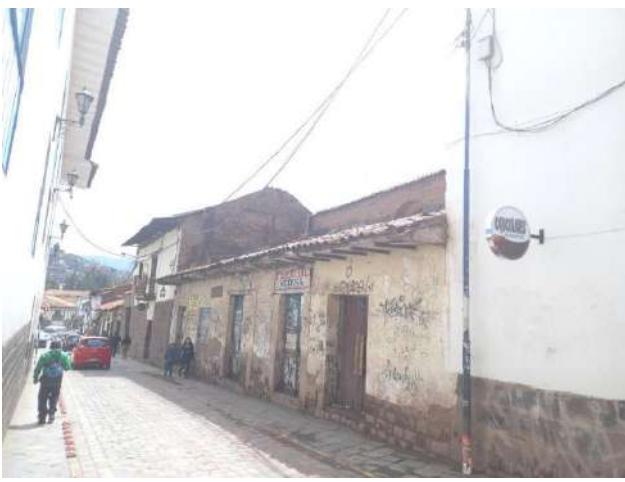
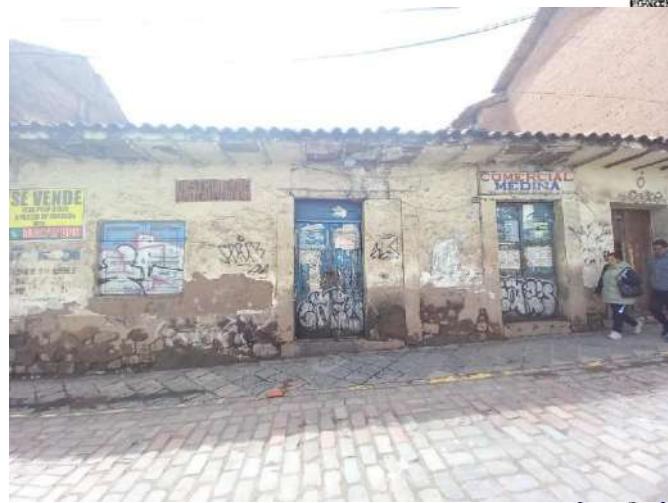
ESTADO DE CONSERVACIÓN MUY MALO
Sector: San Cristóbal (SG-02)
Código de ficha: 080101S31100823

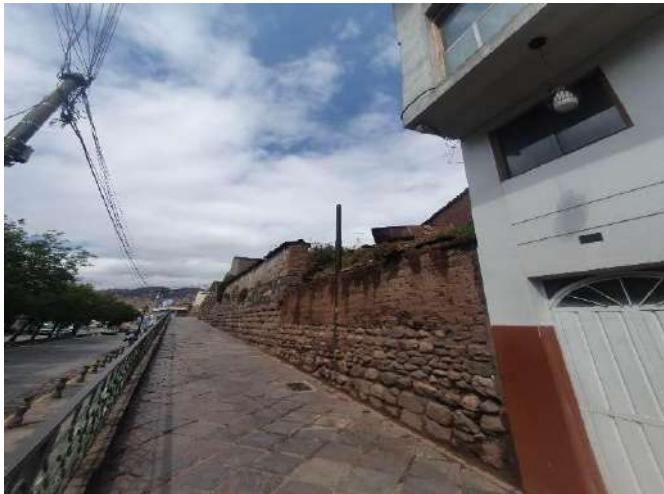
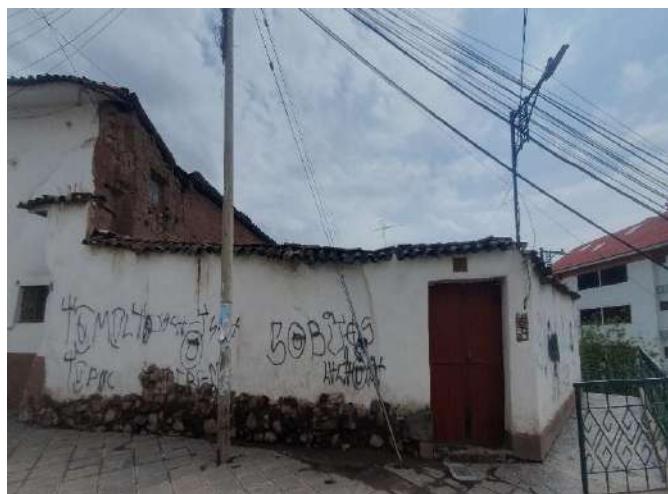
ESTADO DE CONSERVACIÓN MUY MALO
Sector: San Agustín – Santo Domingo (SG-03)
Código de ficha: 080101S3110106

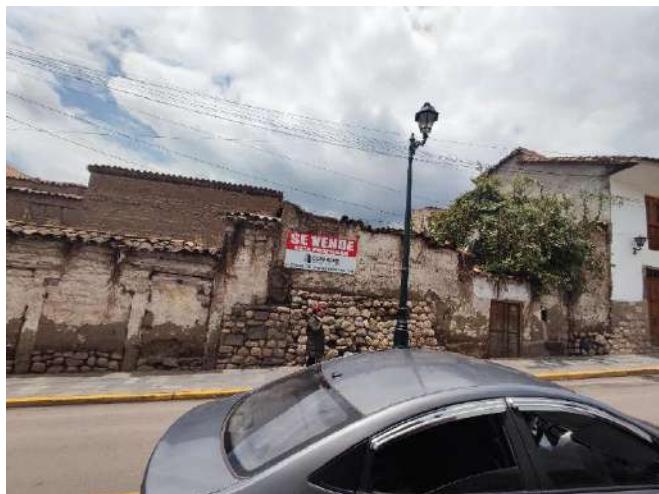
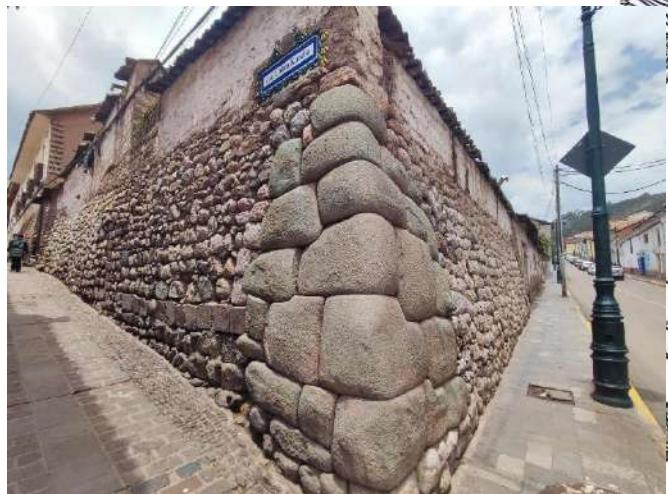
ESTADO DE CONSERVACIÓN MUY MALO
Sector: San Agustín – Santo Domingo (SG-03)
Código de ficha: 080101S3110484

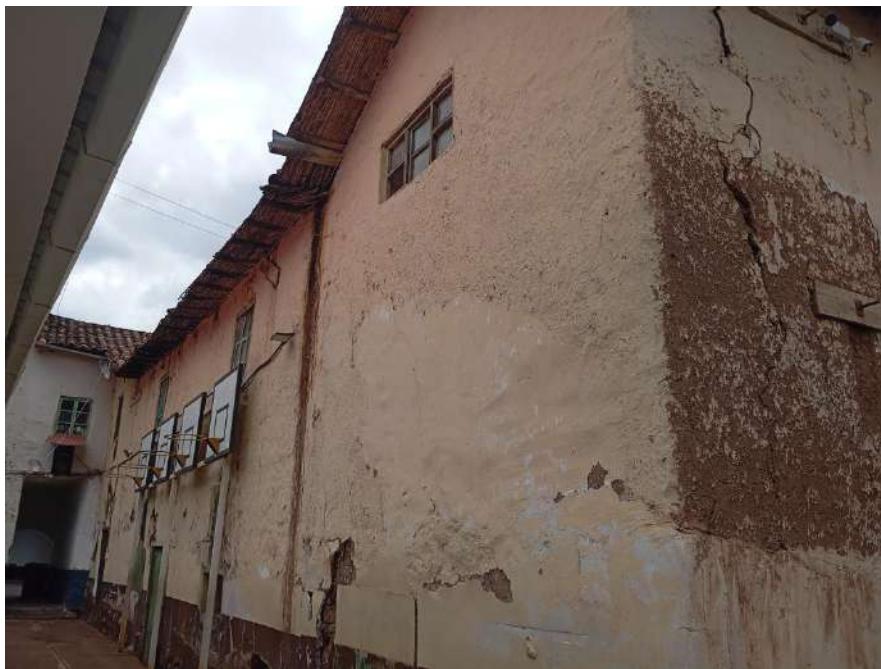
ESTADO DE CONSERVACIÓN MUY MALO
Sector: San Agustín – Santo Domingo (SG-03)
Código de ficha: 080101S3110106

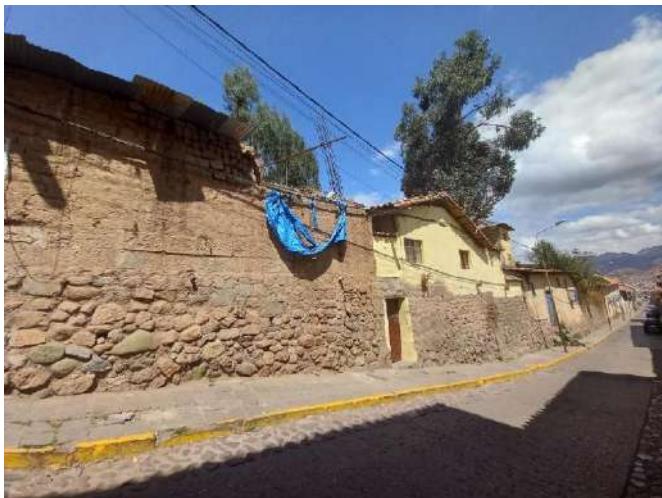
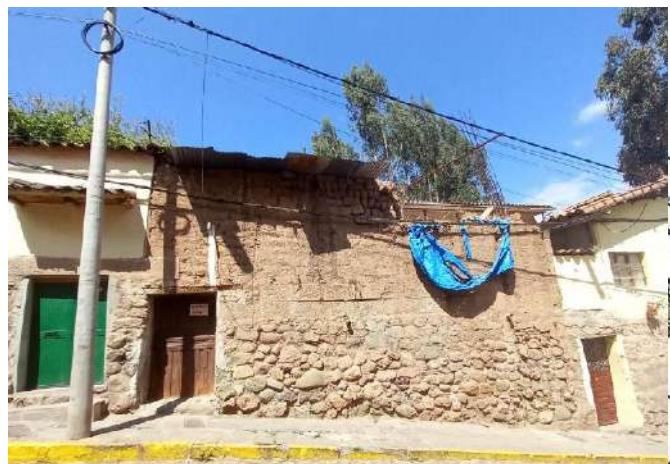
ESTADO DE CONSERVACIÓN MUY MALO
Sector: San Blas (SG-04)
Código de ficha: 080101S410000431

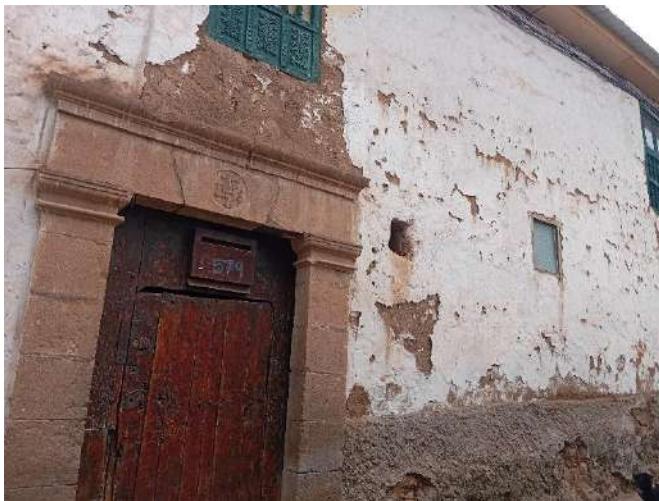
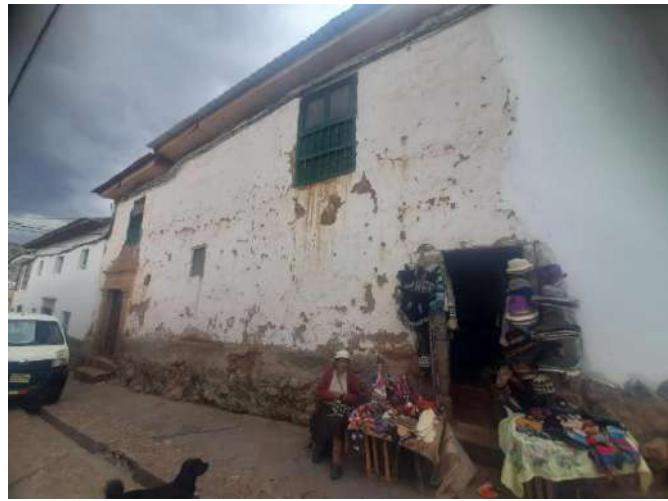
ESTADO DE CONSERVACIÓN MUY MALO
Sector: San Blas (SG-04)
Código de ficha: 080101S4100056

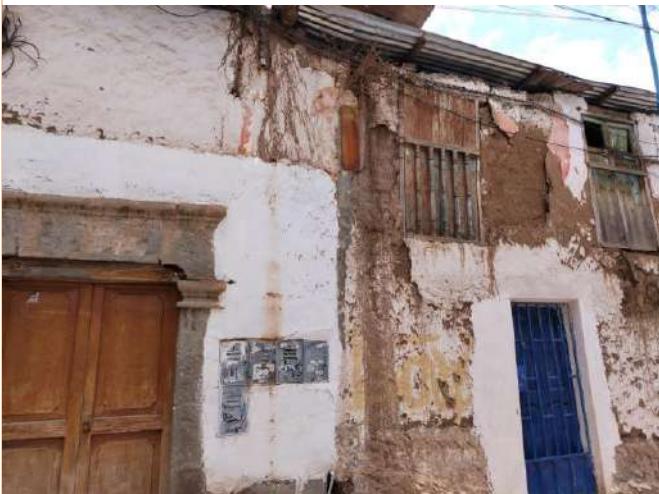
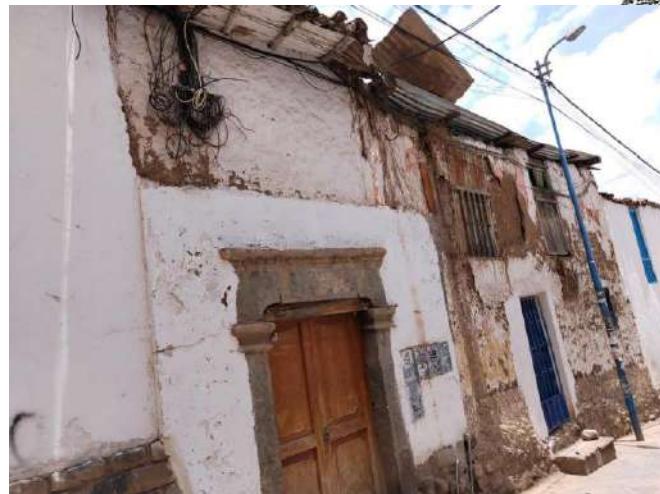
ESTADO DE CONSERVACIÓN MUY MALO
Sector: San Blas (SG-04)
Código de ficha: 080101S4100083A

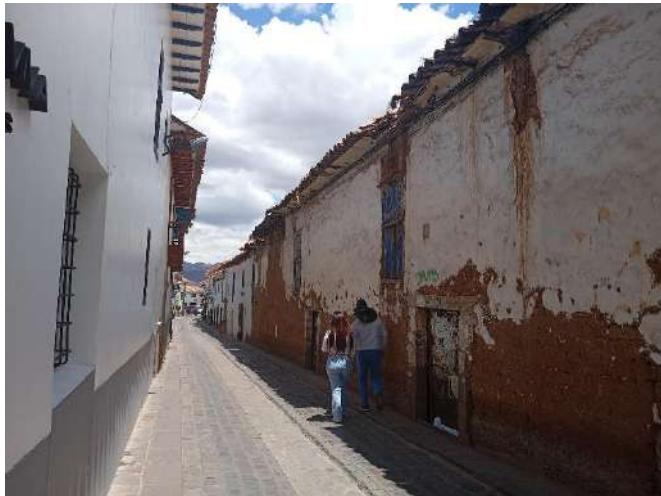
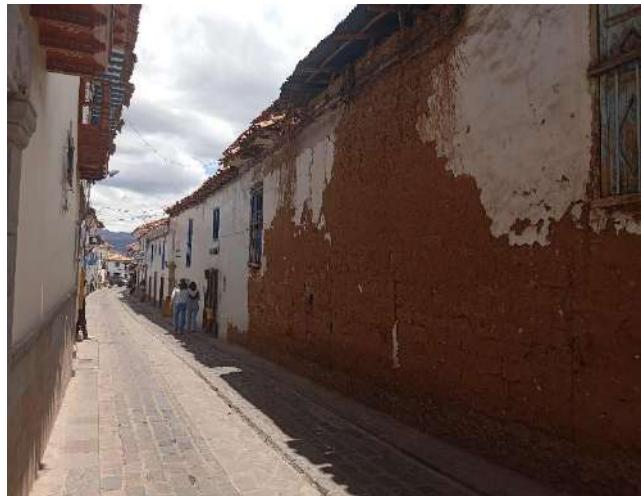
ESTADO DE CONSERVACIÓN MUY MALO
Sector: San Blas (SG-04)
Código de ficha: 080101S4100084

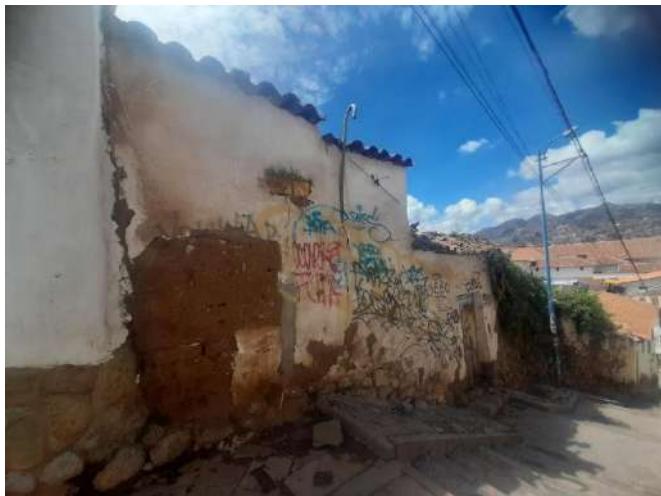
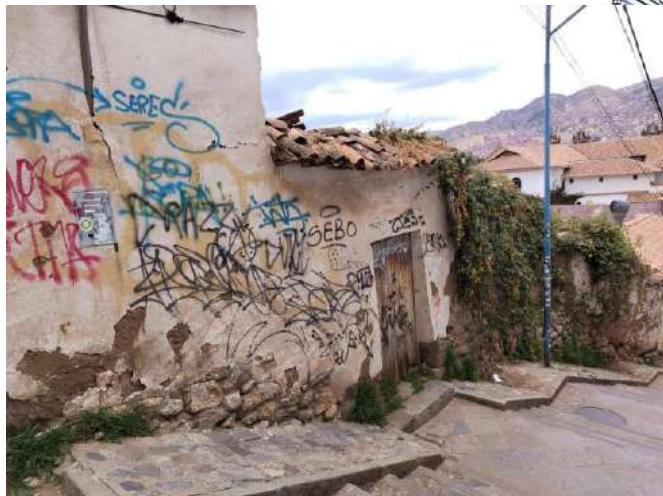
ESTADO DE CONSERVACIÓN MUY MALO
Sector: San Blas (SG-04)
Código de ficha: 080101S41000823

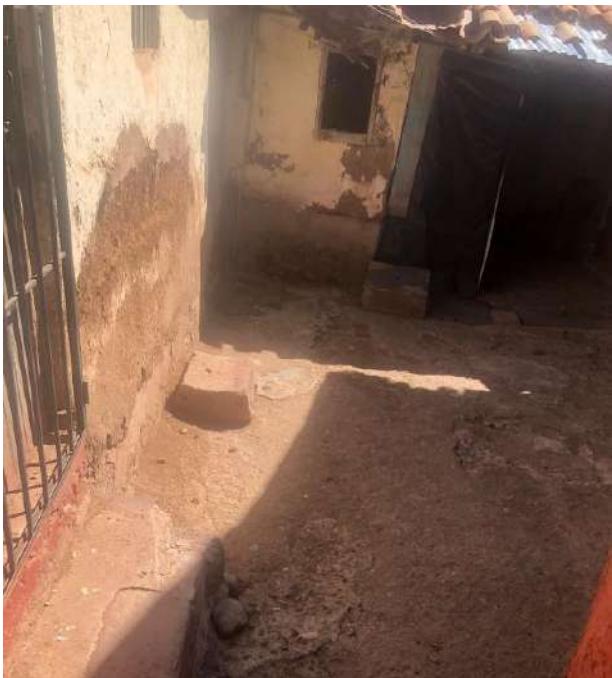
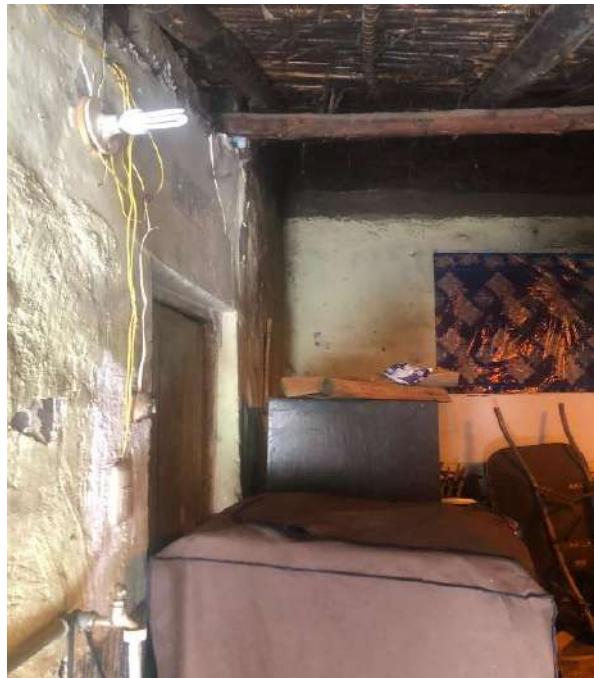
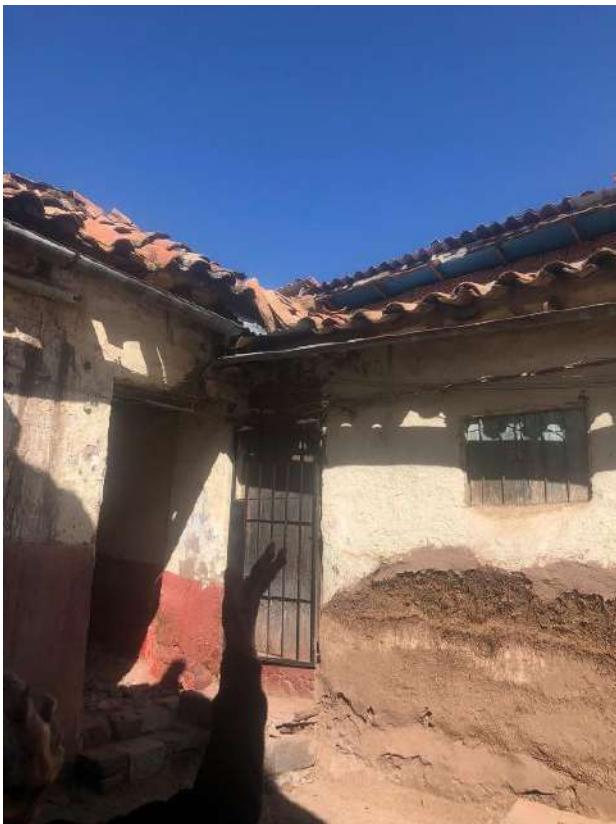
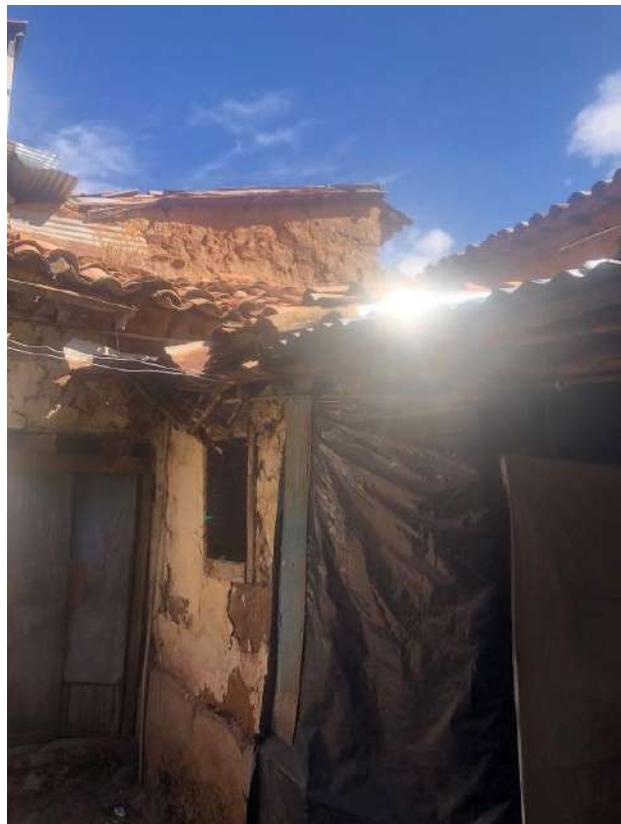
Código de ficha: 080101S41100315

Sector: San Blas (SG-04)

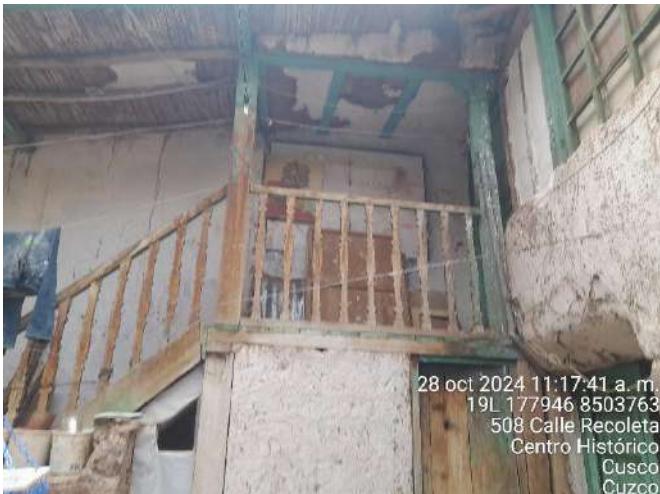
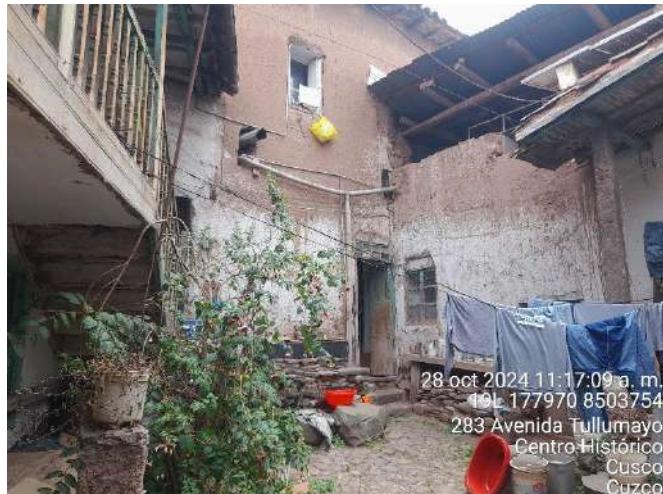
ESTADO DE CONSERVACIÓN MUY MALO
Sector: San Blas (SG-04)
Código de ficha: 080101S4110061

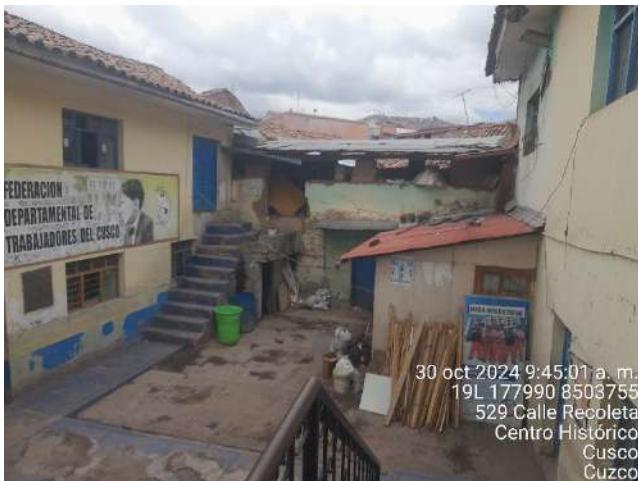
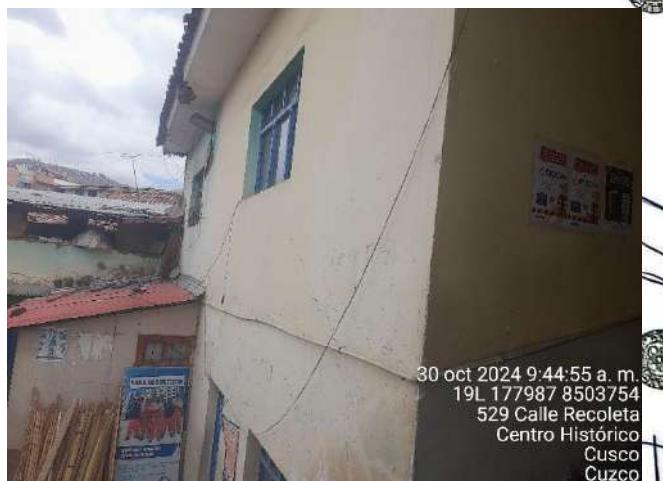
ESTADO DE CONSERVACIÓN MUY MALO
Sector: San Blas (SG-04)
Código de ficha: 080101S4110062

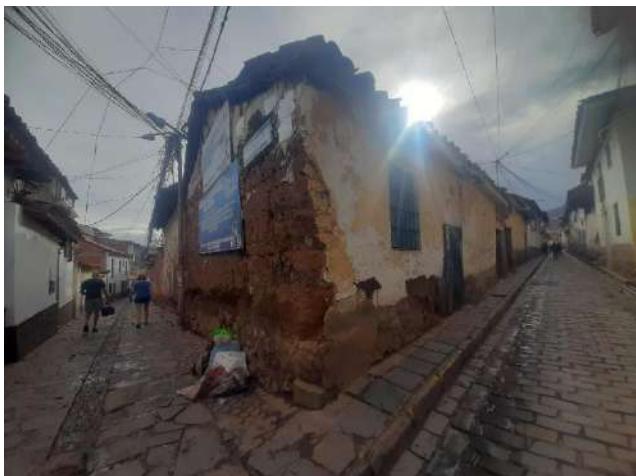
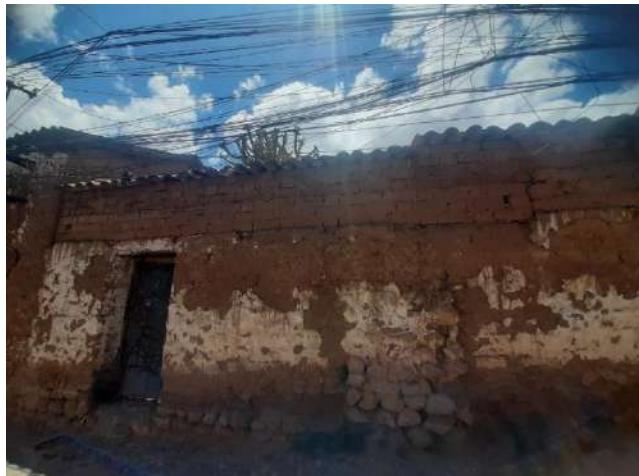
ESTADO DE CONSERVACIÓN MUY MALO
Sector: San Blas (SG-04)
Código de ficha: 080101S4110067B

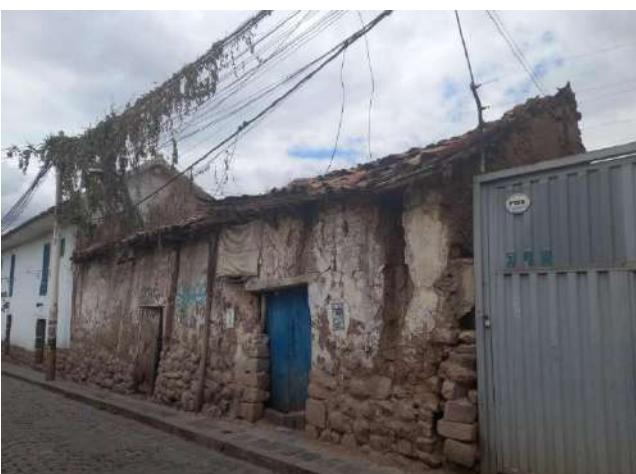
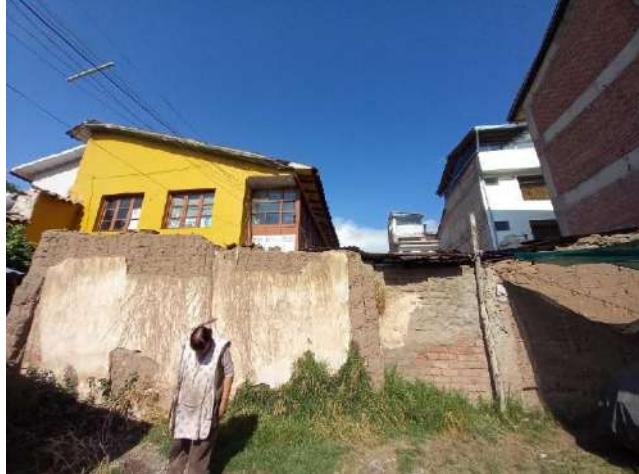
ESTADO DE CONSERVACIÓN MUY MALO
Sector: San Blas (SG-04)
Código de ficha: 080101S41100620A

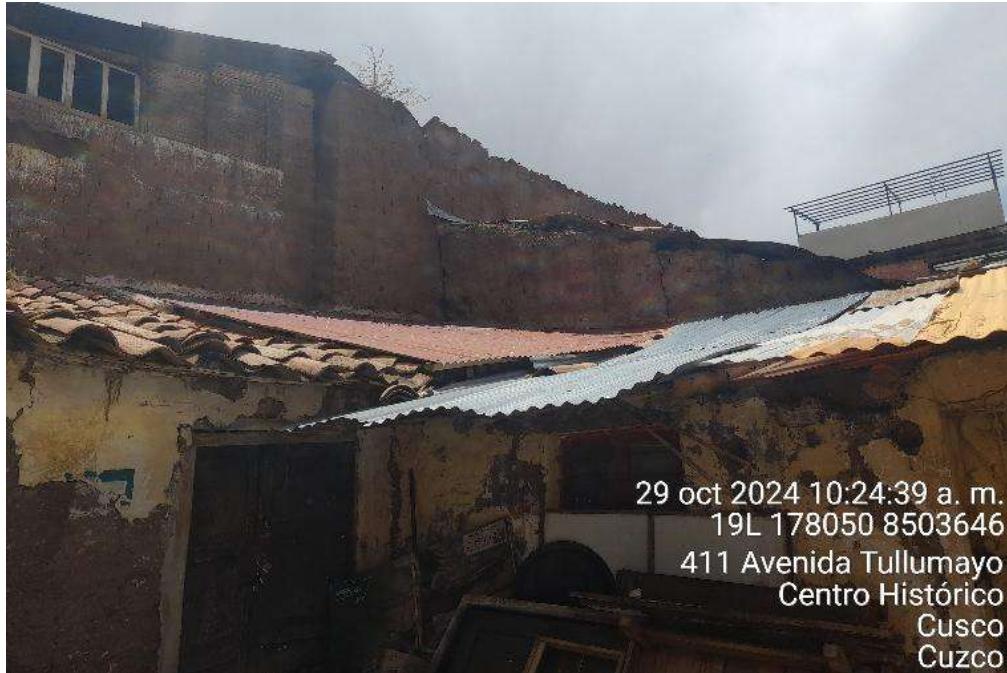
ESTADO DE CONSERVACIÓN MUY MALO
Sector: San Blas (SG-04)
Código de ficha: 080101S41100632

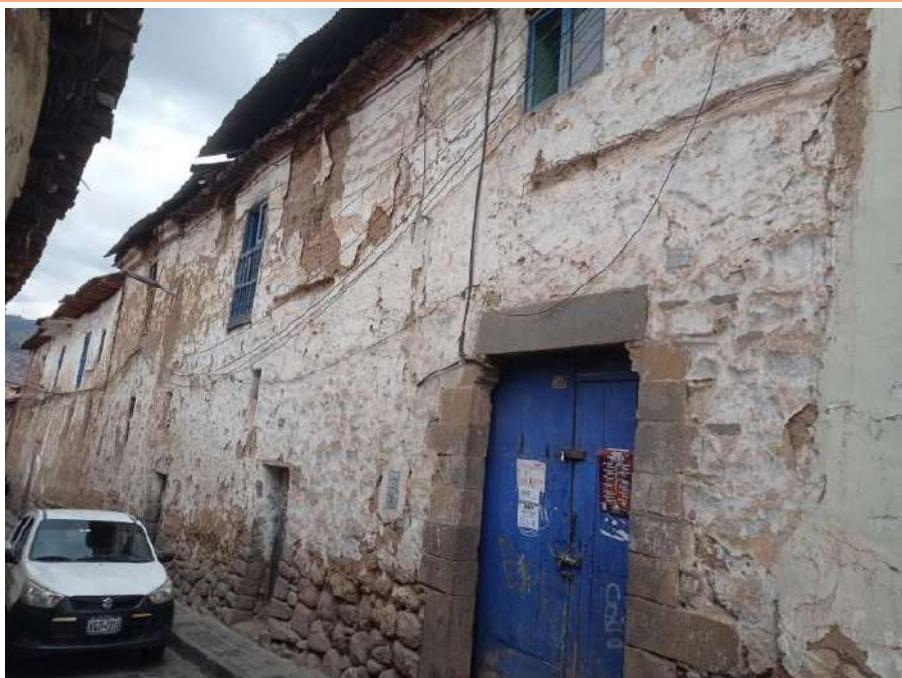
Código de ficha: 080101S4110409

Sector: San Blas (SG-04)

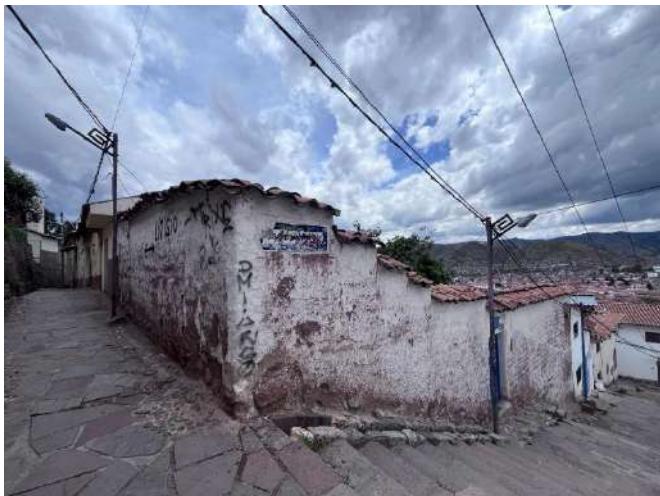
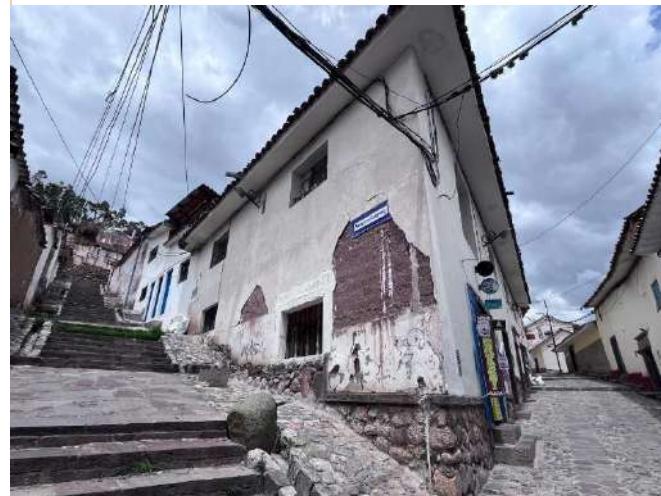
Código de ficha: 080101S4130731

Sector: San Blas (SG-04)

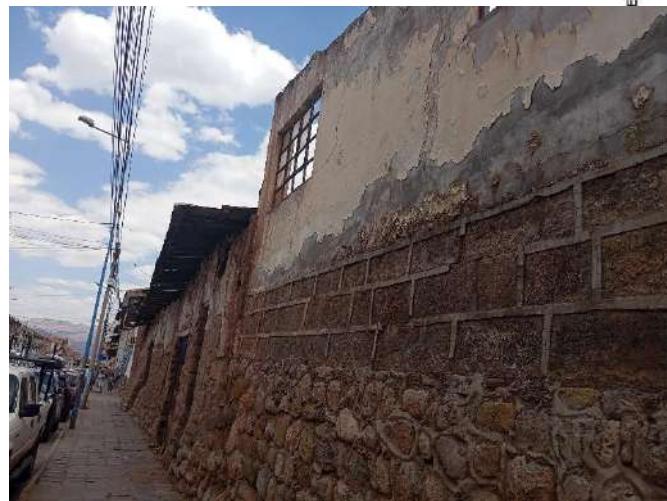
Código de ficha: 080101S5090068

ESTADO DE CONSERVACIÓN MUY MALO

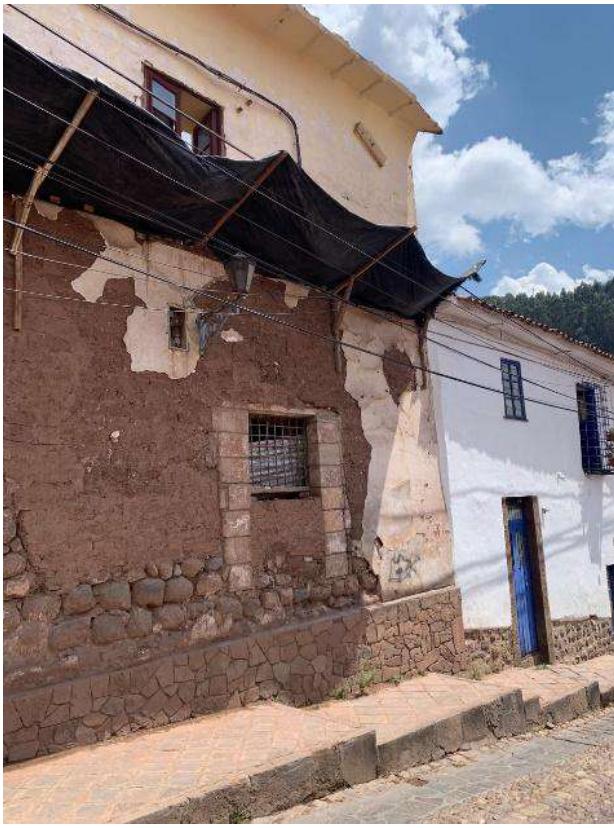
ESTADO DE CONSERVACIÓN MUY MALO
Sector: Santa Ana (SG-05)
Código de ficha: 080101S50900611

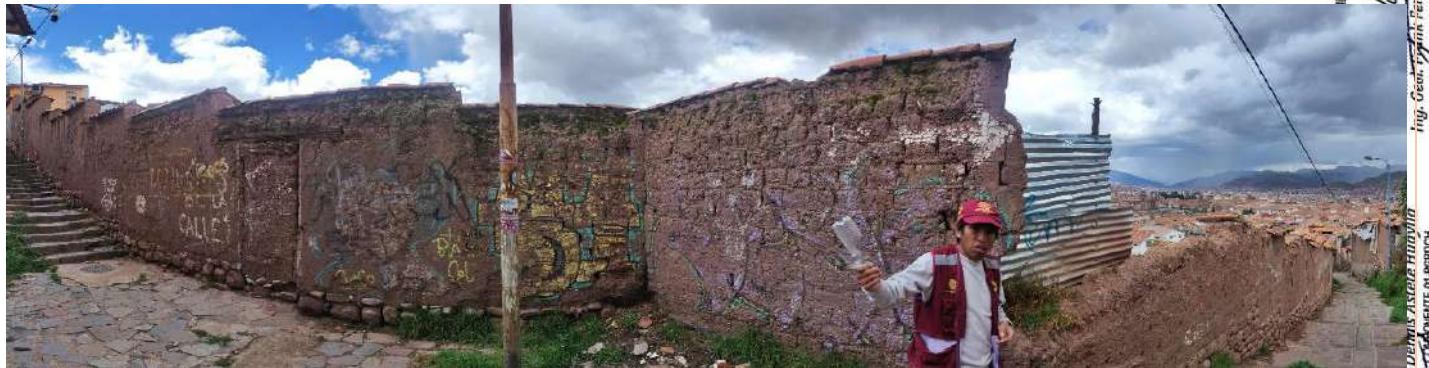
ESTADO DE CONSERVACIÓN MUY MALO
Sector: Santa Ana (SG-05)
Código de ficha: 080101S50900618

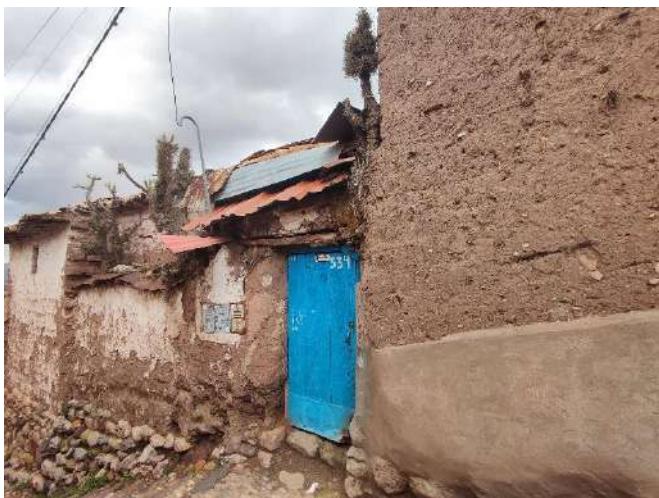
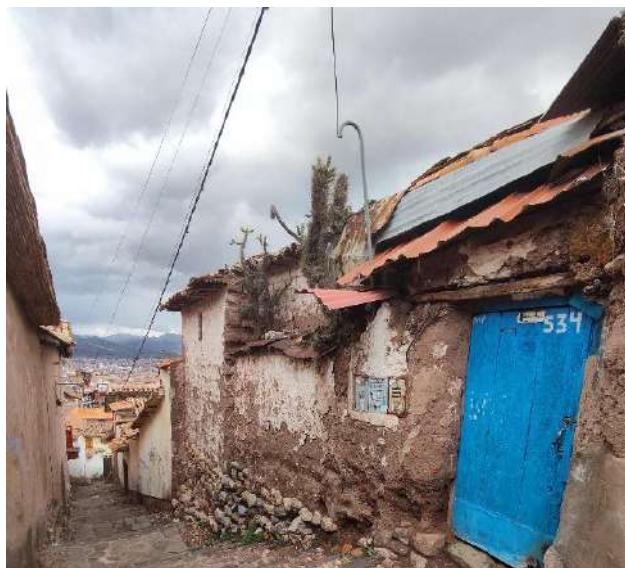
ESTADO DE CONSERVACIÓN MUY MALO
Sector: Santa Ana (SG-05)
Código de ficha: 080101S5090073A2

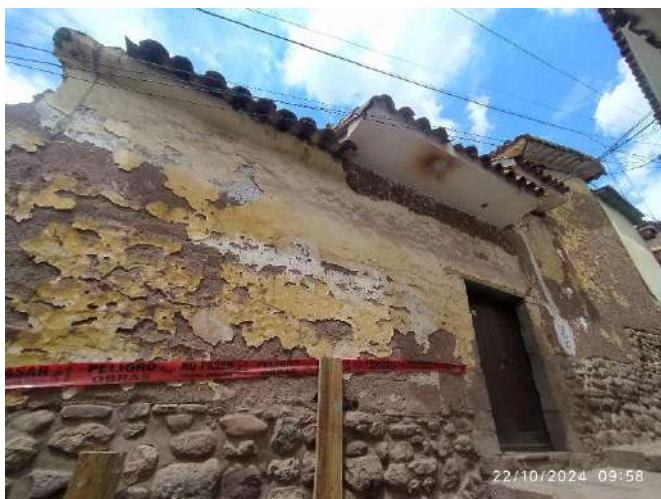
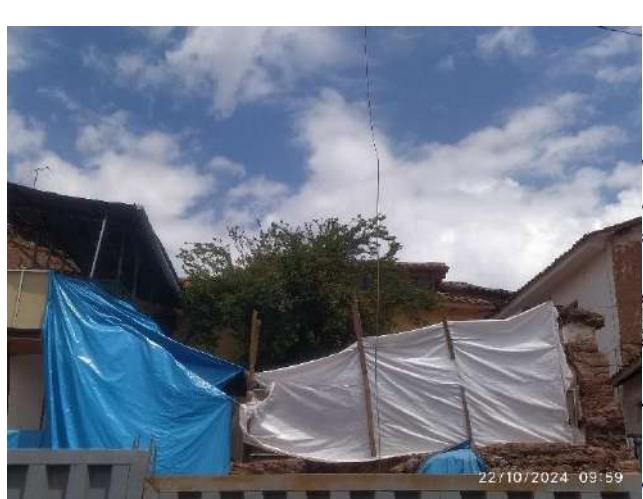
ESTADO DE CONSERVACIÓN MUY MALO
Sector: Santa Ana (SG-05)
Código de ficha: 080101S5090075
