MUNICIPALIDAD PROVINCIAL DEL
CUSCO

EVALUACIÓN DE RIESGO DE DESASTRES (EVAR) POR SISMO

en el Centro Histórico del Cusco, Distrito de Cusco, Provincia del Cusco

Diciembre 2025

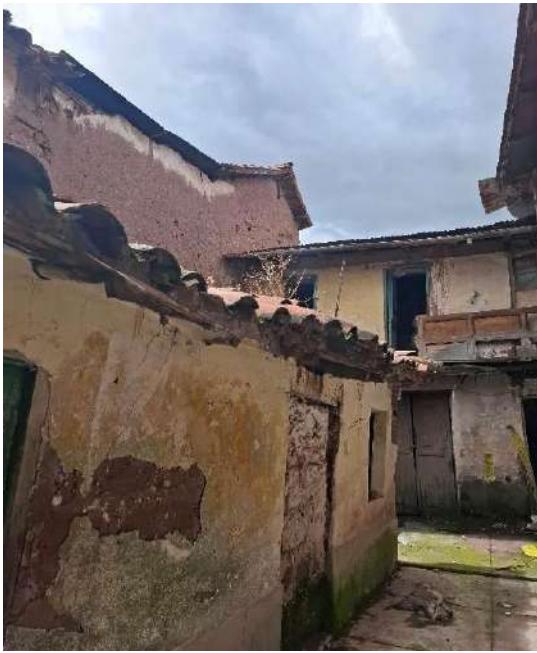
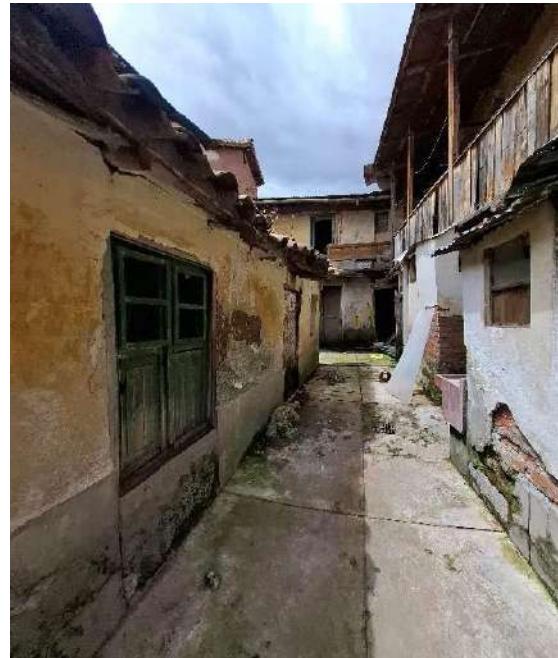
Código de ficha: 080101S61000203

ESTADO DE CONSERVACIÓN MUY MALO

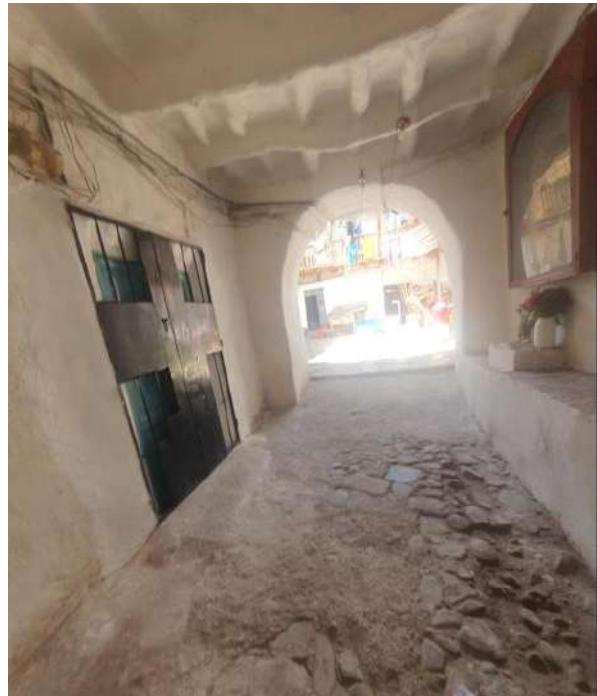
ESTADO DE CONSERVACIÓN MUY MALO
Sector: San Pedro (SG-06)
Código de ficha: 080101S6100214

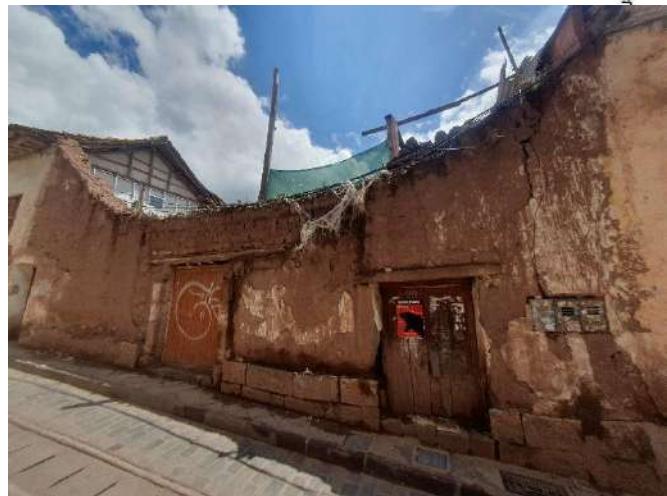
ESTADO DE CONSERVACIÓN MUY MALO
Sector: San Pedro (SG-06)
Código de ficha: 080101S61002127C

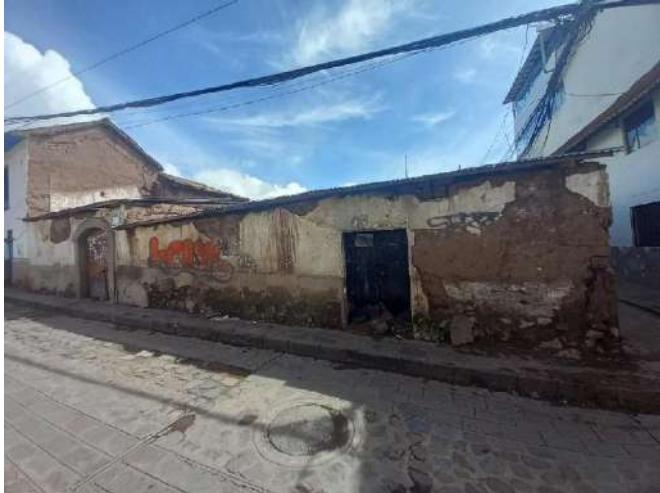
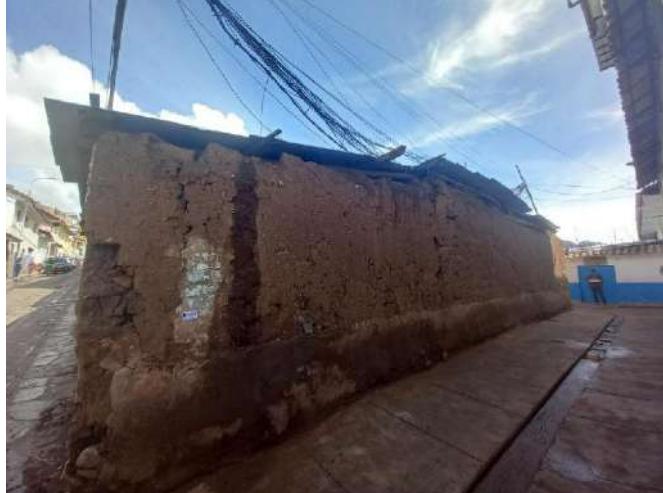
ESTADO DE CONSERVACIÓN MUY MALO
Sector: San Pedro (SG-06)
Código de ficha: 080101S61002221

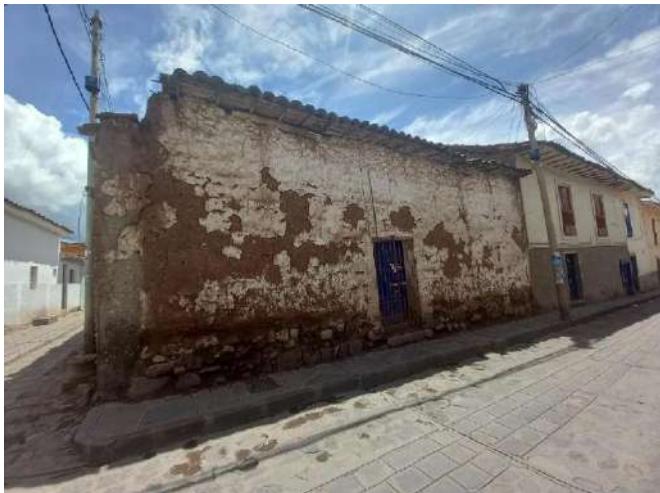
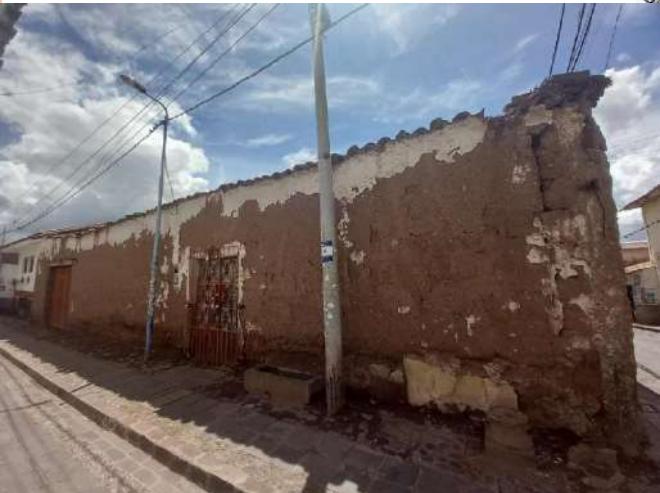
ESTADO DE CONSERVACIÓN MUY MALO
Sector: San Pedro (SG-06)
Código de ficha: 080101S61002227A

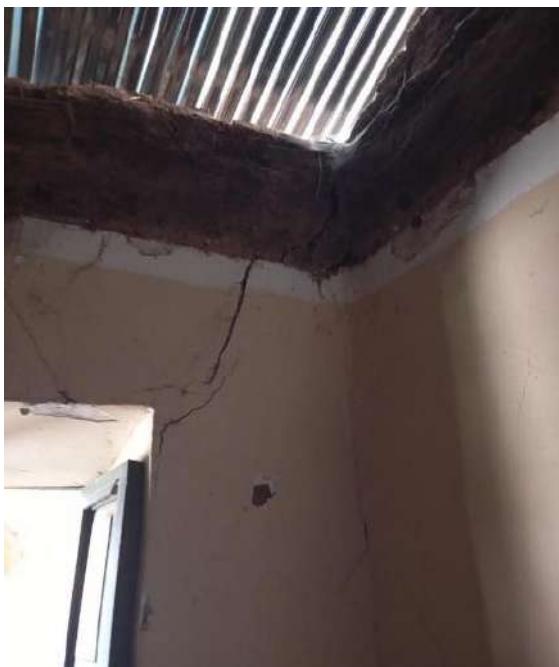
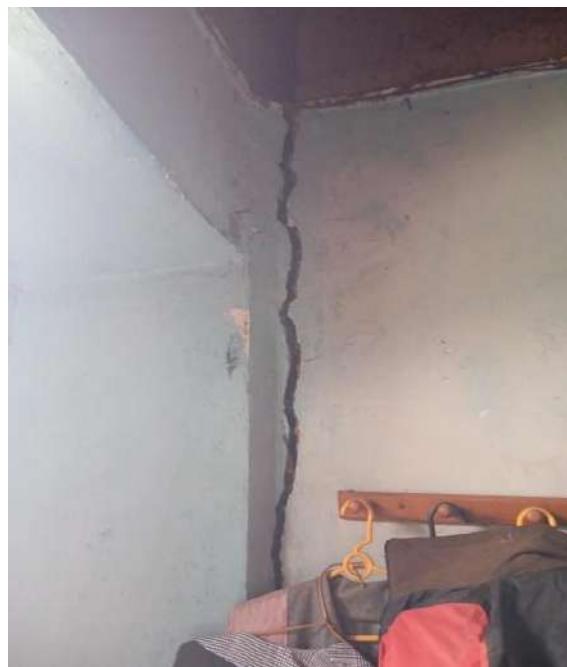
ESTADO DE CONSERVACIÓN MUY MALO
 Sector: San Pedro (SG-06)
 Código de ficha: 080101S6100285

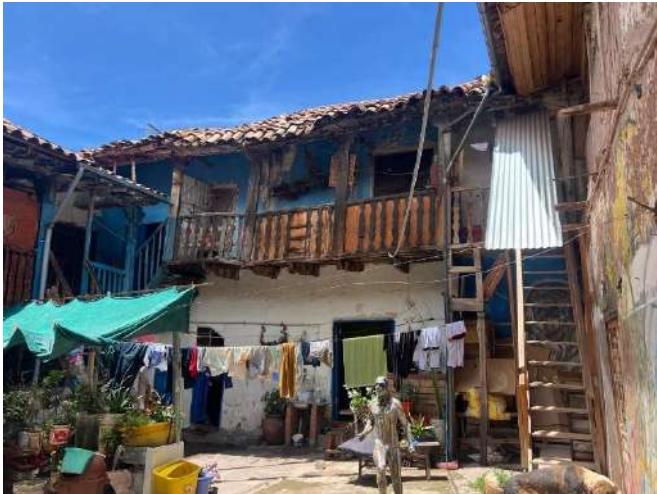
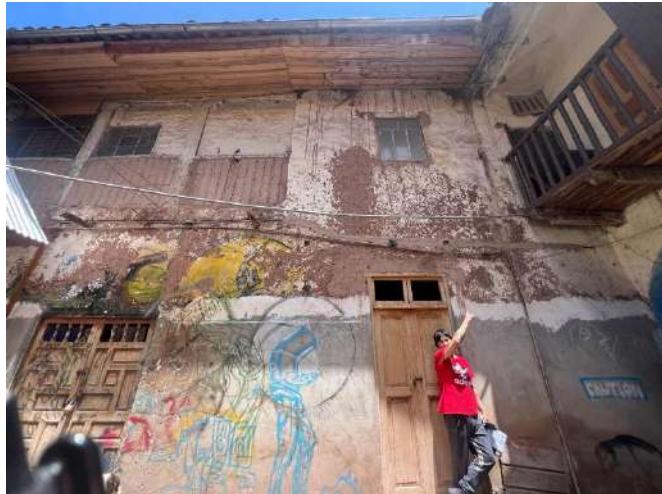
ESTADO DE CONSERVACIÓN MUY MALO
Sector: San Pedro (SG-06)
Código de ficha: 080101S6100324

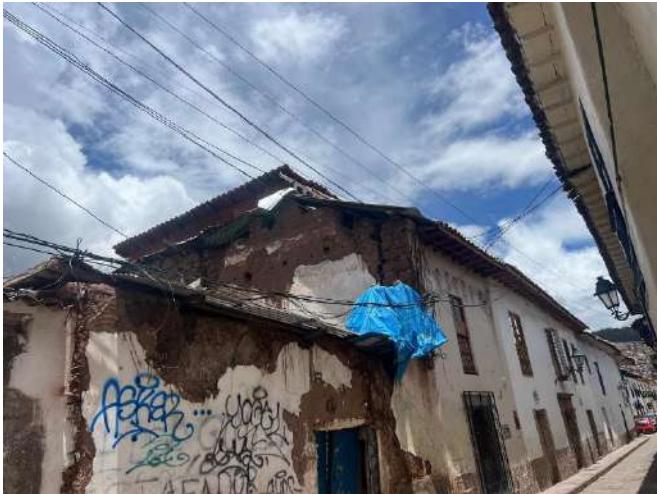
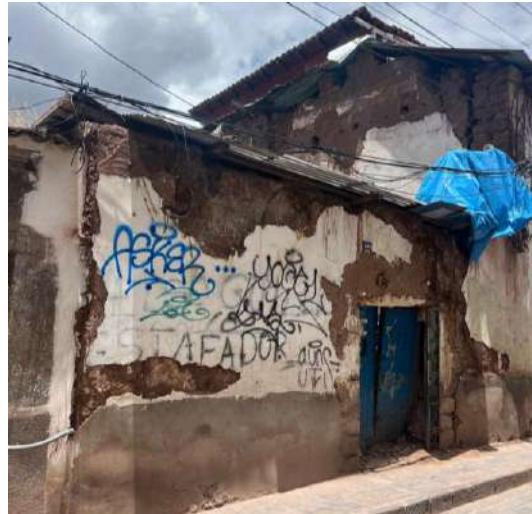
ESTADO DE CONSERVACIÓN MUY MALO
Sector: San Pedro (SG-06)
Código de ficha: 080101S6100326

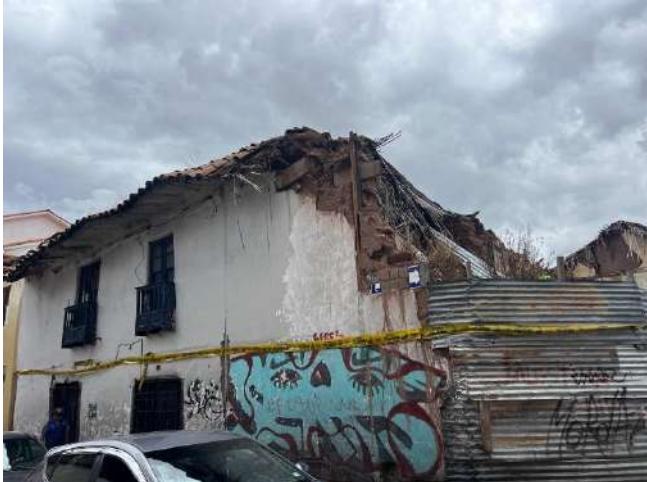
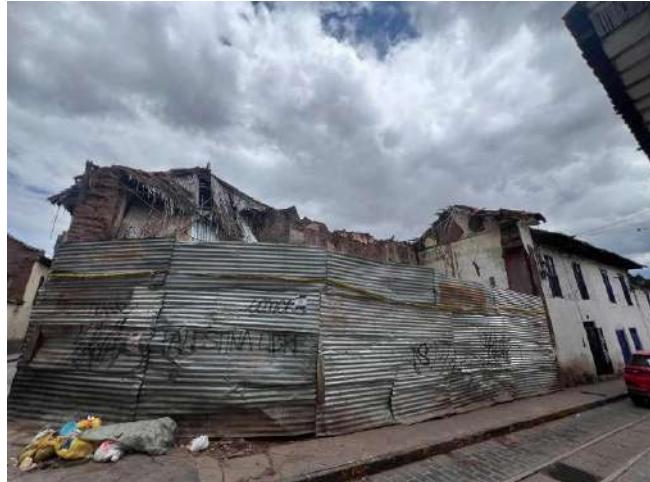
ESTADO DE CONSERVACIÓN MUY MALO
 Sector: San Pedro (SG-06)
 Código de ficha: 080101S61003211A

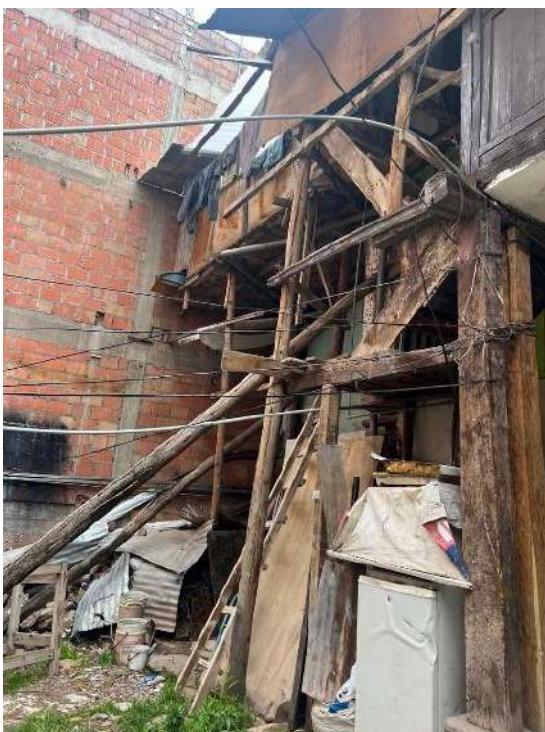
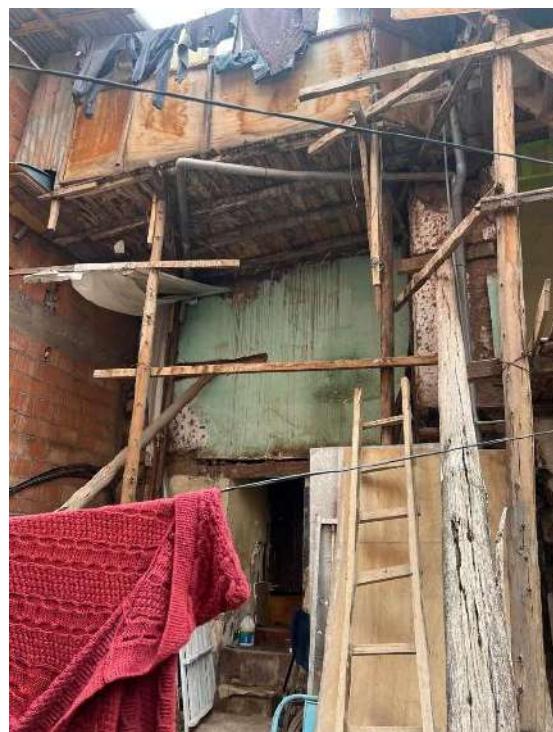
ESTADO DE CONSERVACIÓN MUY MALO
 Sector: San Pedro (SG-06)
 Código de ficha: 080101S61003212A

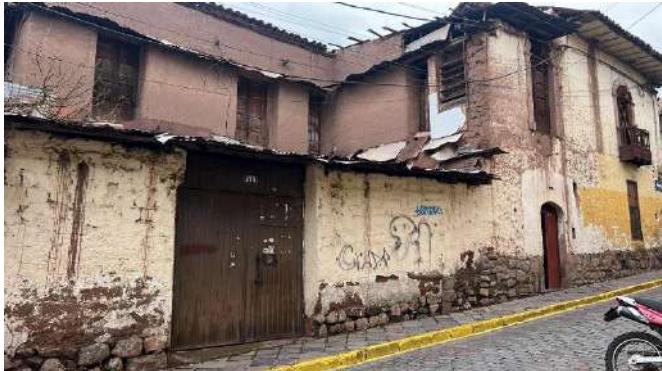
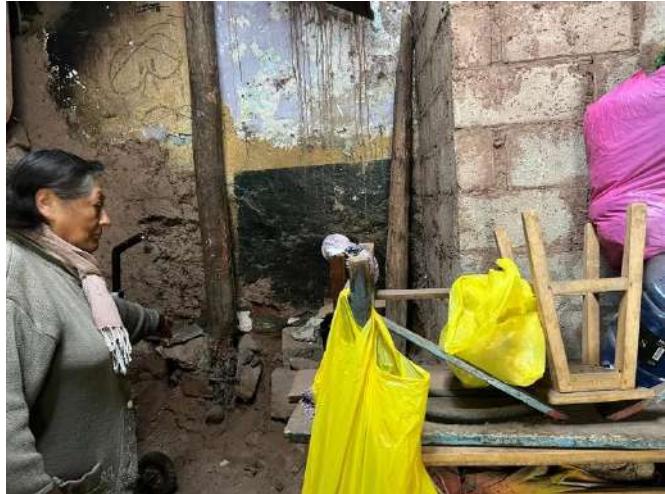
ESTADO DE CONSERVACIÓN MUY MALO
Sector: San Pedro (SG-06)
Código de ficha: 080101S6100331B

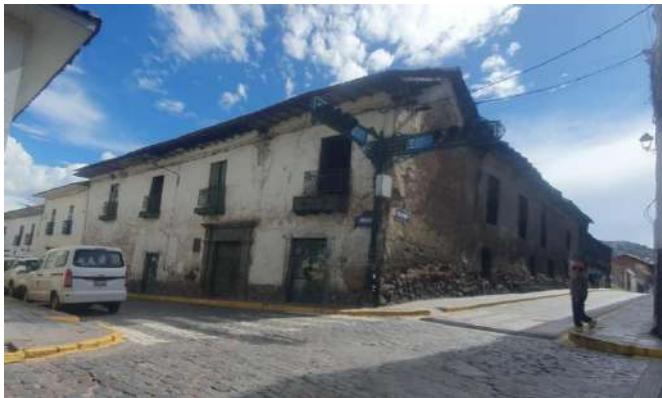
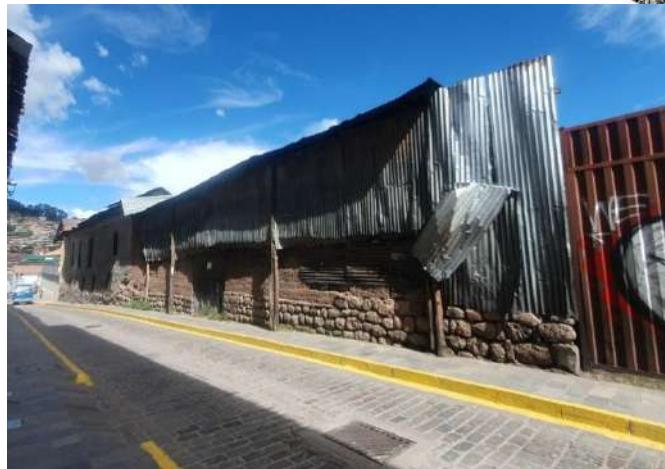
ESTADO DE CONSERVACIÓN MUY MALO
Sector: San Pedro (SG-06)
Código de ficha: 080101S6100591

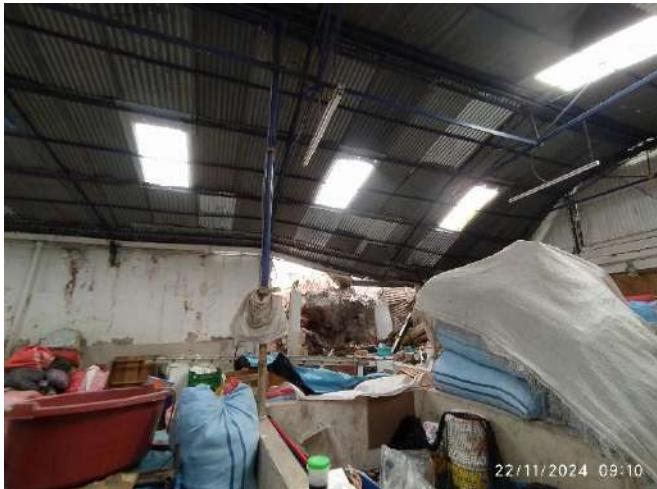
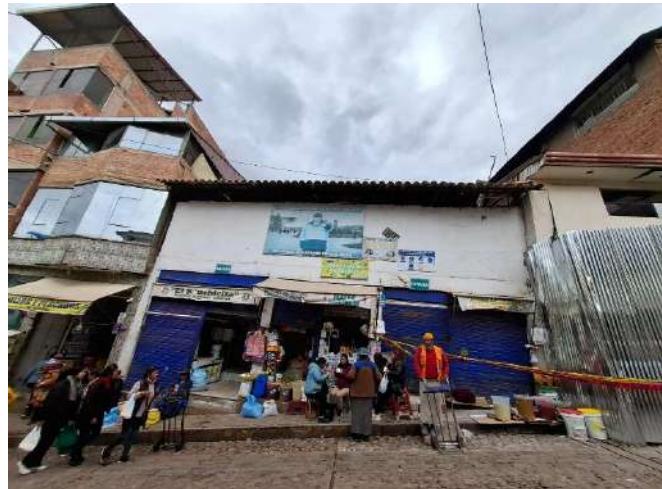
ESTADO DE CONSERVACIÓN MUY MALO
Sector: San Pedro (SG-06)
Código de ficha: 080101S6110257A

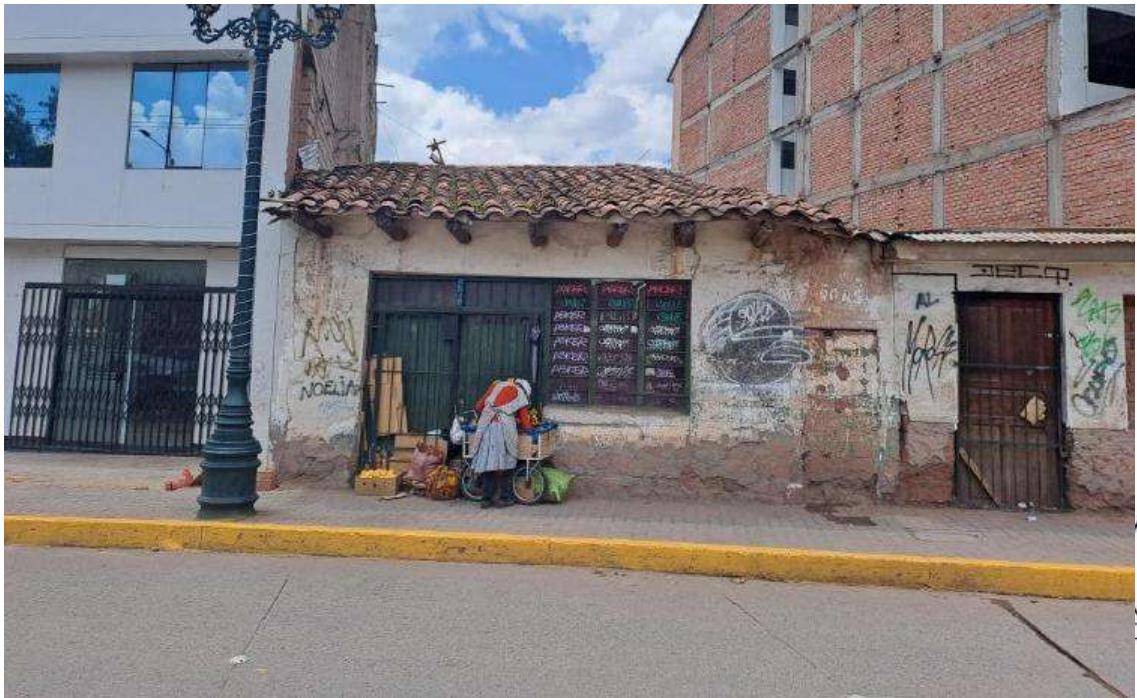
ESTADO DE CONSERVACIÓN MUY MALO
Sector: Av. Pardo-Tres Cruces -Pumacchupan (SG-07)
Código de ficha: 080101S7110137

Se recomienda que los propietarios de las viviendas que se encuentren en estado de conservación muy malo o a aquellas que presenten con muros rajados o deteriorados le den un mantenimiento de manera muy urgente. Es importante considerar esta recomendación teniendo en cuenta que el alto grado de susceptibilidad que presentan estas edificaciones, ante la manifestación de un sismo u otros peligros como las precipitaciones pluviales podrían hacerlos colapsar. Así mismo, hay que considerar que al momento de la intervención se debe tener en cuenta la guía de intervención “Lineamientos generales para intervenir en inmuebles en el Centro Histórico del Cusco” así como también las normas antes mencionadas.

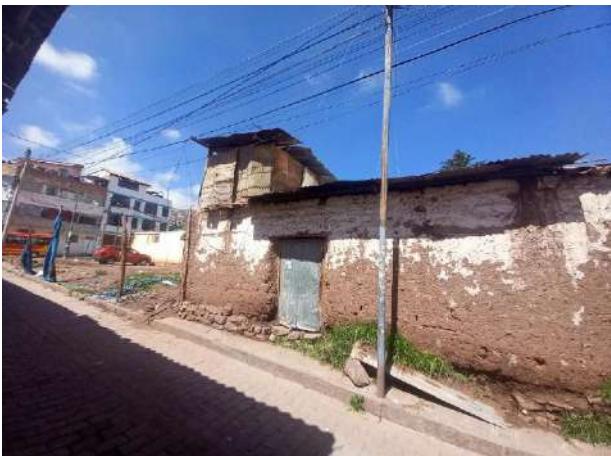
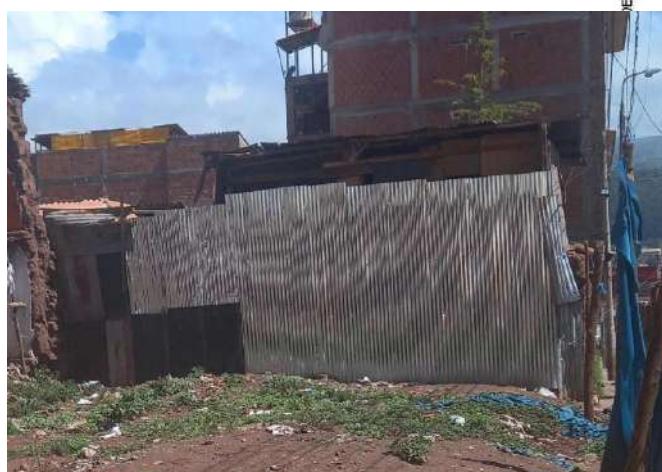
ESTADO DE CONSERVACIÓN MUY MALO
Sector: Av. Pardo-Tres Cruces -Pumacchupan (SG-07)
Código de ficha: 080101S8220435A

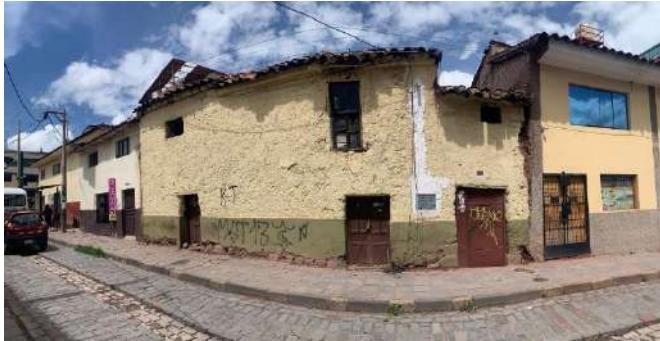
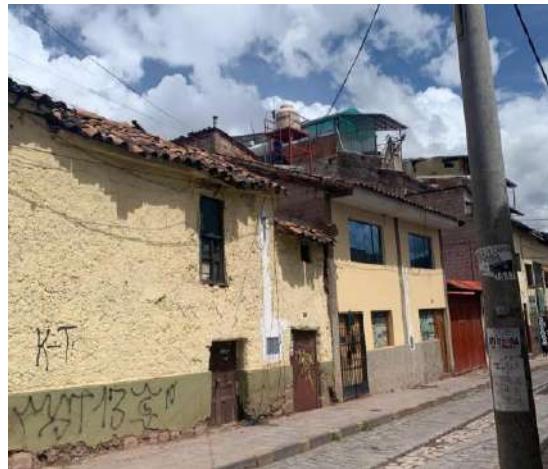
Código de ficha: 080101S82205811

Sector: Av. Pardo-Tres Cruces -Pumacchupan (SG-07)

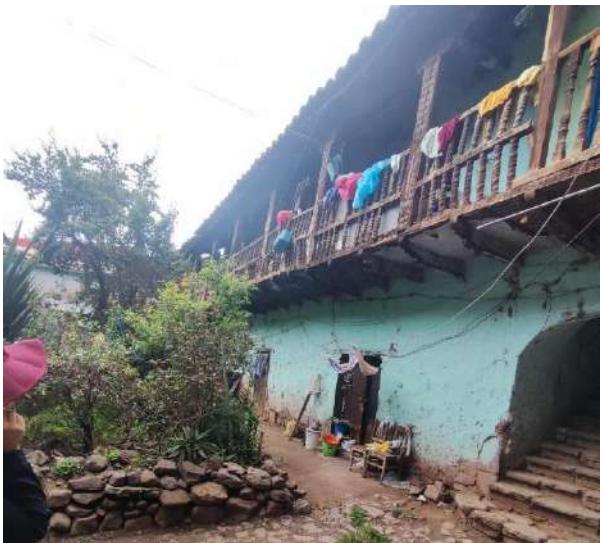
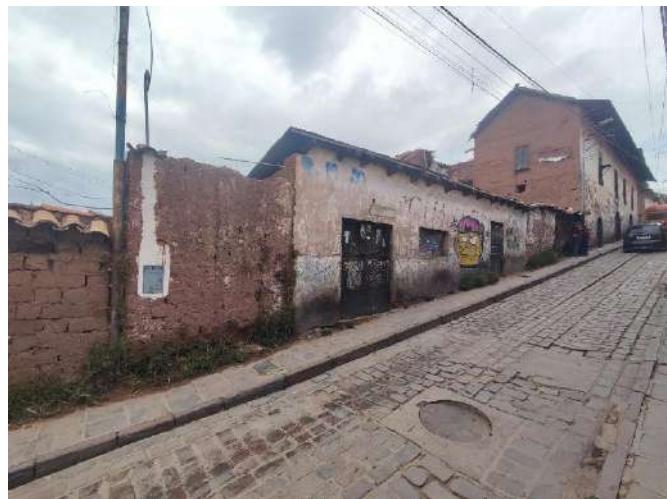
Código de ficha: 080101S82200331

Sector: Almudena - Santiago (SG-08)

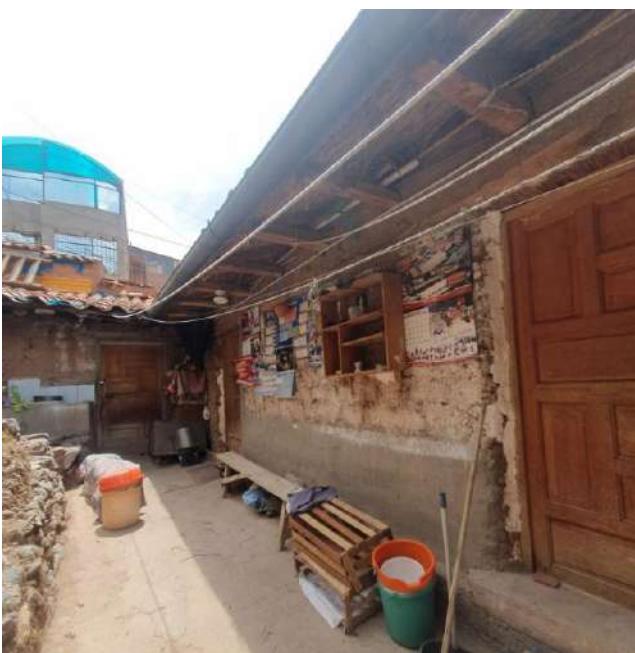
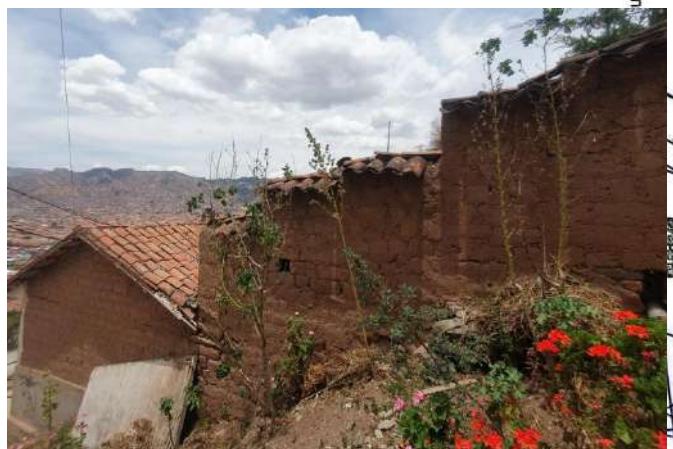
Código de ficha: 080101S9MOSG1

Sector: Totora Paccha-Mesa Redonda (SG-09)

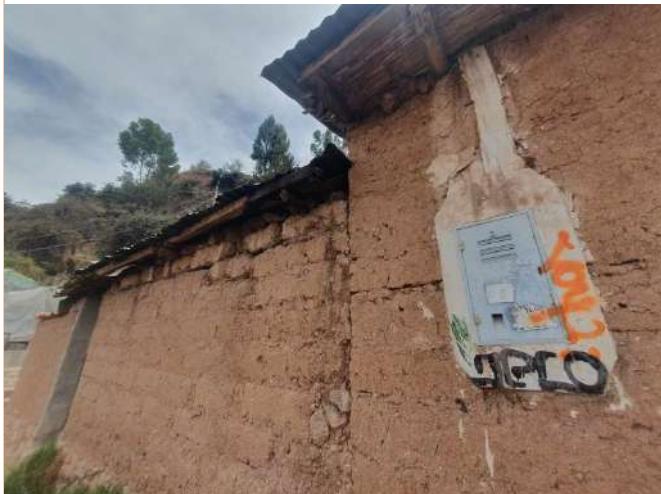
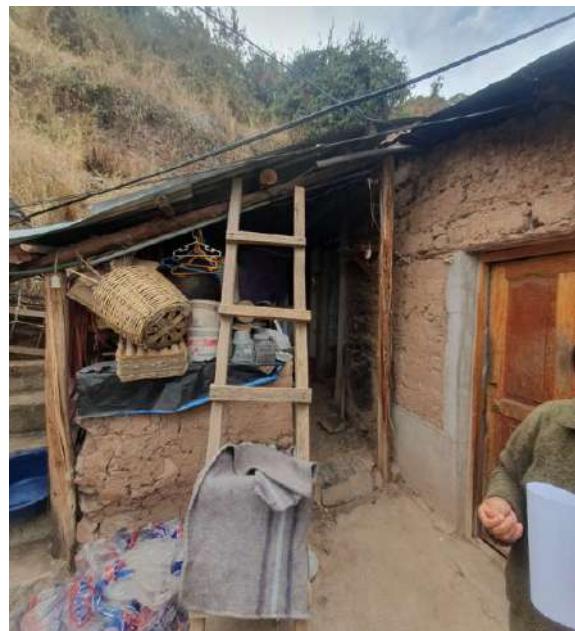
ESTADO DE CONSERVACIÓN MUY MALO
Sector: Totora Paccha-Mesa Redonda (SG-09)
Código de ficha: 080101S9MOSG3
