Municipalidad Provincial de Ambo

**ESTUDIO DE EVALUACIÓN DE RIESGOS POR DESLIZAMIENTOS EN EL BARRIO 30 DE JULIO Y MILAGRITOS DEL C.P. JUAN JOSE CRESPO Y CASTILLO – AYANCOCHA EN EL DISTRITO Y PROVINCIA DE AMBO, DEL DEPARTAMENTO DE HUÁNUCO**

AGOSTO, 2025

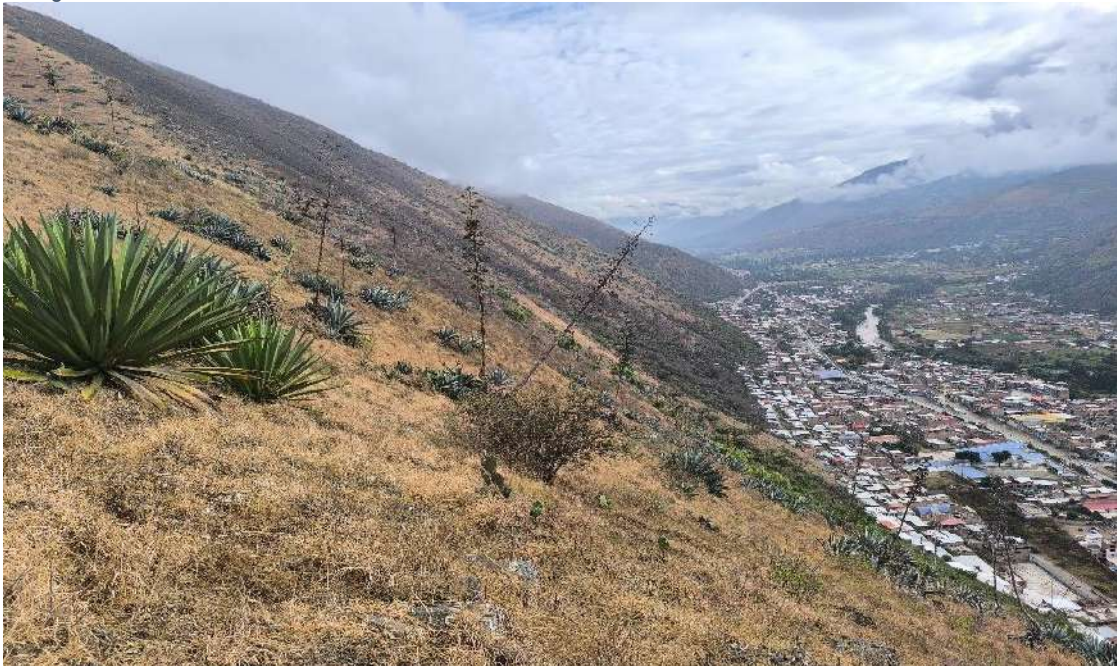
Fotografía 1: Pendientes del terreno del área en estudio

Los Barrios de 30 de Julio y Milagritos, en el centro poblado de Juan José Crespo y Castillo - Ayancocha se han identificado 5 rangos de pendientes que van de 1° a 5°, considerados como terrenos de pendiente baja; 5° a 15° pendiente moderada; 15° a 25° pendiente fuerte; 25° a 45° pendiente muy fuerte a escarpado; finalmente, mayor a 45° terreno con pendiente muy escarpado o abrupto (Ver anexo, Mapa 2).

El análisis, muestra que la ladera donde se han formado los deslizamientos, derrumbes y procesos de erosión de ladera, presentan pendiente muy fuerte o escarpadas (30° a 40°), mientras que donde se

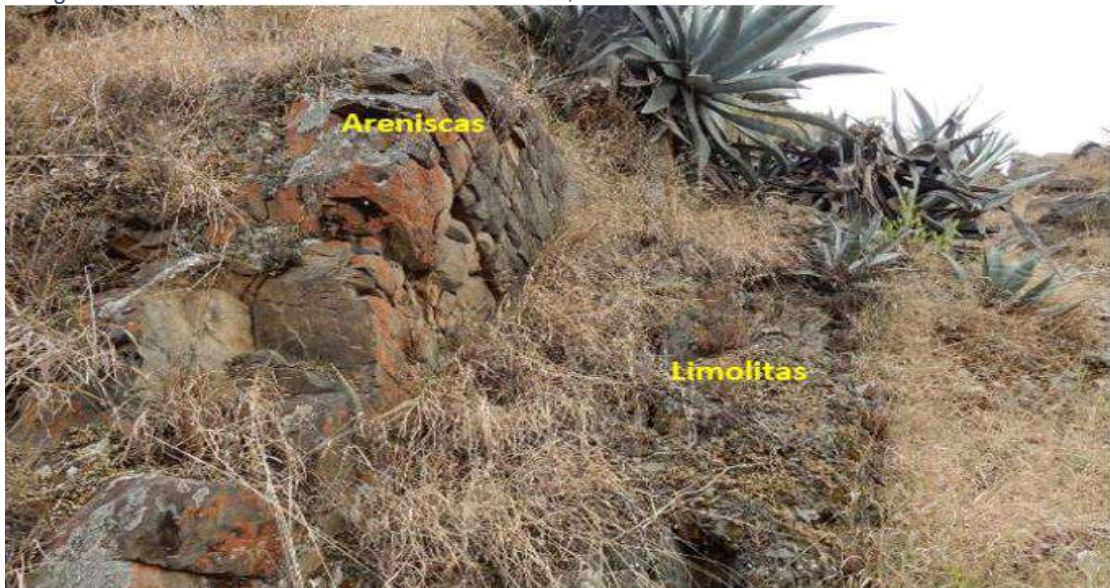
Fotografía 4: Intercalación de areniscas con limolitas, muestran una diferencia de erosión

Las areniscas muestran resistencia, en cambio las limolitas presentan resistencia baja porque puede ser identificado fácilmente con un solo golpe de martillo geológico (picota), indicando una consistencia blanda a moderadamente blanda. Entre ambos afloramientos de las rocas hay una diferencia en la erosión, siendo las areniscas la de mayor resistencia que las limolitas (Fotografía 4)

Por la intercalación de las areniscas con las limolitas, grado de fracturamiento y grado de meteorización son propensos a generar procesos de remoción en masa, como deslizamientos y derrumbes.

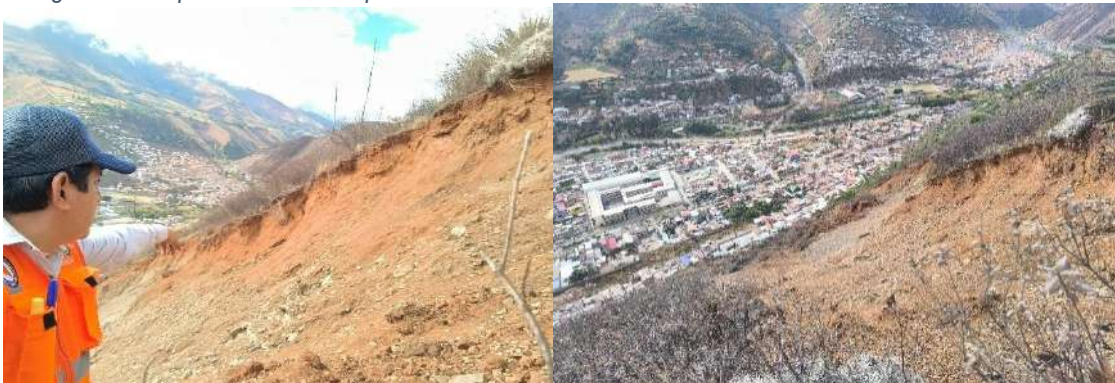
*Fotografía 6: Inspeccion de los depositos coluvio deluvial en la corona del deslizamiento*

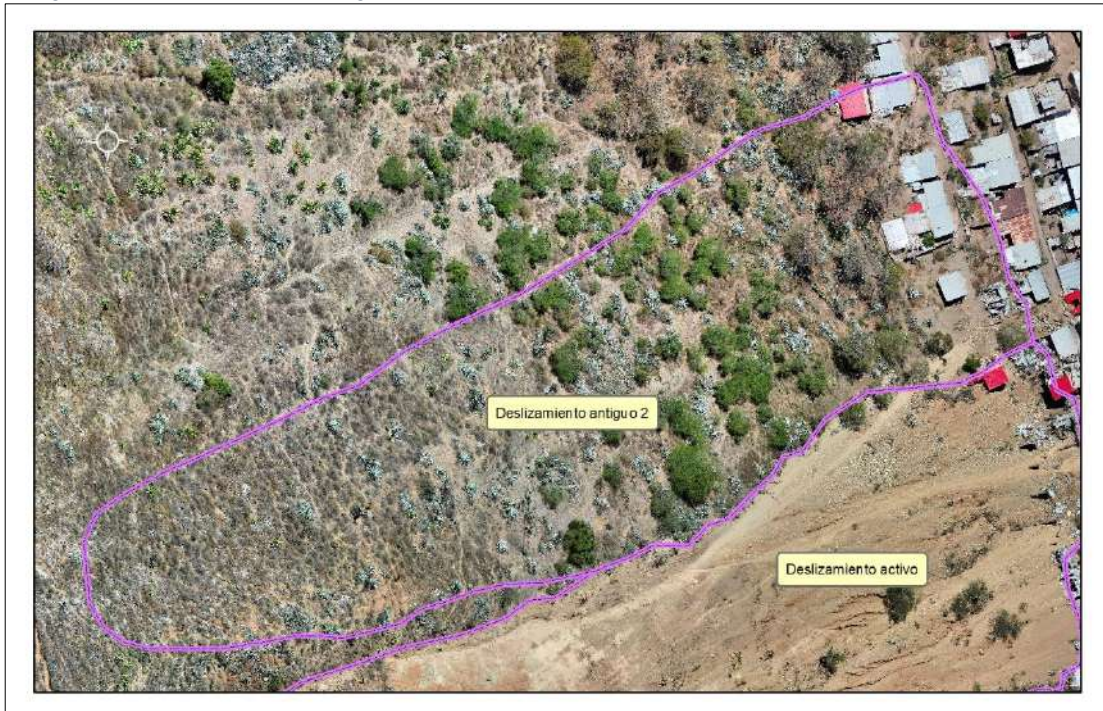
Fotografía 14: Deslizamiento antiguo 2

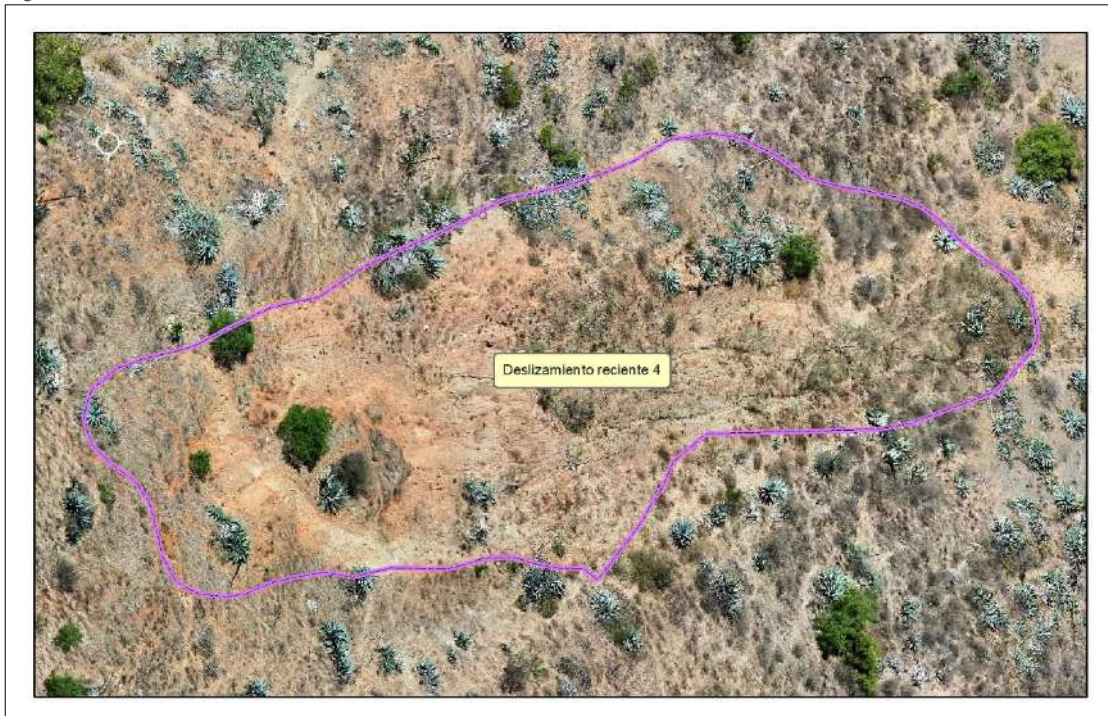
Figura 20: Deslizamiento 4

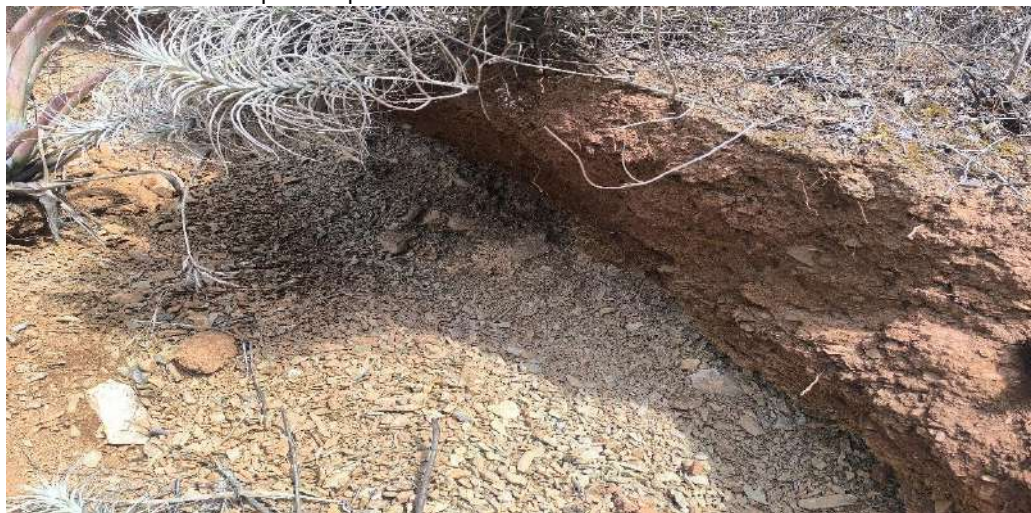
Material inestable en la parte superior del deslizamiento

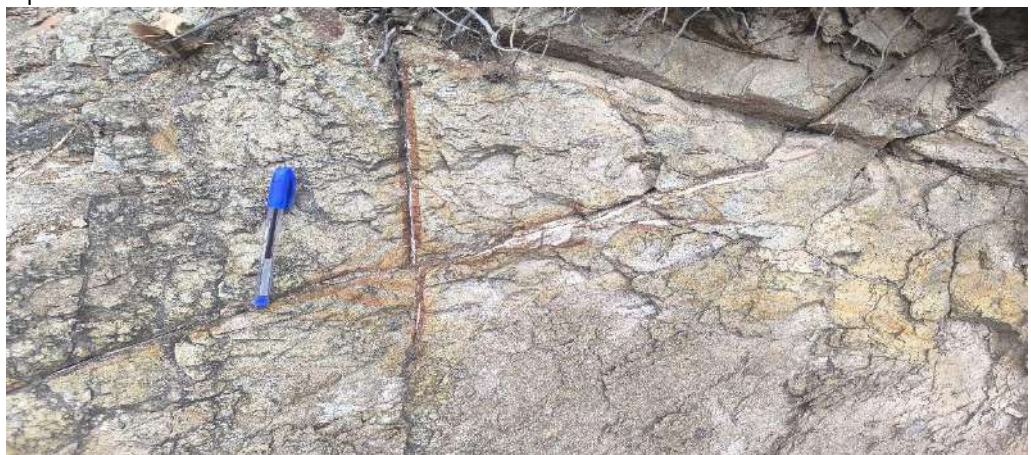
Tipos de rocas en el área de estudio

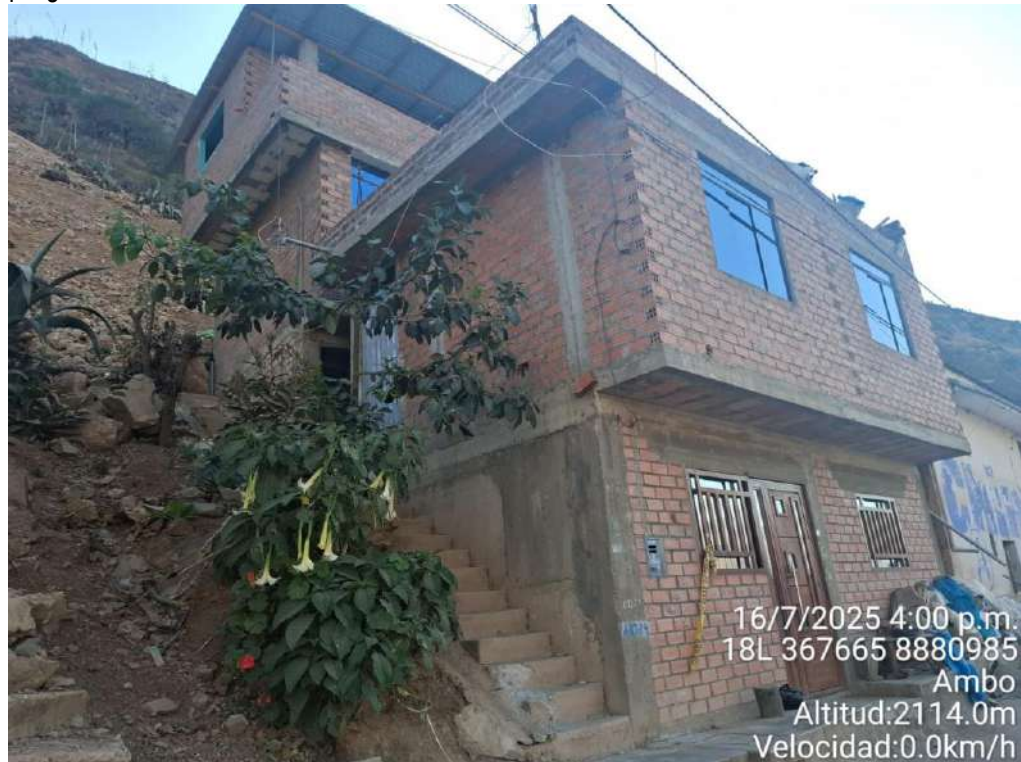
Identificación del material de construcción, estado de conservación y cercanía a la zona del peligro

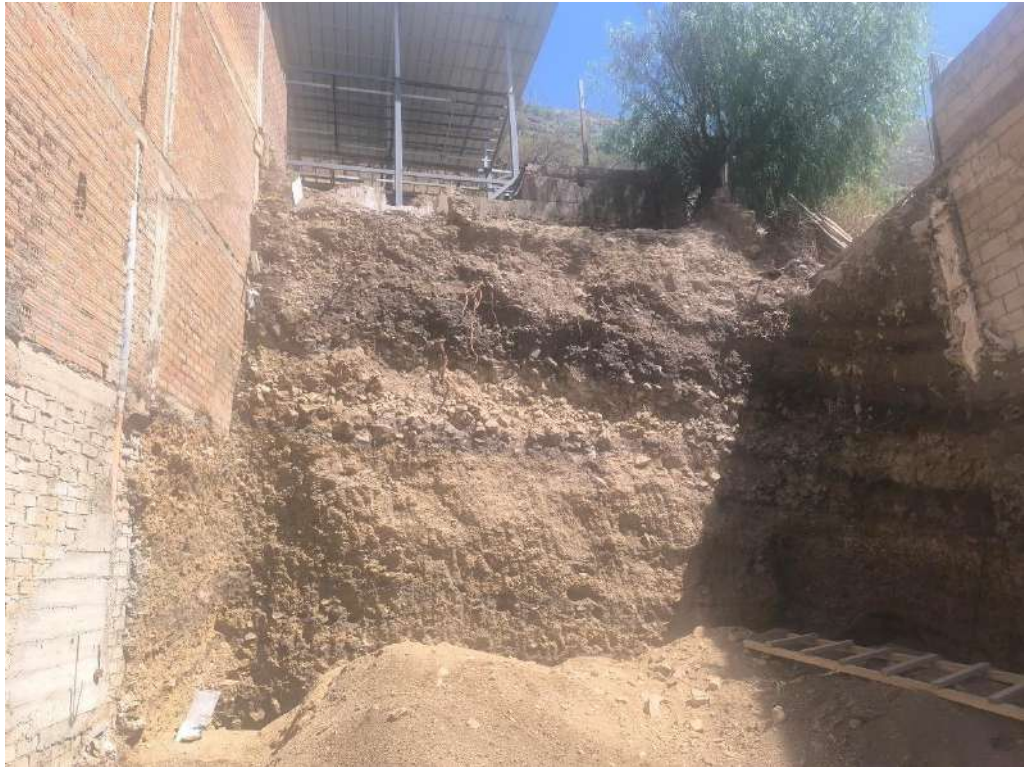
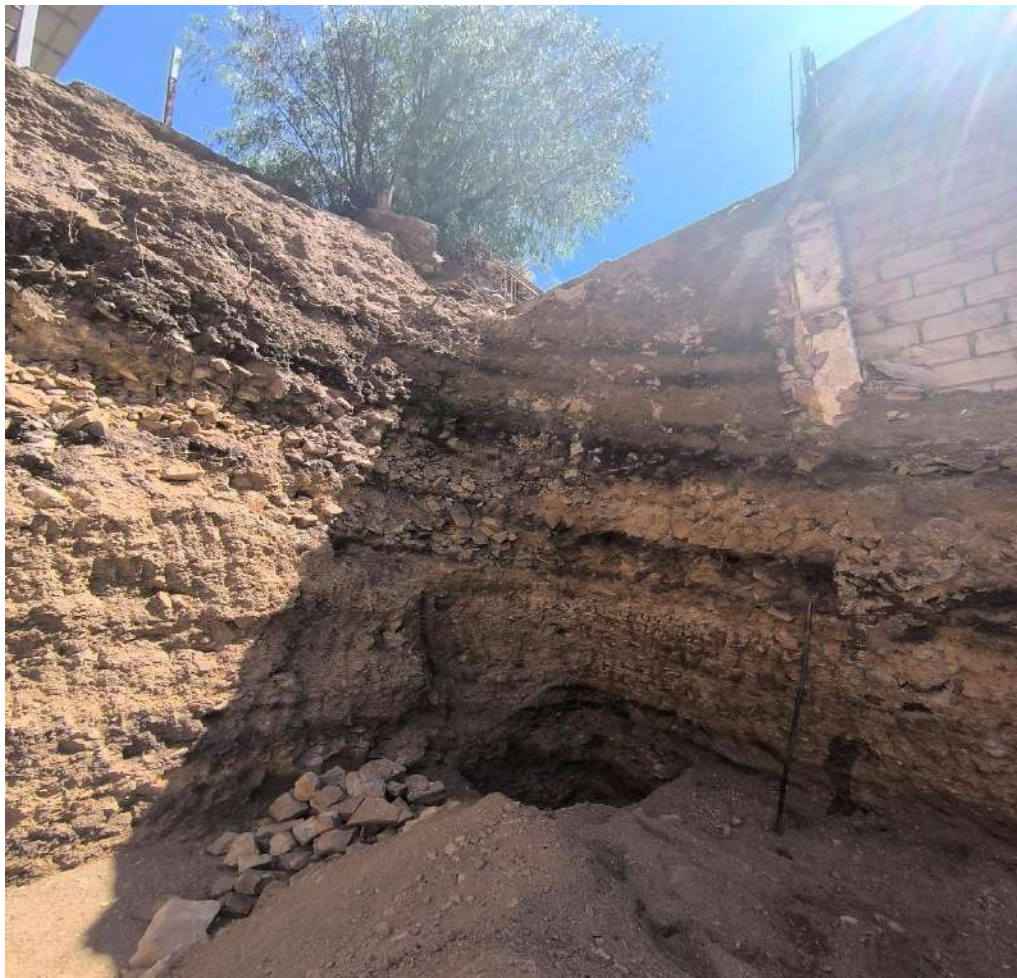
Formación porvenir, Gravas y arenas con niveles de limoarcillitas estratificadas

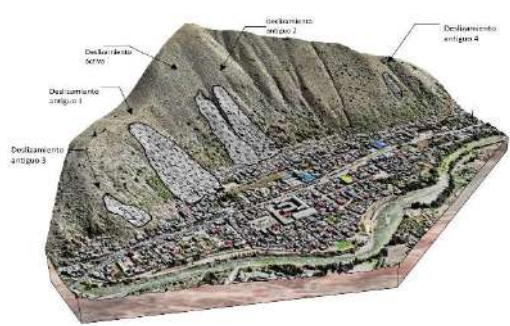
<b>2. Situación</b>	
<b>2.1. Descripción</b>	<b>2.2. Ilustración</b>
<p>En el distrito de Ambo, durante los meses de enero - abril se producen lluvias intensas que sobrepasan los umbrales de precipitación del Percentil 99 (categorizadas como muy lluvioso a extremadamente lluvioso), lo cual desencadena diversos peligros naturales, debido a la configuración del relieve y otras características físicas que presenta, entre ellos, la ocurrencia de movimientos en masa (deslizamientos), las que ponen en riesgo las inmediaciones del área urbana del distrito de Ambo.</p> <p>El cerro Huaquichu se expone a pendiente que varía mayor a 25° con características de montañas y suelos altamente alterados, por lo que ante las constantes lluvias que se suscitan entre los meses de Noviembre a Mayo de todos los años ocasionan emergencias y desastres ante la alta exposición de las viviendas al pie de la montaña.</p>

<b>3. Intervención</b>	
<b>3.1. Descripción</b>	<b>3.2. Objetivos</b>
<ul style="list-style-type: none"> <li>- Ejecución de banquetas, en los taludes de corte, normalmente se diseñan banquetas de 1 a 2 m de ancho cada 5 a 10 m de altura, dependiendo de las características litológicas. Una banqueta más ancha se recomienda cuando el talud es largo y grande o donde se instalarán vallas de protección contra caída de rocas.</li> <li>- En la zona evaluada, el talud está conformado por rocas muy frágiles y muy fracturadas y altamente meteorizadas, se deben considerar estos afloramientos como rocas blandas. La proyección de la banqueta debe estar apoyada en estudios de ingeniería.</li> </ul>	<ul style="list-style-type: none"> <li>- Reducir el nivel de vulnerabilidad a la población del Barrio 30 de Julio y Milagritos en el centro poblado Juan José Crespo y Castillo – Ayancocha.</li> <li>- Ejecutar sistemas de banquetes para el control de la erosión y deslizamientos.</li> <li>- Ejecutar un plan comunitario de rutas de evacuación, zonas seguras.</li> <li>- Ejecutar simulacros y simulaciones con participación de la población en general</li> </ul>

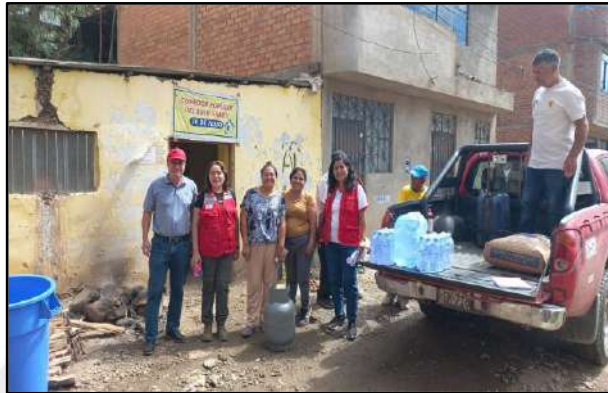
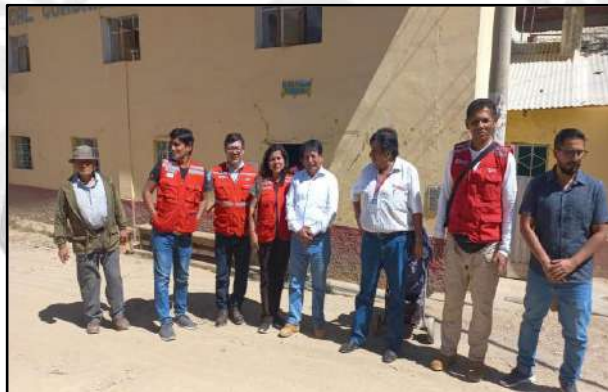
Comedor Popular "Del Buen Sabor" – Barrio 30 de Julio
