**PROGRAMA PRESUPUESTAL 068 REDUCCIÓN DE VULNERABILIDAD
Y ATENCIÓN DE EMERGENCIAS POR DESASTRES**

IDENTIFICACIÓN DE ZONAS VULNERABLES ANTE INUNDACIONES EN RÍOS Y QUEBRADAS 2016

Lima, Octubre 2016

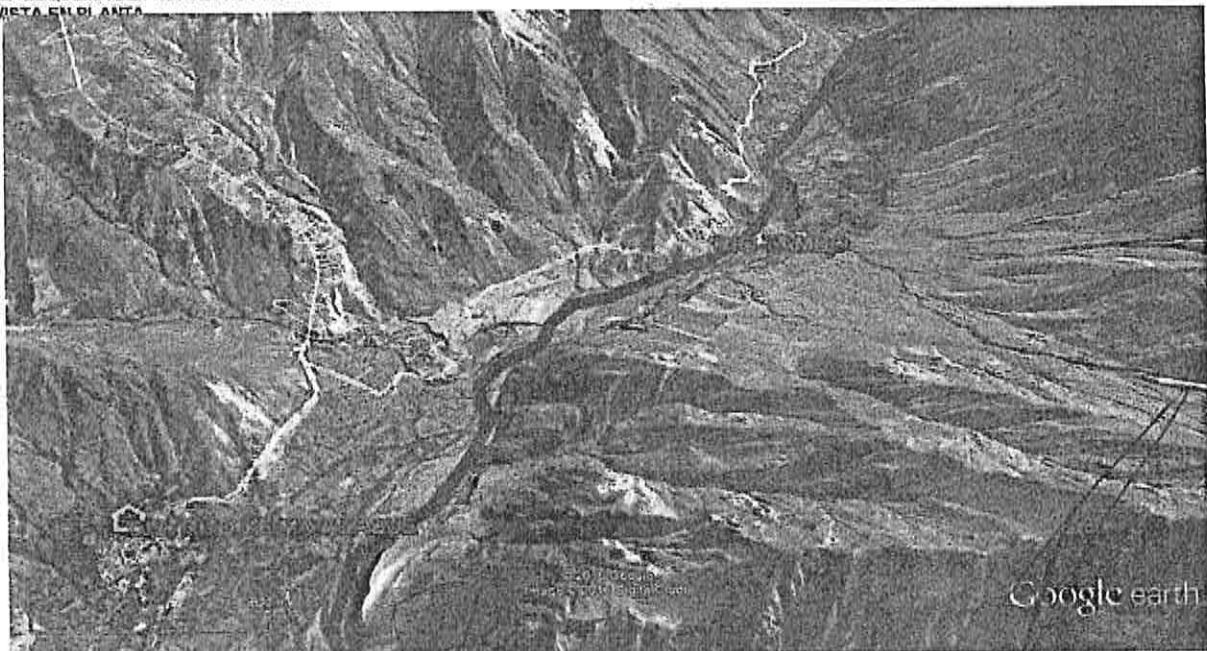
XI.- ESQUEMA DE PROPUESTA TECNICA:
VISTA EN PLANTA

4.3.- DESCRIPCION DEL EVENTO Y DAÑOS OCURRIDOS:
SE HA VISTO AFECTADA LAS AREAS AGRICOLAS INUNDADAS Y RECORTADAS POR SOCAVACION Y DESBORDE DEL RIO TAMBO, QUE HA INTERRUMPIDO Y DESTRUYO LA INFRAESTRUCTURA DE RIEGO COMO CAPTACIONES Y CANALES PRINCIPALES.

X.- PROPUESTA TECNICA:
LA PROPUESTA PLANTEADA ES ENCAUSAR Y DESCOLMATACION DE LOS SEDIMENTOS COLMATADOS EN EL EJE DEL RIO ENTRE LAS COORDENADAS DE ESTE: 304920.00 NORTE: 8183544.00 HASTA ESTE: 305755.00 NORTE: 8182071.00 CON UNA LONGITUD 3.59 KM Y ALINEAR EL MISMO TRAMO PARA QUE NO SE GENERE LAS CURVATURAS PRONUNCIADAS LO CUAL HA PROVOCADO SOCAVACION Y DESBORDE.
