**INFORME TECNICO
GEOLOGIA AMBIENTAL**

**ZONAS CRÍTICAS POR PELIGROS GEOLÓGICOS EN LA
REGIÓN CUSCO**

**INGEMMET**

LIMA - PERÚ
2015

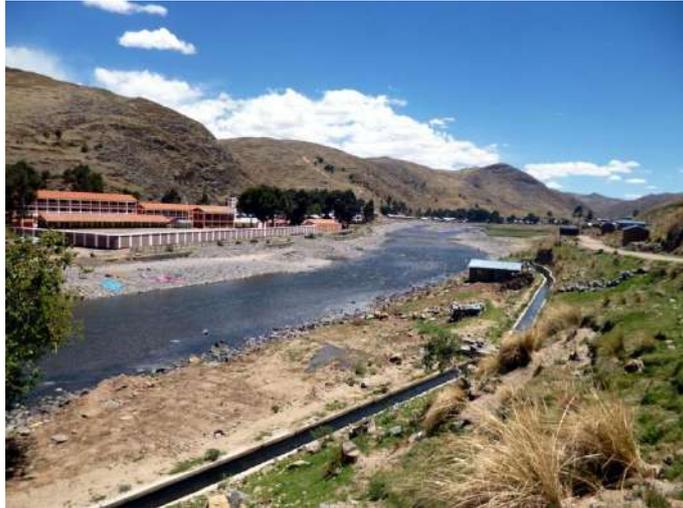
Foto 1: Río Velille produce erosión en ambas márgenes, también inundaciones con subidas del Caudal.

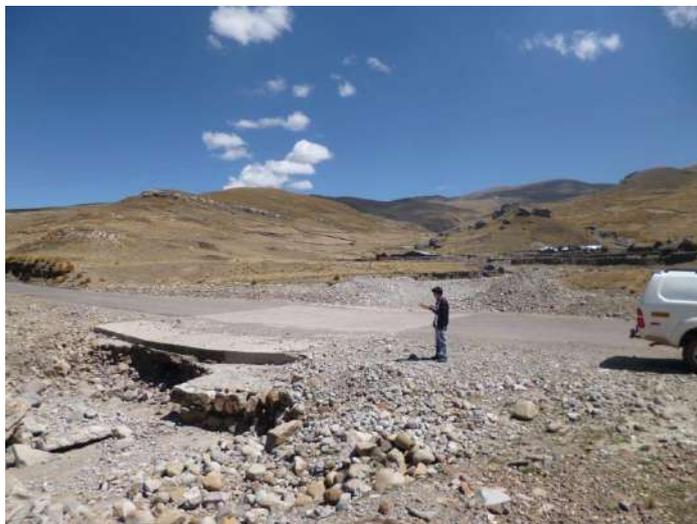
Foto 2: Quebrada que corta la carretera hacia Velille, en el sector de Tarucamarca.

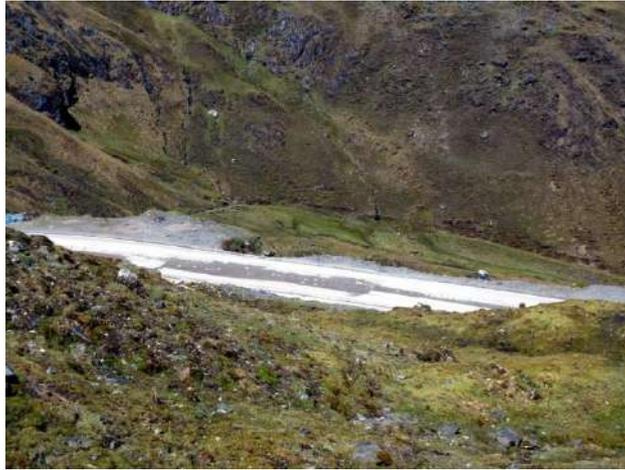
Foto 7: Asentamiento en plataforma de carretera, cerca del abra Málaga.

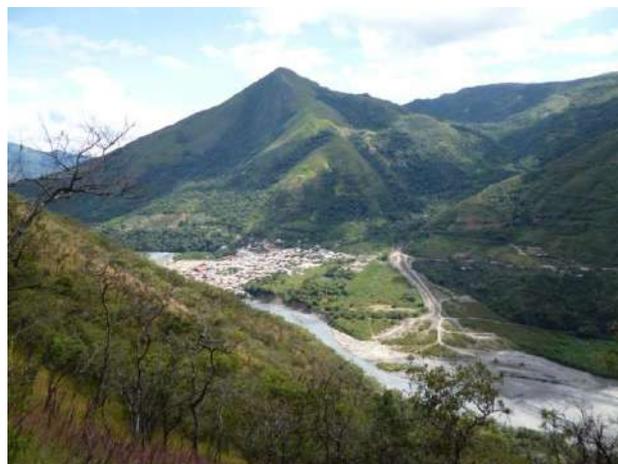
Foto 6.9: Huaico de la quebrada Quellomayoc, puede afectar el poblado de Quellouno asentado en el abanico proluvial.

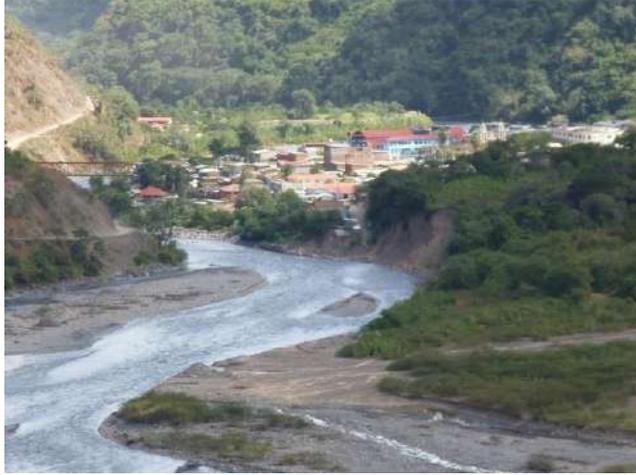
Foto 9: Erosión fluvial en la margen izquierda del río Yanatile, puede afectar viviendas asentadas cerca de su cauce.

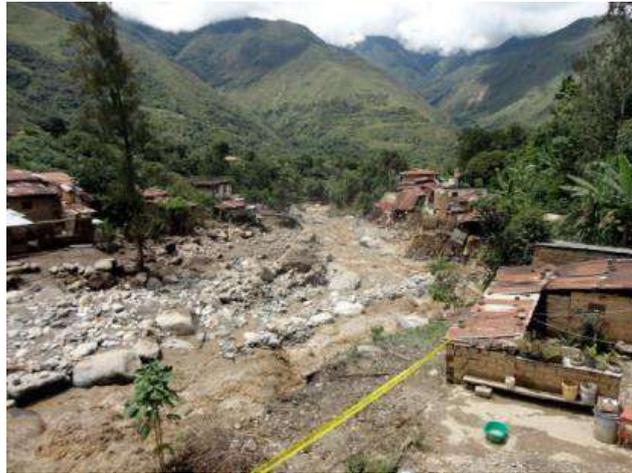
Foto 10: Destrucción de viviendas asentadas cerca del cauce de la quebrada Calquiña en Huyro.

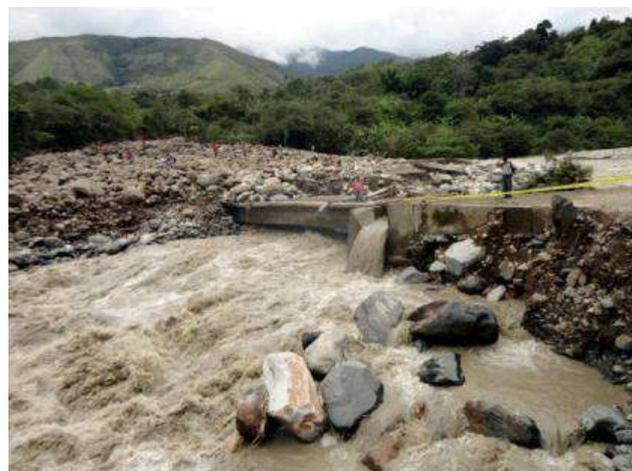
Foto 11: Puente que cruza el río Lúcumá cubierto por el flujo de detritos de la quebrada Calquiña en Huyro.

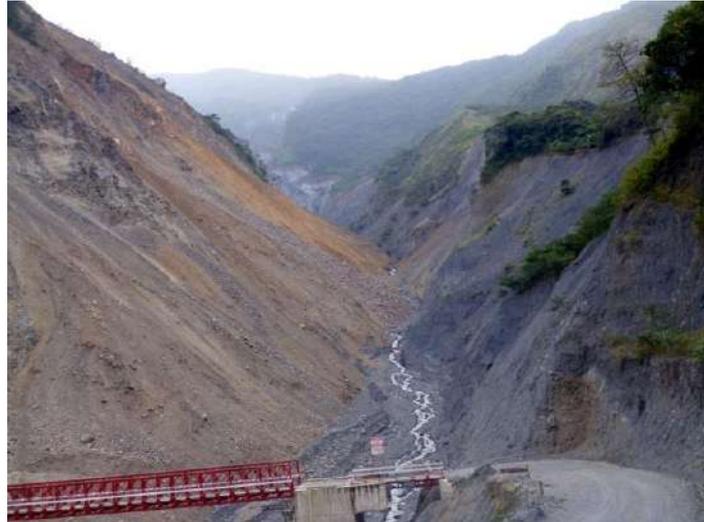
Foto 15: Flujo de detritos en la quebrada de Puentemayo, sector de Mesacancha.

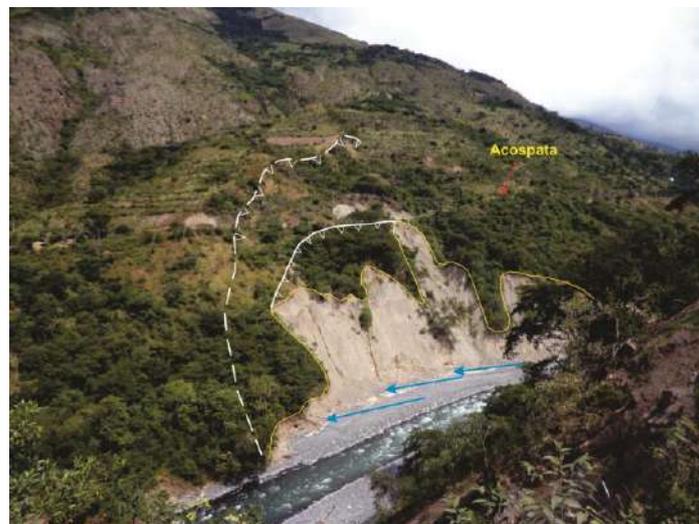
Foto 17: Erosión en el pie del deslizamiento de Acospata.

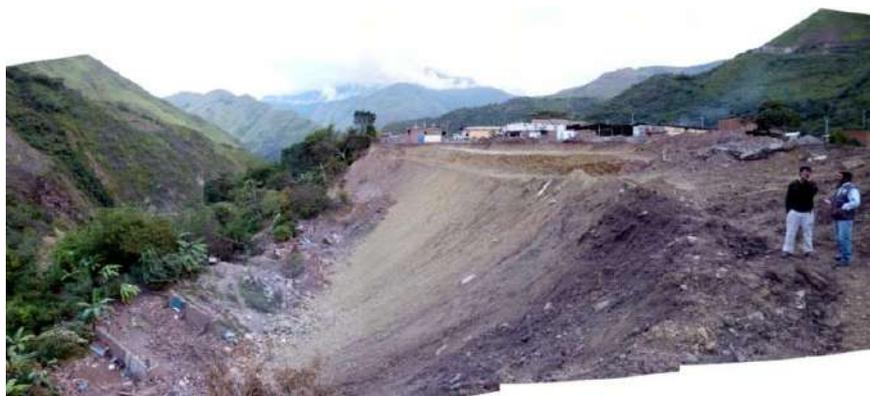
Foto 20: Superficie de ruptura cóncava del deslizamiento de Ocobamba, que produjo la destrucción de 30 viviendas en el poblado de Ocobamba.

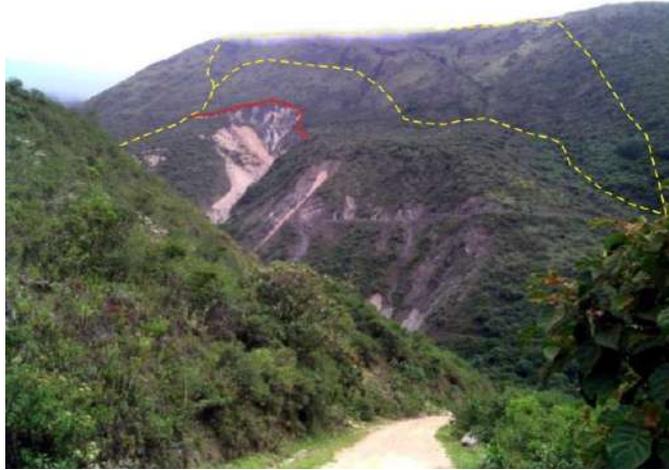
Foto 21: Vista del deslizamiento de Toccoquiuo en la margen izquierda de la quebrada Yanamayo, actualmente viene siendo monitoreado.

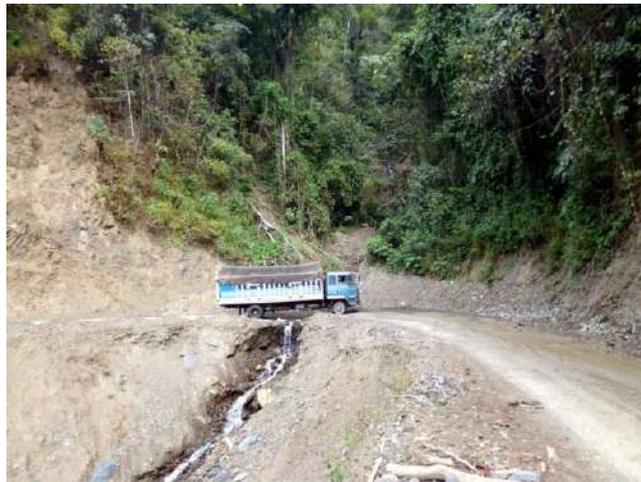
Foto 22: Flujo de detritos que corta la carretera a Ocobamba, cerca de Chinganilla.

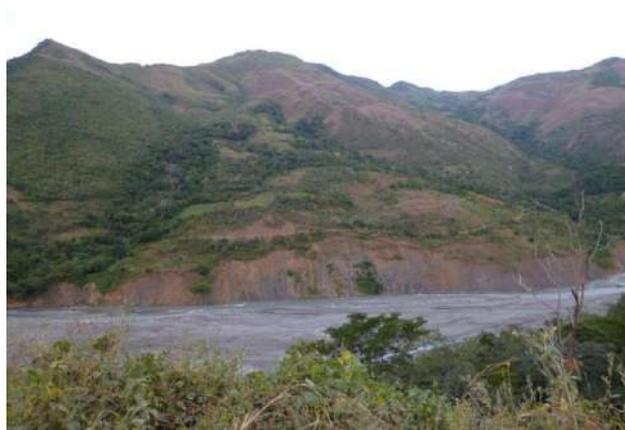
Foto 23: Deslizamientos y erosión fluvial en la base de la ladera en el sector de San Lorenzo, compromete el poblado y carretera.

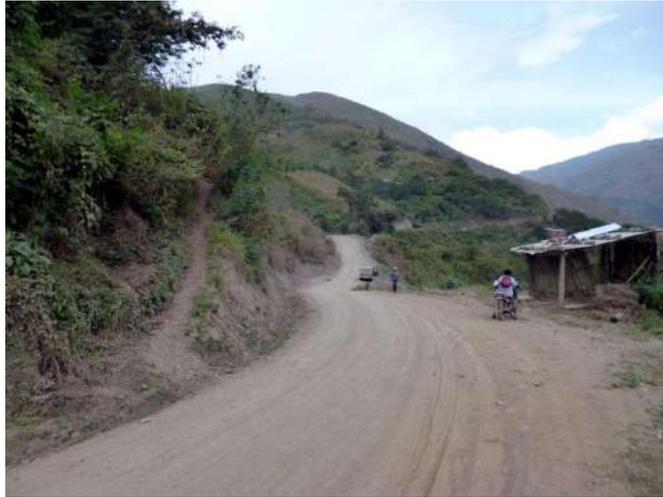
Foto 24: Asentamiento de casi un metro en la plataforma de carretera que lleva a Yanatile.

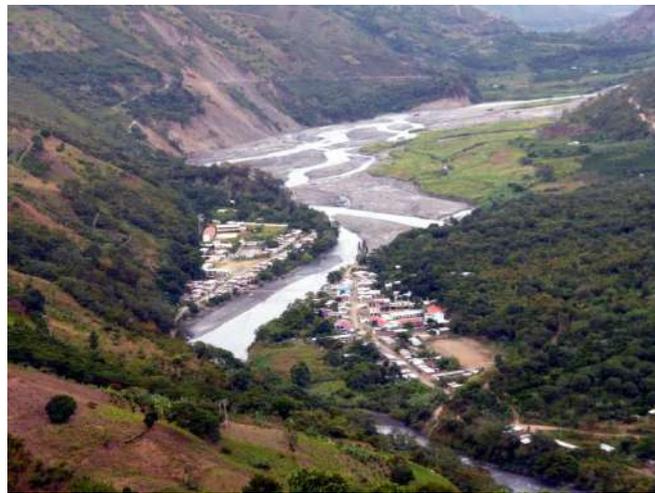
Foto 25: Erosión fluvial e inundación producida por el río Yanatile, puede afectar los poblados de Santiago y campanayoc.

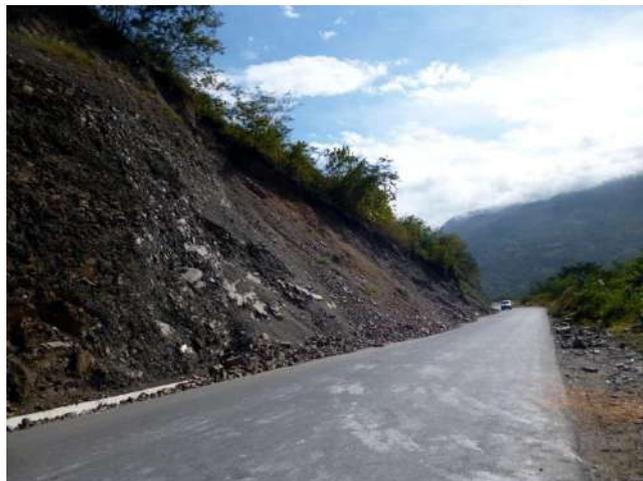
Foto 26: Derrumbes en el talud superior de la carretera km136+900, material caído obstruye la cuneta.

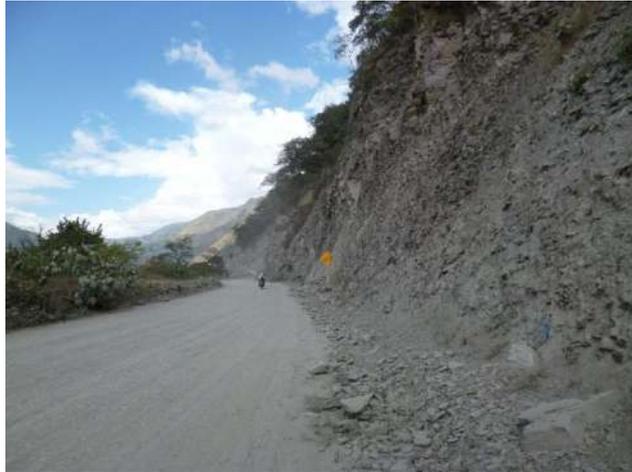
Foto 27: Km 130+900 de la carretera a Santa Ana-Quillabamba, tramo sin asfaltar, material caído del talud superior se acumula al pie y obstruye la carretera.

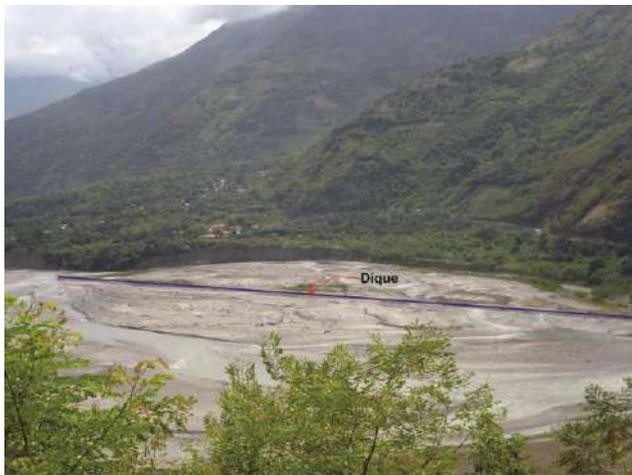
Foto 28: Sector de Mandor, afectado por erosión fluvial.

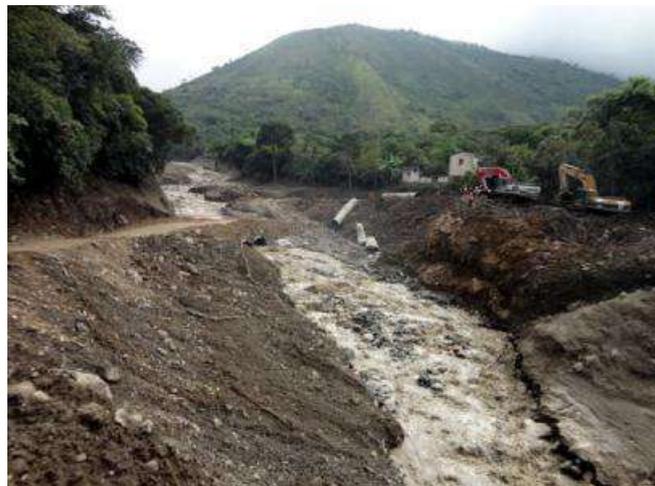
Foto 29: Quebrada Yuracmayo, vista tomada el 14 de febrero, se observa la magnitud del evento, socavó y erosiono su cauce.

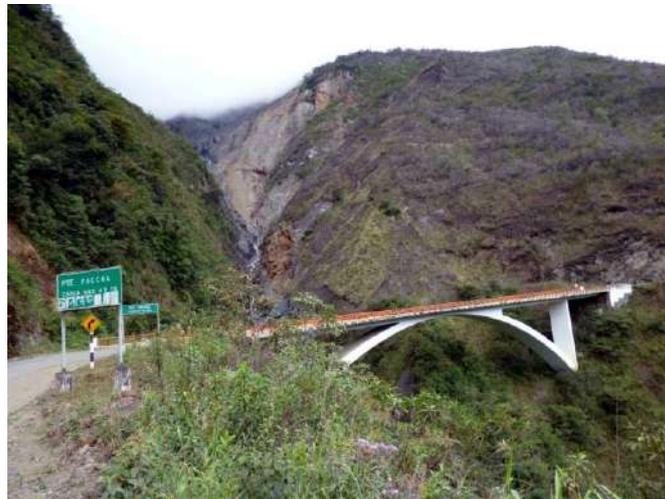
Foto 33: Quebrada con derrumbe activo en la cabecera de cuenca, material caído es acarreado como huaico en el sector de Puente Paccha.

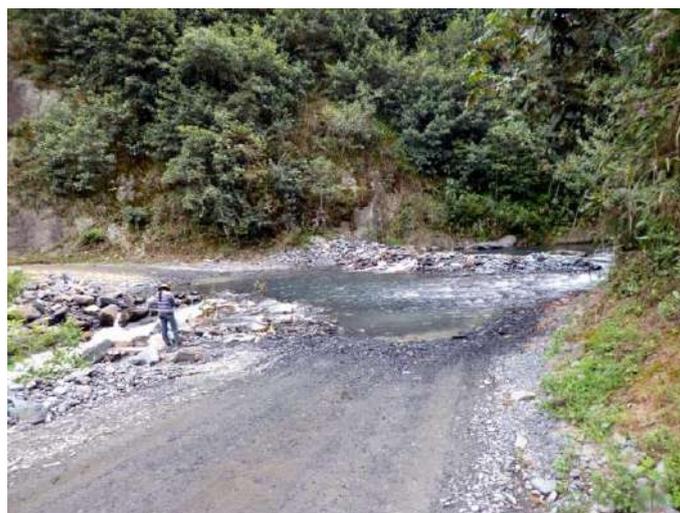
Foto 34: Quebrada Huachibamba corta el tránsito hacia Lares, es necesario construir un baden.

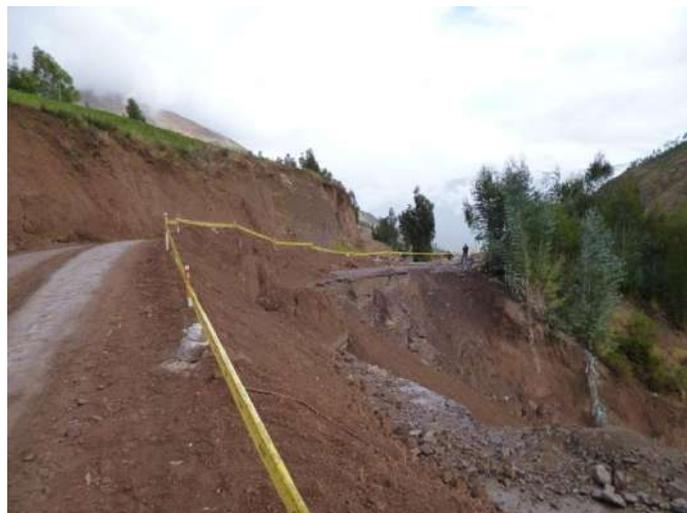
Foto 37: Deslizamiento que corto toda la plataforma de carretera en el km 3+630 de la carretera Calca-Yanatile, sustrato de areniscas, limolitas roja e ignimbritas.

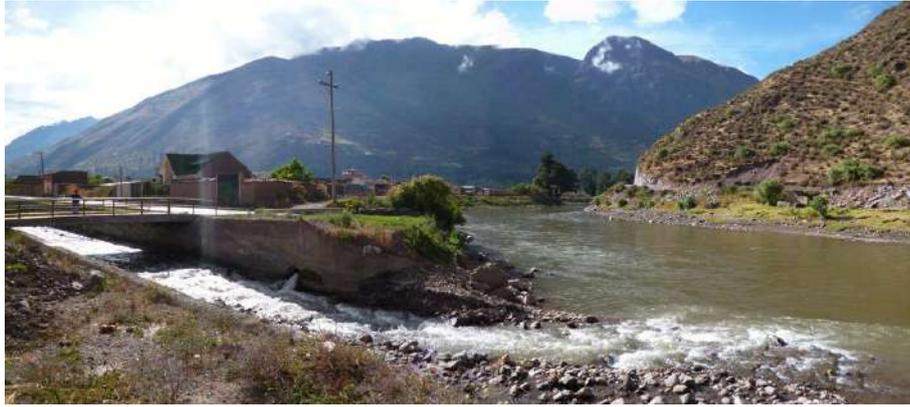
Foto 38: Confluencia del río Ccochoc en el río Vilcanota, se observan la ausencia de protección en la margen derecha del río Vilcanota.

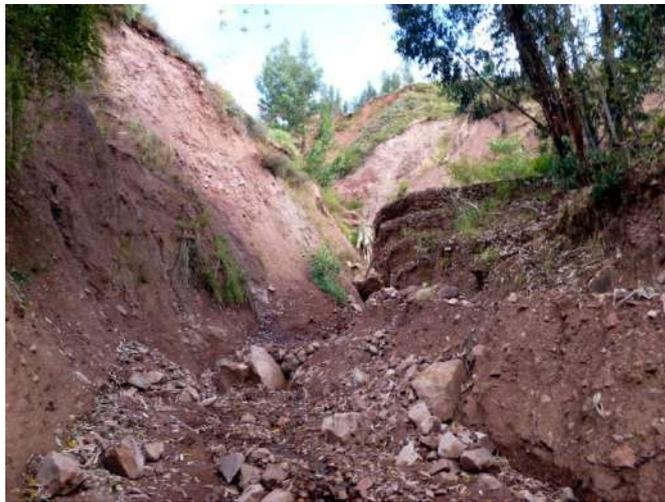
Foto 39: Sector de Coya, ladera del cerro Bandera cortada por quebrada con derrumbes activos en su cabecera, materiales sueltos son acarreados en forma de huaicos. Se puede observar los muros de gaviones destruidos.

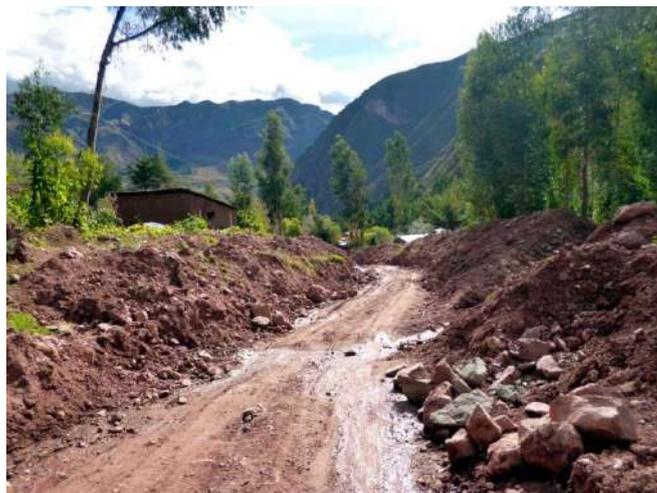
Foto 40: Flujo de detritos que discurre por la calle en el sector de Huaynapata en Coya.

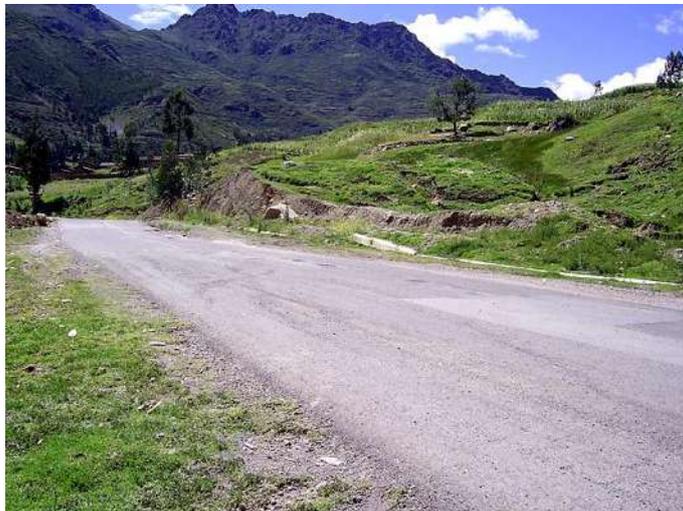
Foto 42: Asentamientos y pérdida de plataforma entre el km 4+100 al km 4+900 de carretera de acceso a Pisac y Paucartambo.

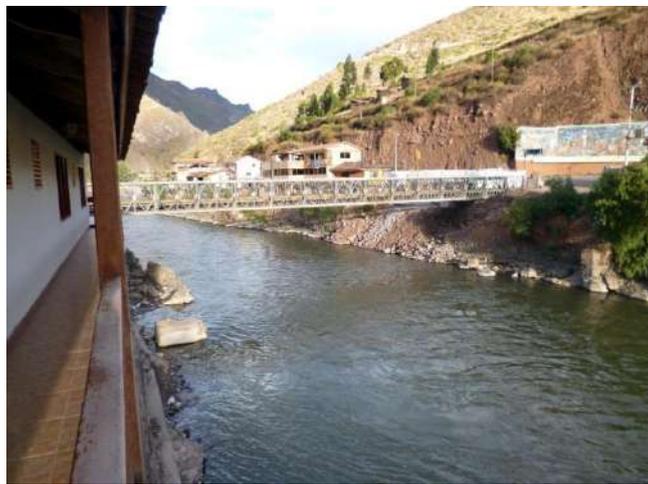
Foto 45: Puente tipo bayle colocado sobre el río Vilcanota para dar pase a la localidad de Pisac; el puente antiguo fue destruido por el caudal del río.

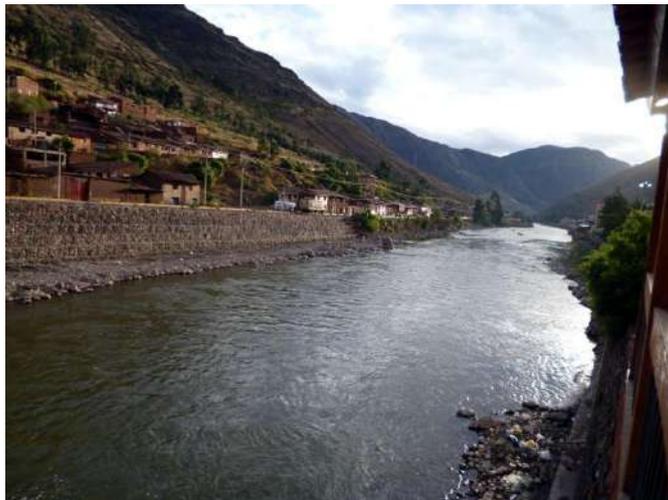
Foto 46: Tramo encauzado del río Vilcanota con gaviones.

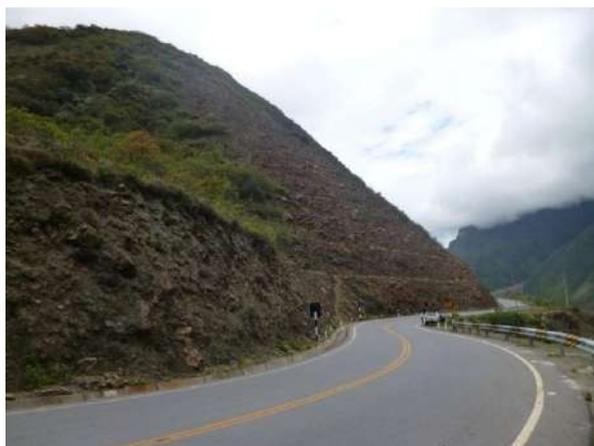
Foto 47: Km 143+500 de la carretera Interoceánica, altura del talud de corte de hasta 250 m, se han cortado varias banquetas para estabilizar la zona; hay caída de cantos de roca.

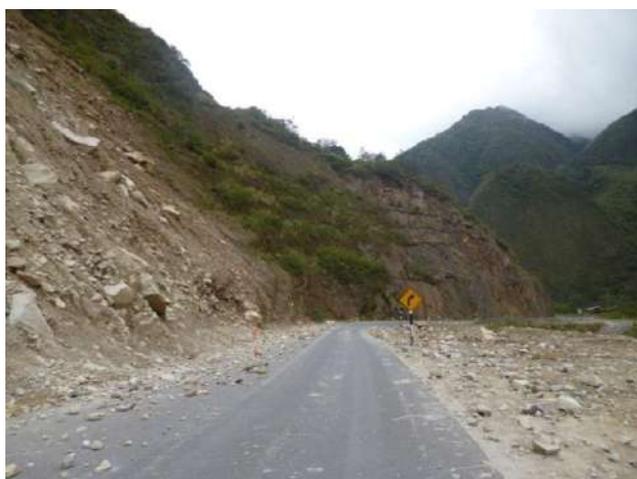
Foto 49: Detritos caídos obstaculizan el tránsito por la carretera Interoceánica en el km 148+500.

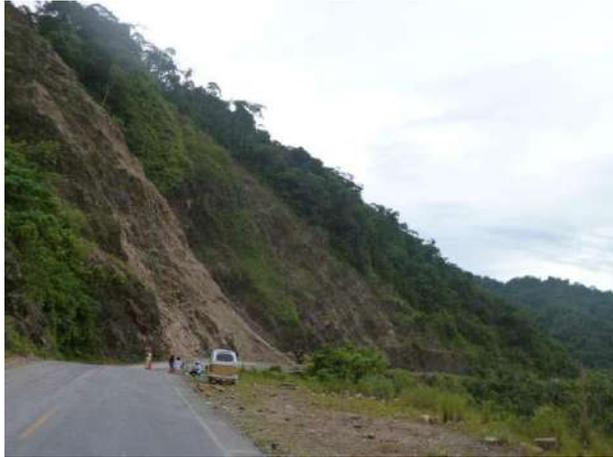
Foto 50: Derrumbe en talud superior de carretera cerca del sector de Villanuvia, material caído bloqueo el paso por varios días.

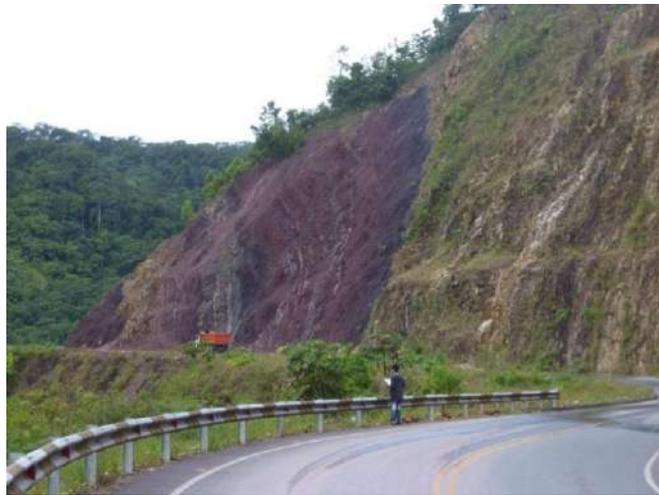
Foto 51: Derrumbe en talud superior de carretera compromete secuencia de areniscas y conglomerados, sector puente Media Luna.

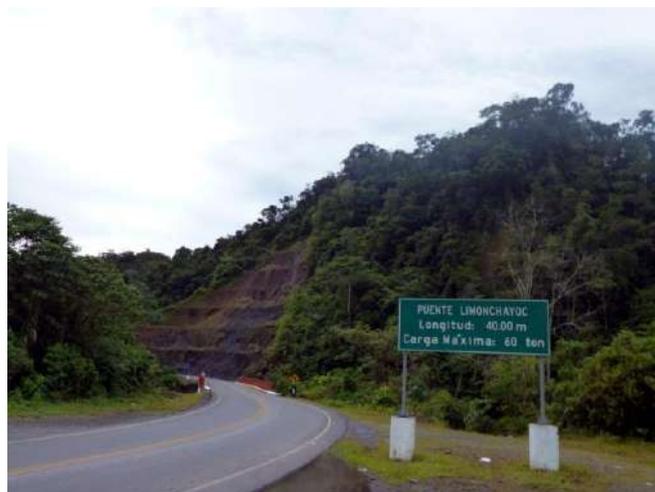
Foto 52: Derrumbes en talud superior de carretera, sector de puente Limonchayoc, se ha cortado banquetas en el talud para estabilizarlo.

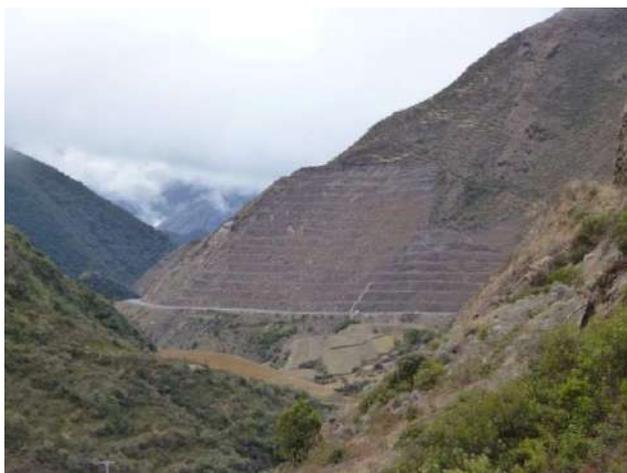
Foto 53: Derrumbe en talud superior de carretera en el km 115+950 de la carretera Interoceánica, se ha tenido que hacer banquetas en el talud para estabilizar la zona.

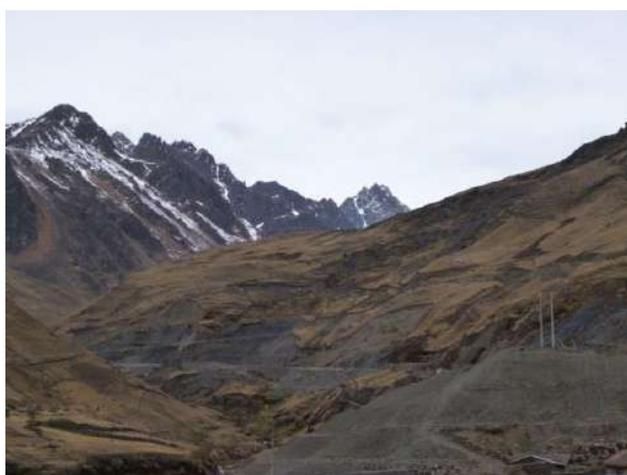
Foto 55: Derrumbes y deslizamientos en talud superior e inferior de carretera, compromete secuencia de pizarras negras, produce pérdida de plataforma de carretera, km 104+900 de la Interoceánica.

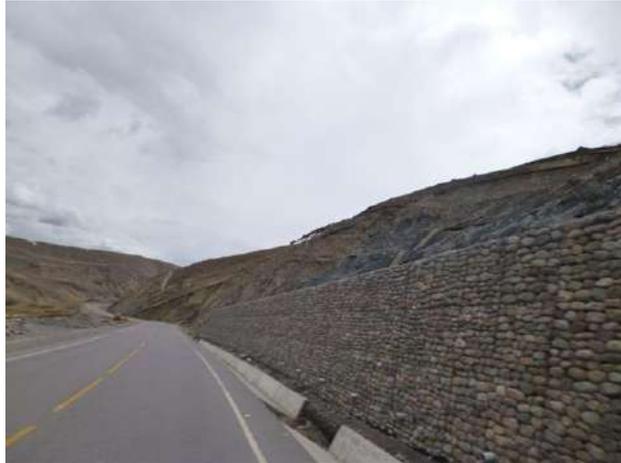
Foto 56: Talud superior de carretera sostenido con muro de gaviones en el cerro Pucaloma; substrato comprometido es de pizarras y lutitas.

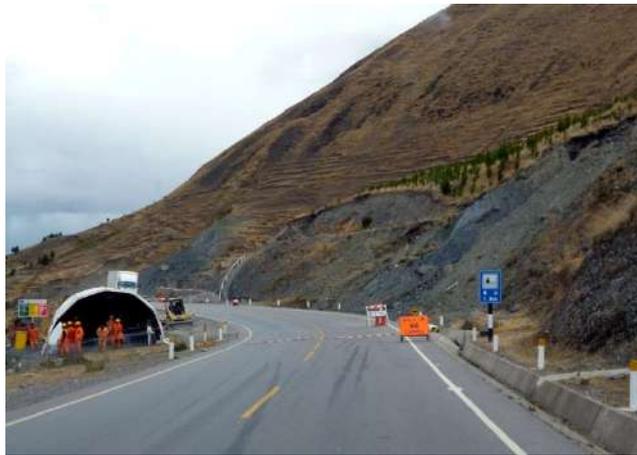
Foto 57: Trabajos de estabilización en zona de derrumbes de la carretera Interoceánica, sector de Cerro Morallaqui.

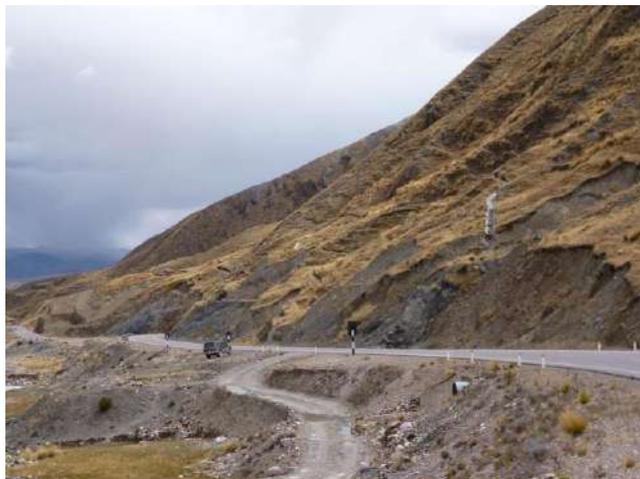
Foto 58: Taludes superiores inestables de la carretera Interoceánica en el sector de Cotaña, se han colocado cunetas de coronación en la zona.

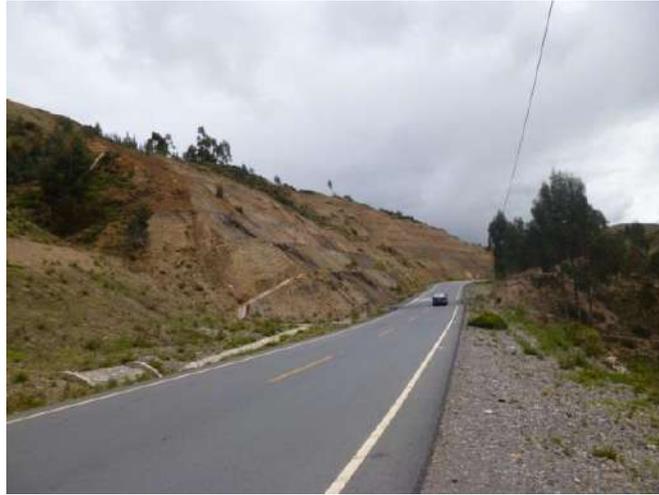
Foto 59: Talud de corte con baquetas que buscan estabilizar la zona afectada por el deslizamiento de Huayllopampa.

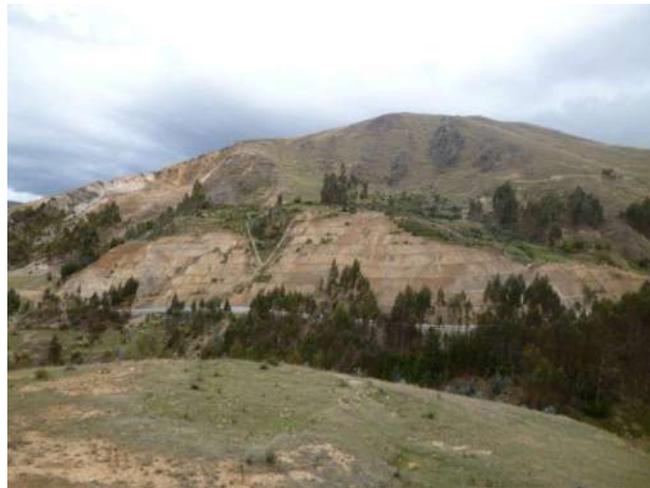
Foto 60: Vista panorámica del deslizamiento de Huyllopampa a la altura del km 50 de la carretera Interoceánica.

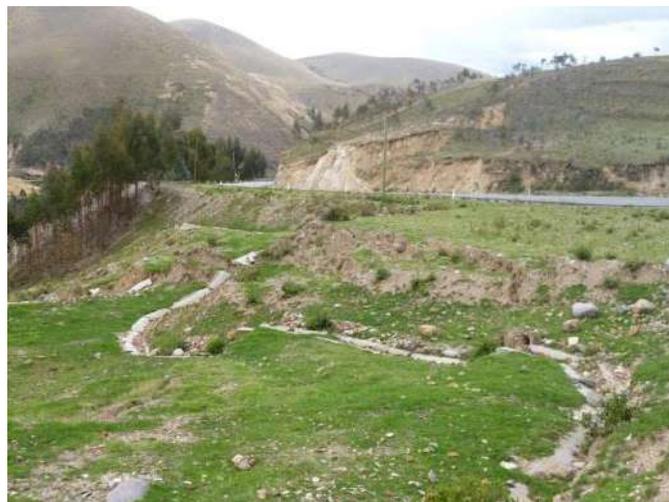
Foto 61: Deslizamiento en talud inferior de la carretera Interoceánica, sector de Jillicunca, cuneta se encuentra rota y desplazada.

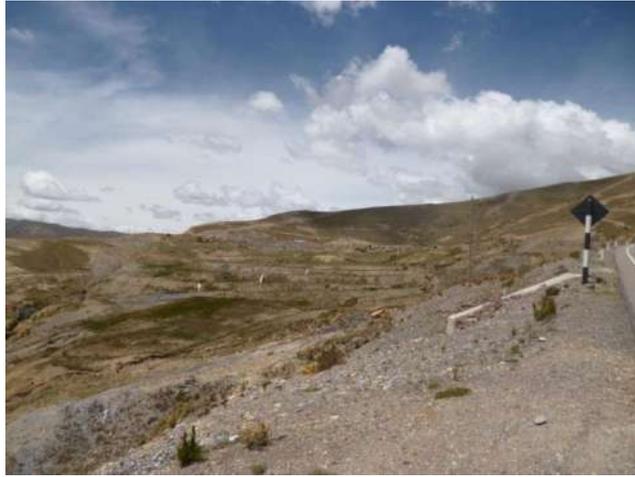
Foto 65: Deslizamiento que produce asentamientos en plataforma de carretera Interoceánica en el cerro Josjohuarina.

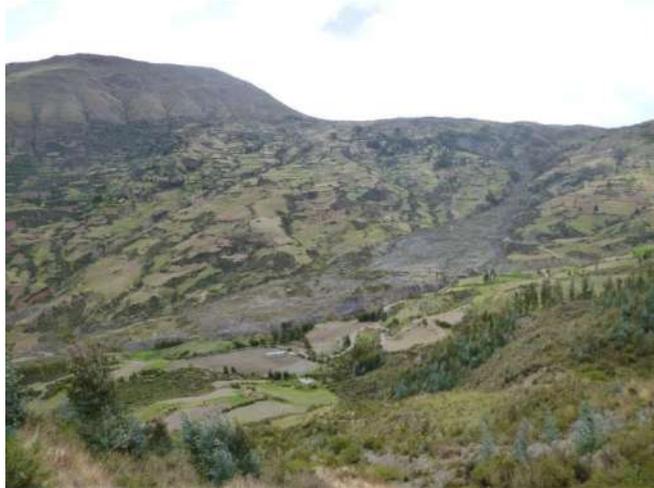
Foto 68: Deslizamiento flujo de detritos en el sector de Chapiri, margen derecha de la quebrada Collpamayo.

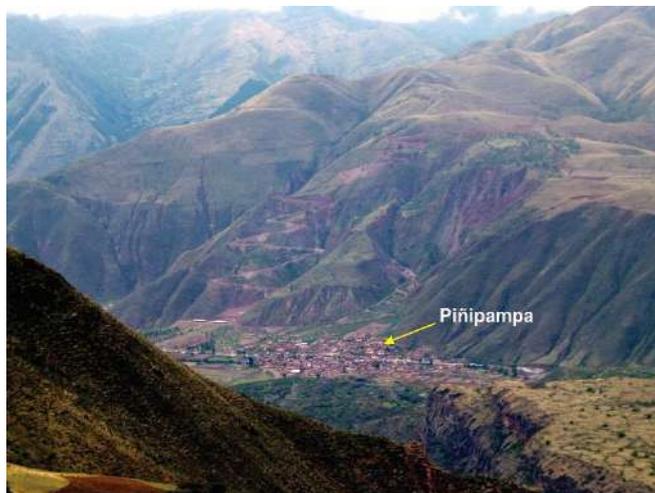
Foto 69: Poblado de Piñipampa asentado en el cono de deyección de quebrada de corto recorrido, nuevos flujos pueden afectar al poblado.

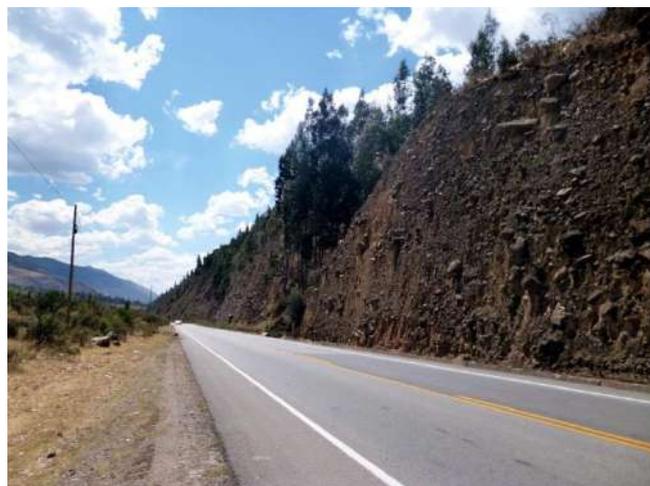
Foto 70: Talud superior de carretera subvertical entre el km 1048+800 al km 1049+100, se producen derrumbes y caídas de clastos.

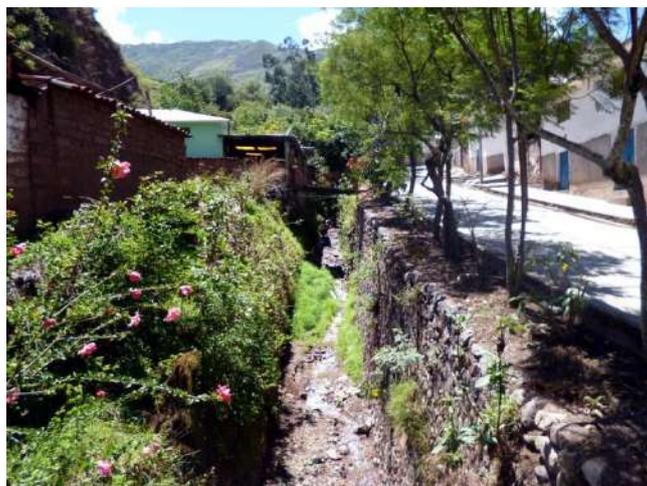
Foto 75: Torrentera sin nombre que pasa por el poblado de Limatambo, encausada con muros de roca.

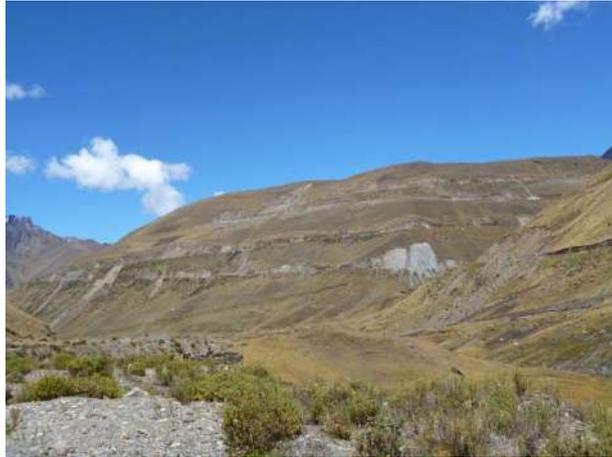
Foto 80: Desarrollo hacia el Abra Malaga, presenta problemas de derrumbes y deslizamientos en sus taludes superiores por obras de ampliación de la plataforma.

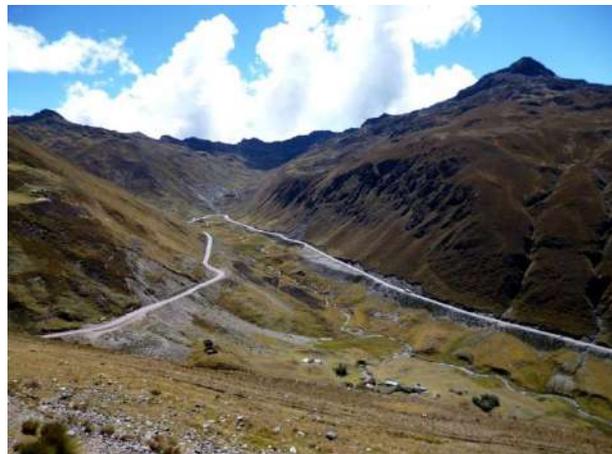
Foto 81: Derrumbes en el talud superior de carretera entre los km 119+500 al 121+500; vista de la quebrada Pillanicancha, tributaria de la quebrada Tanjac.

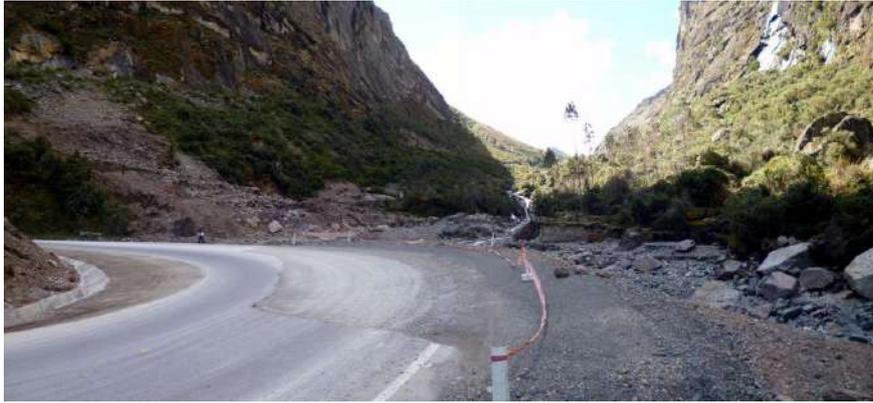
Foto 83: Efectos del huaico de la quebrada Tanjac, erosionó varios tramos de la carretera que conduce a Quillabamba.

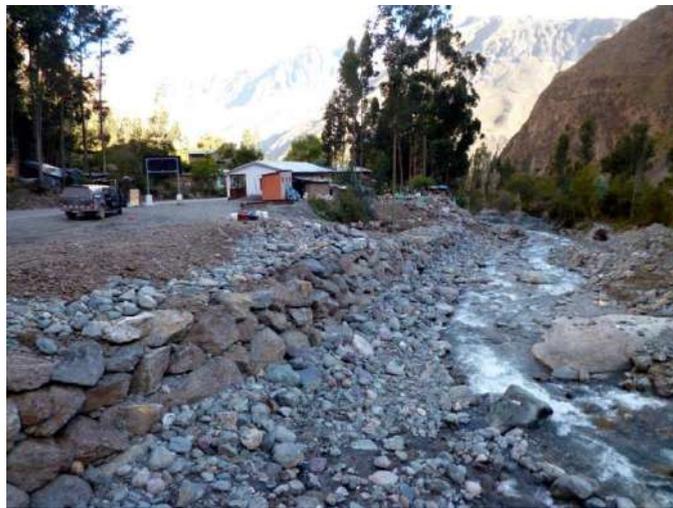
Foto 84: Erosión de las margenes de la quebrada Tanjac en el sector de Phiri, pudo afectar viviendas y tramo de carretera.

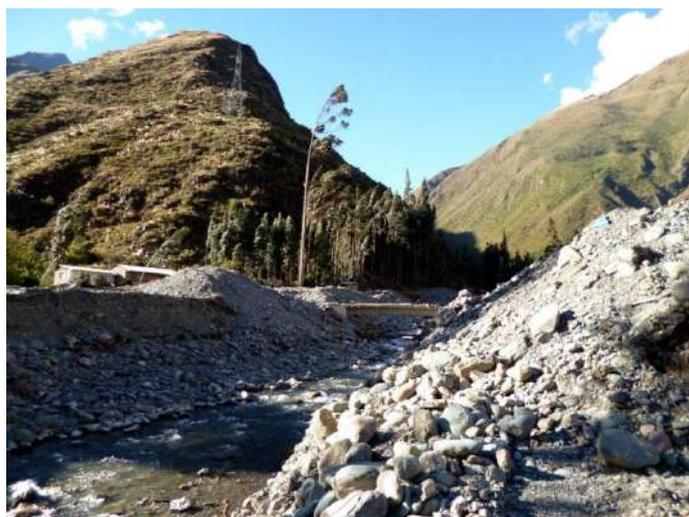
Foto 85: Quebrada Tanjac, material que acarrió el huaico del 9 de febrero del 2013, sobrepasó la capacidad de carga del cauce, produciendo reboses que formaron albardones, vivienda del Pirhi y Tanjac fueron destruidas con este huaico.

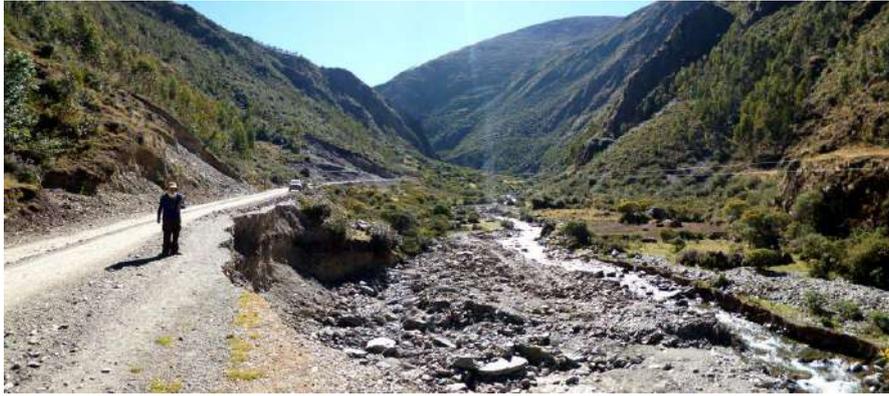
Foto 86: Erosión fluvial en la margen derecha del río Patacancha afecta talud inferior de carretera.

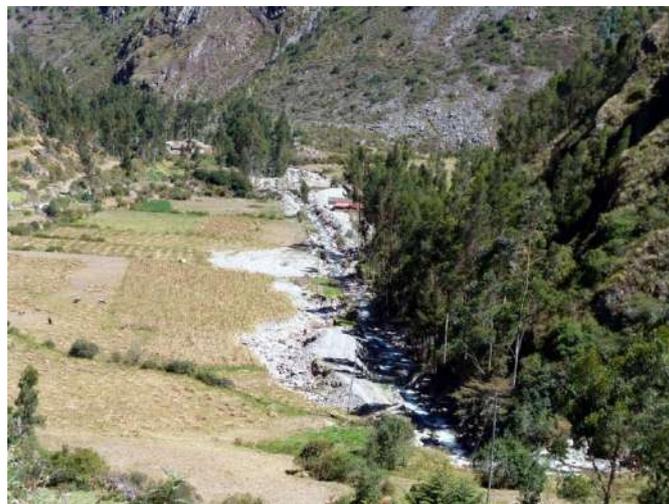
Foto 87: Huaico en el río Patacancha se desbordo y afectó terrenos de cultivo y viviendas en el sector de Huilloc.

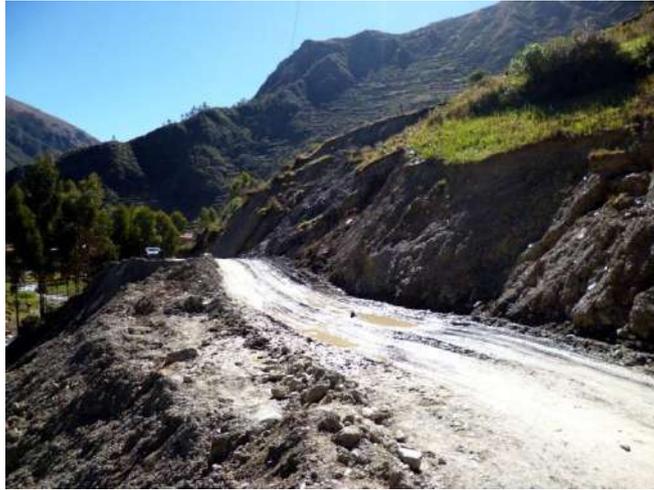
Foto 89. Asentamientos en la carretera producidos por reactivación de deslizamiento flujo en el sector de Huyloc.

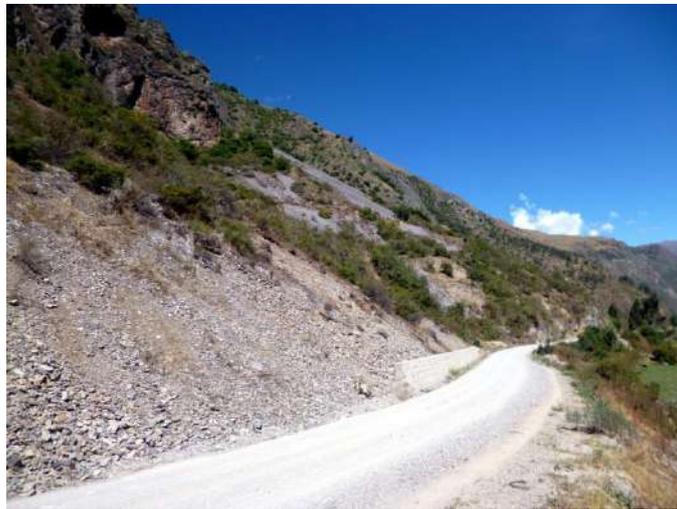
Foto 90: Derrumbes en talud superior de la carretera Ollantaytambo-Ocobamba, compromete conos de talus.

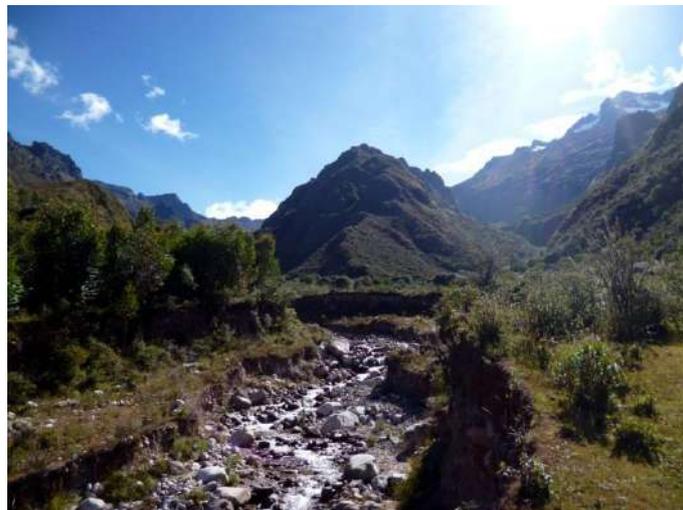
(Urubamba)				Urubamba. Ancho de cauce actual de 2 m, encausado con muros de piedra en el último tramo que cruza la localidad de Urubamba. Último evento se produjo el 18 de octubre del 2010. (Foto 91 y 92)	Erosión en las márgenes de la quebrada Chicón aguas arriba. Un evento de gran magnitud puede comprometer la seguridad física de la localidad de Urubamba.	Colocar muros transversales al cauce de la quebrada Chicón. Implementar un sistema de alerta de desastres en toda la cuenca de la quebrada, la cual debe constar de estaciones pluviométricas, sensores de alarma colocados en el cauce, etc.
57	Carretera Tambillopata-Urubamba (Maras) Urubamba	Derrumbes, deslizamiento rotacional, erosión en cárcavas	8526273	812438	Tramo de carretera que permite el acceso a Urubamba, se tienen cinco desarrollos con derrumbes en talud superior de carretera; asentamientos en acantilado que afecta la carretera en varios tramos. Substrato comprometido de capas rojas. (Foto 93)	Asentamiento de plataforma de carretera. Deslizamiento puede represar el río Urubamba frente a la localidad de Urubamba. Material caído obstruye la carretera. Poblados de Jahuaccolay, Culebrachayo y Tarapata, asentados en esta ladera inestable pueden resultar afectados por nuevos movimientos del terreno.	Monitoreo de deslizamiento. Limpieza del material caído de la carretera y cunetas. Remoción de bloques inestables del talud superior de carretera.

Foto 91: Cuenca alta de la quebrada Chicón.

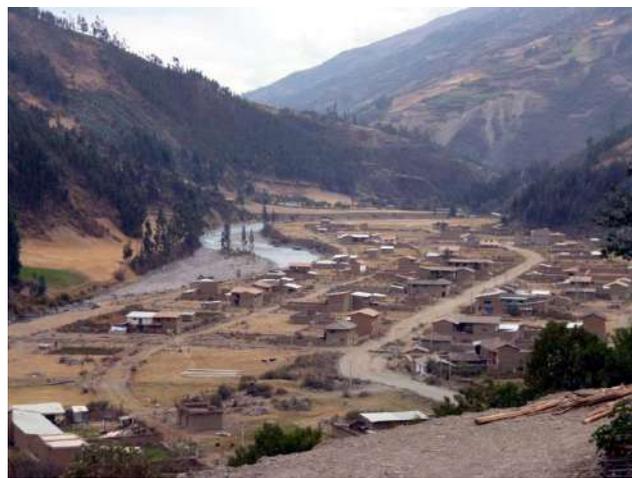
Foto 95: Población que ocupa terrenos de la hacienda Llaychu, asentada sobre una terraza baja en la margen derecha del río Paucartambo, puede ser afectada por procesos de erosión e inundación fluvial.

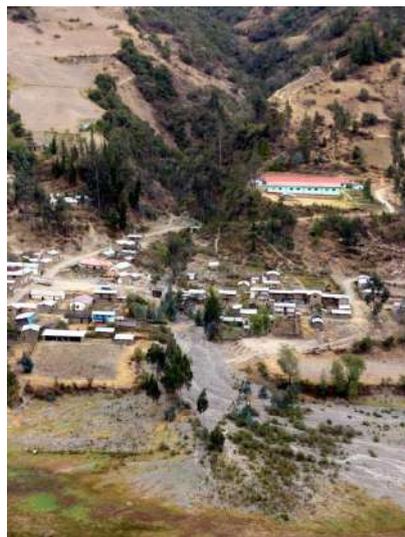
Foto 96: Flujo de detritos que baja por la quebrada Mecllaypata en la margen izquierda del río Paucartambo, puede afectar viviendas del poblado de Mecllaypata.

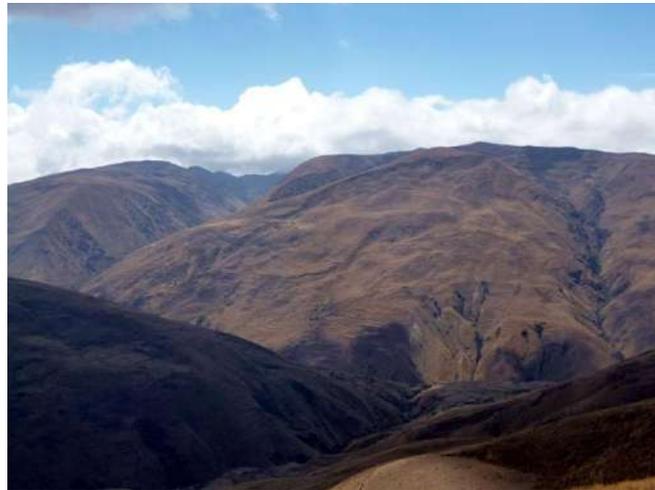
Foto 98: Deslizamiento en ladera del cerro Llama, margen izquierda del río Huilluca.

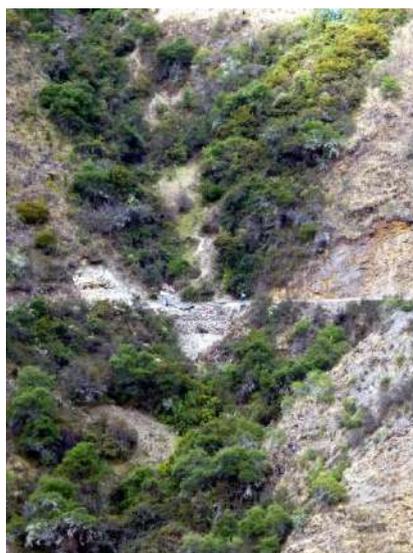
Foto 99: Carretera a Challabamba cortado por flujo de detritos que bajo por la quebrada Cumurumiyoc.

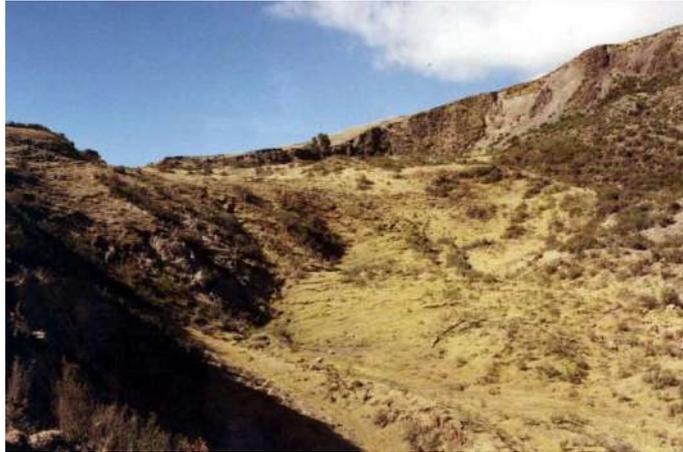
Foto 105: Escarpa del deslizamiento-flujo de tierra de Ranraccasa.

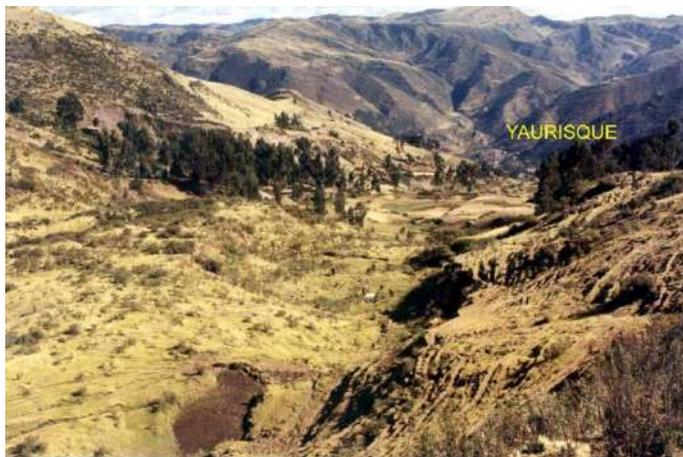
Foto 106: Vista del cuerpo del deslizamiento-flujo de tierra, en el fondo el poblado de Yaurisque.

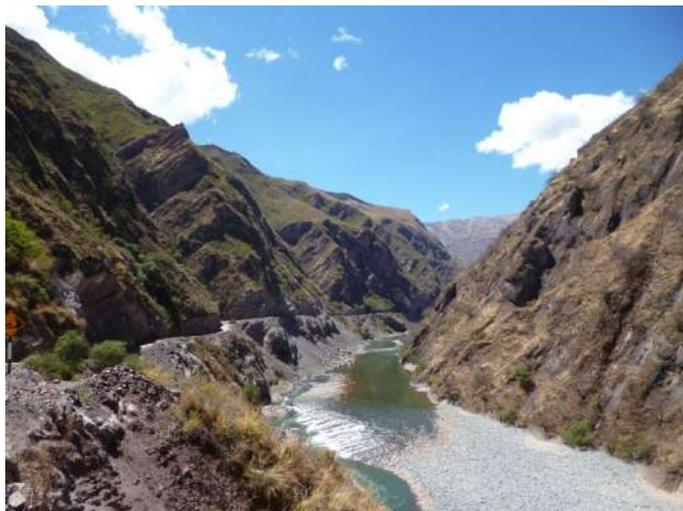
Foto 107: Carretera Cusibamba Bajo-Huaro Bamba trazado en la margen izquierda del valle del río Apurímac, en una ladera que supera los 40° de inclinación.

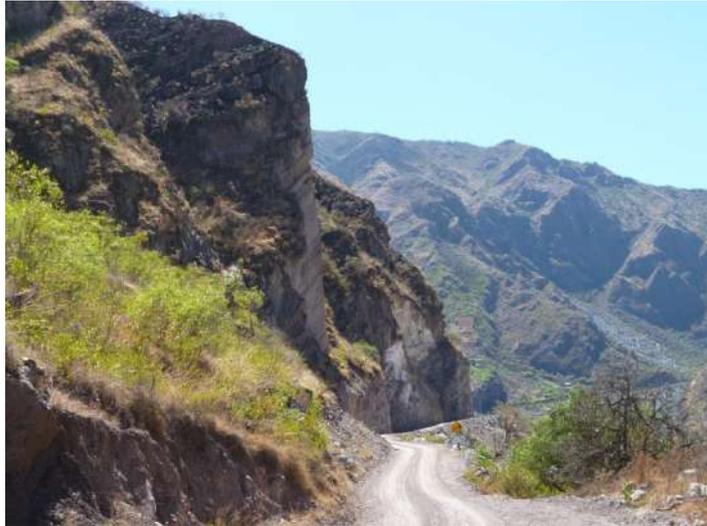
Foto 108: Talud de corte vertical de casi 40 m de altura, muy inestable, desde donde se produce la caída de bloques de roca y suelo.
