**INFORME TECNICO
GEOLOGIA AMBIENTAL**

**ZONAS CRÍTICAS POR PELIGROS GEOLÓGICOS EN LA
REGIÓN CUSCO**

**INGEMMET**

LIMA - PERÚ
2015

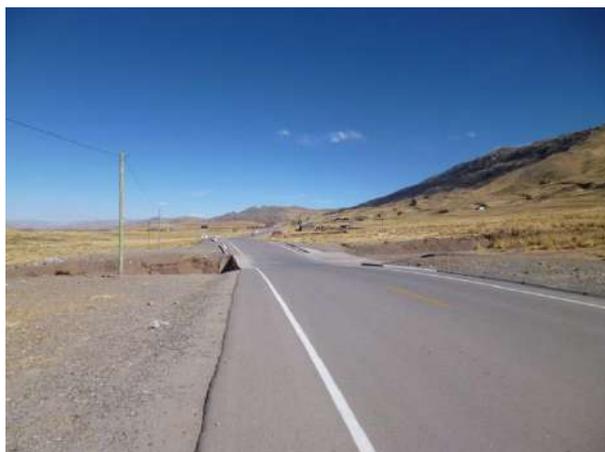
Foto 113: Huaico que corta la cruza la carretera por medio de badén, sector de Antaimarca.

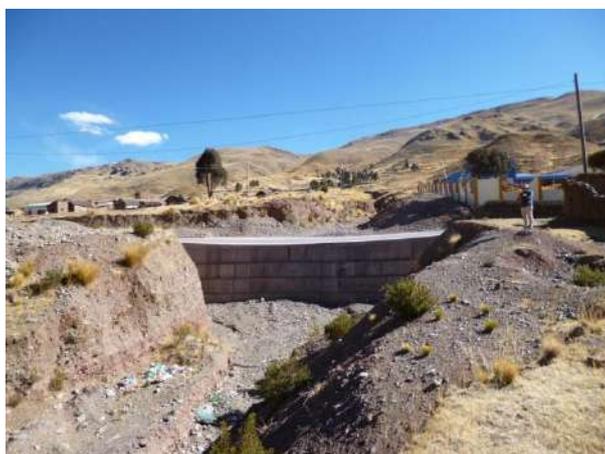
Foto 114: Flujo de detritos en el sector de Porvenir, km 19 de la carretera Sicuani-Espinar.

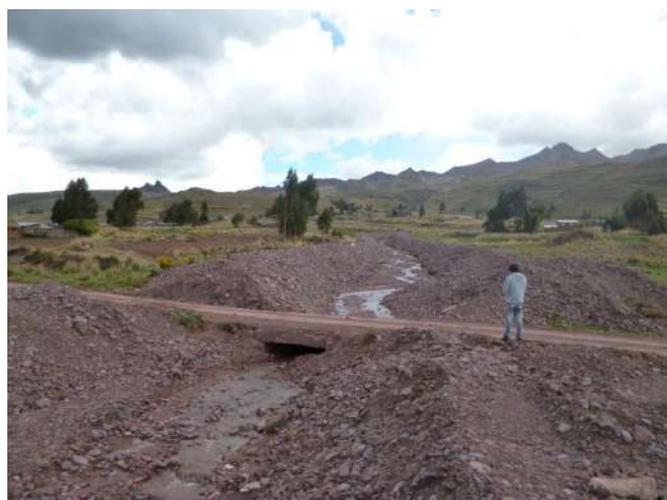
Foto 115: Flujo de detritos en el sector de Caluyo formo albardones, carretera Langui-Layo.
